令和4年台風第14号に伴い宮崎県で発生した山地災害の
学識経験者による現地調査結果

調査日：令和5年1月30日（月）～31日（火）

1. 日之影町吾味地区

2. 美郷町松の越地区

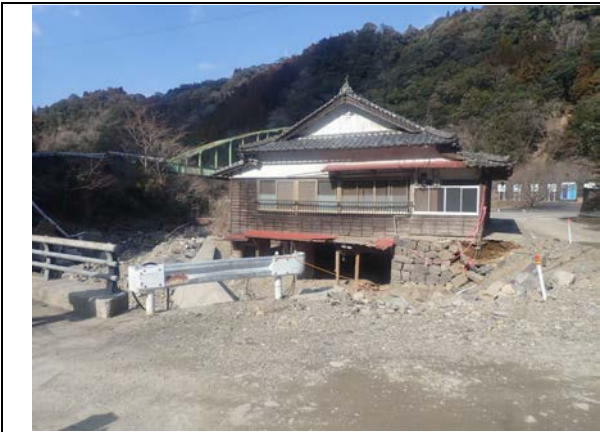
- ・これにより流速が遅くなり、上流から供給された土石が堆積し易い状態となった
- ・土石が河道に堆積することで河床が上昇した。
- ・これにより河内谷に架かる橋梁の流下断面が不足し、流木は橋梁を通過できず更に流れを阻害し氾濫・堆積し災害に至ったと考えられる。

被災家屋

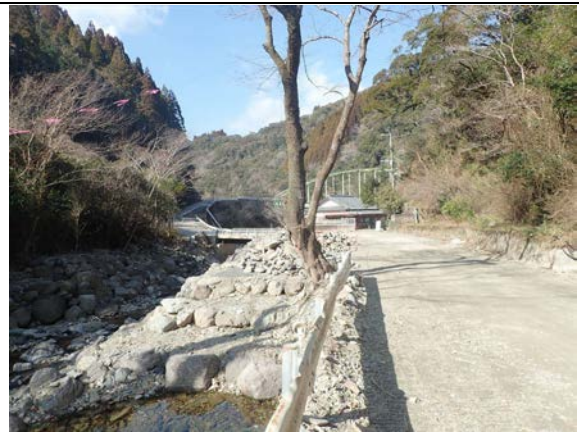
町道氾濫箇所現在の状況

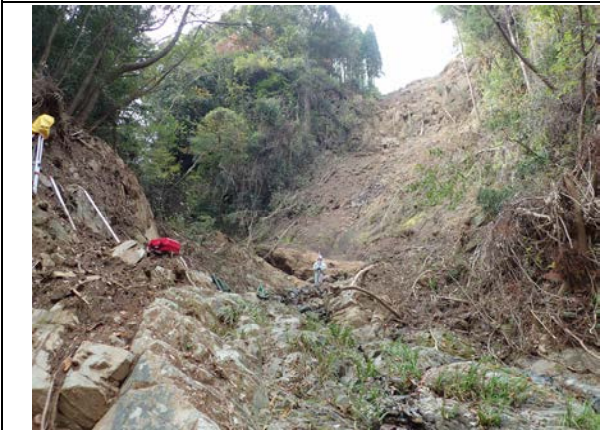
崩壊地は勾配40～50度の南東向き斜面であり凹地形を呈する。崩壊地内には湧水は見られなかった。崩壊地脚部には支溪に沿って常時流水がみられるが、水衝部付近には苔の付着が確認される。崩壊地の規模は、斜面高約70m、崩壊斜面長約50m、崩壊幅約20mである。崩壊斜面上部では植林等の土地利用と私道の整備が確認されている。

台風第 14 号に伴う大雨により、元々水を集めやすい凹地形の一つで崩壊が発生したと推定される。崩壊地の斜面勾配は、上部露岩箇所を境に上部は緩勾配、中から下部斜面で急勾配となっている。また、崩壊深は上部斜面では 1~2m であるのに対し、中部から下部斜面では 0.5m 程度と浅いこと、崩壊地脚部水衝部付近には苔の付着が確認されており、今回の大雨にともなう支溪からの流水に伴う脚部洗掘は少なく、これが斜面を不安定化させたとは考えにくいといったことから、次のような崩壊発生機構を推定した。

- ・崩壊地は元々凹地形を呈しており、隣接斜面に比べ地表水を集めやすい地形であったため、崩壊地頭部から地表水および浸透水が崩壊地内に流入した。
- ・崩壊地上部に見られる岩盤が制限床となり、岩盤上部の斜面は飽和状態となり崩壊が発生した。（崩壊プロセス 1）
- ・崩壊土砂は表土を削剥しながら斜面を流下しこれと同時に立木が流木化した。
- ・土砂が斜面中腹を流下する際、岩盤の亀裂から流水が浸透し、さらに土石・流木の移動に伴う衝撃等から、縦方向に発達した亀裂に沿って岩盤がブロック状に転倒し土石となって流下した。（崩壊プロセス 2）

崩壊地全景

- ・崩壊地外から崩壊地への地表水・浸透水の流入が想定される場合には、地表水の流入を防ぐ、あるいは速やかに崩壊地外へ排水するなどの地表水処理が必要である。
- ・崩壊地上部の緩斜面では、崩壊残土の移動防止および崩壊地縁辺部の急斜面などの拡大崩壊が懸念される場合には対策を検討する。
- ・崩壊地中部から下部の急斜面は露岩していることから崩壊拡大防止対策を検討することに加え、今後の調査等で湧水が確認された場合には、地内の水処理に配慮した計画を検討することが望ましい。

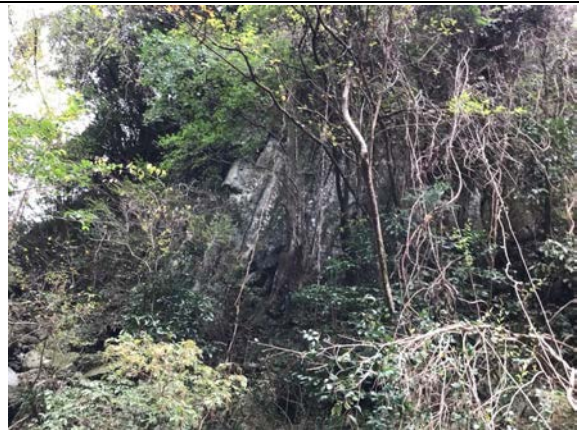
また、崩壊地両側の山腹斜面にも溶結凝灰岩が連続して急崖を呈し、発達した縦方向の節理が確認された。この溶結凝灰岩は崩壊地中腹に連続している。

崩壊地隣接山腹に見られる溶結凝灰岩

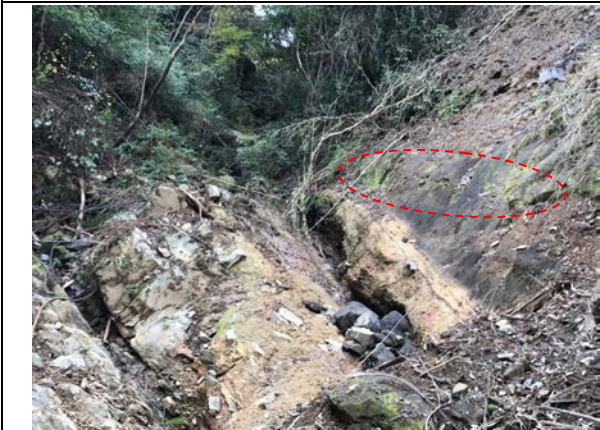
崩壊地下端の洗掘状況（苔）

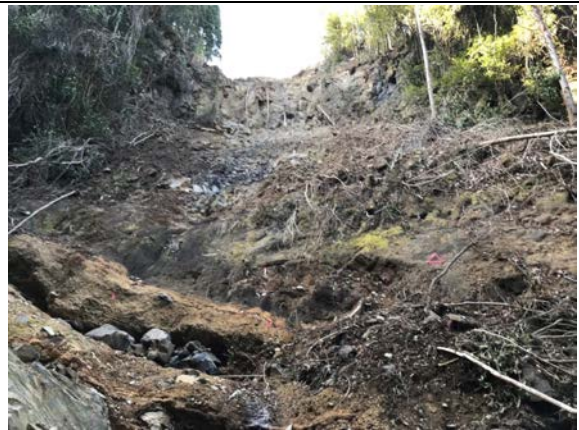
基岩の地質は、更新世溶結凝灰岩と白亜紀前期の千枚岩を伴う砂岩である。崩壊地内の多くは溶結凝灰岩が露岩し、亀裂に沿って径1m程度にブロック化した岩塊も見られる。

崩壊地中部の露岩状況

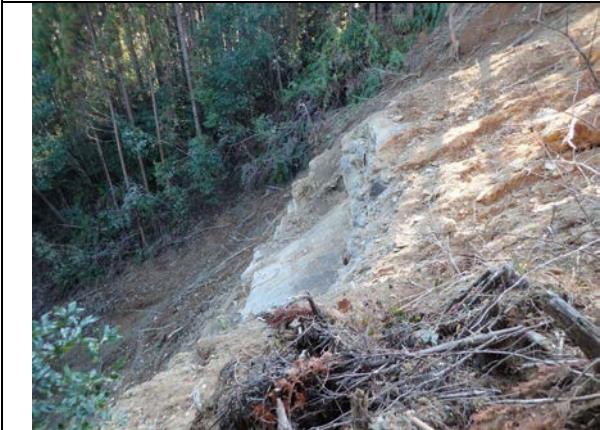
崩壊地上部の露岩状況

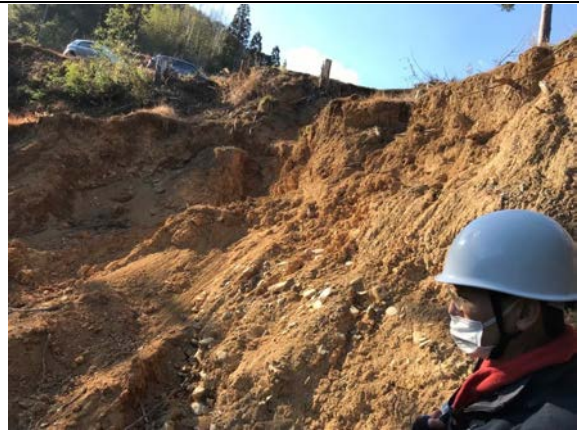
崩壊地頭部の斜面状況

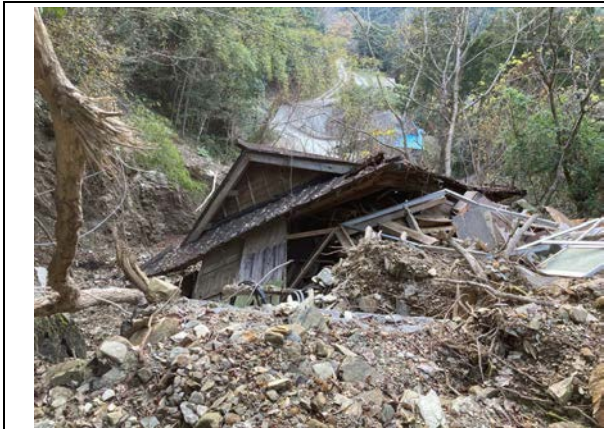
流路沿いに流下した後続流は流路に隣接する家屋の基礎部を洗掘したことから、家屋が倒壊する被害が生じたものと考えられる。

基礎部洗堀により倒壊した家屋A

- ・流下区間（町道から家屋）の対策としては、今後想定される溪床の縦横侵食に対する対策が必要と考えられる。

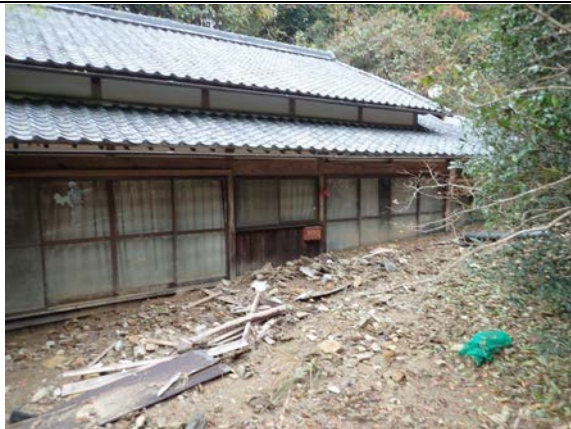
後続流は町道下流の流路に沿って最大約5m程度溪床を洗掘しながら流下し、一部は比高差2m程度の溪岸を乗り越え右岸家屋に直進したが、乗り越えの際に減勢していることもあり、土石流の形態ではなかったと考えられる。このため、家屋横には0.5m程度の土砂堆積は見られたが、土石の衝突による家屋の損傷は見られなかった。

家屋Bの周辺に堆積する土砂（損傷なし）

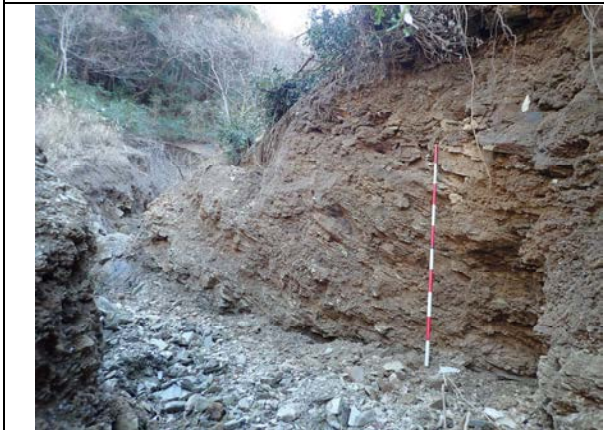
溪床内の侵食状況 (3m)

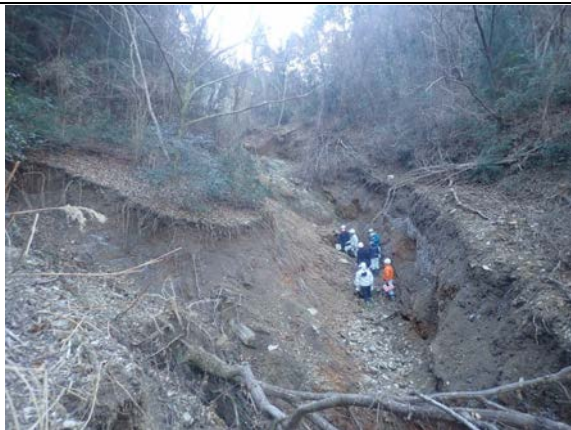
溪床内の侵食状況

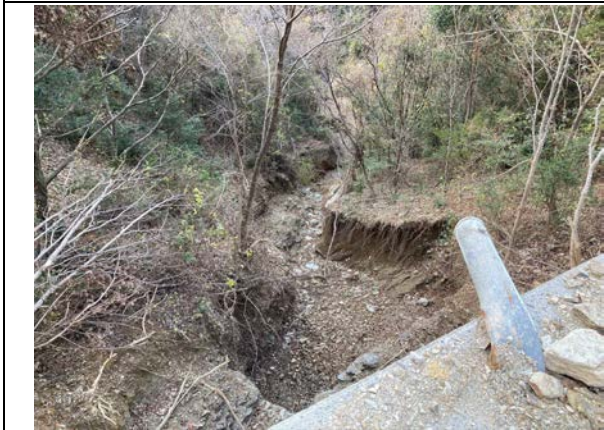
町道に流出した土石・流木は、ガードレールを破壊し下流に流下したが、その多くは町道に堆積し、水を主体とする後続流が下流へ流下した。

溪床内侵食状況と破損したガードレール

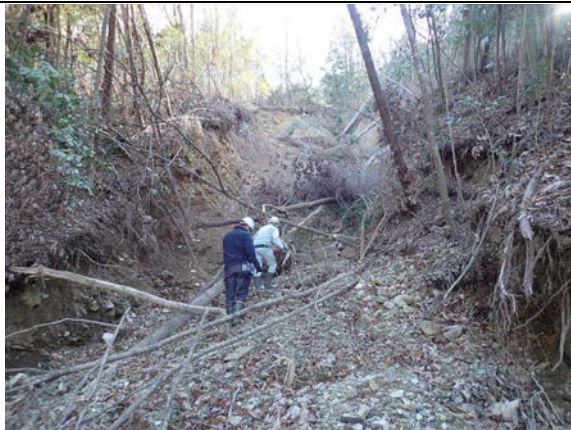
崩壊地の地質は風化が進んでおり、供給された雨水が地下に浸透し根系の効果の及ばない比較的深い深度（5m程度）で崩壊が発生した。崩壊地は出口をボトルネックとする形状を呈しており、末端が解放された崩壊地に比べ、崩壊土砂の流出は緩やかだったため崩壊地内には崩壊土砂が残土として残っているものと考えられる。また、崩壊残土には崩壊後縁辺部が二次的に崩壊した土石も混在している。

崩壊地の状況（崩壊残土の堆積）

- ・発生源対策としては、崩壊地の特徴である崩壊地内の不安定土砂（崩壊残土）移動抑止、急崖部の崩壊地拡大の防止、崩壊地縁辺部の不安定土塊対策および崩壊地内の雨水および崩壊地頭部からの流入水を速やかに排水させるための工法を検討することが望ましい。

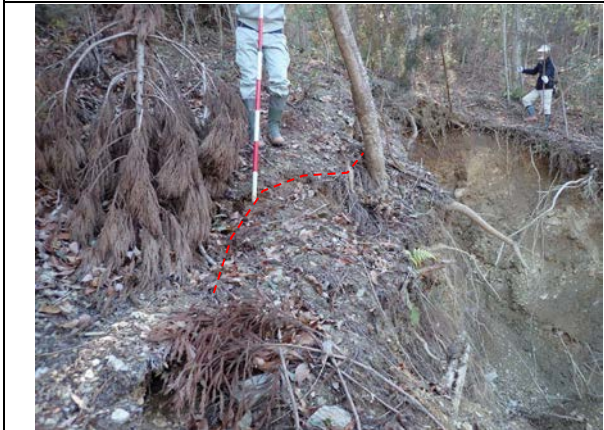
崩壊地冠頭部の不安定土塊

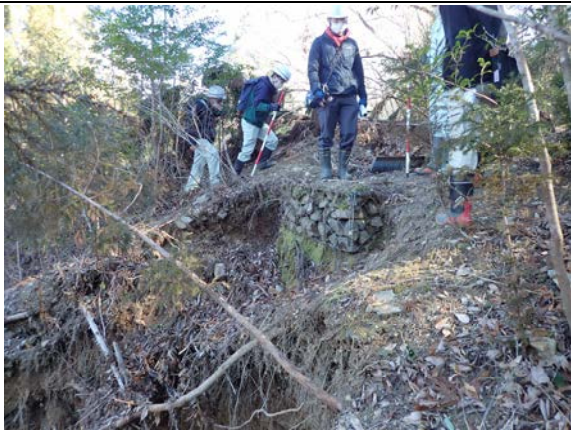
発生源である崩壊地の上部には町道が隣接しており、町道の排水側溝の流末が崩壊地に向かって伸びているが、流末処理として布団かごが設置されており設計基準に沿った施設配置と考えられる。

一方で、災害当時は既往最大の日雨量を記録する大雨であり、想定以上の雨水が自然斜面に流れ込んだものと考えられる。

崩壊地上部の町道排水流末
