地質図 (①吾味地区)

崩壊地諸元

基礎情報

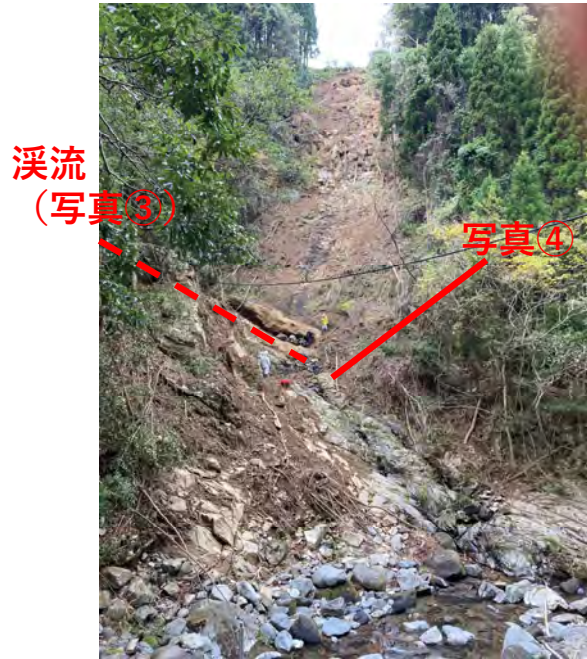
①全景（対岸から）

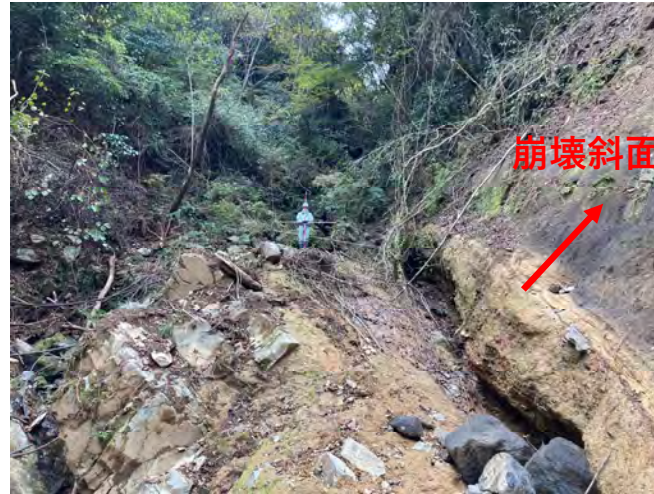
③溪流
(崩壊地下部と溪流の交差点から
溪流を見上げて撮影)

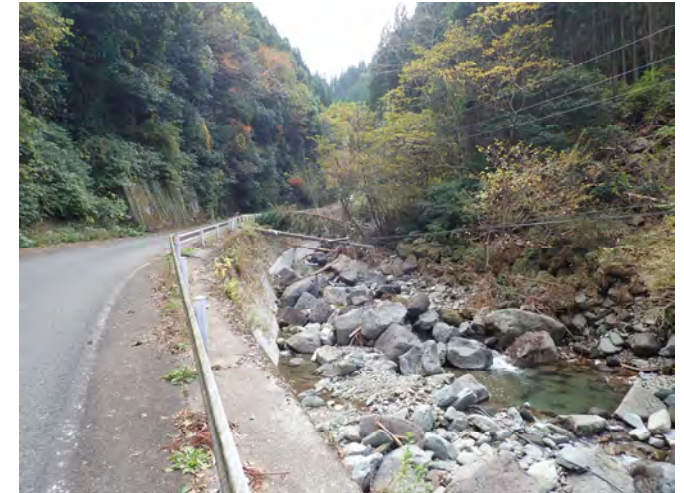
⑤崩壊斜面下部の溪流状況
(電信柱が倒されている)

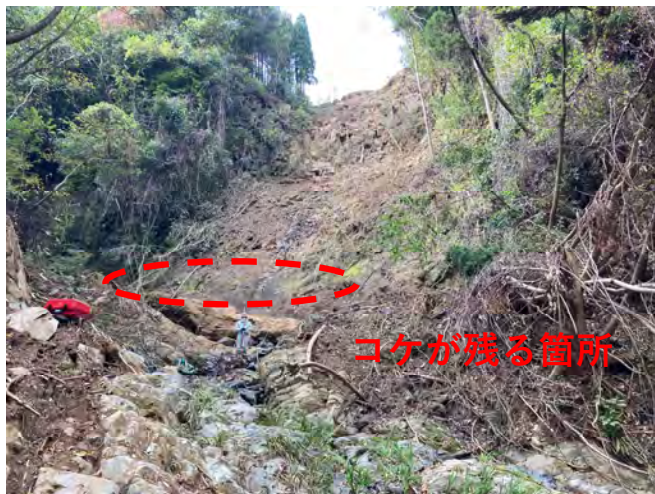
②全景（河床から）

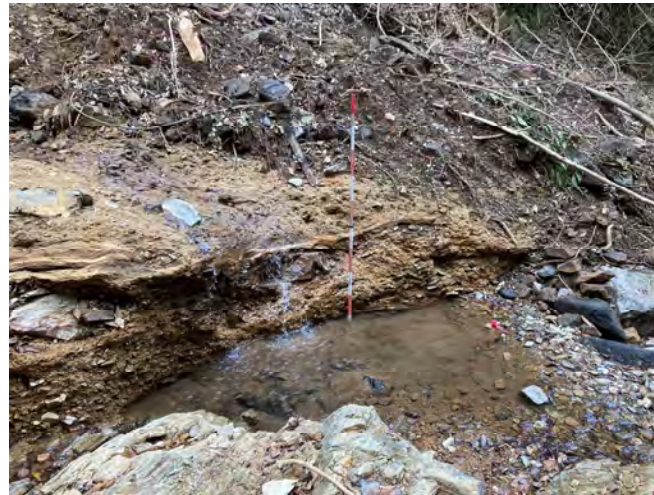
④水量状況
(③の溪流から流れる)

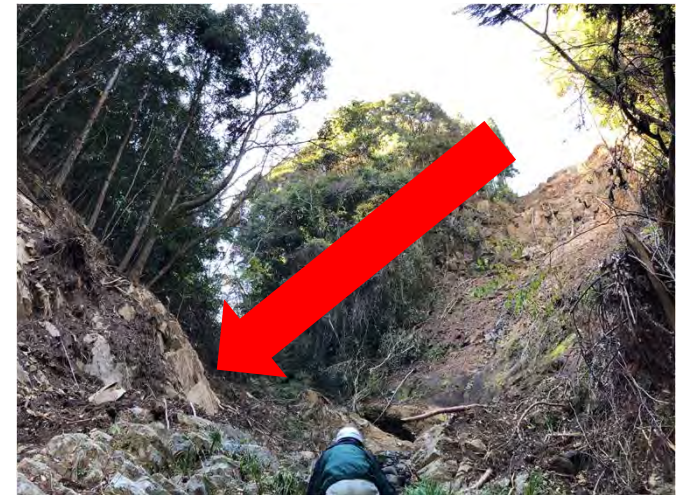
⑥流下時に削られた斜面
(③の溪流対岸)

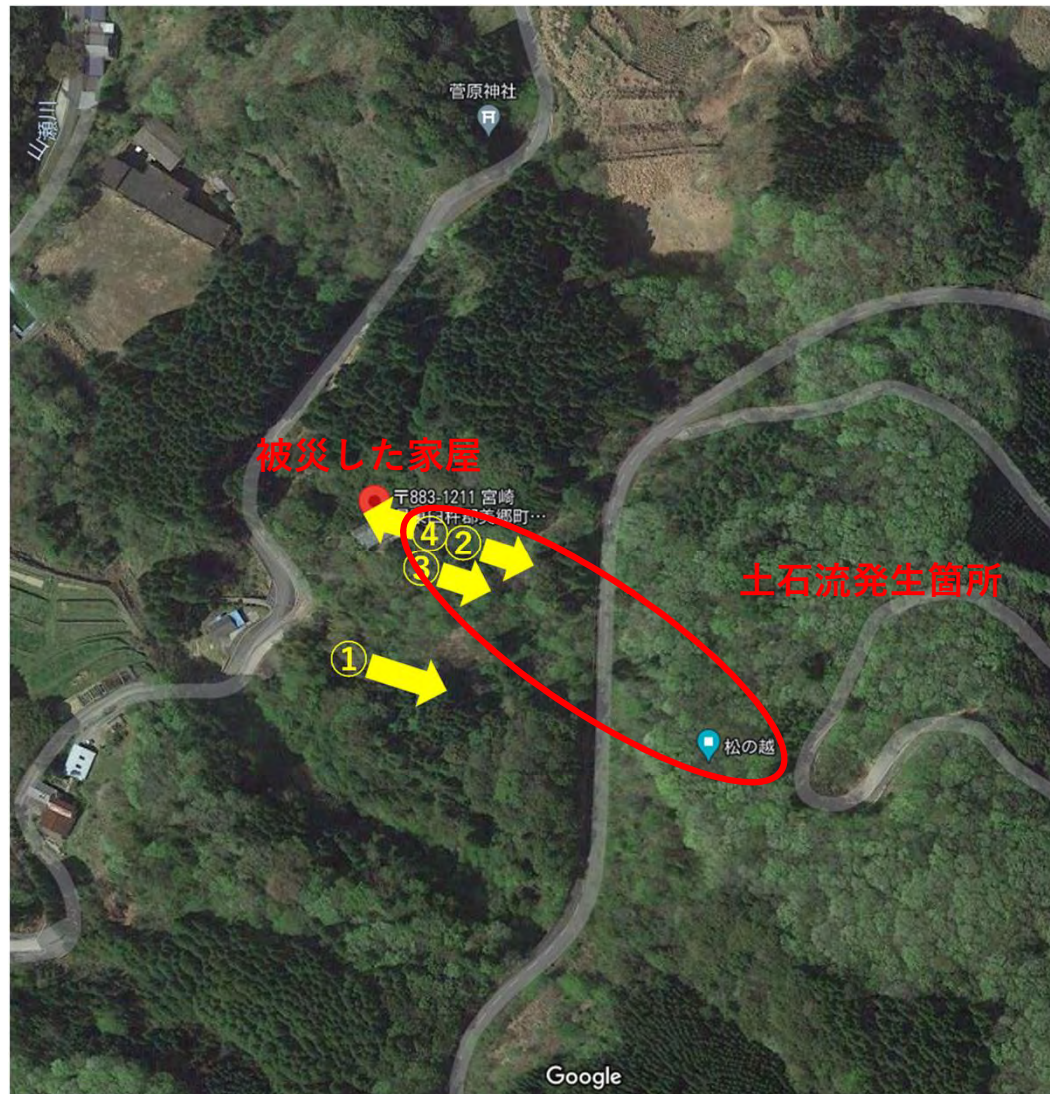
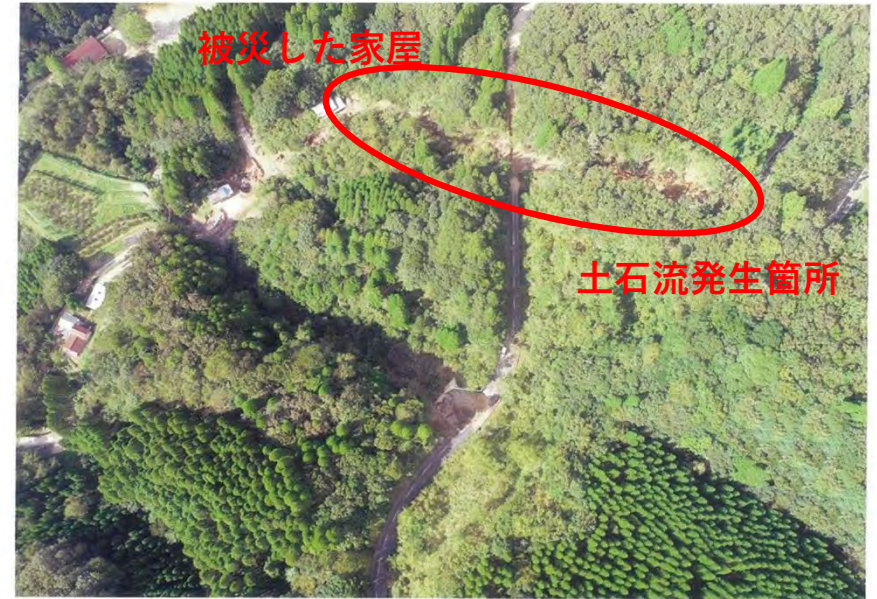
松の越① 被災状況 ドローンにより撮影

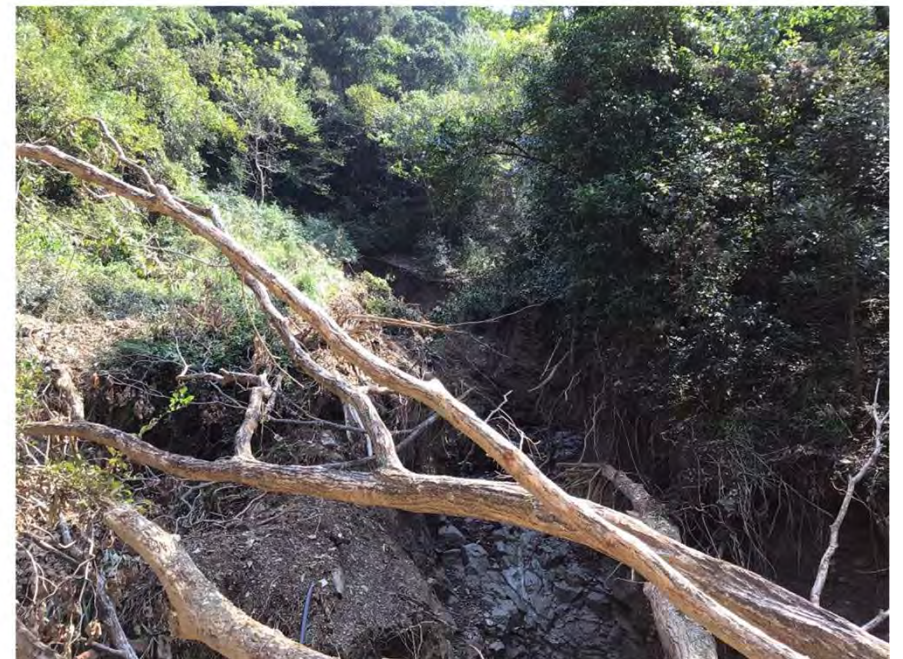
松の越② 被災状況

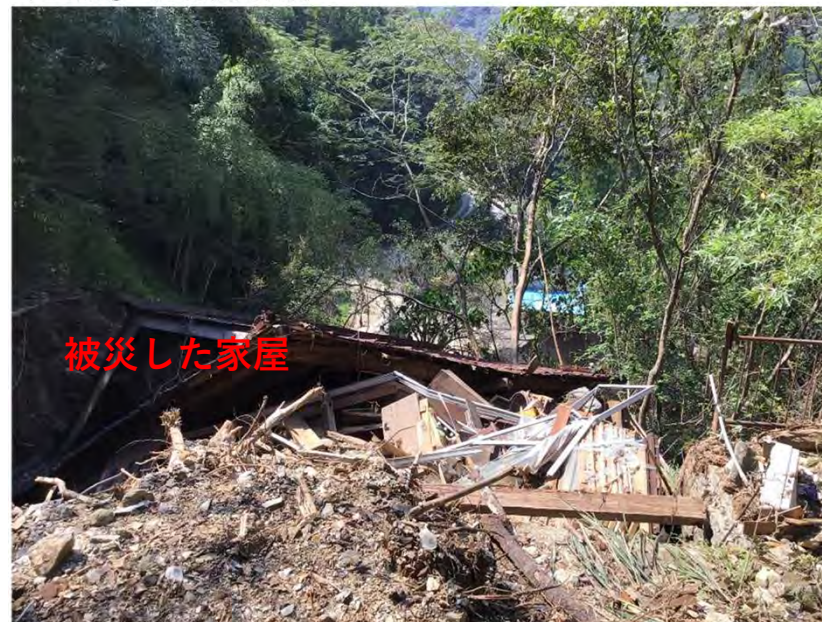
松の越③ 建物被災状況

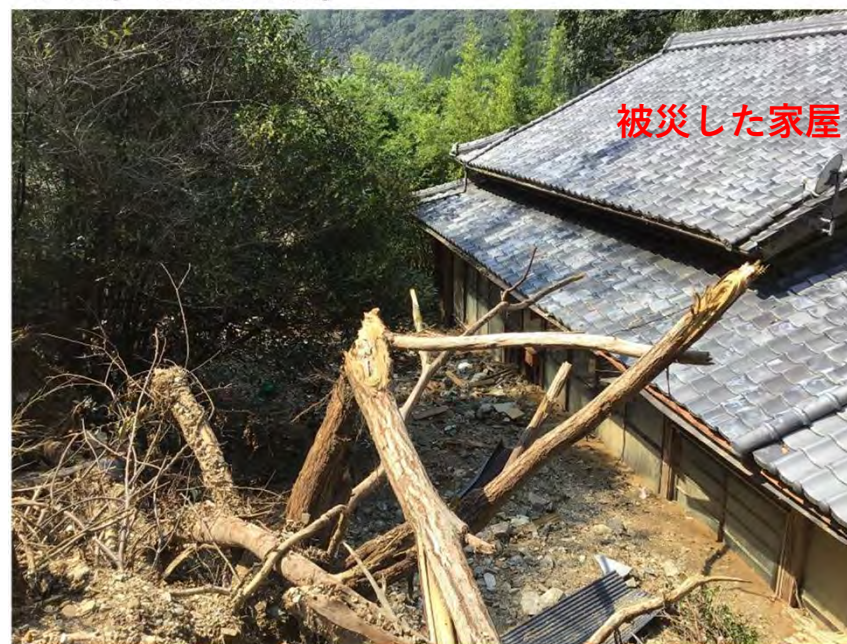
松の越④ 建物被災状況②

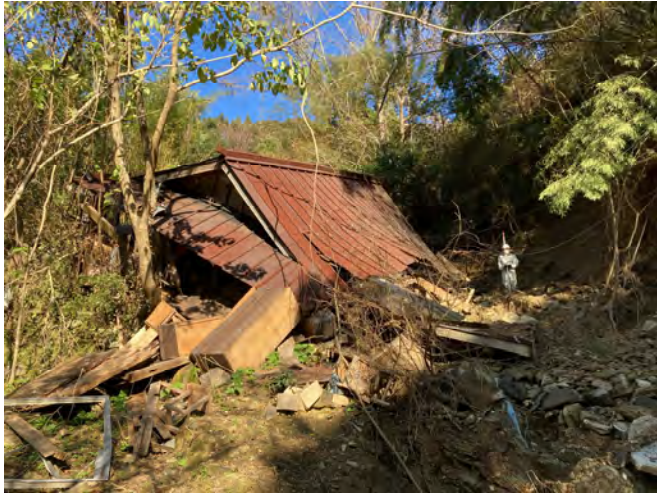
①被災した家屋

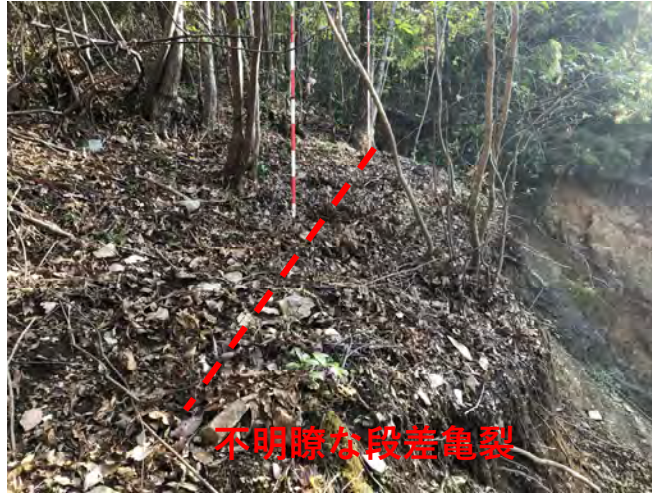
不明瞭な段差亀裂

④崩壊頭部落ち残り

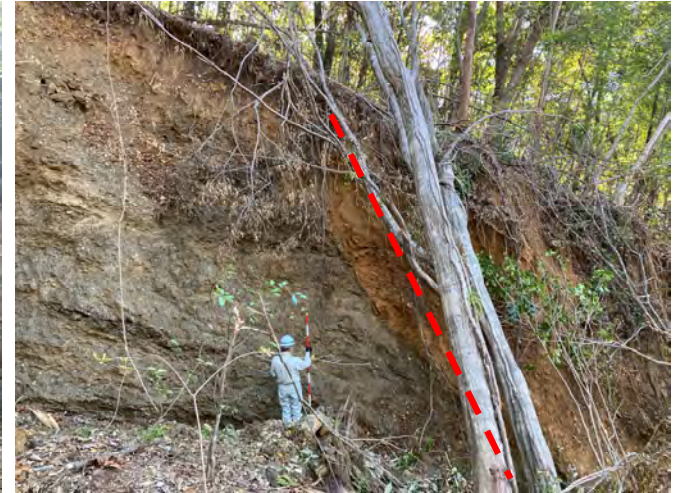
⑤地層境界
(③の道路から上部, 溪岸浸食5m)

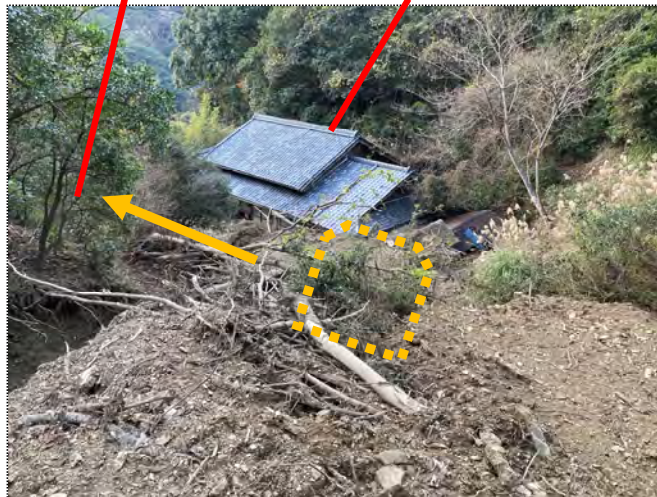
②被災した家屋
(上流から)

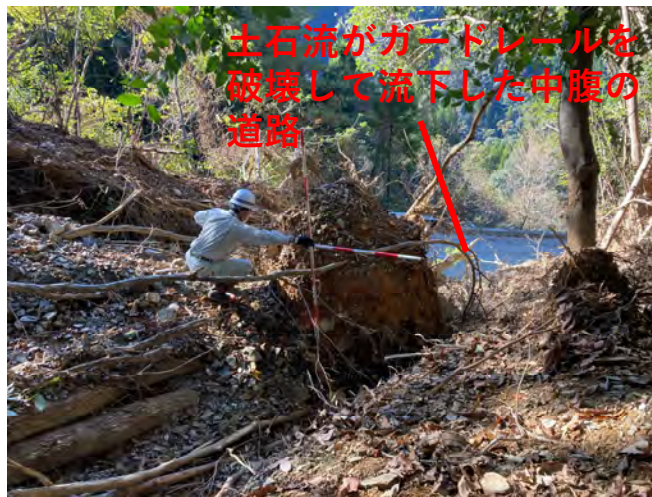
土石流がガードレールを破壊して流下した中腹の道路

③広葉樹の根
(深さ1m, 水平2.0m×1.4m)

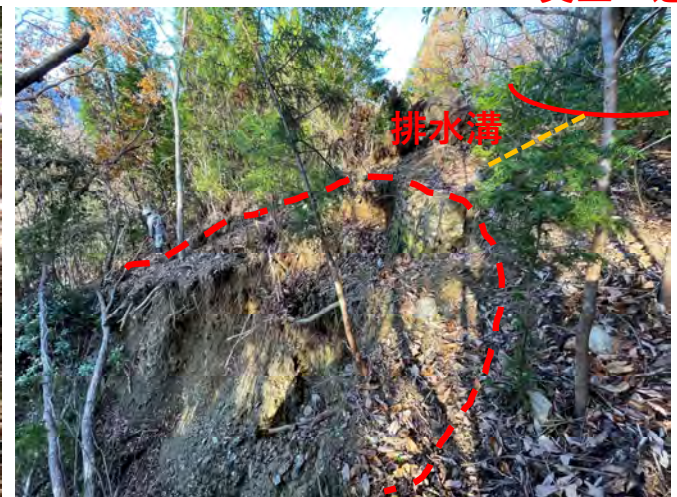
⑥崩壊頭部
