令和4年台風第15号に伴い静岡県で発生した山地災害の
学識経験者による現地調査結果

調査日：令和5年2月14日（火）

1. 磐田市神増地区

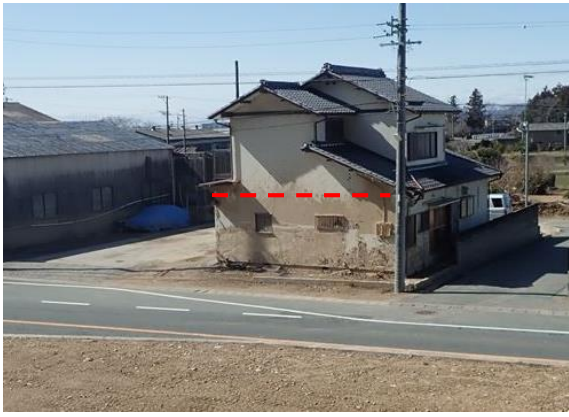
この豪雨により、小規模な沢地形部から土石が流出し家屋に被害が生じた。さらに、県道44号線に大量の土石が2m程度の厚さで（現地家屋に残る堆積痕跡）堆積したことにより、約1ヶ月間（～10/21）の通行止めとなった。

家屋の被害状況（2m程度の土砂痕跡）

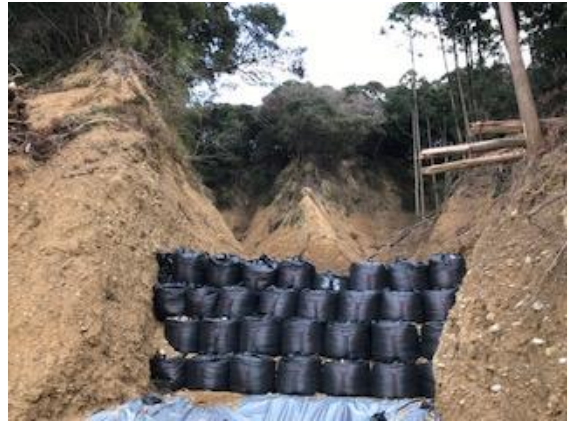
谷出口の応急対策施設設置状況

当該被災地の復旧対策としては、現時点で特に不安定な土砂がどの程度谷の中に残っているかということが重要であるが、溪床の下刻により残った凹凸がやや不安定に見えるが、すぐに大規模な土砂移動を引き起こすような不安定な土塊は確認出来ていない。このため更に急激な溪床の下刻が進まないようにするために谷出口の谷止工と山腹工としての土留工・のり切工・伏工・水路工・暗渠工等による現行案は妥当であると考えられる。

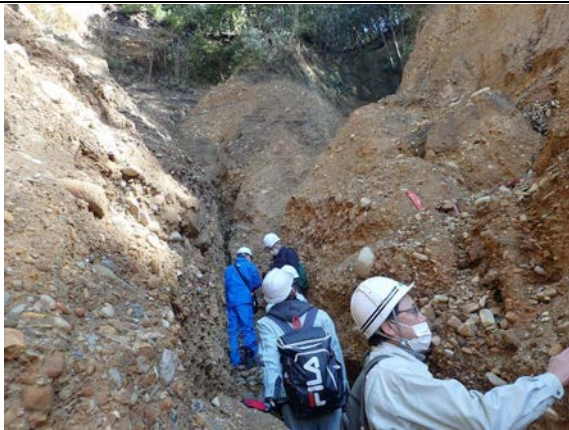
今回崩壊が発生した谷は、谷が浅く比較的緩やかな溪床勾配とそれを囲む急勾配の谷壁斜面で構成されている。谷壁斜面で比較的浅い崩壊が発生しているが、崩壊の範囲は谷壁斜面の下部が主で、上部の急斜面では植生が残っているなど崩壊の範囲となっていない。このため斜面崩壊による谷の範囲拡大は今回生じていない。一方で既往 LP データとの差分解析結果から、侵食谷溪床部では最大で 10m 程度の侵食が確認されているなど、土砂や水の流下に伴う溪床の下刻が進み、これが溪床勾配の緩和や溪床の横断面に現れ

溪流内の侵食状況 1

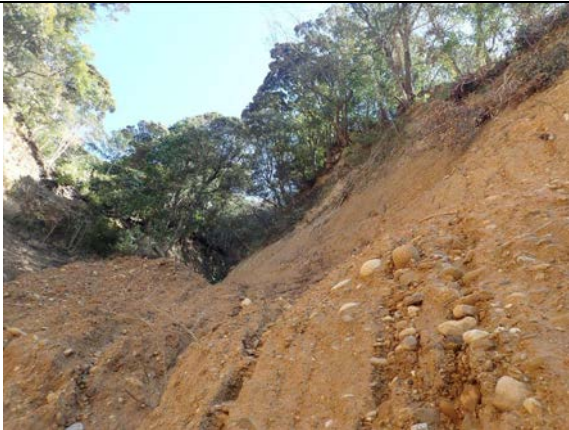
この地区の河岸段丘は、古天竜川の土石流扇状地の一部がその後の侵食を受けて段丘化したものと考えられている。この地域は地形的には天竜川の谷出口に近く扇状地の上部域にあたるため、摩耗した巨礫を多く含む扇状地堆積物の地層が幾層にも重なって形成されていると考えられる。このことから全体的に固結度が低く粒径の荒い砂質系地盤が優勢と考えられ透水性が高く粘着力が小さい傾向にあると思われる。このため速やかな水の浸透による地下水位上昇となりやすく、その場合には急激に山腹斜面の安定性が低下すると考えられる。

崩壊地内の急崖と砂礫層

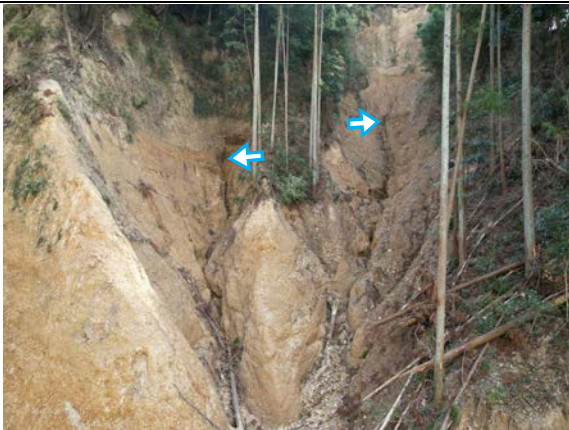
また、災害発生直後の調査結果では、崩壊面からの湧水が確認されている。前述のように背後地は東方向に緩やかに傾斜しているものの、段丘堆積物は一様な堆積過程を経ているとは考えにくい。このため地表傾斜と逆方向（崩壊地方向）への大量の浸透水の湧水や流出があったのではないかと推定される。

また、浸透水の湧水地点は谷壁斜面の中腹部に見られ、崩壊範囲はその周辺にあたることから、谷壁斜面の中腹部の湧水地点付近の浸透水が崩壊の発生に大きな影響を及ぼしたことが考えられる。ただし、降雨量が非常に多かったことから上位の段丘面上から地表水の斜面への落水も無視することはできない。崩壊発生前後の測量データから溪床付近を中心に標高が低下していることから、溪床およびその周辺の溪岸斜面が流出土砂の発生源として大きな役割を果たしており、これらは谷壁下部の崩壊土砂による急激な侵食、溪床や溪岸部の崩壊、流下土砂の後続流となる地表水や湧水等の大量の水流による侵食などが作用したためと考えられる。流下土砂は谷の出口から流路が急激に拡幅したため水と土砂の分離が進み、谷の出口に大量の土砂を堆積させ被害を及ぼしたと考えられる。

溪流内の侵食状況と湧水点とみられる凹地

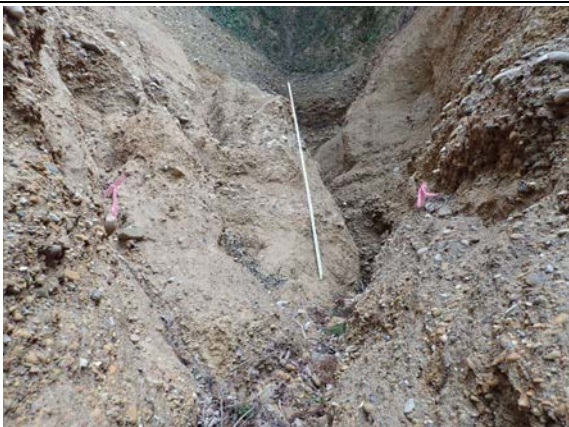
溪流内の侵食状況 2（5m以上の侵食）

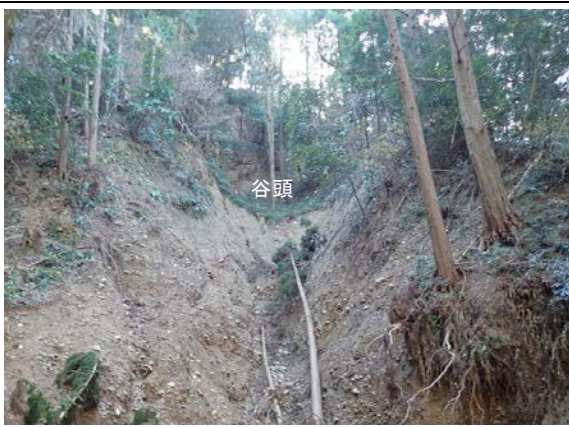
谷頭を残した崩壊地形（隣接溪流）
