# 大規模崩壊地ホーキ籾の治山工事経過について

大井川治山センター 黒木健吾

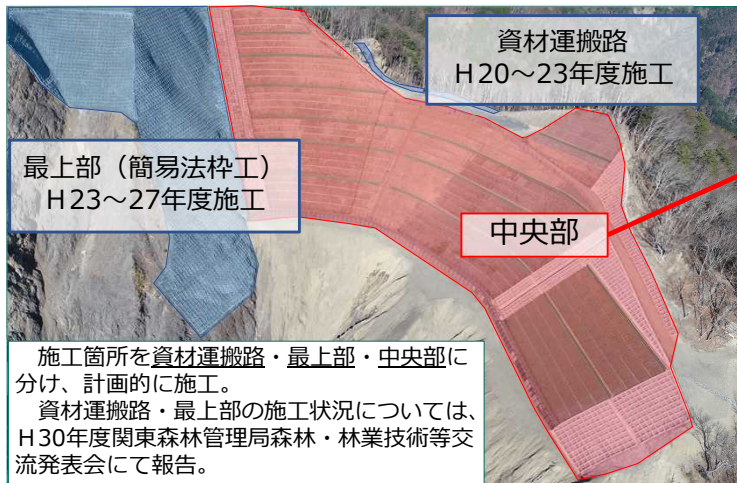
施工箇所を資材運搬路・最上部・中央部に分け、計画的に施工。  
資材運搬路・最上部の施工状況については、H30年度関東森林管理局森林・林業技術等交流発表会にて報告。

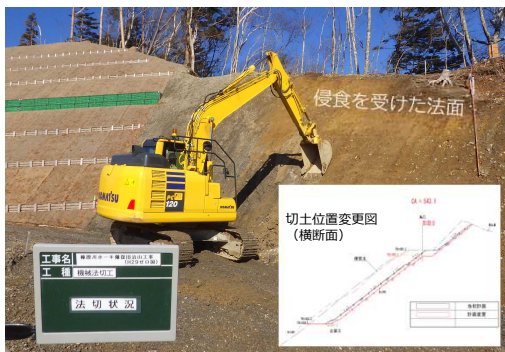
### ① 侵食等への対応

受注者と協議し、**切土位置**(上写真)や**工種配置を変更**(土留工→簡易法砕工など)。工種については、施工性に優れたものを選択。

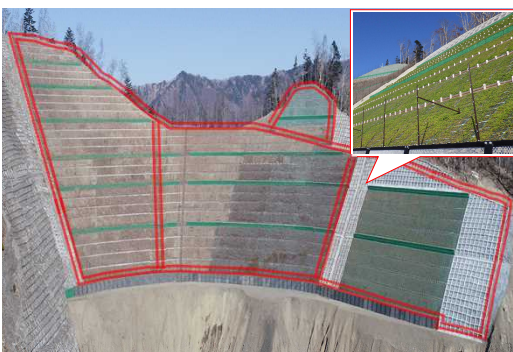
### ② シカによる食害への対応

施工箇所に**植生保護工(シカ柵)**を設置。  
→ 食害は大きく減少

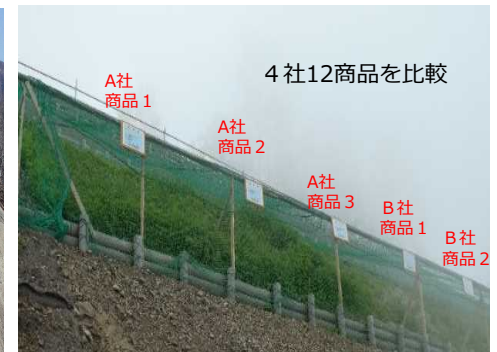
### ③ 緑化不良への対応

厳しい環境(標高、風、土壌等)に対応できる植生マットの検討のために**緑化試験を実施**し、現地に適したマットを選定。
