# 歩行による獣害対策用防護柵の点検について

静岡県立農林環境専門職大学短期大学部 高野璃音・鶴飼一博

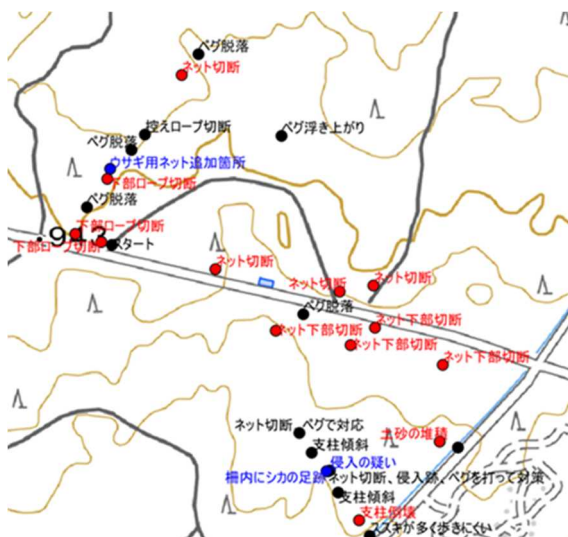
図3 点検・観察の位置情報とその内容

ジオグラフィカにて記録した位置情報をQGISで図化しました（図3）。

ネットの切断等損傷した箇所は、道路沿いに多いことが確認できました。
