# シカ害防護柵の維持管理について～防護柵点検簿の分析～

国立研究開発法人森林研究・整備機構 森林整備センター  
静岡水源林整備事務所 菊地朋子

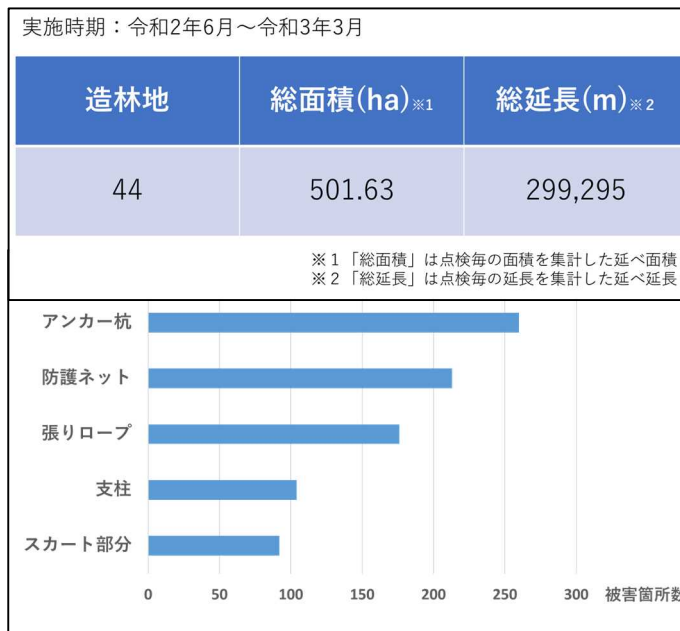
図2 防護柵の部位毎の被害箇所数

防護柵の部位毎の被害箇所数については、アンカー杭が最も多く、次いで防護ネット、張りロープ、支柱、スカート部分の順になりました(図2)。

アンカー杭については、杭の「抜け」が大部分を占める結果となりました。動物が、防護柵の下から潜り込もうとすることにより「抜け」が起こるといふケースが見受けられました。

防護ネットについては、「破損」の割合が最も高いという結果になりました。「破損」については、シカによって噛み切られた痕跡や、シカが絡まり防護ネットが大きく破損する被害がありました。

張りロープについては、「緩み」が最も多いという結果になりました。「緩み」については、倒木や落石で張りロープがずり下がるという被害がありました。

支柱については、「傾倒」が最も多いという結果になりました。「傾倒」、次いで多い「折損」については、どちらも、落石や倒木によって倒れたり折れたりするという被害がありました。

スカート部分については、「埋まり」と「浮き上がり」が同程度という結果になりました。「埋まり」については、土砂の流出によってスカート部分が埋まって見えなくなるという被害がありました。「浮き上がり」については、動物の潜り込みなどにより、スカート部分が地面から浮き上がるという被害がありました。

アンカー杭については、杭が抜ける被害が多かったことから、今後は、1本毎に打ち込み方向を変える、押さえロープを根株に番線で固定する、残材を横置きするなど、シカ等の潜り込みを防ぐ工夫を施すこととしています。

防護ネットについては、動物の噛み切りによる破損などが多かったことから、今後は、現在使用しているものより丈夫な繊維のネットを使用するなど、資材の選定について検討していくこととしています。

張りロープについては、ロープが緩む被害が多いことから、ロープが下がらないようにする対策が必要です。令和2年度以降に設置する防護柵については、支柱にキャップを取り付けており、キャップの突起部分にロープを引っかけることで、ロープのずり下がりを防ぐこととしています。

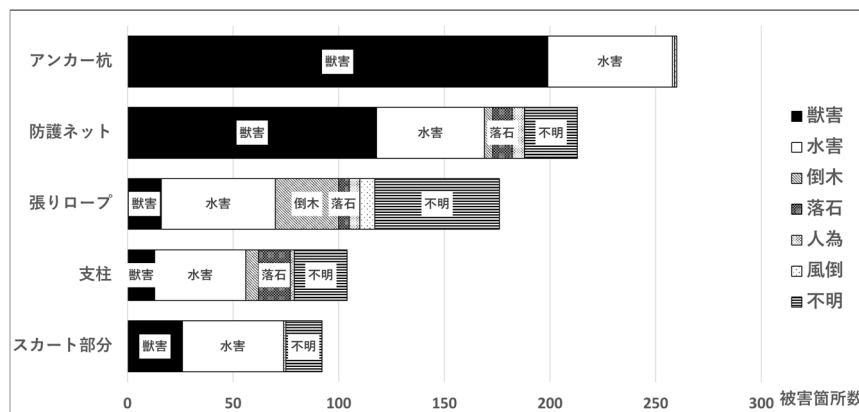
図3 防護柵の部位毎の被害原因

被害の原因としては、「獣害」が最も多いという結果になりました(図3)。

「獣害」による被害としては、噛み切りなどによる防護ネットの破損、潜り込みによるアンカー杭の抜けなど、軽微な補修で対応できる被害が多い傾向が見られました。次いで多い「水害」については、支柱の折損、防護柵全体の流亡など、資材の交換が必要になる被害が多い傾向が見られました。

被害の原因について、点検実施時期ごとに比較すると、どの時期でも、一定の被害があることが分かりました。中でも、「水害」については、秋から冬にかけて増加する結果になりました。

点検の実施時期については、時期にかかわらず一定の被害があったことから、引き続き年4回実施していきます。さらに、秋から冬にかけて水害による被害が増加していたことから、梅雨や台風により水害が多く発生していると考えられます。定期点検にかかわらず、大雨の後などには臨時の巡視を行うといった対策が必要と考えており、今後は、必要に応じて造林者に指示していくこととします。
