単木保護資材撤去後に判明した植栽木の変形について（一考察）

シカの食害から樹を守る 森林造成技術の向上

埼玉森林管理事務所 増田 由幸
高橋 達男
大滝森林事務所 勝川 誠

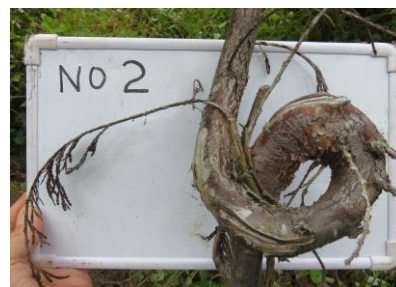
そのため、植栽木をシカの食害から守る防護柵や、単木保護資材（以下、ツリーシェルターと表記します。）等、対策を試みておりますが、写真1のようにツリーシェルターの中で植栽木のヒノキが異常な形に変形していました。この施業地の施業の経緯と、この変形した植栽木の形状を記録し、原因について考察しました。このことに関して広く周知を行うことにより、専門知識を有する方々から、類似事例及び対策方法について、ご教示をいただきたく発表するものです。

写真1 ヒノキの変形

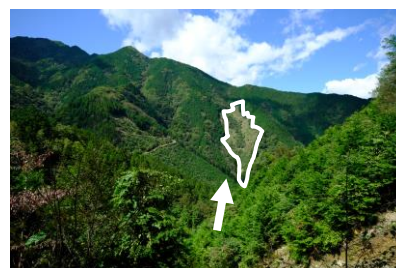
写真2 造林地は急傾斜地

分収育林契約地の皆伐後、平成21年度に約4haに1万本のヒノキを植栽し、獣害防護柵を全周1,250m施工しました。しかし管理にあたり、最上部と最下部の高低差約250m斜面角度最大傾斜40度の急傾斜地（写真2）であり岩石地で土壌が浅く落石が頻発しました。そのため防護柵ネットには、大きな落石で開く穴やイノシシの掘り返し等でシカに侵入され、食害に遇うことを繰り返し、平成23年と平成26年に改植を実施しました。平成26年の2回目の改植時には、更なる対策として、ツリーシェルターを被せながら植栽を行いました。ツリーシェルターを選んだのは、シカ等の食害を防止する機能とあわせ苗木の成長促進と下刈りも省略できる低コスト造林の効果を期待したところです。

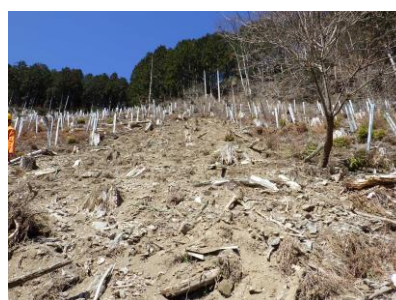
写真3 被害調査時全景

植栽して間もなくツリーシェルター内で、枯死する個体が報告され、落石の直撃や、強風などでツリーシェルターが倒壊・破損するケースもあり、さらに令和元年の台風19号の被害調査（写真3）で、防護柵の破損とツリーシェルターの転倒や損傷に植栽木の被害が著しいことがわかり、被害の全容を調査し、要改植箇所と位置付け、新たな防護対策事業の計画を立て

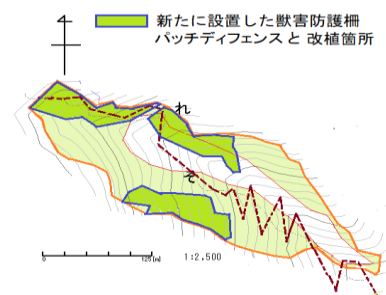
図1 新たな防護柵と改植箇所

ました。令和3年度の事業で、従来の網目を10cmから7cmに変え、硬質ステンレス線をポリエチレンのネットに編み込み強度を高めた新しい防護柵をパッチディフェンス方式で新設（図1）し、地拵と改植を実施しました。

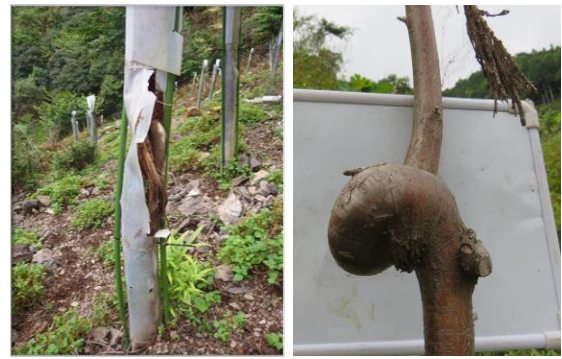
令和2年度に実施した被害調査でツリーシェルターを外したときに植栽木の変形が判明しました。あまりにも異常な変形のため、ツリーシェルターを全て外しヒノキの形状を確認したところ、残存木の約8割のヒノキに何らかの変形（写真4、5）があり、なかには一度下向きに下がり一回転して上へ伸びてドーナツのような形状に変形しているものもあり、大変に驚きました。

写真4、5 ヒノキの変形は様々

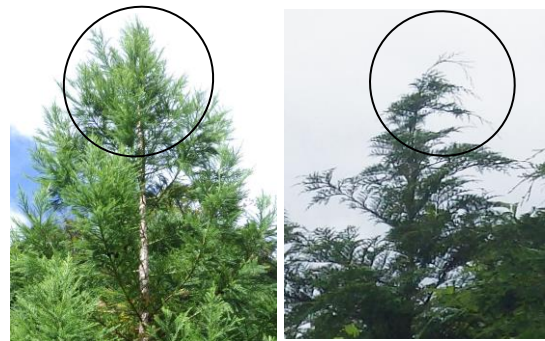
梢端部ヒノキの変形について、今のところ根拠があるデータが揃っていませんので、これは私たちの推測となりますが、スギ（写真6）ヒノキ（写真7）の梢端部の形状を比較するとスギの梢端部は太く真っすぐに成長します。ヒノキの梢端部はスギの梢端部より細く柔らかく曲がっている傾向がうかがえます。ヒノキの梢端部がやわらかい樹種は冬季の積雪が影響したのではないだろうかと推定しました。ドーナツの様に一回転している位置は、地際から40cm～60cmが多く、ツリーシェルター内でも雪が積もったこと（図2左）によりヒノキの梢端部が下へ曲がったままとなり融雪後もそのまま下に伸び、再度上方へ植栽木が成長することによりドーナツの様に変形をしたと思われます。このタイプのツリーシェルターは、外から内部の状況はわかりません。積雪があった際にツリーシェルター内を確認しなければならぬという認識はありませんでした。写真8のとおりツリーシェルターはシートを筒状にした形で接合部に運悪くやわらかい梢端部が引っ掛かり、一度下向きに成長してしまうことも考えられたところでした。

写真6 スギ梢端部

写真7 ヒノキ梢端部

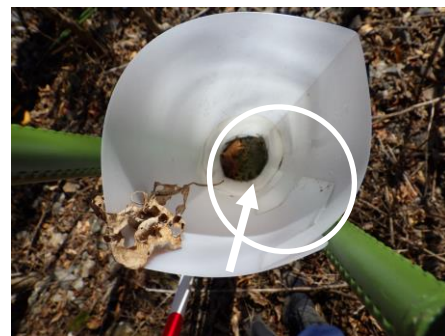
写真8 ツリーシェルターの接合部

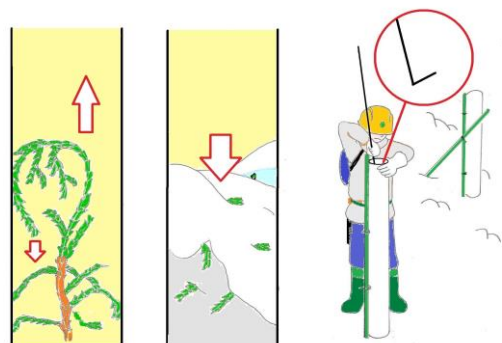
図2 シェルター内部で起きたこと（推測）

ツリーシェルター内でヒノキが変形した成長をさせないためには、どのような方策がとれるのかについても検討（図2右）を行いました。細長い棒で先がフック状の道具を使い、梢端部の曲がり直す

方法を考えたところです。今後、点検の際には持参し曲がり直すこととします。

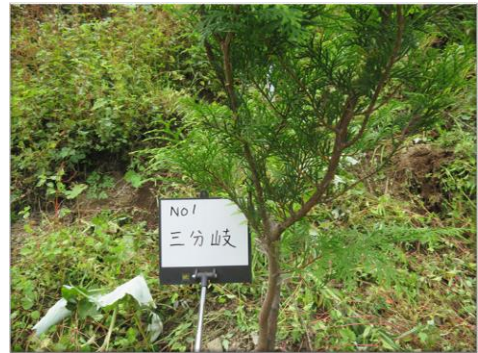
写真9で示した標本木は、『三分岐』と名付けて記録しました。三つに分岐して将来の形状が定まっていません。もう少し成長した段階で、樹形を整えようと考えています。

写真9 標本木N01 ニックネーム「三分岐」

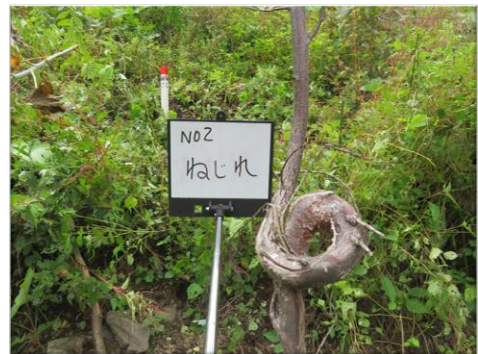
写真10で示した標本木は、ドーナツの様なヒノキで『ねじれ』と名付けました。今後どのように成長するか想像もつきませんが、年月が経てば接ぎ木の樹皮の合着や、枝打ち後の枝座が樹皮や幹に隠れていくような生長も期待できるので、少しでも良い立木へと成長を導きたいと考えております。

写真10で示した標本木のドーナツ状の回転した部分は、地際から65cmです。シカの剥皮状況についても記録しております。この様に、イラストで特徴を記録し、1本1本、ニックネームをつけ、10本の標本木を、定期的に観察し成長を記録していきます。（図3）

写真10 標本木N02 ニックネーム「ねじれ」

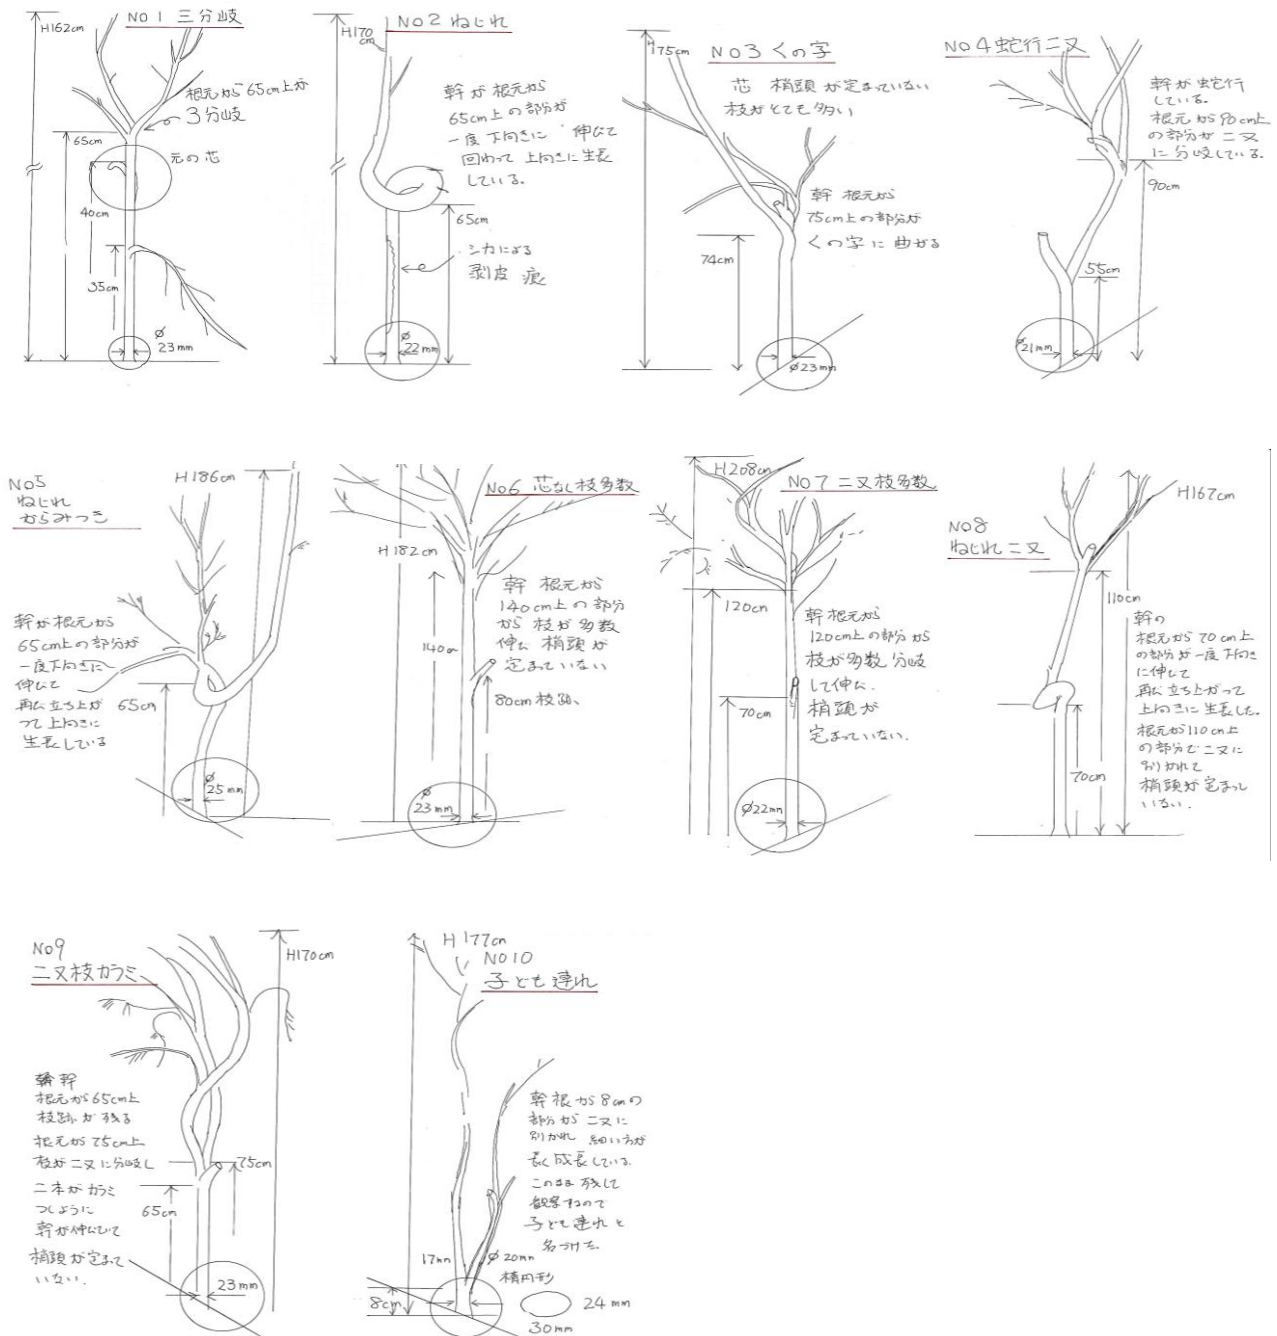
10本の標本木をイラストで、現時点での根本の直径、樹高、三分岐やねじれ、二股等、変形の様子を記録しました。

図3 イラスト化した観察結果
