新治地区茂倉沢治山事業全体計画作成調査

調査報告書

平成 18 年 3 月

関東森林管理局

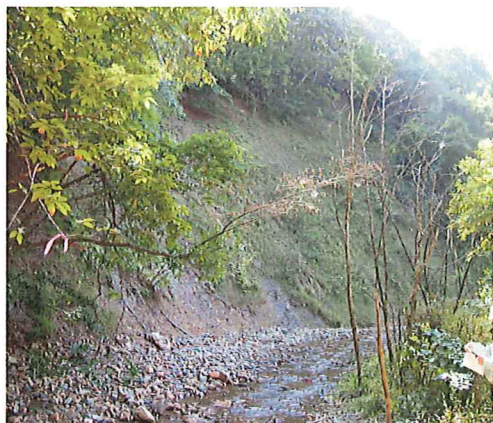
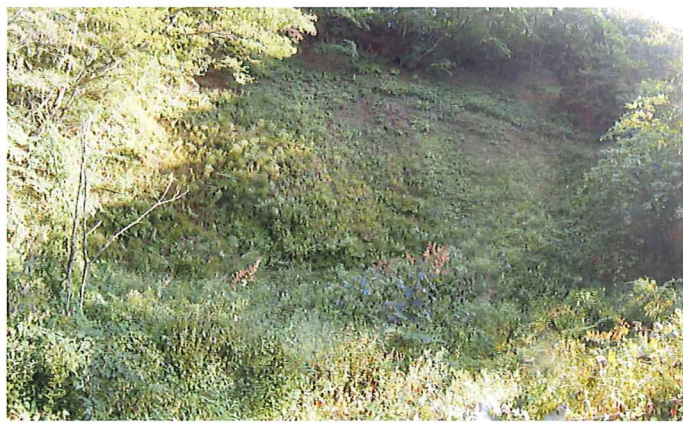
溪岸沿いの崩壊地は、風化が早く侵食抵抗の弱い凝灰角礫岩の分布地に発生したものである。このうち、崩土が残留している崩壊地は、雨水によるガリー侵食の進行や溪流による山脚の洗掘により、土砂を生産する可能性がある。

写真一7 溪岸の表層崩壊地（左：ホ-7，右：ホ-10）  
植生が侵入しているが、溪流の侵食により一部が崩落している。

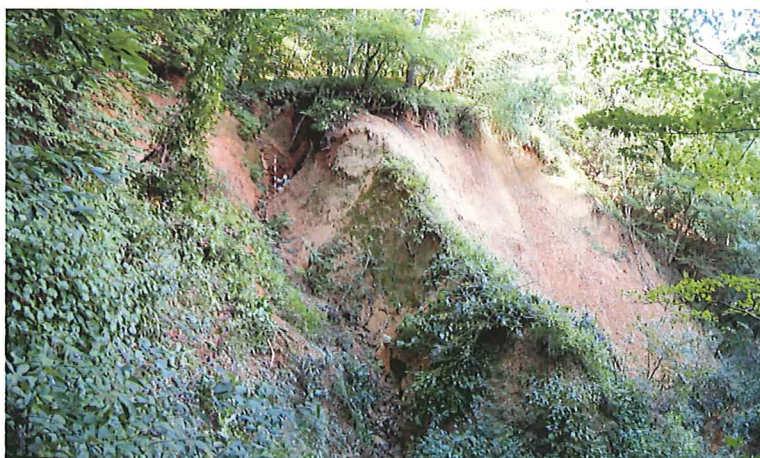
また、左岸支溪（R15）下流には、地質的な特性から細粒土砂を生産している崩壊地（ホ-23）がある。

写真一8  
細粒土砂を生産している支流（R15）の崩壊地（ホ-23）

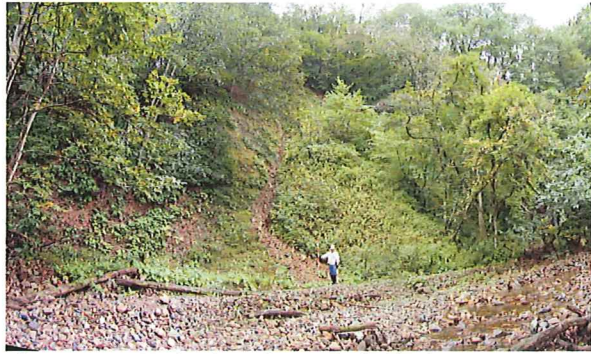
写真一9

上流右岸の崩壊地（ホー16）

No6 ダム上流にある崩壊地で、崩土は残留しているが、ダムにより山脚が固定され、樹木も侵入している。一部に雨水による侵食が見られる。

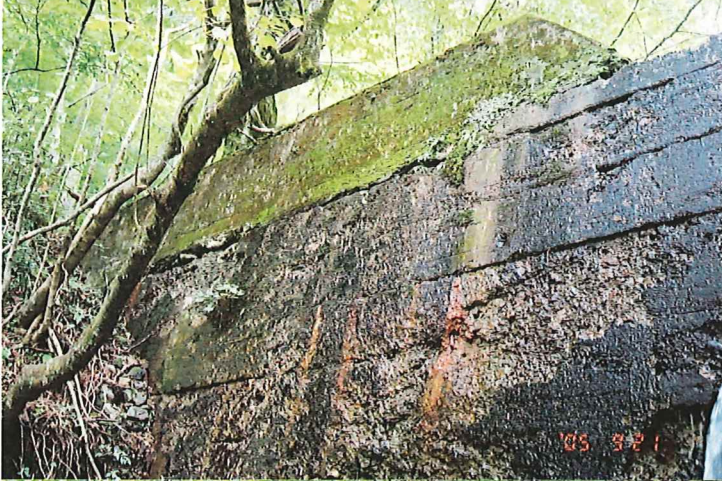
区分	前堤	施工年度	種別	機能評価	状況	
本流	No1	前堤	昭和51年	コンクリート	○	岩着(凝灰角礫岩)?
	No1	本堤	昭和34年	玉石コンクリート	△	満砂。右岸部漏水。老朽化が進んでおり、機能を維持するためには補修が必要な状態。右岸袖部背面に土砂堆積(草本侵入)。堆砂敷上流に多量な土砂堆積し、溪畔林が埋没。
	No2	前堤	昭和37年	玉石コンクリート	×	破壊して跡形もない(溪床にコンクリート片がみられる)。平成13年には写真に写っているのに、その後、破壊した。
		本堤	昭和37年	玉石コンクリート	×	左岸侵食により底抜け(高さ2m)。上流側に流木堆積。上流の堆砂敷が侵食をうけて多量な土砂を排出している(数度にわたり流出)。倒壊の危険性あり。平成13年には満砂しているのに、その後底抜けした。
	No3	前堤	昭和34年	玉石コンクリート	×	破壊。左岸袖から中央付近が残っている。平成11年8月時点で破壊を確認。
		本堤	昭和27年	練石積	×	中央部中抜けまたは底抜け(高さ1m)。上流の堆砂敷が侵食をうけて多量な土砂を排出した痕跡がある。上流側に流木堆積。倒壊の危険性あり。平成11年8月時点において、破壊を確認、下流が濁ったとの報告がある。平成13年時点で、上流の堆砂敷が侵食された写真があり、その後も、流出が続いたと見ら
	No4	補修(前堤)	昭和35年	玉石コンクリート	×	破壊(底抜によるものと推定される)。中央部が完全倒壊している。平成13年時点で、洗掘(幅3m、高さ1m)が報告されている。背後のダムを補修するために設置されたと考えられる。
	No5	単独ダム(本堤)	昭和28年	玉石コンクリート	△	満砂。根固めの跡あり。下流面に亀裂が見られ老朽化。補修のために設置された直下流のダムが破壊したために、危険な状態にある。堆砂敷の右岸に山腹工施工地がある。
	No6	前堤	昭和35年	玉石コンクリート	△	下流面が老朽化。本堤とあわせて補修が必要な状態
		本堤	昭和28年	玉石コンクリート	△	満砂。天端付近が欠損。下流面が老朽化。機能を維持するためには補修が必要な状態。平成13年時点で欠損している。

写真一11 No1 ダム（本堤）  
右岸袖部の漏水、老朽化

大規模な土砂流出防止を図るために、補修を兼ねてNo1ダムを嵩上げるものとする。嵩上部には、上流側の溪床勾配を上げると溪畔林等の埋没が進むことから、スリットを付けるものとした。また、放水路の大きさが不足していることから、放水路の改良も同時に行うものとする。

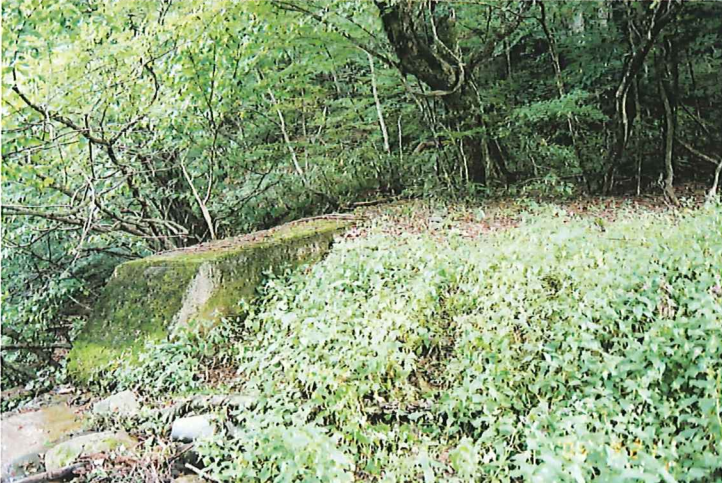
写真一12 No1 ダム（本堤）  
右岸袖部上流側に堆積した土砂

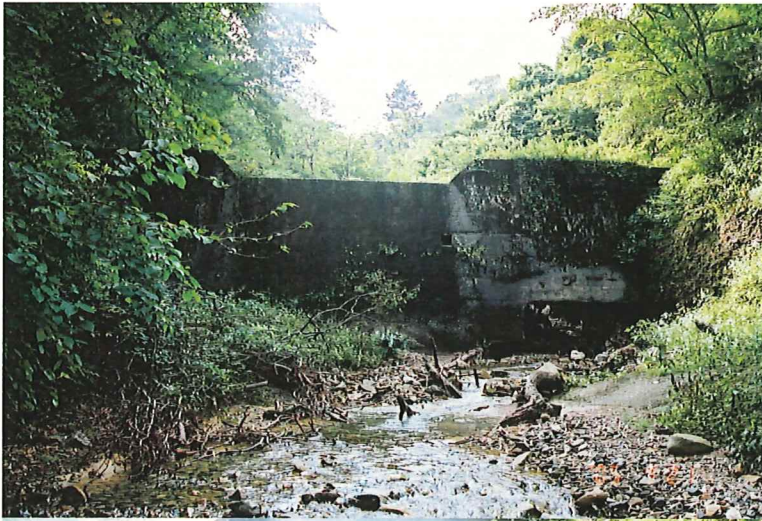
平成 14 年 7 月 10 日に、台風 6 号による豪雨により（表一 3 参照）、旧水上町大穴地区に土石流災害が発生している。聞き取り調査によると、この豪雨により、茂倉沢下流（民有林内）に架かっていた歩道橋が流失したようである（現在は仮橋）。この時、第三調整池では、427t/s の流量が記録されている（表一 5 参照）。このことから、調査地の No2 治山ダム副ダム倒壊、本堤底抜け、No4 ダム倒壊を引起したのは、この洪水と土砂移動によると考えられる。

写真一13  
被災した No2 ダム

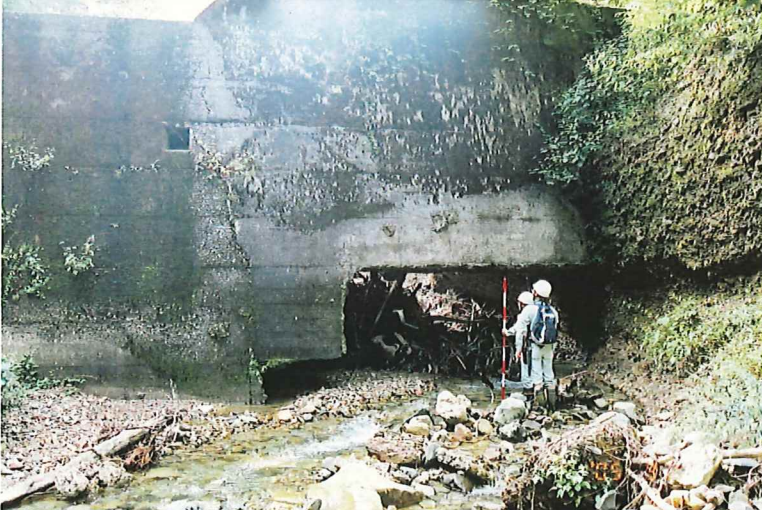
溪流荒廃地は、表-11のとおりである。底抜けを起こしたNo2ダム20千 $m^3$ 、No3ダム5千 $m^3$ の不安定土砂が上流に堆積しており、今後も25千 $m^3$ は移動する危険性がある。

写真一14  
No2 ダム（本堤）  
左岸側が底抜け部分

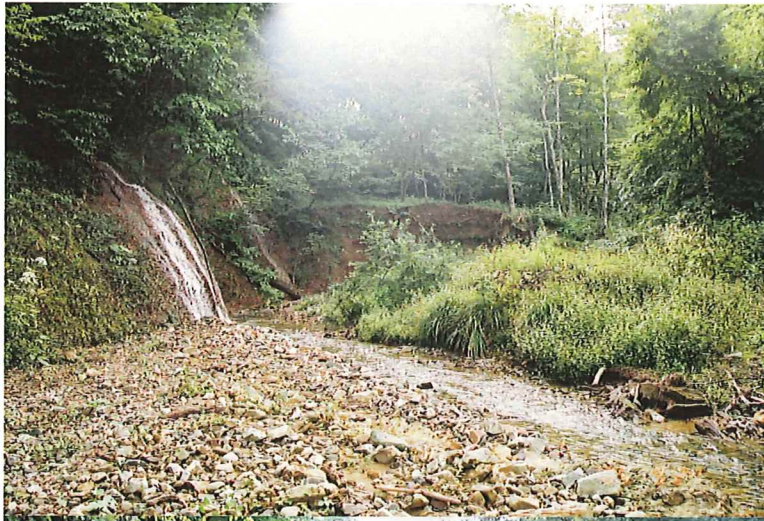
写真一16  
No2 ダムの堆砂敷  
堆砂敷が侵食を受けた。

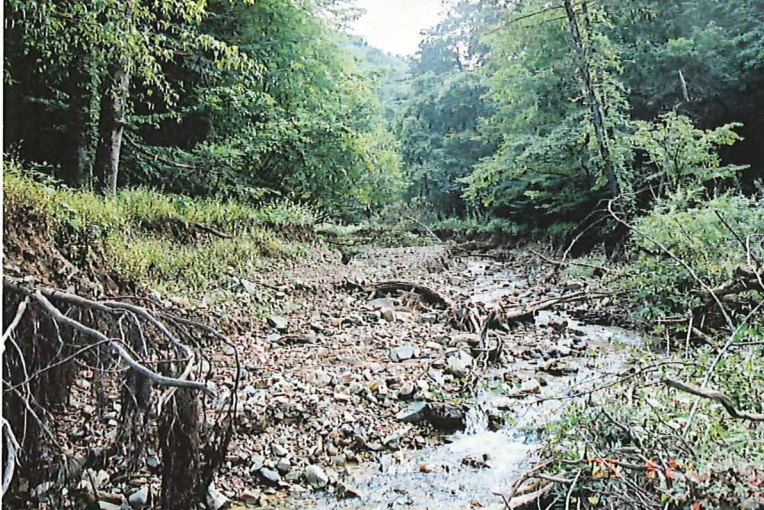
写真一17  
No2 ダムの上流  
侵食が進んでいる。

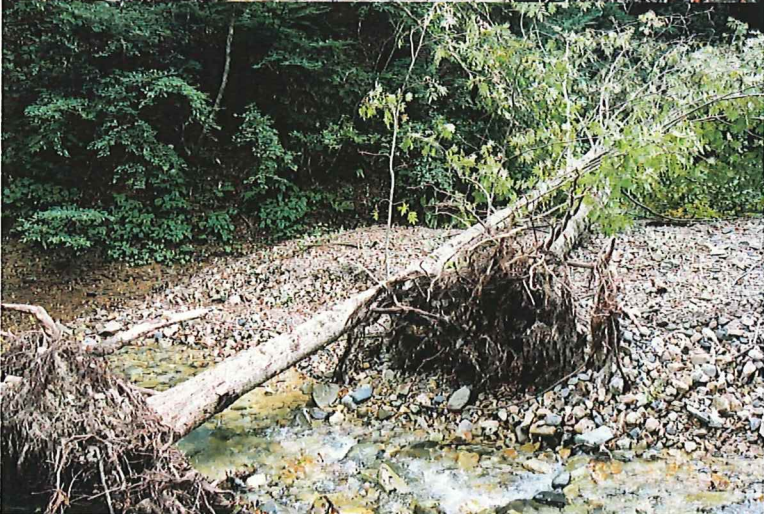
写真一18  
No2 ダム上流  
侵食が進み、流木が発生。

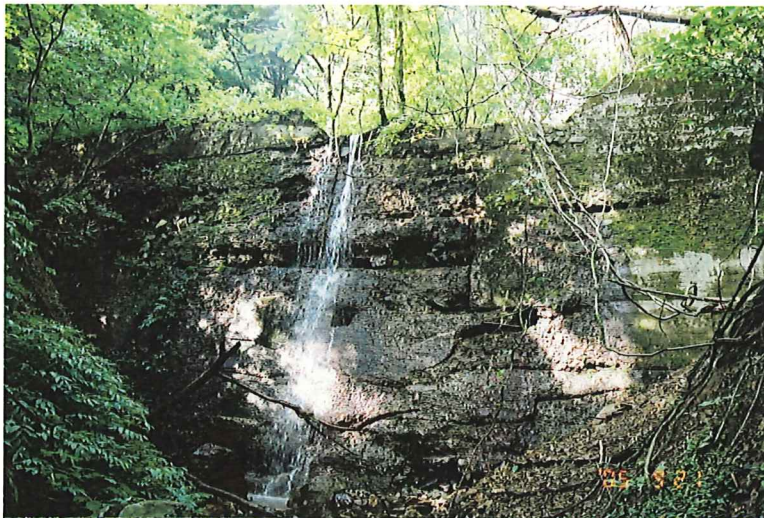
写真一19  
支流の No11 ダム  
老朽化が著しい。

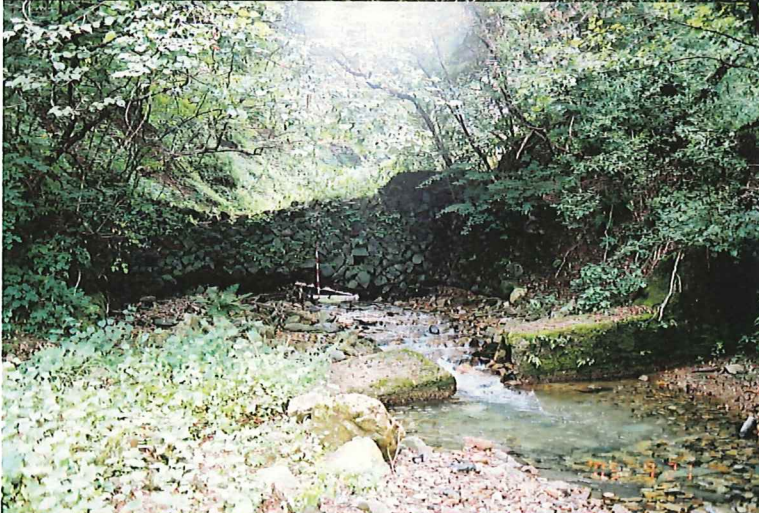
近年では、平成 10 年 8 月 27 日に、台風 4 号による豪雨により（表一 3 参照）、旧水上町の各所で豪雨災害が発生している。赤谷川流域でも、台風 4 号の豪雨により大きな出水が記録されており、赤谷湖の流木量が平成 10 年から 11 年にかけて急増している（表一 4 参照）。調査地では、平成 11 年 8 月に、No3 治山ダムの副ダム破壊、本堤底抜け（または中抜け）、溪岸崩壊地の発生に起因した濁水の流出により、赤谷川・利根川の漁業被害が報告されている。このことから、平成 10 年 8 月及びその後の豪雨により、調査地では、大きな土砂移動が起こったと考えられる。

写真一20  
No3 ダム（本堤・前提）  
本堤は底抜け、前提は破壊

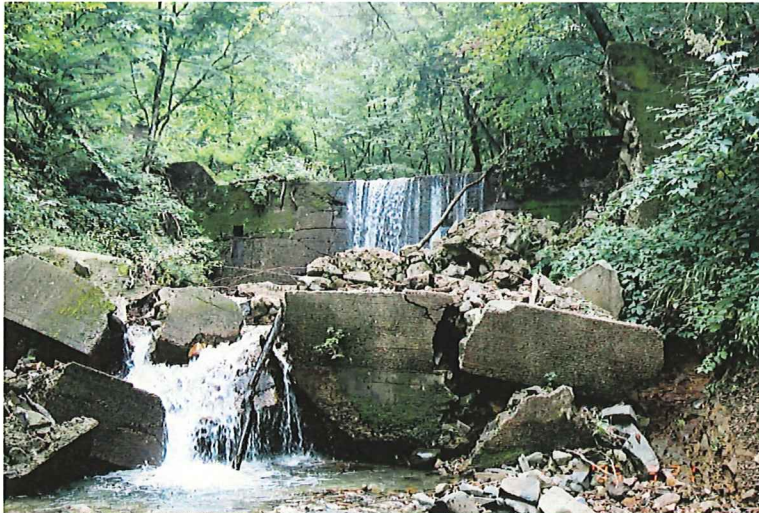
写真—22 No4・No5 ダム  
No5 ダムの補修で設置され  
たNo4ダムは倒壊している。

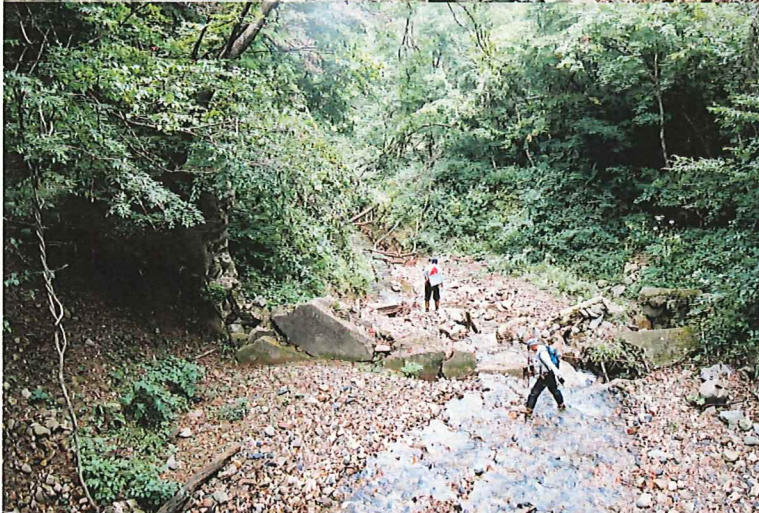
写真—23  
被災したNo4ダム  
倒壊したNo4ダムを上流  
側から見る

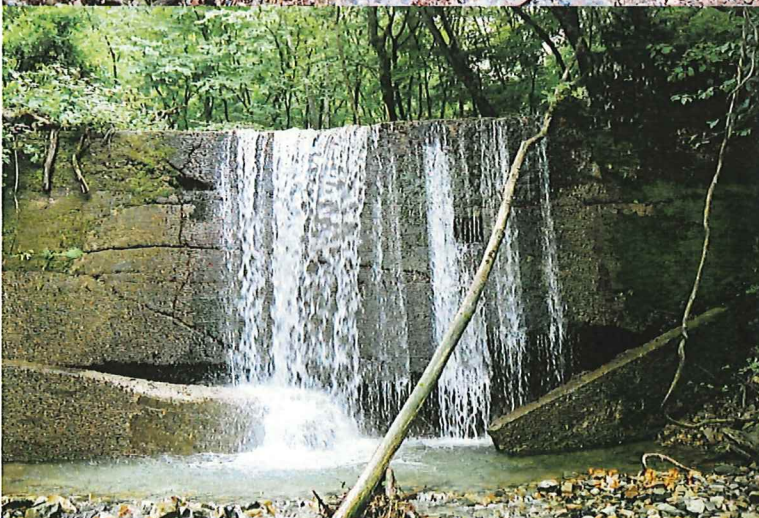
写真—24  
老朽化したNo5ダム  
洗掘を受けたため根固めを  
施工している。補修のため  
に設置されたNo4ダムが倒  
壊していたために、今後、  
倒壊する危険性が高い。

No5ダムの補修に合わせて、下流側に斜路を付けるものである。No5ダムは、背後に良好な溪畔林画成立した大きな堆砂敷をもち、山腹工の山脚固定も果たしており、倒壊すると影響が大きい。一方、その劣化及び洗掘は著しく、本来であれば、被災したNo4ダムが補修として建設されたように、新たなダムで置き換えることになる。

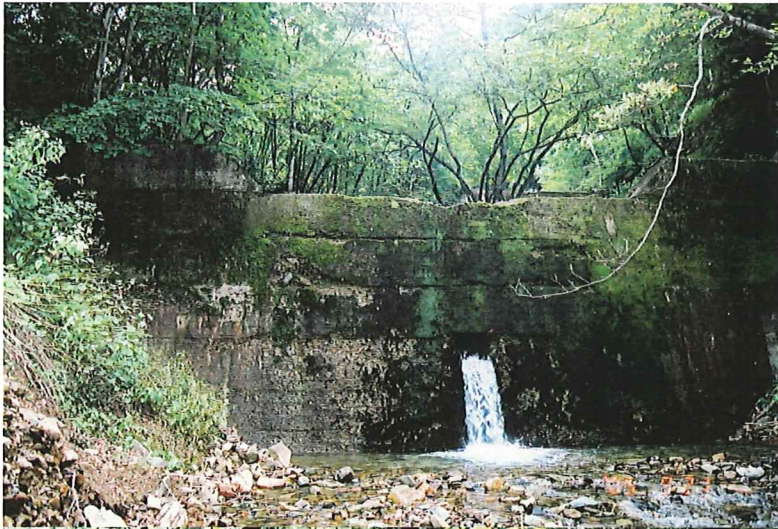
写真一25  
No6 ダム（前堤）  
老朽化している。

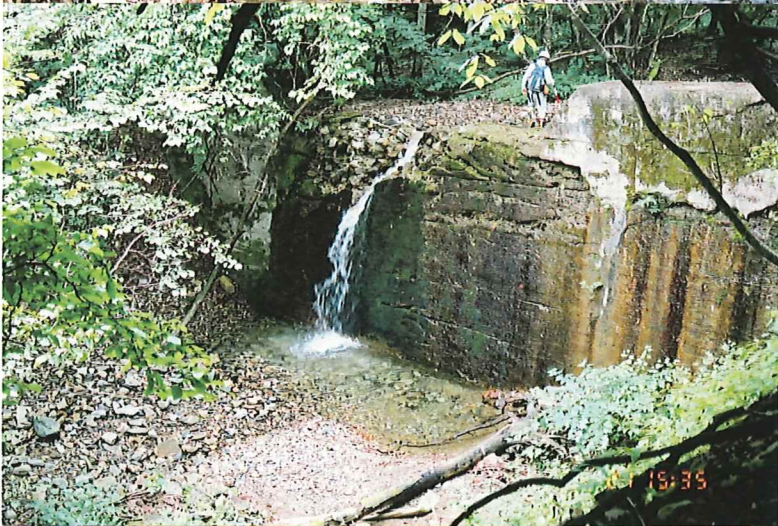
写真一26  
Mo6 ダム（本堤）  
天端が欠損した No6 ダム  
本堤

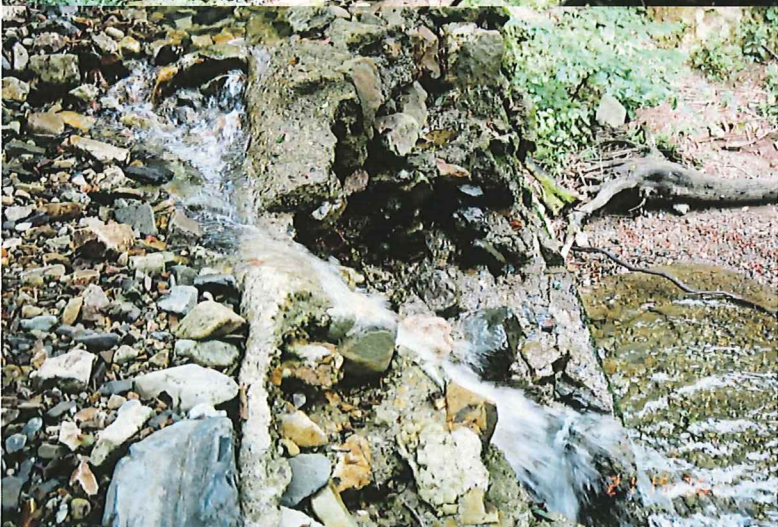
写真一27  
Mo6 ダム（本堤）の天  
端の破損状況

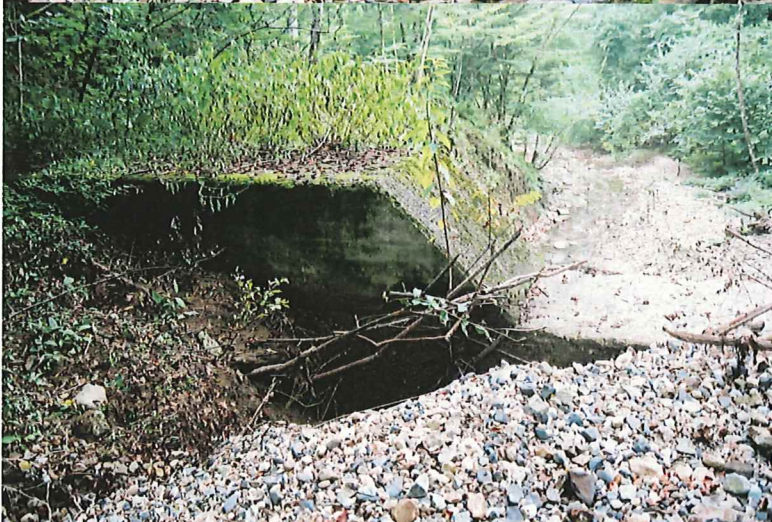
写真—29  
No7 ダムの土砂堆積  
比較的新しい堆積と見られる。常水はない。

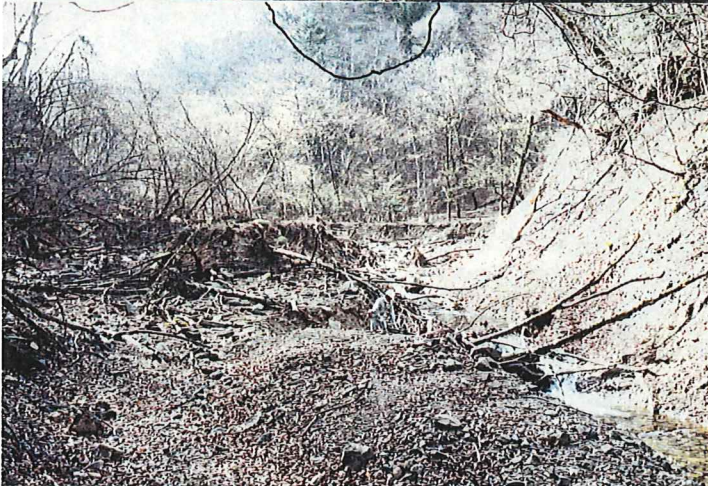
写真—32  
底抜けした No3 ダムの上流側の状況

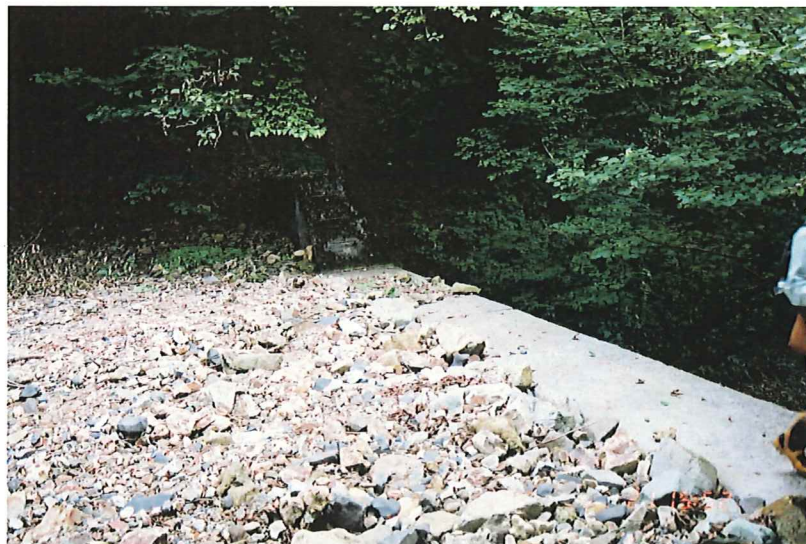
写真一34  
No 8 ダムの堆砂敷  
常水はみられない。

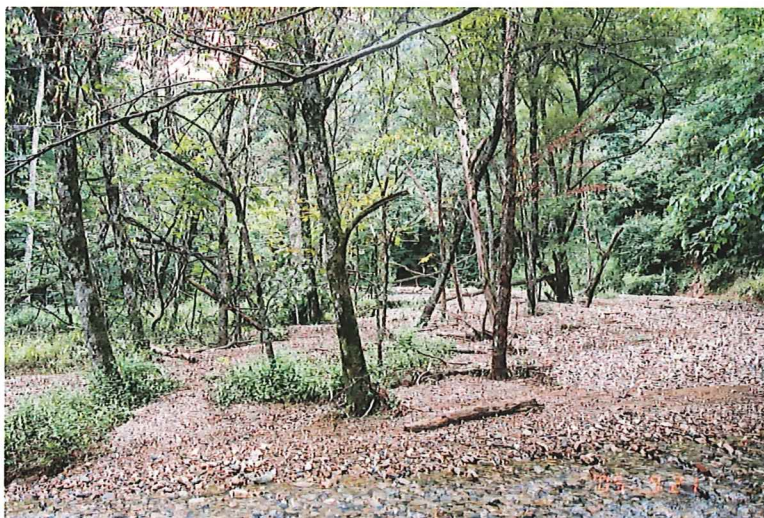
全般的に見て、本流沿いは、伐採時に保護樹帯とされていたこともあって、良好な溪畔林が成立している。高木層の樹高は、16～26mであって、トチノキ、カツラ、イタヤカエデ、サワグルミ、ミズキなど湿生の樹木により構成されている。しかし、近年の土砂移動により、一部が侵食または埋没した溪畔林も出てきており、注意が必要である。

写真一35 埋没した溪畔林  
(N o 1 ダム堆砂敷上流)

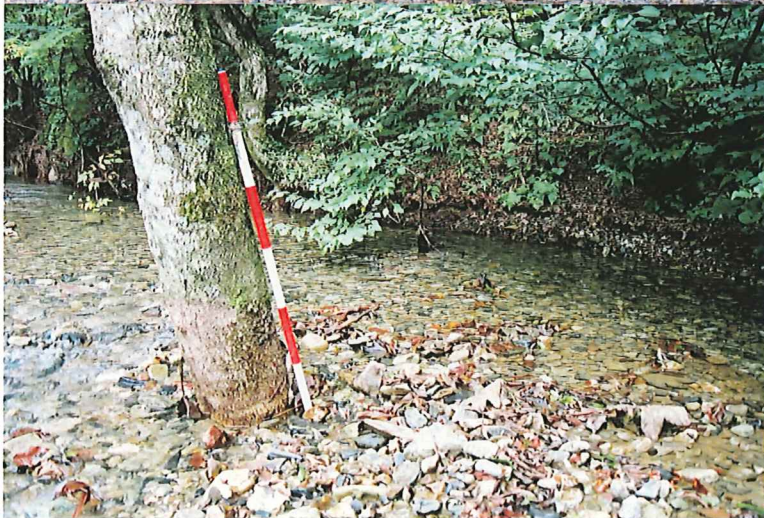
写真一36 樹木の埋没状況  
(N o 1 ダム堆砂敷上流)

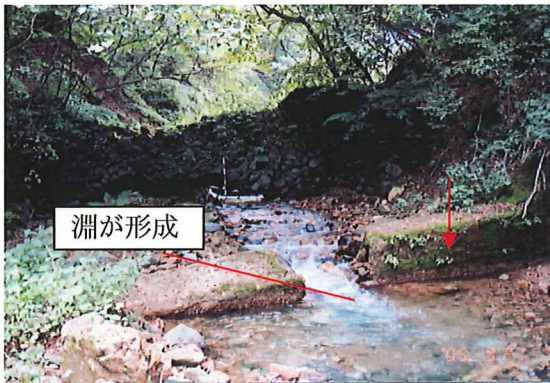
写真一37 横断構造物により形成された淵

被災したコンクリート横断構造物に不連続部分が生じたことにより、形成された淵

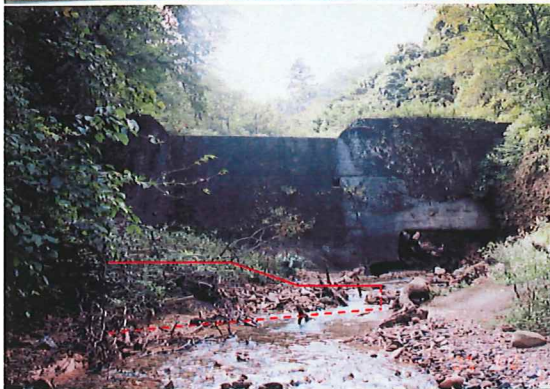
写真一38 撤去を計画した被災ダム (No2 ダム)

撤去の際に、一部を横断工として残して、侵食防止、堆積促進の効果を期待するものとする。
