参考資料 2：
茂倉沢における治山事業の概要
（公表用資料）

6. 今後の対応.....	73
6-1 明らかになったことと不明なこと.....	73
6-2 治山施設の課題.....	77
6-2.1 No.5-1 ダム、No.5-2 ダム.....	77
6-2.2 No.3 ダム.....	78
6-3 今後の対応方針.....	79
6-3.1 今後のモニタリングについて.....	79
6-3.2 治山施設の改良方針.....	80

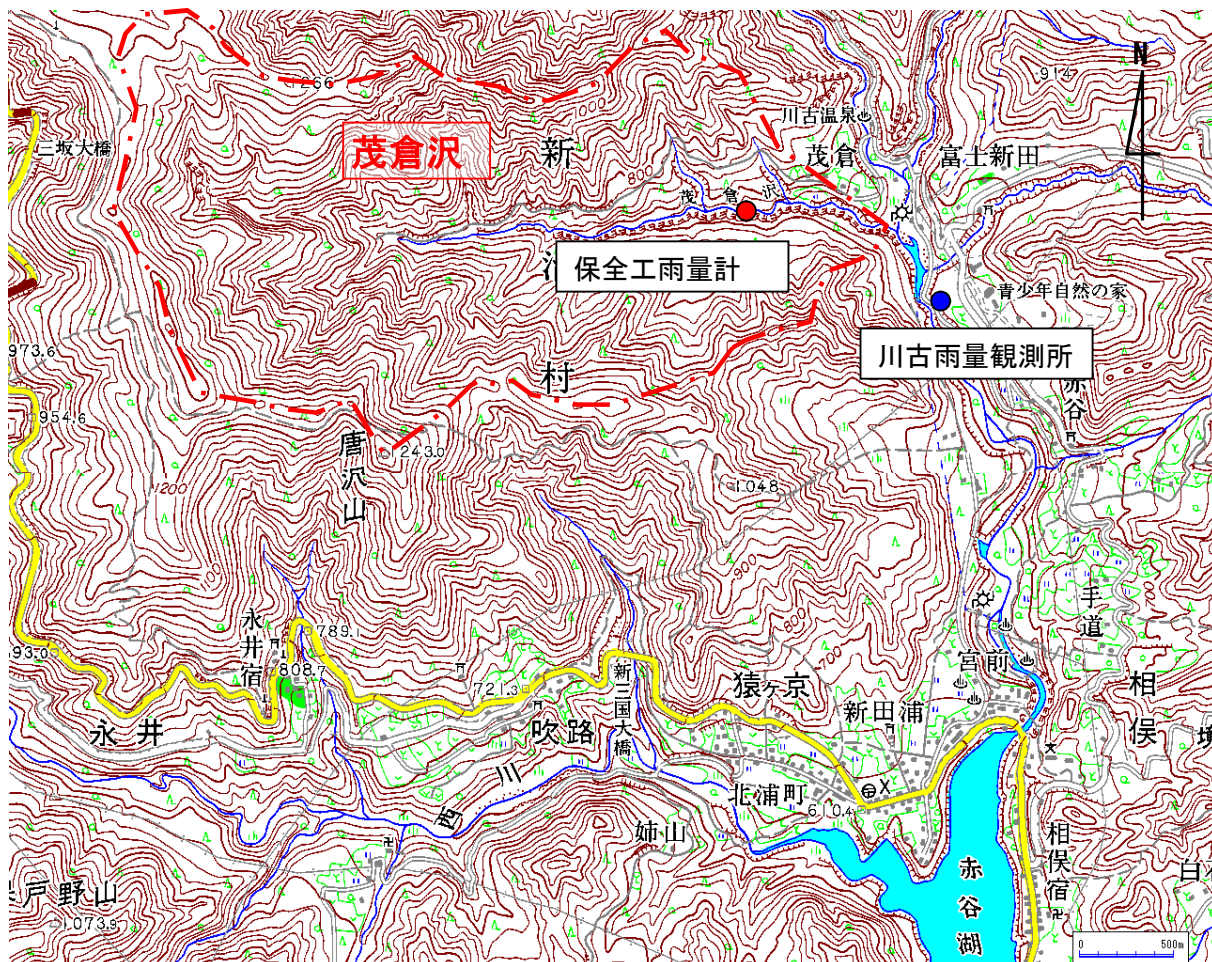
図 2-6 川古雨量観測所及び保全工雨量計位置図

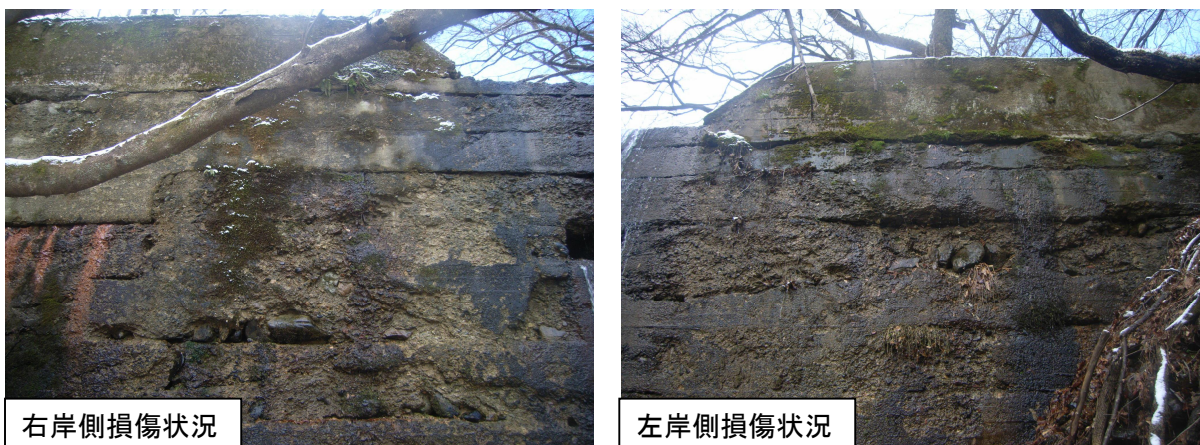
写真 2-7 No.1 ダム本堤の損傷状況

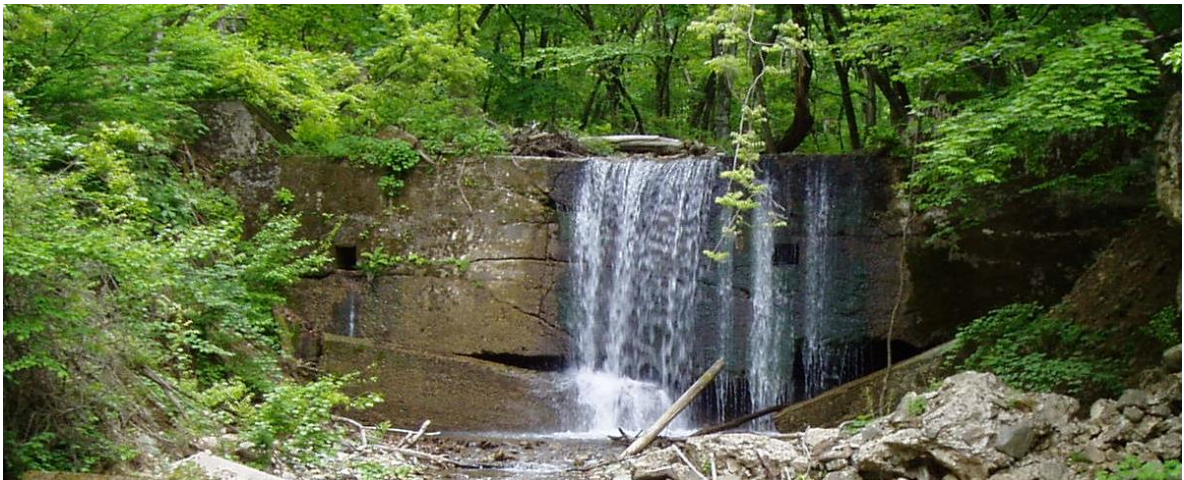
写真 2-12 No.5 ダムの損傷状況

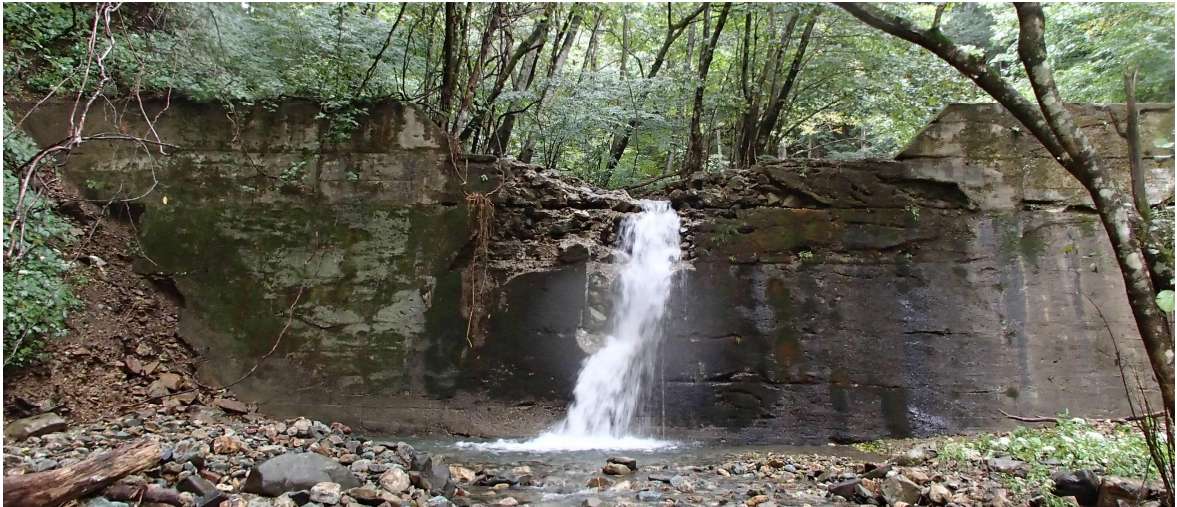
写真 2-14 No.6 ダム本堤の損傷状況

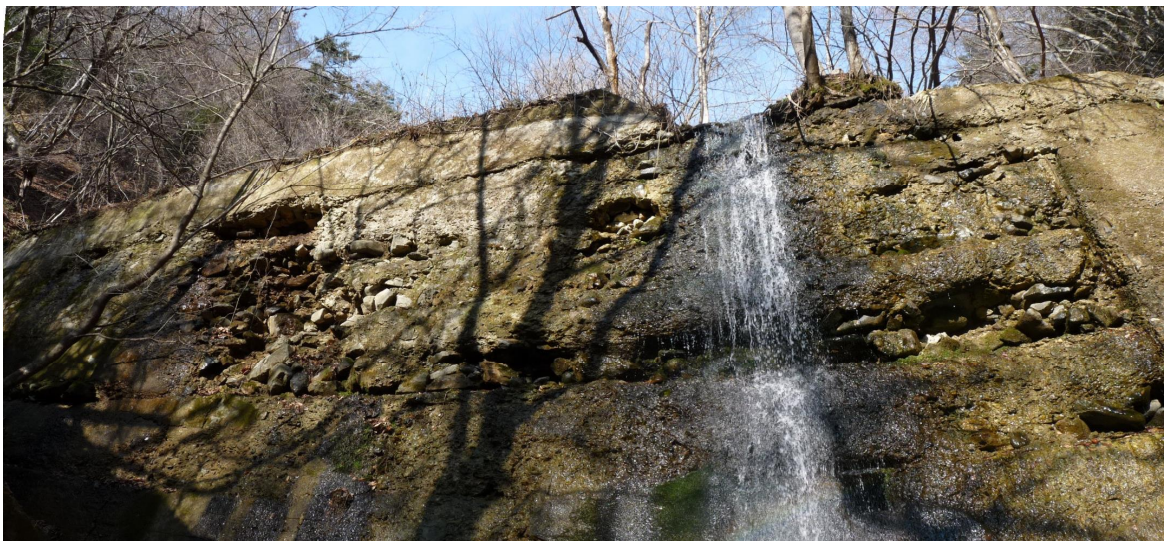
写真 2-15 No.11 ダムの損傷状況
