### 3. 茂倉沢における治山事業の経緯と概要

#### 4. 生態系と調和した治山事業の評価

## 5. 生態系と調和した治山事業による効果の評価

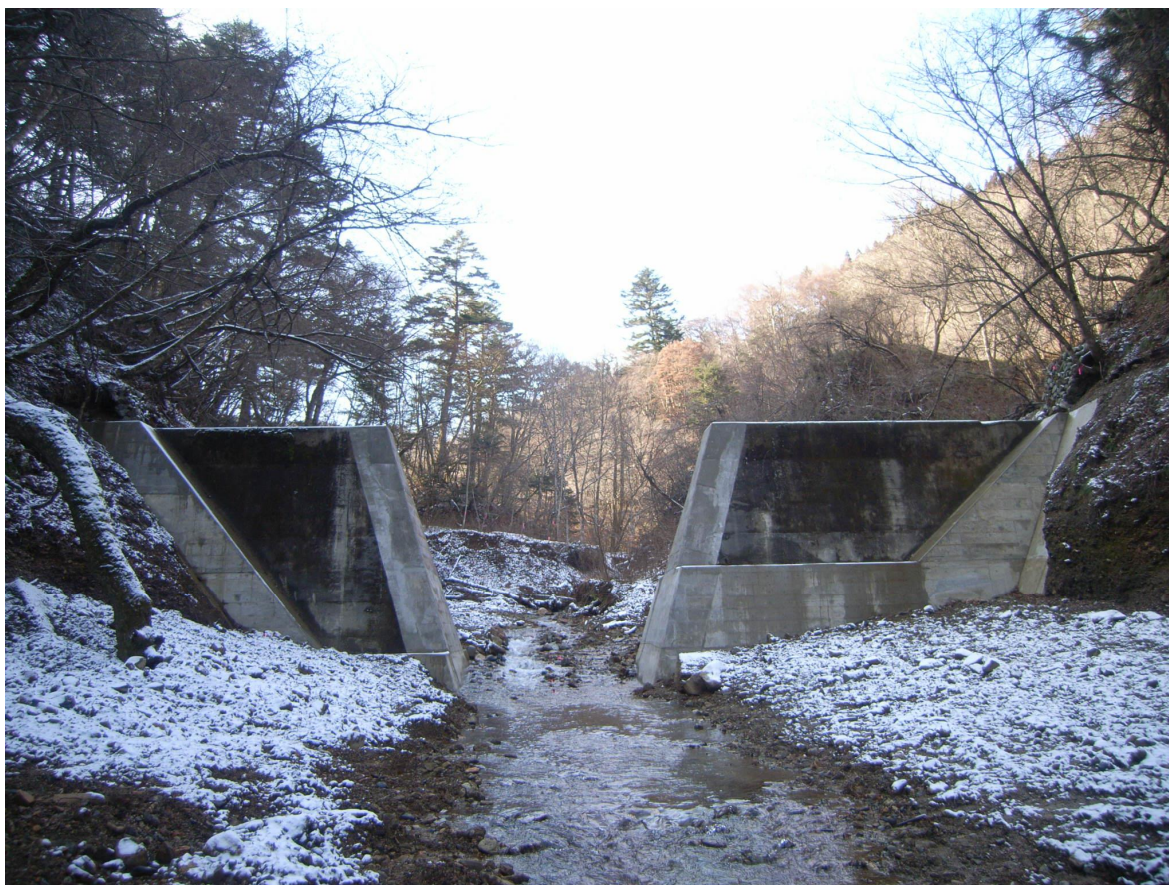
- 平水時の溪床の土砂移動を妨げることがないように、根入れ部分まで撤去を行いました。
- 袖部は残し、側方浸食の防止及び出水時の土砂移動調整機能を期待しました(写真 3-1 参照)。
- 施設の下流側の縦浸食を防止するため、木工沈床を設置しました。

写真 3-1 平成 21 年度に中央部を撤去した No.2 ダム

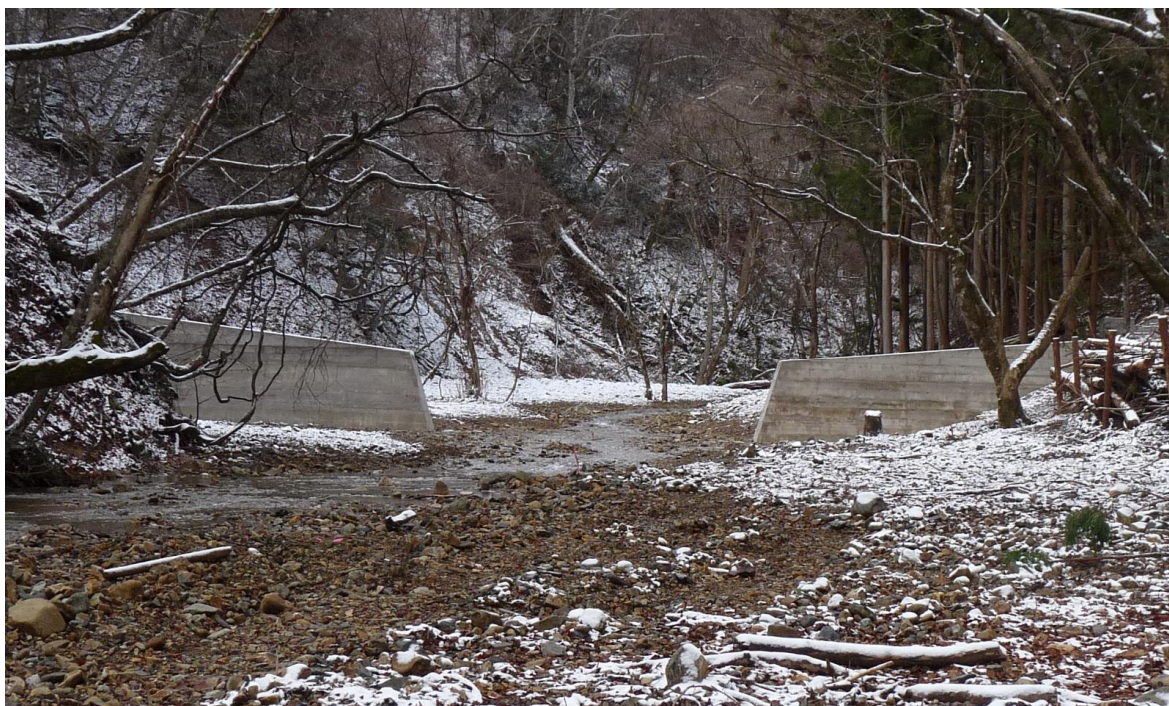
- 左右岸の堤体が独立しており、中央部は完全に不連続となっています(写真 3-2 参照)。
- 施設の下流側の縦浸食を防止するため、木工沈床を設置しました。

写真 3-2 平成 21 年度に設置した保全工

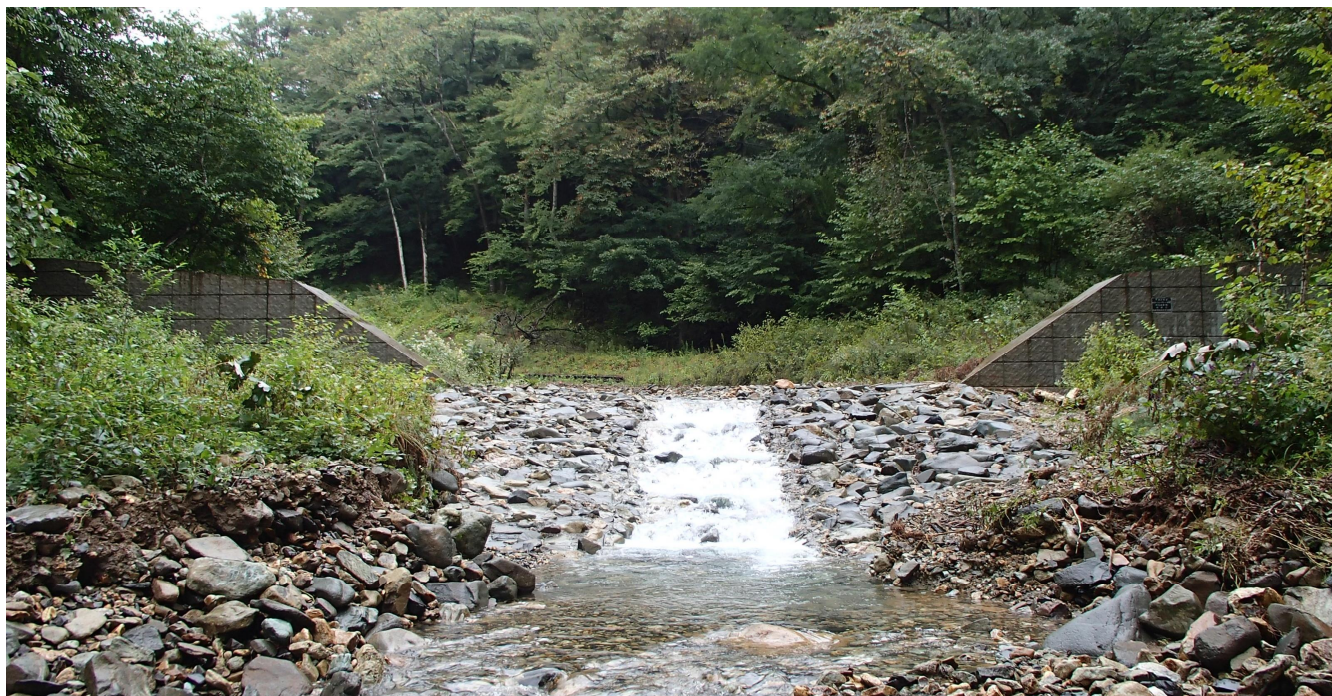
- 溪流の連続性を維持することを目的に、全断面型斜路式の魚道を付帯施設として計画しました(写真 3-3 参照)。
- 魚道の下流側の洗掘を避けるため、魚道の根入れは深めにとりました。

- No.5-1 ダムおよび No.5-2 ダムは、No.5 ダムから流出した不安定土砂の上に設置したため、濁水時には流水が伏流し、瀬切れが発生しています。
- No.5-1 ダムは、下流側の溪床が魚道の末端部まで低下しています。

写真 3-3 平成 21 年度に設置した No.5-1 ダム

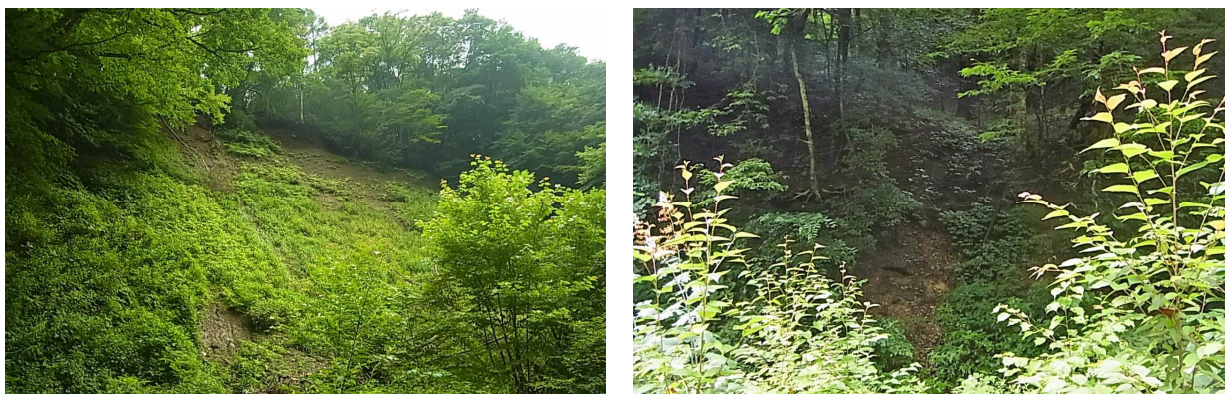
これらの状況から、茂倉沢の山腹崩壊地は、平成 17 年度時点と比較して、平成 25 年度時点は復旧傾向にあり、新規の崩壊地はほとんど発生していないことが分かります。このため、茂倉沢において実施されている治山事業により、茂倉沢は大規模な山腹崩壊が発生しにくい状態に保たれていると考えられます。

写真 5-1 復旧傾向にある山腹崩壊地(左：ホー10 右：ホー22)

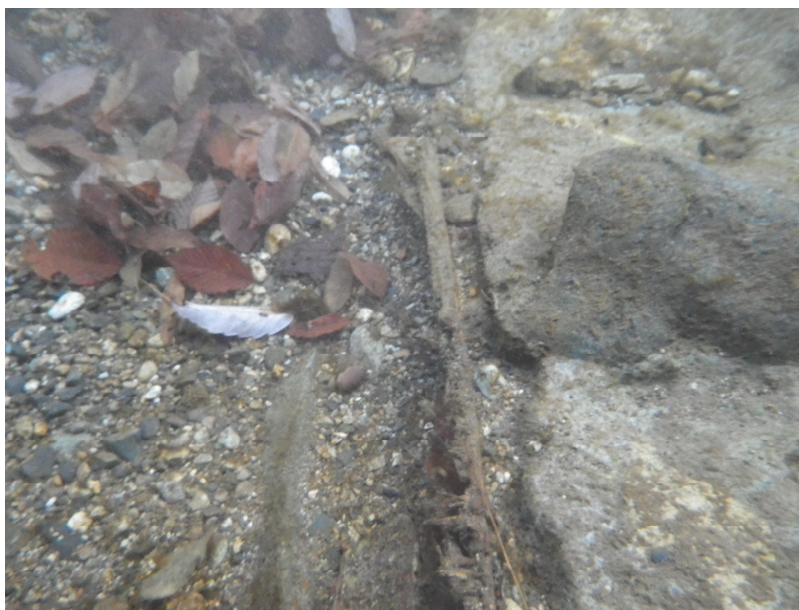
No.5-1 ダム：斜路末端部の洗掘がみられます。

- No.5-1 ダムの斜路先端部が洗掘しています。
- No.5-1 ダム、No.5-2 ダムで瀨切れが発生しています。
- No.3 ダムでは急激な溪床の低下が見られましたが、工事からの経過年数が少なく、今後のモニタリングが必要です。

No.5-1 ダムでは、斜路先端部の洗掘削が進行し、写真 6-1 に示すように、斜路の先端部と溪床の間にわずかに落差が生じています。

写真 6-1 No.5-1 ダムの斜路先端部の洗掘状況  
(平成 25 年 12 月 2 日撮影)

- No.5-1 ダムの斜路先端部の洗掘が進行した場合、木工沈床により洗掘の進行を抑制します。
- No.5-1 ダム、No.5-2 ダムの瀬切れについては、モニタリングを行います。

No.5-1 ダムは、現状では斜路末端部と水面の落差は生じておらず、概ね設計通りの状況であるため、現時点での対策は必要ないと考えています。

No.5-1 ダムの斜路は階段式魚道的一种ですが、「魚がのぼりやすい川づくりの手引き（国土交通省河川局、平成 17 年 3 月）」によると、階段式魚道の落差は 10～20cm が適当とされています。そこで、これを目安とし、斜路の末端部と水面に 20cm 以上の落差が生じた場合、対策を検討します。

具体的には、ダム直下の土砂の移動を抑制することを目的として、写真 6-3 に示すような木工沈床等による対策を検討します。

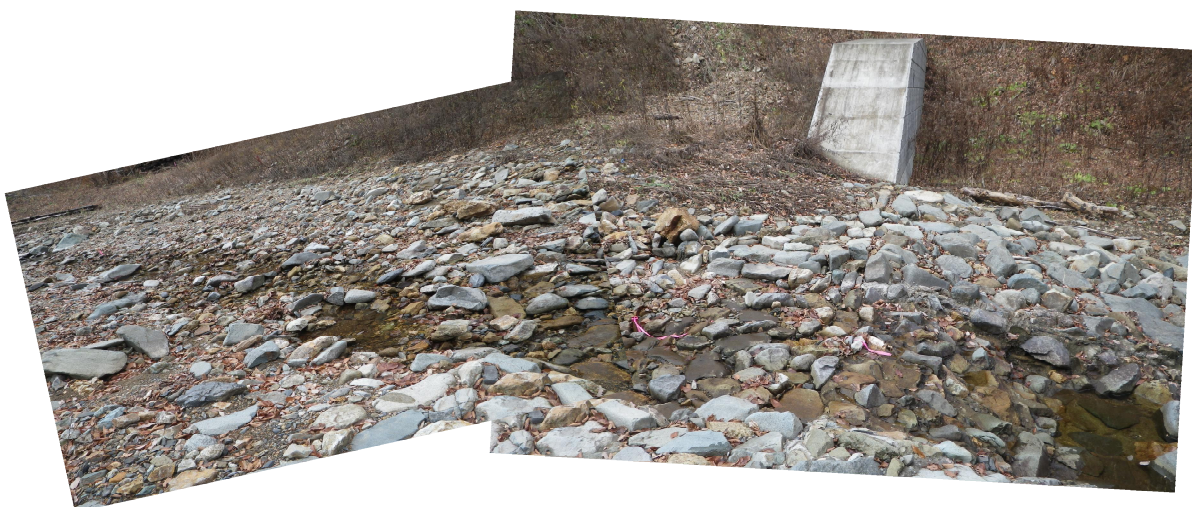
また、濁水時には、写真 6-2 に示すように瀨切れが発生しています。

写真 6-2 No.5-1 ダム～No.5-2 ダム間の瀨切れ状況  
(平成 25 年 12 月 5 日撮影)

また、No.5-1 ダム、No.5-2 ダムの瀬切れについては、自動撮影カメラによりモニタリングを行い、瀬切れの頻度を把握し、必要に応じて対策を検討します。

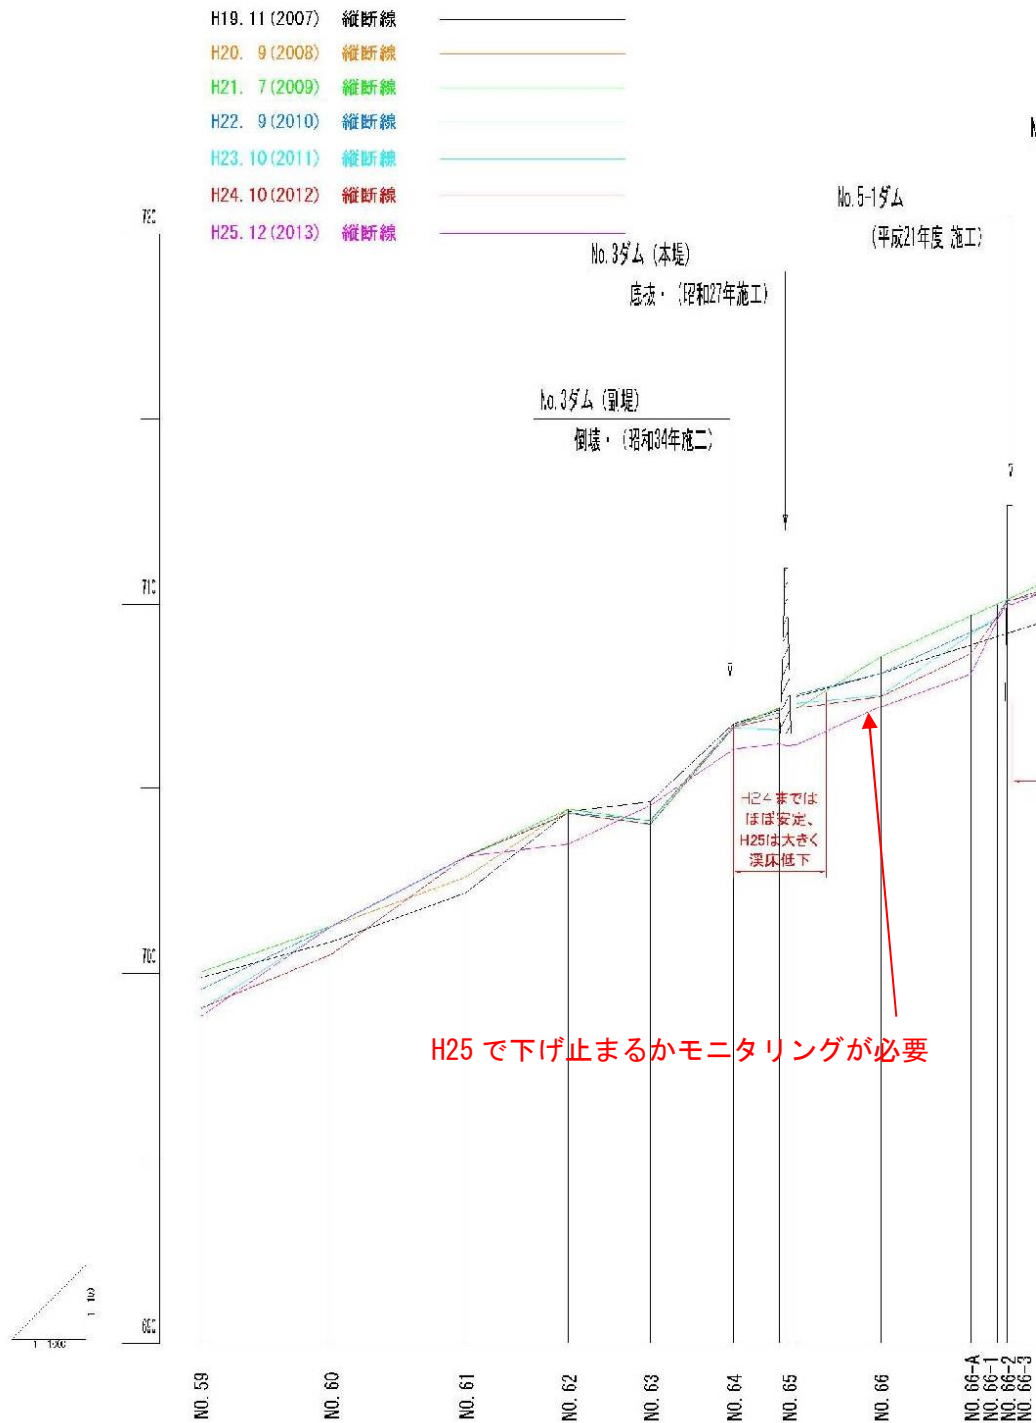
No.3 ダム：中央部撤去から 1 年しか経過していません。

No.3 ダムでは、図 6-1 に示すように中央部の撤去に伴い急激な溪床の低下が見られました。No.3 ダムについては中央部の撤去から 1 年しか経過しておらず、今後のモニタリングが必要と考えています。

図 6-1 No.3 ダム（中央部撤去）上下流の溪床縦断図

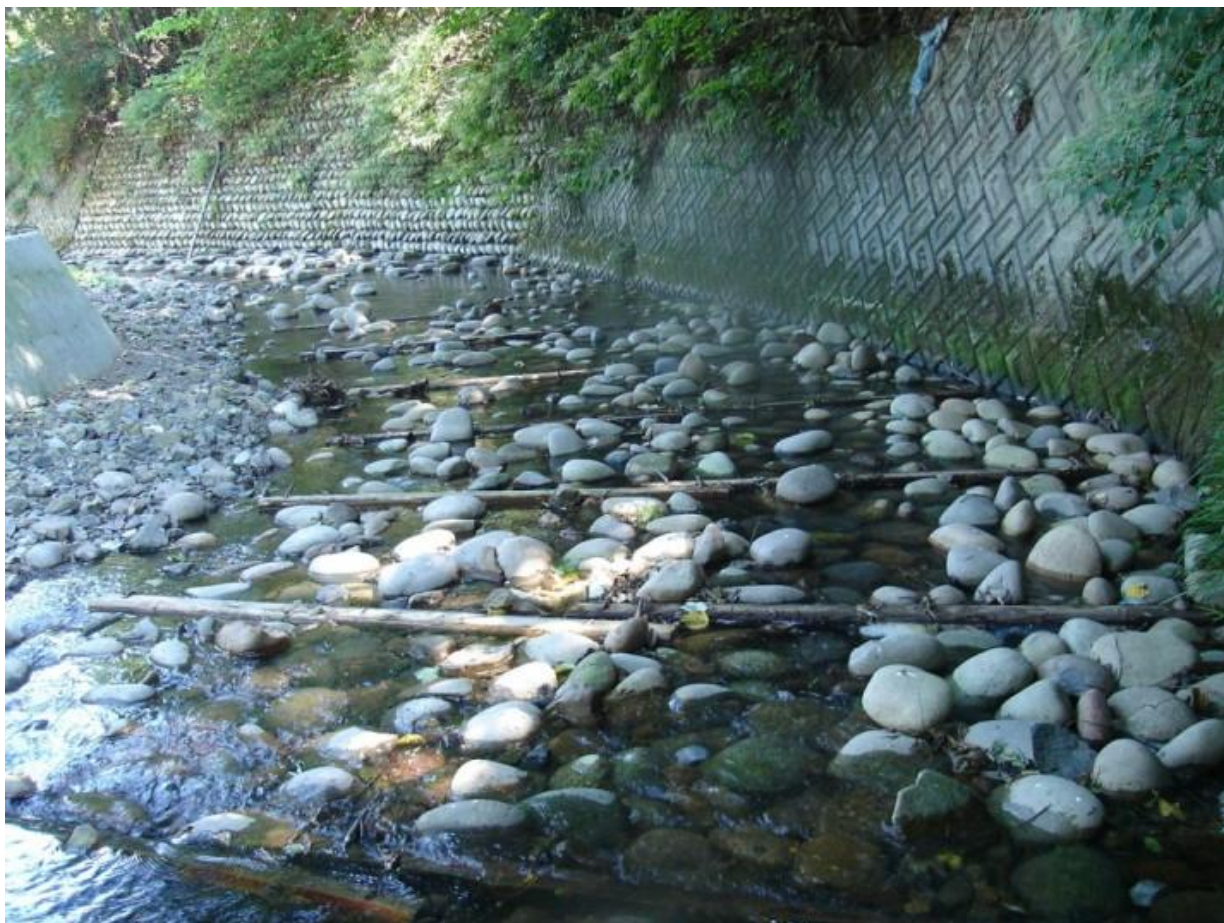
写真 6-3 木工沈床による根固工の施工例：岐阜県岩手川
