三国山地／赤谷川・生物多様性復元計画（赤谷プロジェクト）

「茂倉沢における防災と溪流環境復元の両立を目指した治山事業」

総括報告書

林野庁関東森林管理局

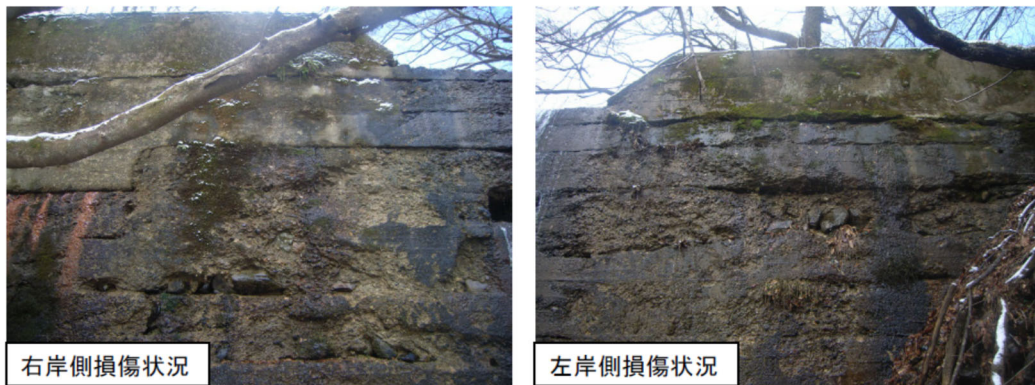
NO.1 ダムは老朽化し、漏水が認められていたため、2013（平成 24）年に改修工事を実施した。

図2. 3-3 No.1ダム本堤の損傷状況（2005年度時点 H25茂倉沢事業概要より転載）

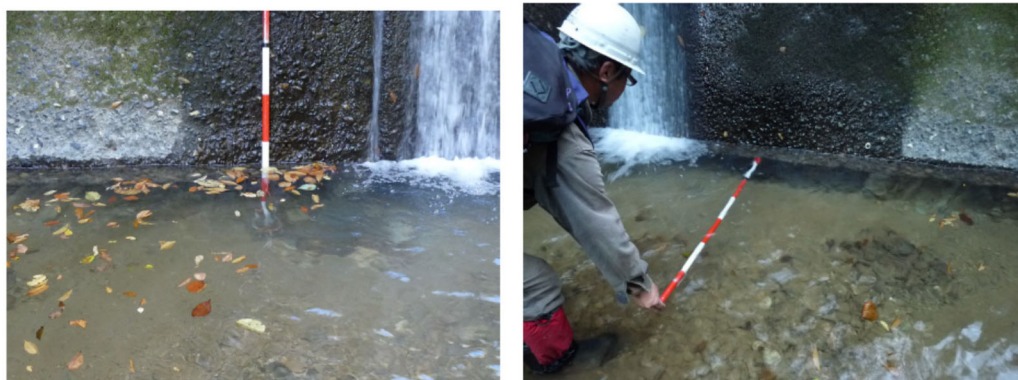
図2. 3-4 No.1ダム副提、40cm程度の基部の洗堀が認められた（2005年度時点 H25茂倉沢事業概要より転載）

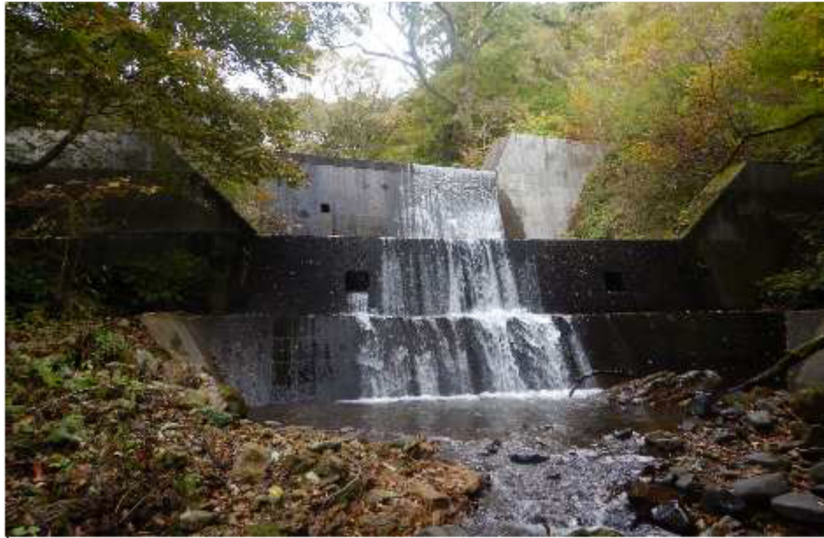
図2. 3-5 改修後のNo.1ダム 令和3年10月29日撮影

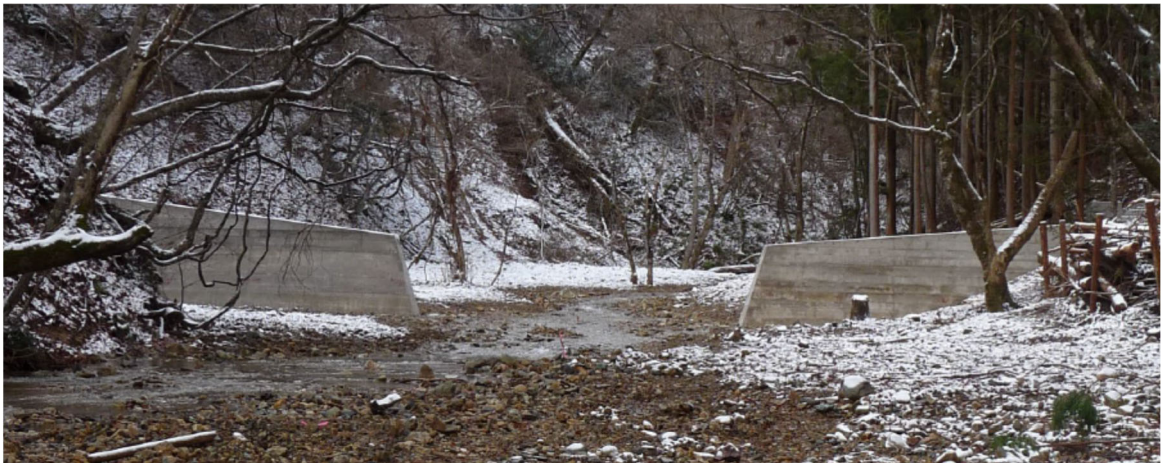
図2. 3-6 2009（平成21）年に新設した保全工（H25茂倉沢事業概要より転載）

2009（H21）年に新設。

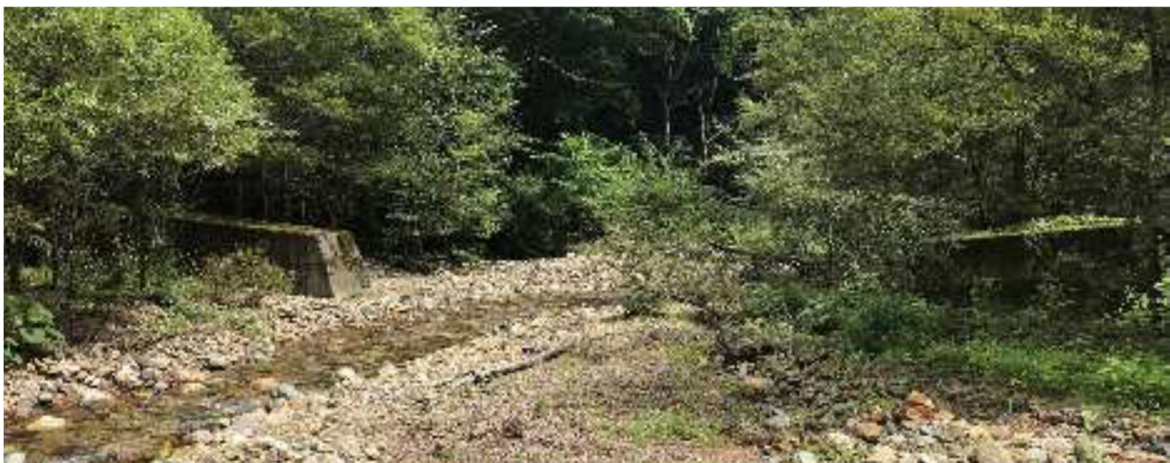
図2. 3-7 2021年8月10日時点の保全工

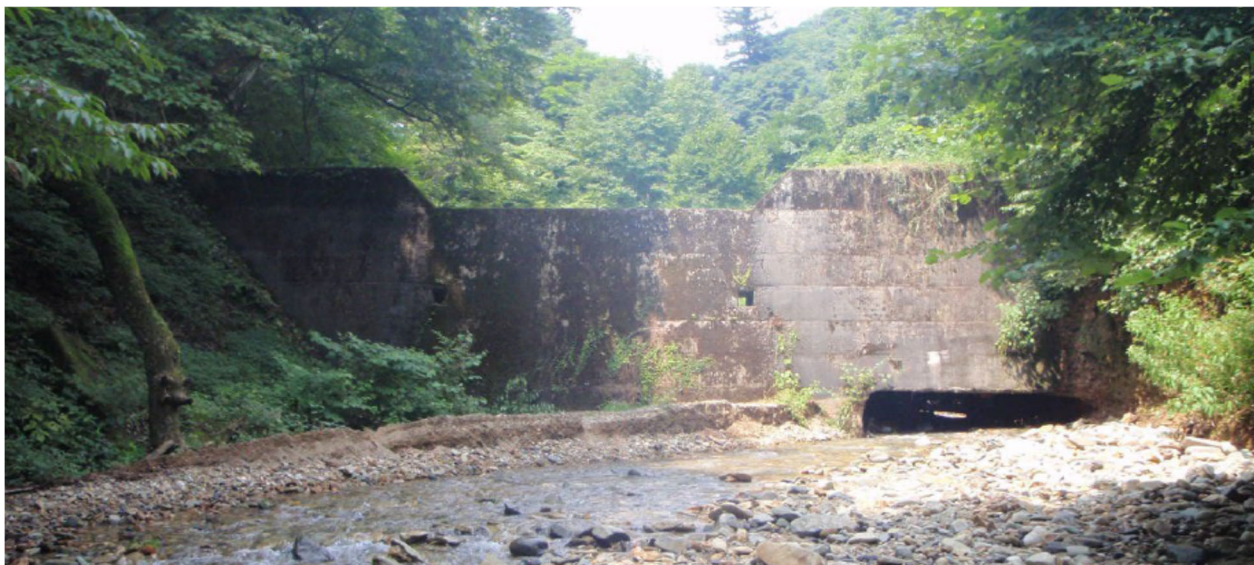
2005（平成17）年当時、副堤は倒壊し、ほとんど形跡が残されていない。本堤は左岸側が底抜けし、上流の堆砂敷が侵食を受けていた。2008（平成20）年に中央部を撤去と併せて改修を行った。

図2. 3-8 中央部撤去前のNo. 2ダム（H25茂倉沢事業概要より転載）

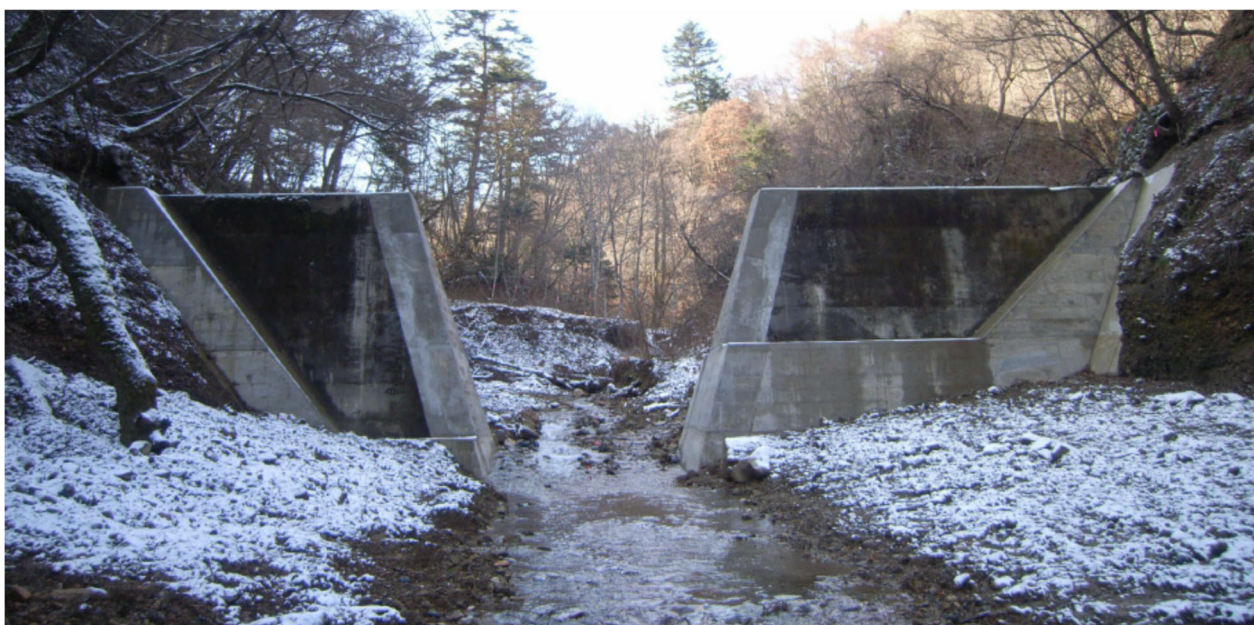
図2. 3-9 中央部撤去後のNo. 2ダム（H25茂倉沢事業概要より転載）

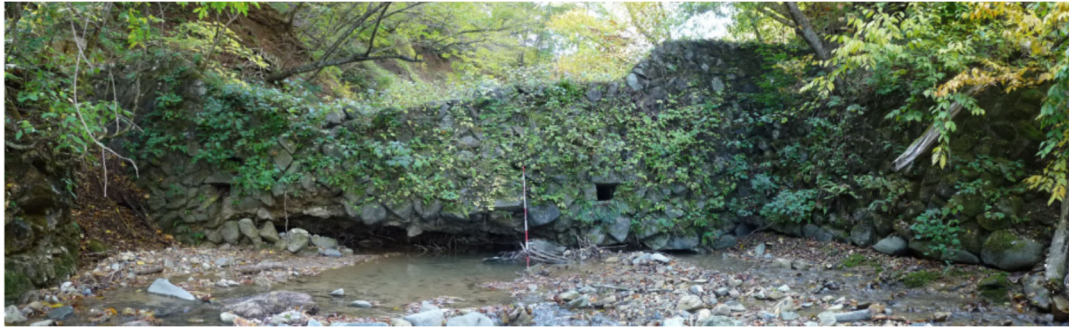
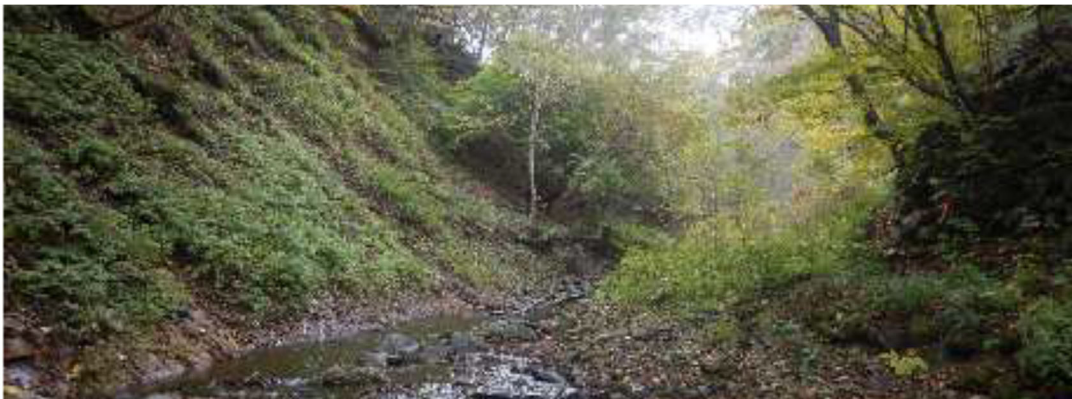
図2. 3-10 （上）撤去前のNo.3ダム（2005年撮影 H25茂倉沢事業概要より転載）、  
（下）撤去されたNo.3ダム（2021年10月29日撮影）

2012（平成24）年に本堤は撤去した。副堤は2005（平成17）時点で倒壊していた。

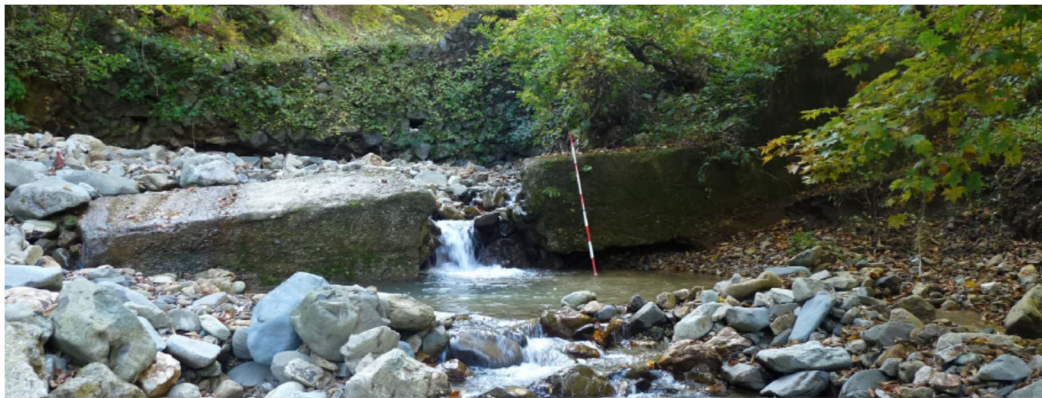
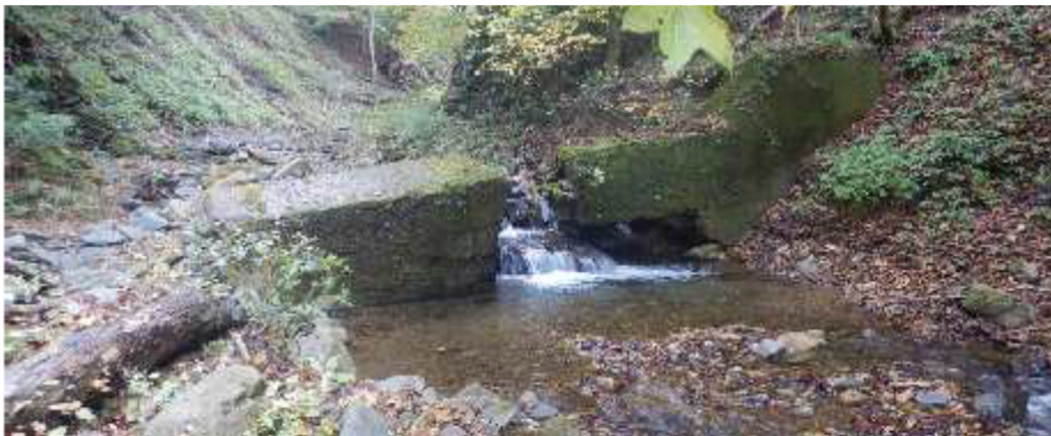
図2. 3-11 No.3ダムの副堤は倒壊し、堤体の一部が残存  
（上 2005年撮影 H25茂倉沢事業概要より転載、下 2021年10月29日撮影）

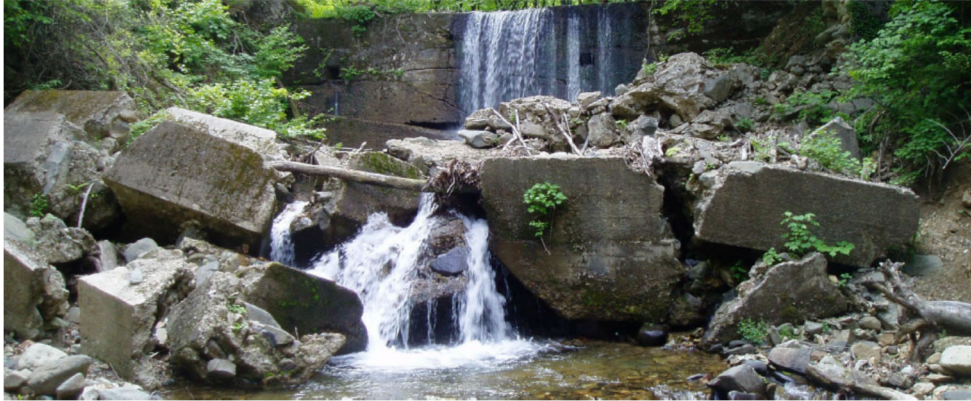
2005（平成17）年時点で、No.4ダムは倒壊し、堤体の一部が溪床に残存していた。No.5ダムは下流面に亀裂が見られ、老朽化しており、その後2009（平成21）年の出水時に底抜けし、堆砂敷の土砂が大量に流出した。そのため、下流側に、連続性を確保した低ダム群、No.5-1ダム（2009年）とNo.5-2ダム（2010年）を設置した。

図2. 3-12 NO.4ダムの倒壊状況（奥に見えるのはNo.5ダム）  
（2005年撮影 H25茂倉沢事業概要より転載）

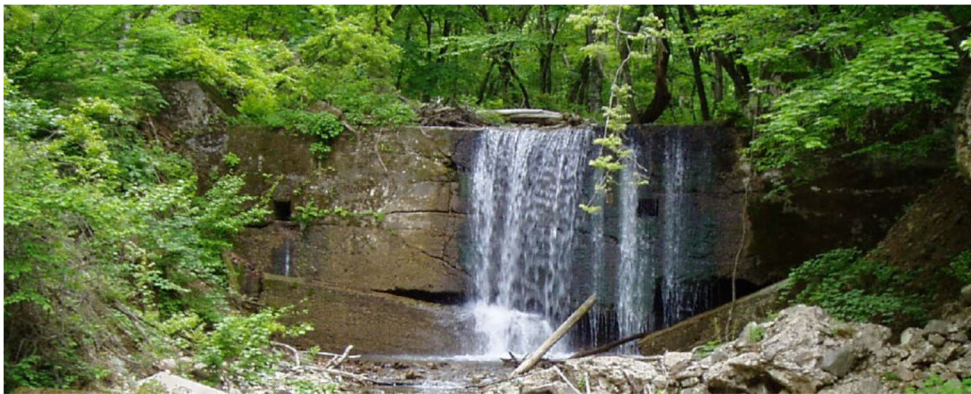
図2. 3-13 No.5ダムの損傷状況（2005年撮影 H25茂倉沢事業概要より転載）

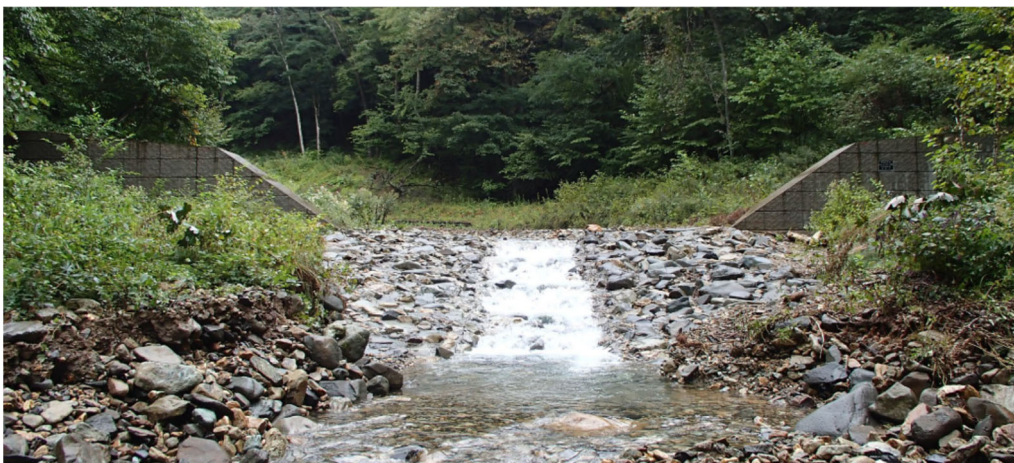
図2. 3-14 2009年に新設したNo.5-1ダム（H25茂倉沢事業概要より転載）
