4. 茂倉沢調査マニュアル（平成 26 年 3 月）

第3章 2014（平成26）年から2022（令和4）年の調査結果

1. 水位・気象・定点撮影・自動撮影等

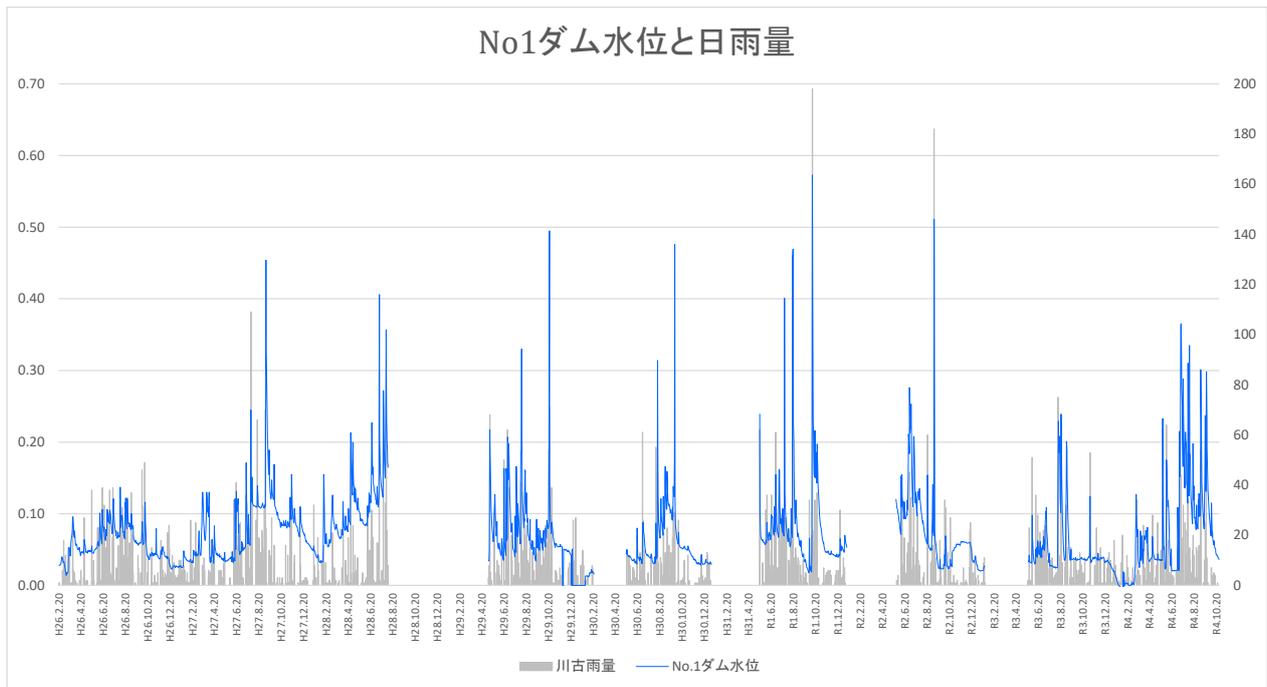
図3. 1-1 No.1ダム水位と日雨量

降水量に対応してNo.1ダムの水位も上昇する傾向が明らかである。

特に、以下2時期については水位が0.5mを超え、相当な流出量があったと推測される。

- ① 2019（令和元）年10月12日：水位0.57m、日雨量198mm（令和元年台風19号）
- ② 2020（令和2）年9月9日：水位0.51m、日雨量182mm（局地的豪雨）

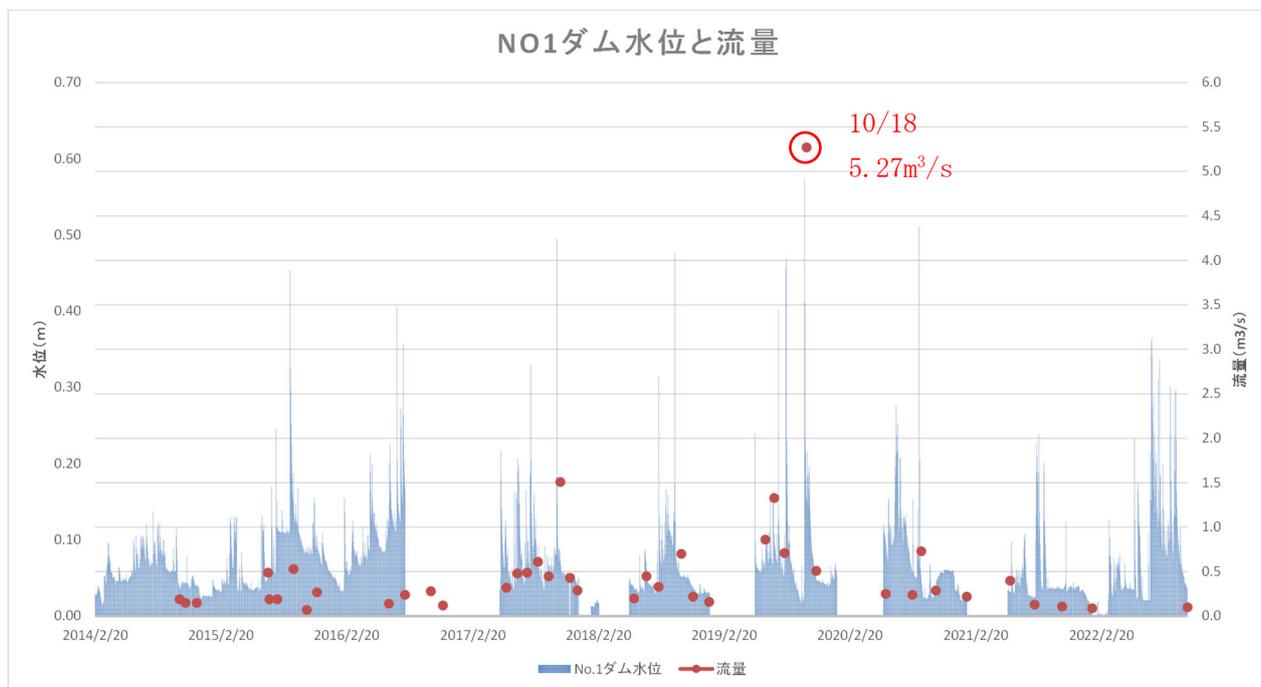
図3. 1-3 No.1ダム水位と流量

流量は観測回数が少ないことから、水位との的確な関係性は明言できないものの、概ね水位と流量の関係には相関性が認められる。

特筆事項として、令和元（2019）年10月12日に通過した令和元年台風19号による出水は、6日後に実施した流量観測時にも $5.27\text{m}^3/\text{s}$ と突出して多く、相当量の出水があったことを示している。

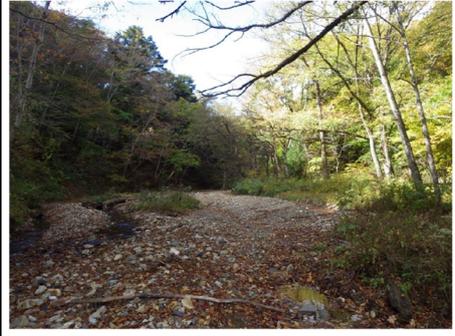
H27(2015) 10/28 左岸側に滞筋が 残存。満砂 状態。

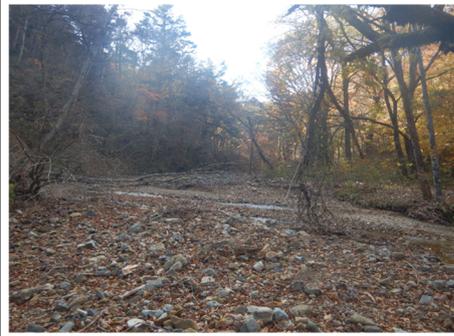
2019（令和元）年10月12日に通過した令和元年台風19号の影響により、R1 11/15の写真では大きく流路が変化し倒木の堆積や巨礫の堆積が見られた。

R1(2019) 11/15 流路が右岸→ 左岸側へ大き く変化。倒木 や巨礫が多く 堆積。

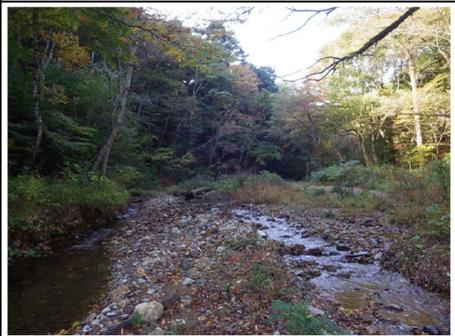
H28(2016) 10/21 左右岸に滞筋 が残存。満砂 状態。人頭大 の円礫あり。

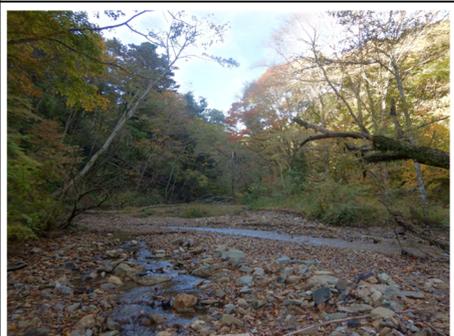
R2(2020) 10/27 流路は前年と 変化ないが左 岸側に滞筋が 発生。

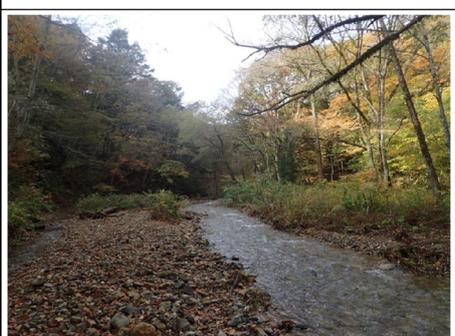
H29(2017) 11/2 右岸側に流路 が残存。満砂 状態。流量多 い。

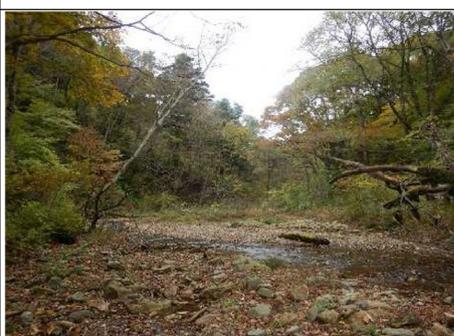
R3(2021) 10/29 前年と大きく 変わらず。

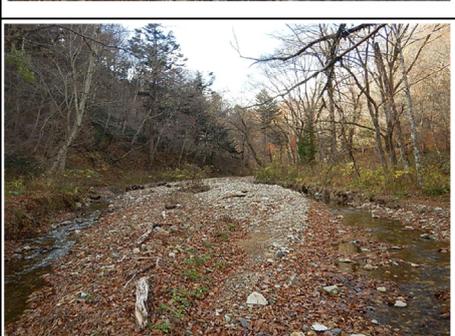
H30(2018) 11/20 左右岸側に流 路残存。堆積 土砂が前年よ りも増加傾 向。

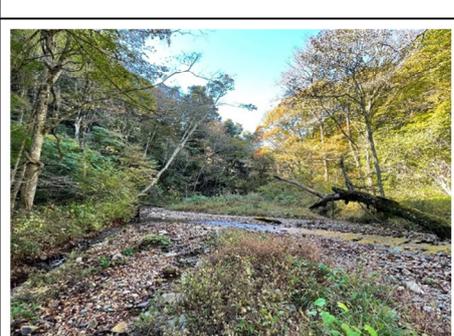
R4(2022) 10/28 流路に変化は なく流路沿岸 に植生が回復 している。

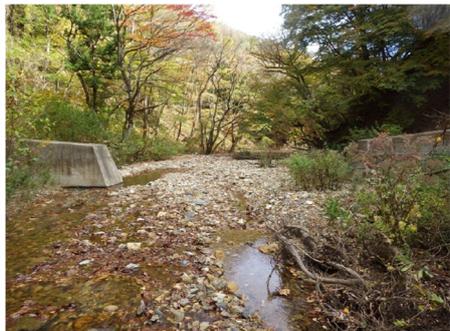
H27(2015) 10/28 左岸側に滞筋が残存。右岸側は植生あり倒木堆積。

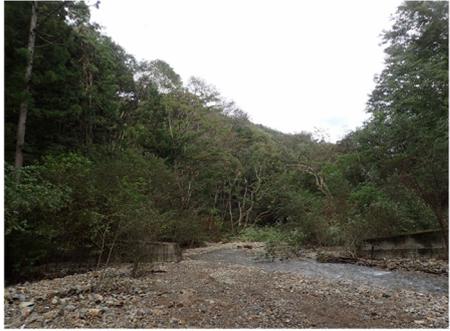
2019（令和元）年10月12日に通過した令和元年台風19号の影響により、R1 10/19の写真では堆積物が一掃された状況が確認されたが、その後は右岸側に堆積して安定な状態となっており、植生も回復傾向にある。

R1(2019) 10/19 前年までに堆積した右岸側の堆積物は一掃され、平坦な状況に変化。

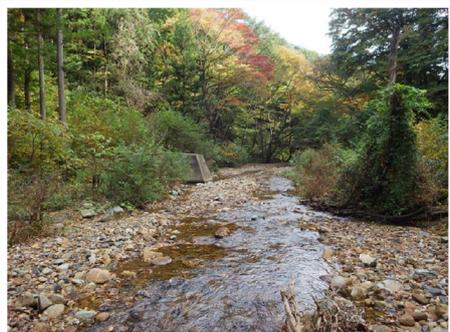
H28(2016) 10/21 流路は右岸側に偏る。左右岸ともに流路沿岸に20cm大の礫堆積。

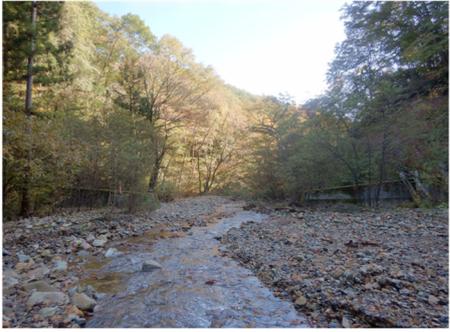
溪床が急勾配になったことから、流量や流速の変化が生じたと考えられる。

R2(2020) 10/27 流量が多く渓床勾配の急勾配化と考える。植生はほぼ回復していない。

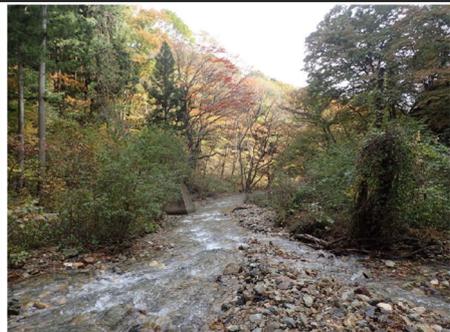
H29(2017) 11/2 前年に比較し流量多い（流速早い）。左右岸に植生繁茂。

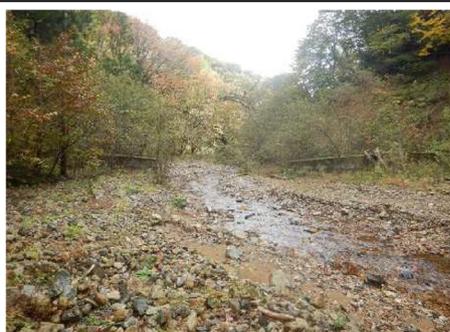
R3(2021) 10/29 流路の方向が右岸側→左岸側に変化。

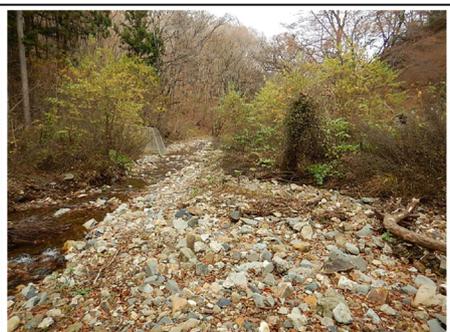
H30(2018) 11/20 流路は左岸側主体。右岸側には大礫が大量に堆積。

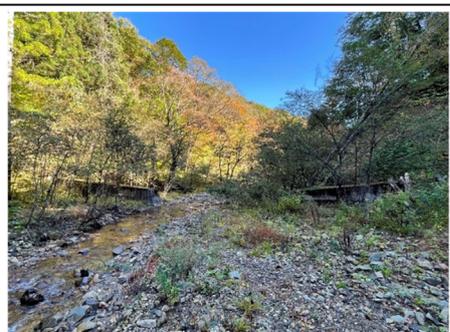
R4(2022) 10/28 流路が左岸側に変化。右岸側は堆積し植生が回復。

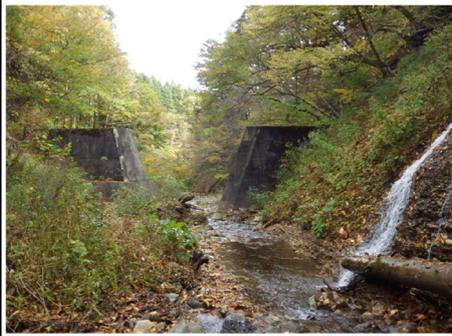
H27(2015) 10/28 左岸側に土砂堆積。流下状況は緩やか。

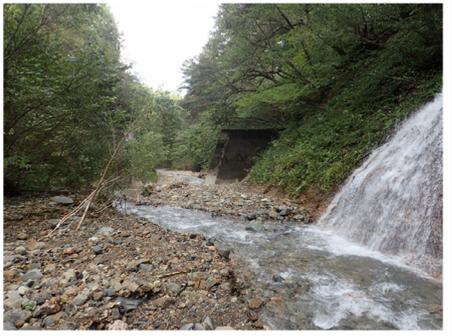
2019(令和元)年の台風19号直後の令和元年10月19日の写真では、流路が大きく蛇行しNo.2ダムが流出土砂を抑えている状況が確認された。

R1(2019) 10/19 右岸側の倒木が消失（流下）。左岸側および放水路部に流出土砂堆積。

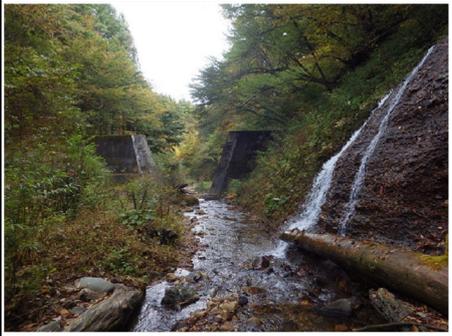
H28(2016) 10/21 前年に比較し流路幅拡大し流量も若干多い状況。

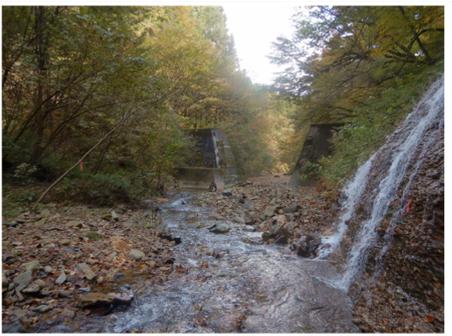
R2(2020) 10/27 前年と蛇行状況はほぼ変わらず。土砂は堆積し続けている。

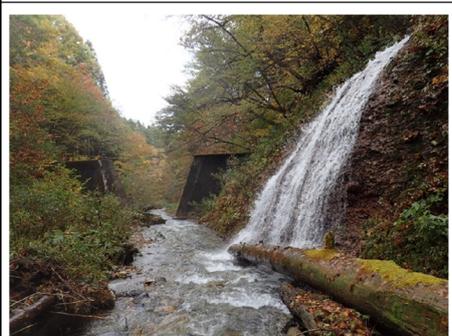
H29(2017) 11/2 前年よりさらに流路幅拡大。流量も多い。

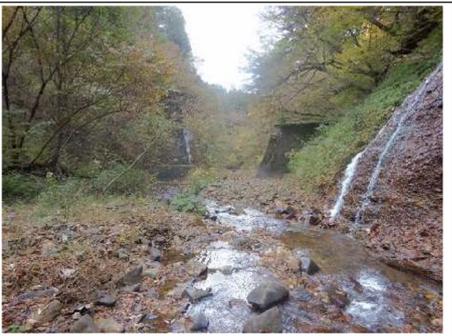
R3(2021) 10/29 前年と蛇行状況はほぼ変わらず。土砂は堆積し続けている。

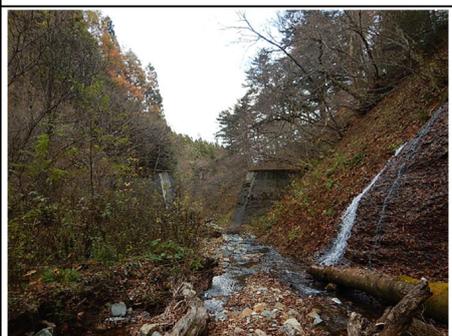
H30(2018) 11/20 左岸側に土砂堆積し流路が狭まっている。

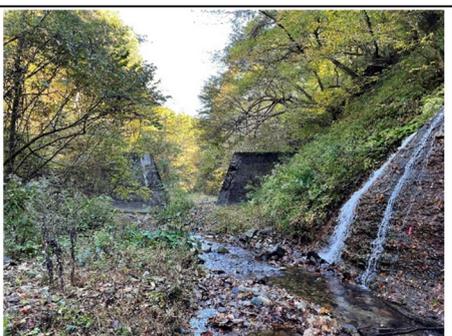
R4(2022) 10/28 前年と蛇行状況はほぼ変わらず堆積土砂上に植生が回復。
