# 上秋津区域の治山対策に関する技術検討会（第1回）

## 資料-4

令和元年 10月29日

近畿中国森林管理局

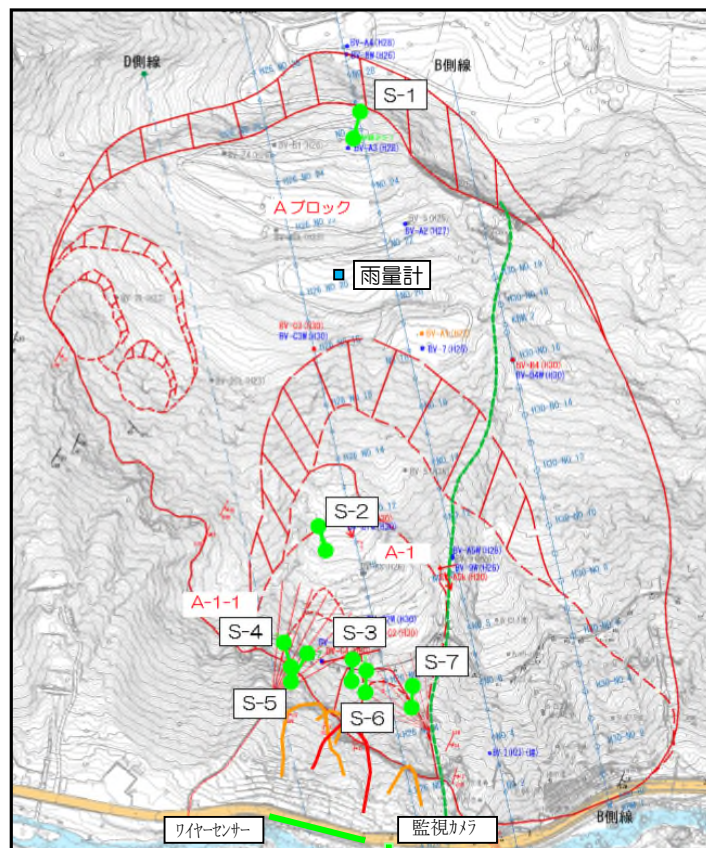
図 7.1.1 雨量計及び地表伸縮計等設置位置図

雨量計及び地表伸縮計 S-1～S-7 を観測機器とする監視体制となっている。

- 地表伸縮計 S-1～S-4 によって、地すべり性の変位 (A, A-1 及び A-1-1, 2 ブロック) は概ね捉えることが出来ている。
- 7月28日に発生した末端部の崩壊(硬質な砂岩が短時間で発生したブロックトップリング)については、地表伸縮計計には特異な変位が認められず警戒等の発報に至らなかった。
- 7月28日の崩壊は注意報(時間雨量30mmで発報)の解除後(降雨停止後12時間で解除通報)10時間以上を経た後に発生した。

- 7月28日崩壊を受けて、地表伸縮計3基(S-5～S-7)を追加設置し、地表伸縮計S-3,4と同様の監視体制に組み込んで監視を継続している。
- 更に、地盤傾斜計(地表の微小な傾斜変化を計測)9基を崩壊箇所頭部に追加設置した。今後は地盤傾斜計を取り入れた監視体制の構築を図ることとする(図7.1.2参照)。

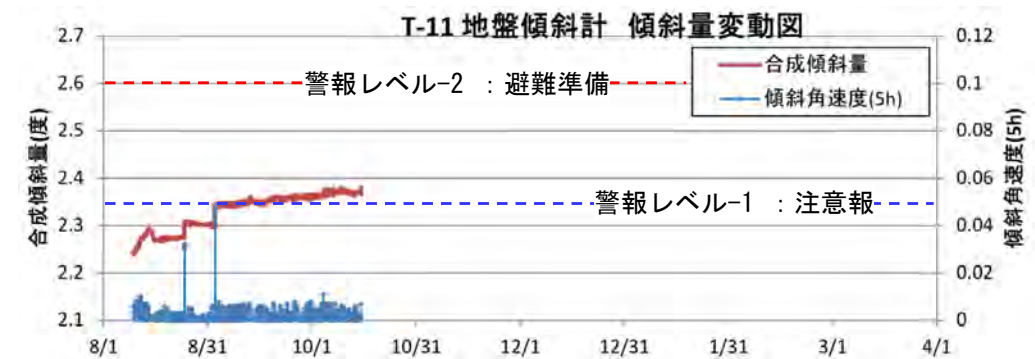
図 7.1.2 管理基準値の事例(上)と地盤傾斜計観測結果(下)

警戒レベル	傾斜角速度	崩壊または最安定化までの残余時間	対応	備考
警戒レベル3	1.0°/1時間	最短36分	即避難	いずれのレベルも瞬間的な速度ではなく、明瞭な累積が確認された場合に限る
警戒レベル2	0.1°/1時間	最短18時間	避難準備	
警戒レベル1	0.05°/5時間	最短5時間	注意警戒

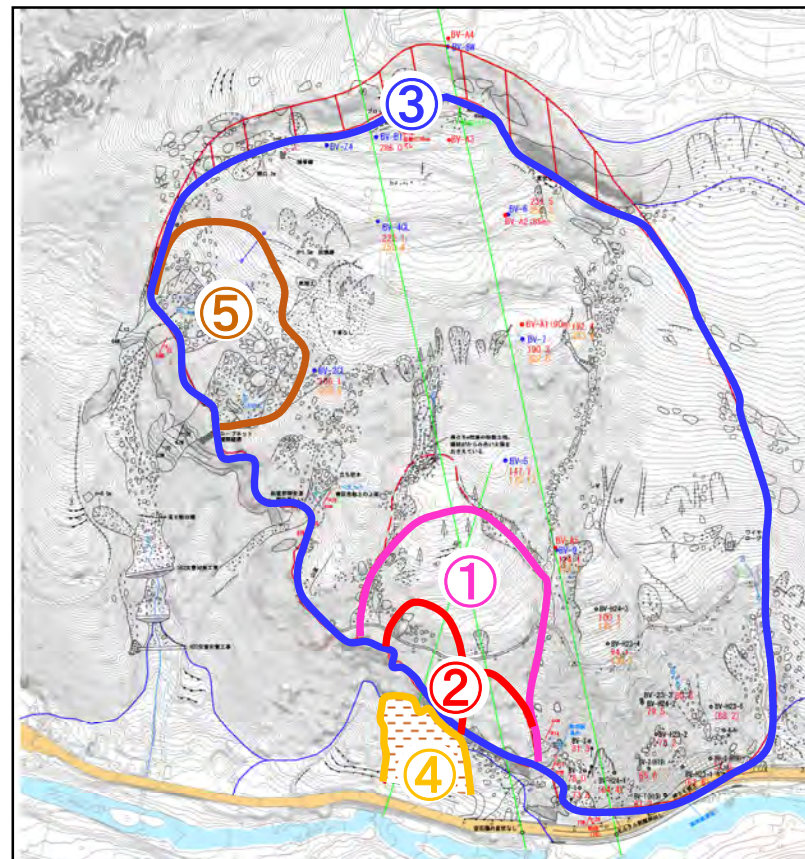
図 7.2.1 整備対象箇所の位置図

崩落に伴って発生する人家・県道への被害が懸念されると共に、全体ブロックであるAブロックの活動を助長させる可能性がある。

7.28崩壊をはじめとするブロックトップリングが今後進行した場合、活動が活発化する恐れがある。県道への直接被害が懸念される。

緩慢な動きが継続しており、その活動は末端部や先端部の土塊移動に関連している。崩落した場合は右会津川の河道閉塞が懸念される規模を有する。

更なる拡大崩壊が発生すれば県道への被害は元より応急対策等の施工中安全性が危惧される。

地表の亀裂等から推定されるブロック。崩落により土石流化し県道や下流人家への影響が懸念される。

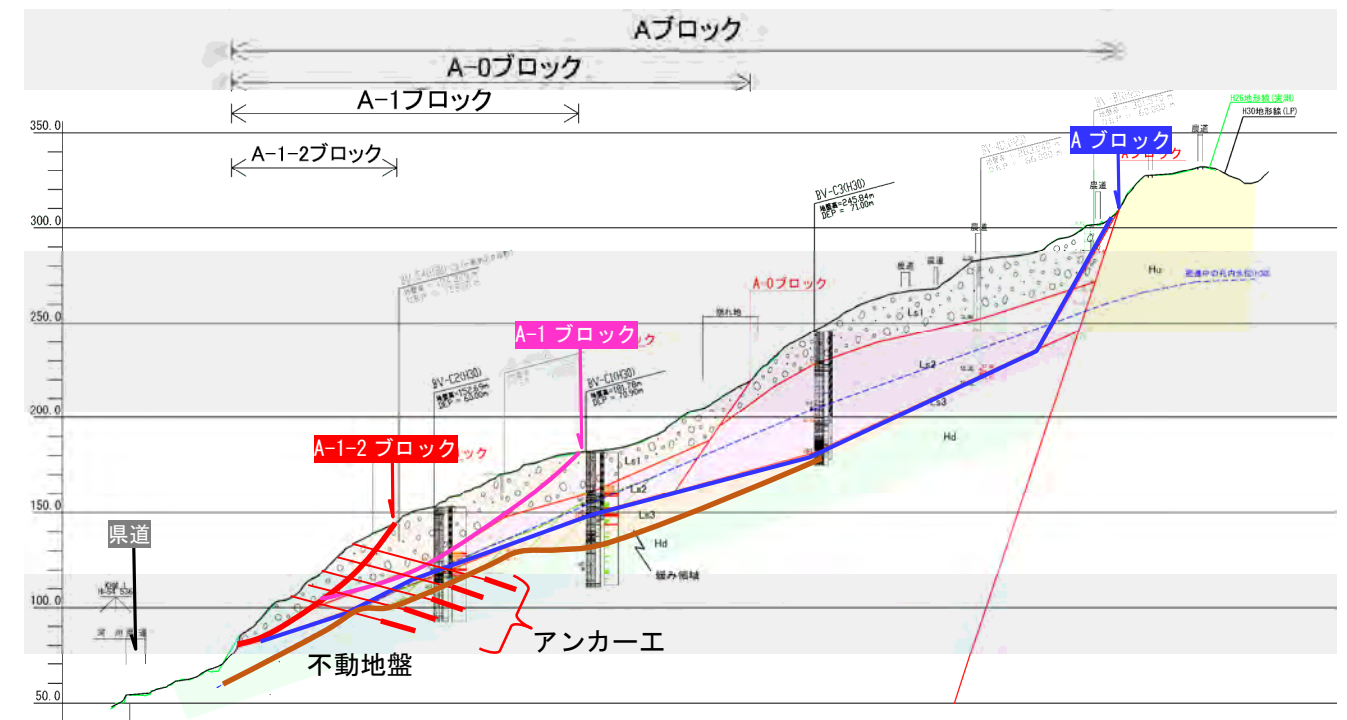
図 7.3.1 C測線地すべり断面図

A-1-1.2 ブロック（先端ブロック）は急勾配のすべり面形状を呈していることから崩壊性が強く、対策には抑止工（アンカー工等）が必要になると想定され、その目標安全率は  $F_s \geq 1.2$  を確保することが望ましいと考えられる。

抑止工（アンカー工）を安全に施工し機能させるためには定着部を不動地盤内に確保する必要があるが、移動土塊内には A-1 ブロックや A ブロックのすべり面が狭在しており（図 7.3.1）、抑止工に過大な負荷が発生する。このため、抑止工施工に先立って地下水排除工等により A 及び A-1 ブロックの活動沈静化を図ることが求められる。

上記のように、A-1 ブロックや A ブロックの活動が小康化・沈静化したことを確認の上で、段階的に A-1-1,2 ブロック・崩壊斜面・Dブロックの施工を進めていくこととする。

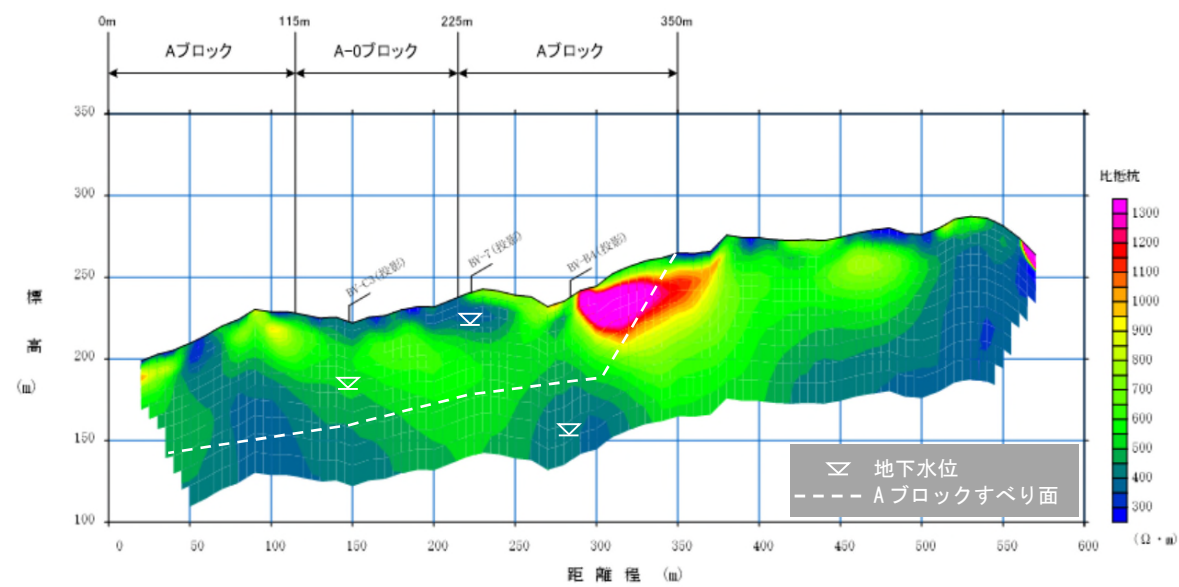
図 7.4.2 多雨期における電気探査結果：10月5日～8日実施  
 (10月3～4日に10mmの降雨発生，地下水位は10月4日の水位)

電気探査については、2時期（多雨期と寡雨期）において探査を実施し、その差分から地すべりに起因する地下水位の上昇範囲・上昇幅等を把握し地下水排除工計画に資することとしている。
