# 平成30年 7 月豪雨災害に係る 治山復旧計画方針検討会

## 治山復旧計画方針 【暫定版】

平成31年 3 月

近畿中国森林管理局

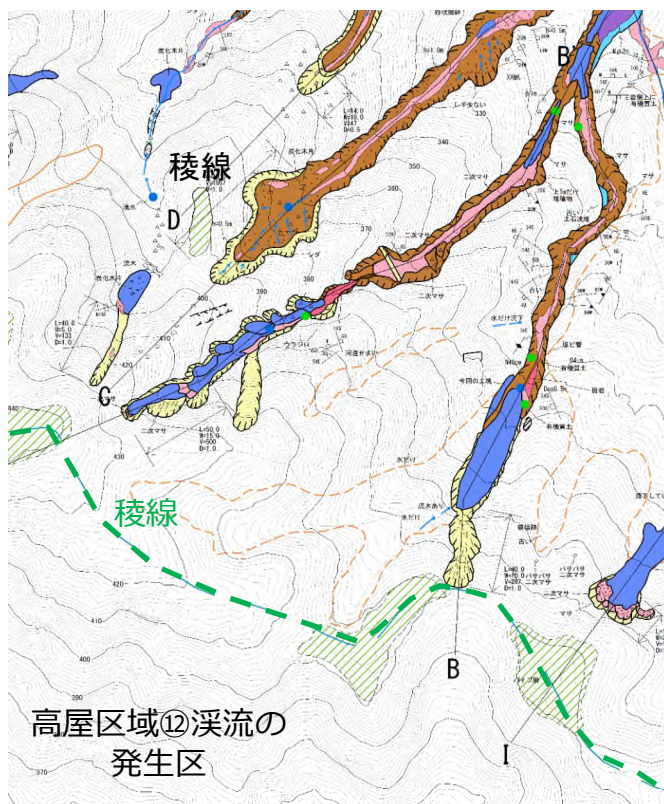
山地荒廃の発生場は必ずしも谷地形や凹状地形に限らず、尾根地形や凸状地形でも発生している。集水面積の大きさで水や土砂の流出現象を説明できないことがある。また崩壊発生の際は侵食前線が主体であり 0 次谷だけでなく稜線付近でも発生している (図. 1)。

図.1 地形因子をなす0次谷および稜線付近における崩壊の発生

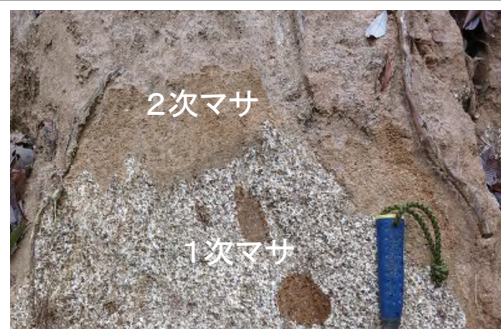
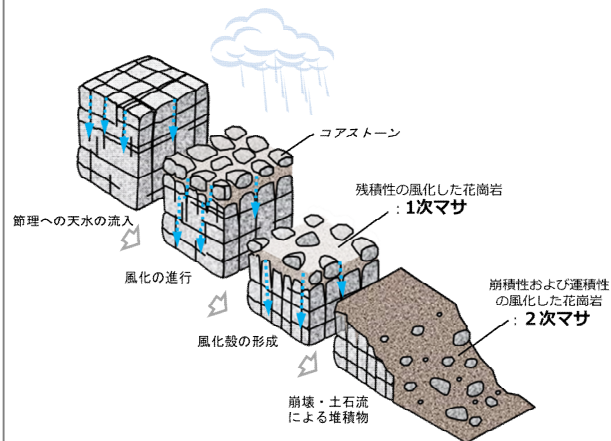
崩壊源の地質は、花崗岩の強風化帯をなす残積土 (1 次マサ) とその 2 次堆積物である砂質土を主体とした崩積土 (2 次マサ) とが主体である。崩壊物質は 2 次マサであり、流下物は溪床堆積物が主体となっている。流紋岩類は風化のしやすさは花崗岩より弱い、花崗岩と類似した風化物質を形成し、その残積土が地質因子をなしている (図. 2)。また、基盤の不連続面 (節理や小断層) の挟在物である低強度な粘土鉱物や束沸石 (硬度 3.5-4.0 で方解石と同程度) は、不連続面で分離して巨石を形成する地質因子となっているほか、古赤色土と基盤の強風化帯はともに、ハロイサイトなどの風化粘土を含み、難透水性の透水基盤をなしており、地下水因子につながる水理構造の形成に係わる地質因子となっている (図. 3)。

図.2 地質因子をなす2次マサの露頭状況と形成模式図

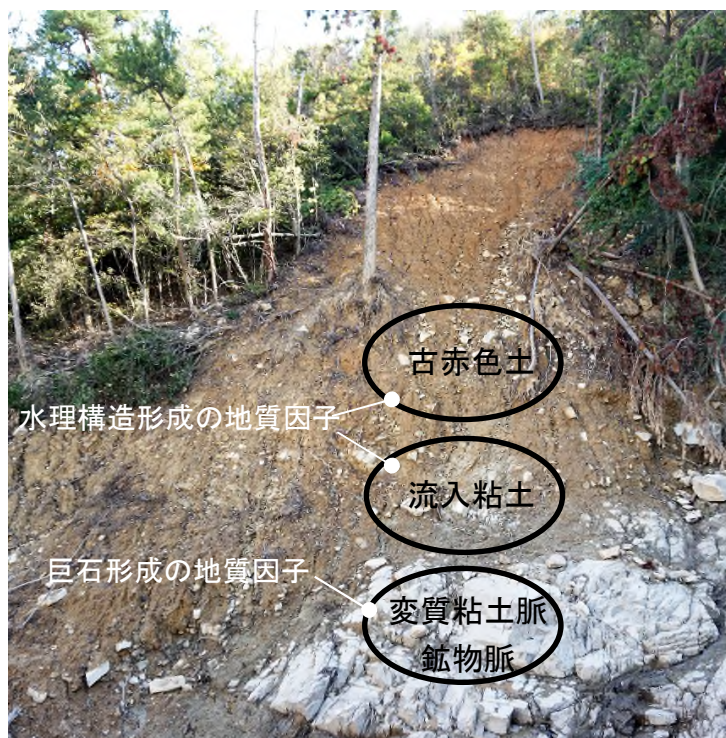
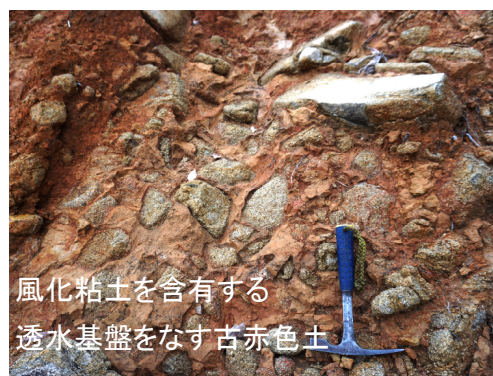
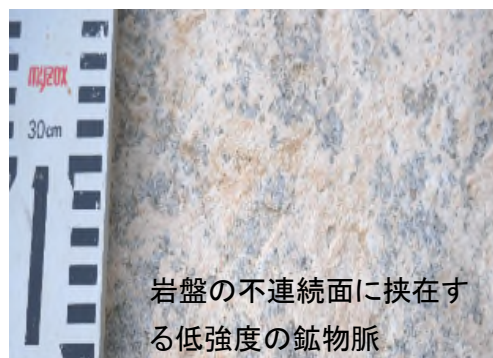
図.3 巨石形成および水理構造形成に係わる地質因子

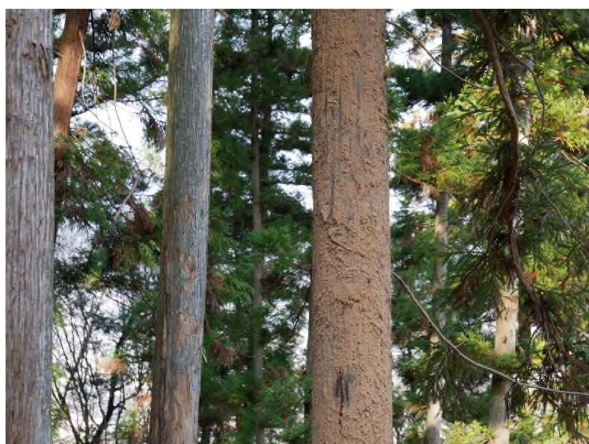
発生源付近では、パイプや発生源直下の樹幹に付着した泥飛沫が示唆するように地下浅部での多量な水の湧出をもたらす水理構造が地下水因子となっている (図. 4)。また、流下区間では溪床堆積物内の水みち (礫表面に認められる水酸化鉄) が地下水圧上昇によって岩屑を土石流に取り込む地下水因子となっている (図. 5)。

3m 以上の高さまで泥のしぶきが付着した崩壊発生源直下の樹幹

図. 4 地下水因子をなす地下浅部からの多量の水の湧出をもたらした水理構造

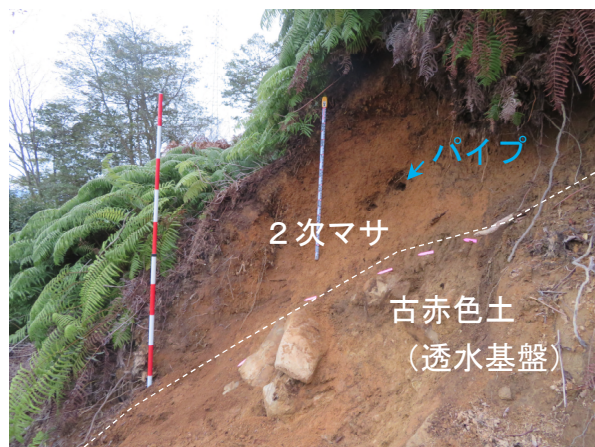
古赤色土を覆う2次マサとそこに形成された崩壊発生時の湧水跡(パイプ)

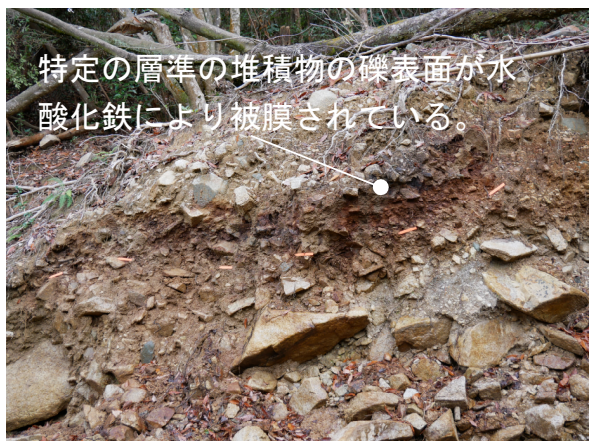
特定の層準の堆積物の礫表面が水酸化鉄により被膜されている。

図. 5 地下水因子をなす浅層地下水の水みちの痕跡を示す水酸化鉄による礫の被膜

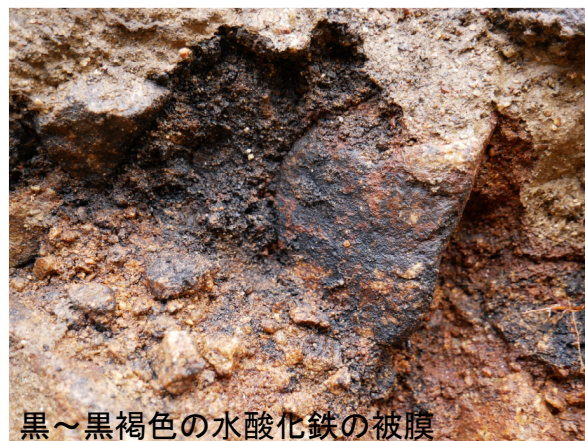
黒～黒褐色の水酸化鉄の被膜

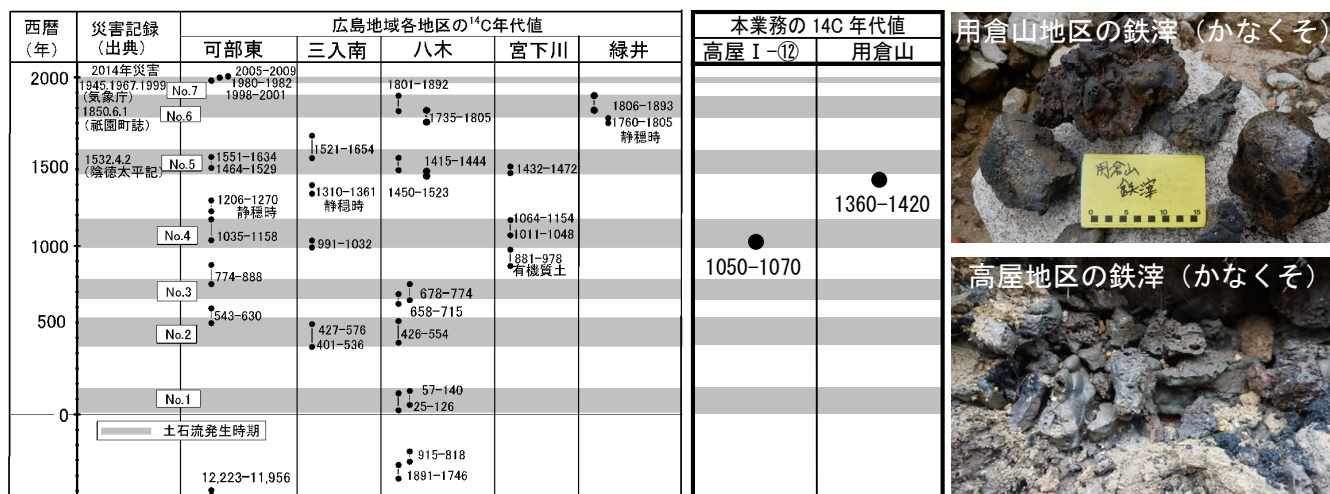
地質因子の一つである 2 次マサには、中世のたたら製鉄との関連での鉄穴流しや城跡などに起因するものや、地表を広く覆う炭質物を含む山火事にかかわる 2 次マサがあり、人為的な影響を及ぼす土地利用履歴なども荒廃発生の社会因子となっている (図. 6)。

図. 6 社会因子をなす調査地の土地利用履歴 (たたら製鉄の痕跡) の存在とその年代

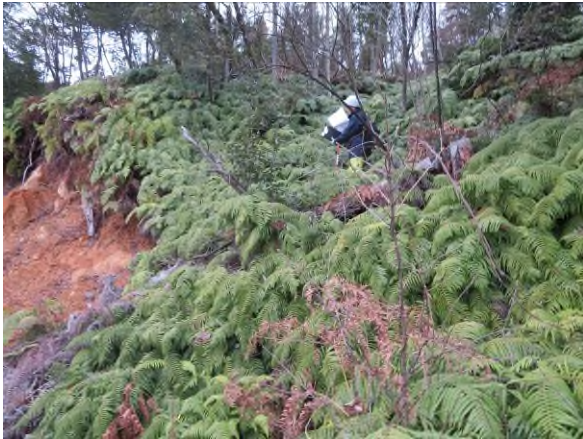
湿性地を好むウラジロ、プリンツスミレモが発生源に生育しており、平常時に地表面近くの水分条件が高いことが示唆される。また、ウラジロ生育地は生態及び形態上、高い地表被覆率や厚い植物遺体層等の特徴を有しており土壌侵食耐性は高いと考えられる。その一方、豪雨時には水が集まりやすく高水分条件に分布していることや、根系が浅く弱いこと、上層木が衰退している箇所によく分布している等の要因から崩壊源となりやすい可能性がある (図. 7)。

上層木が少ない場所に、地表面を隙間なく覆うウラジロ

図.7 発生源に特徴的なウラジロ群落

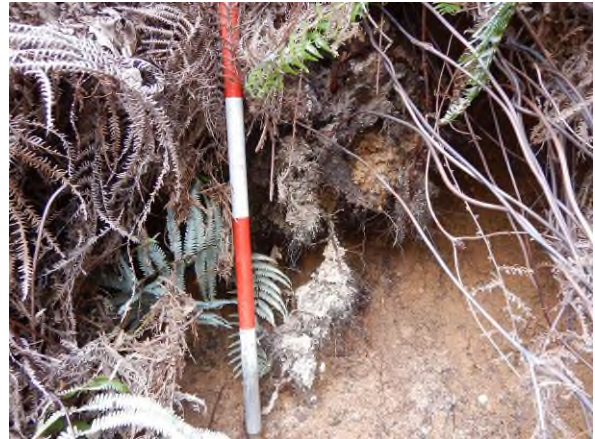
ウラジロの地下茎は太さ 5mm 程度で浅層部を這うように伸びる

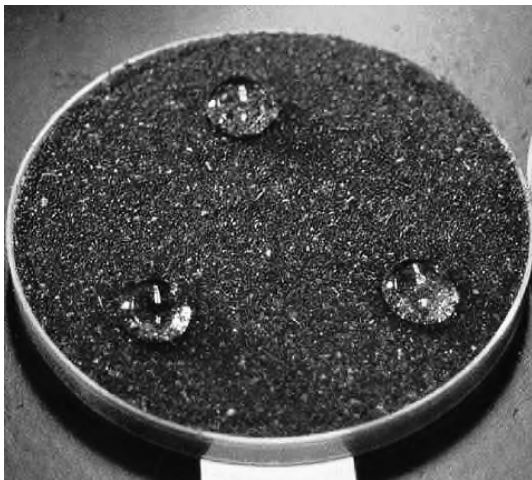
乾燥状態や有機物量によっては、高い撥水性を示すことがある森林土壌
