図 10-2 広島市の平成 26 年の被災エリアの土石流発生年表¹⁾と高屋 地区 溪流および用倉山地区のたたら製鉄の痕跡の年代の対比

図 11 高屋区域（高屋 荒廃地）における既設治山ダムの効果

图 12 八本松区域 荒廃現況図

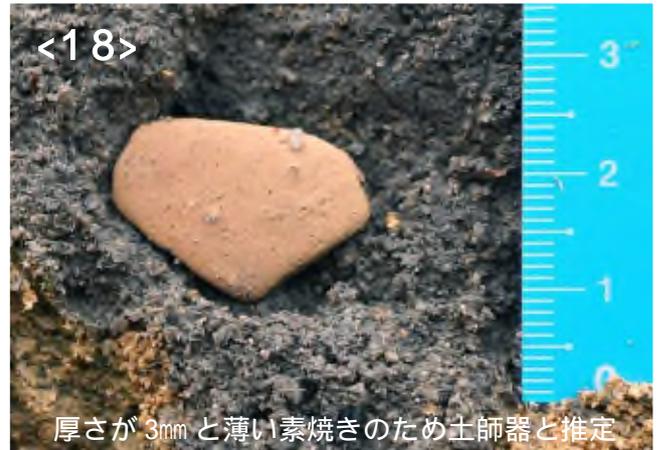
写真 10-17 出土した土器片

厚さが 3mm と薄い素焼きのため土師器と推定

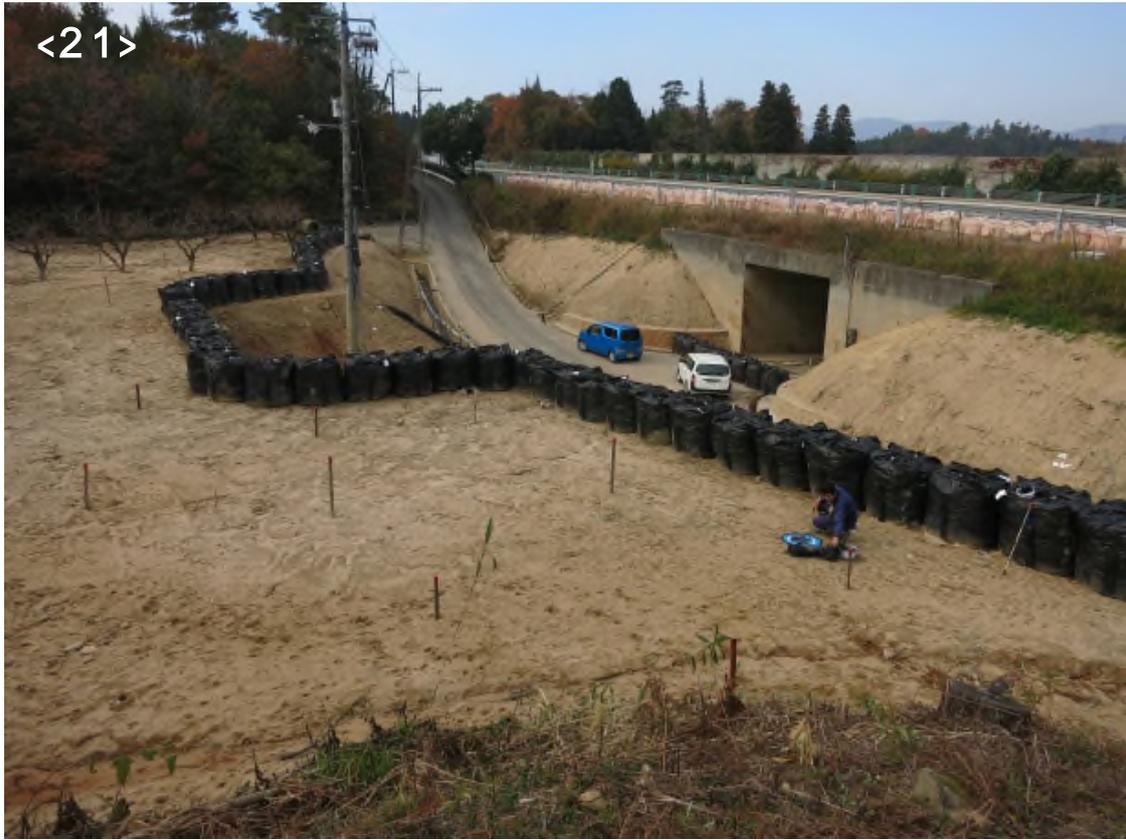
写真 10-20 高速道路上流側の堆積区の状況

高屋 地区 溪流の水系は櫛形をなしており、右岸側の主流Aに対して、主に左岸側から多数の沢が合流している。最も高標高のA断面の発生源からの土石流は標高 350 ~ 300m の溪床の堆積物を取り込んで肥大化し、さらにB、C、D、E、Fの各断面からの土石流が合流した。標高 250m 以下では土石流は堆積しながら減勢し、山陽自動車道の道路盛土でほぼ停止したが、一部がC-BOXや水路、暗渠管を通過して下流側へ土砂流が発生し、民家や畑に流れ込んだ。

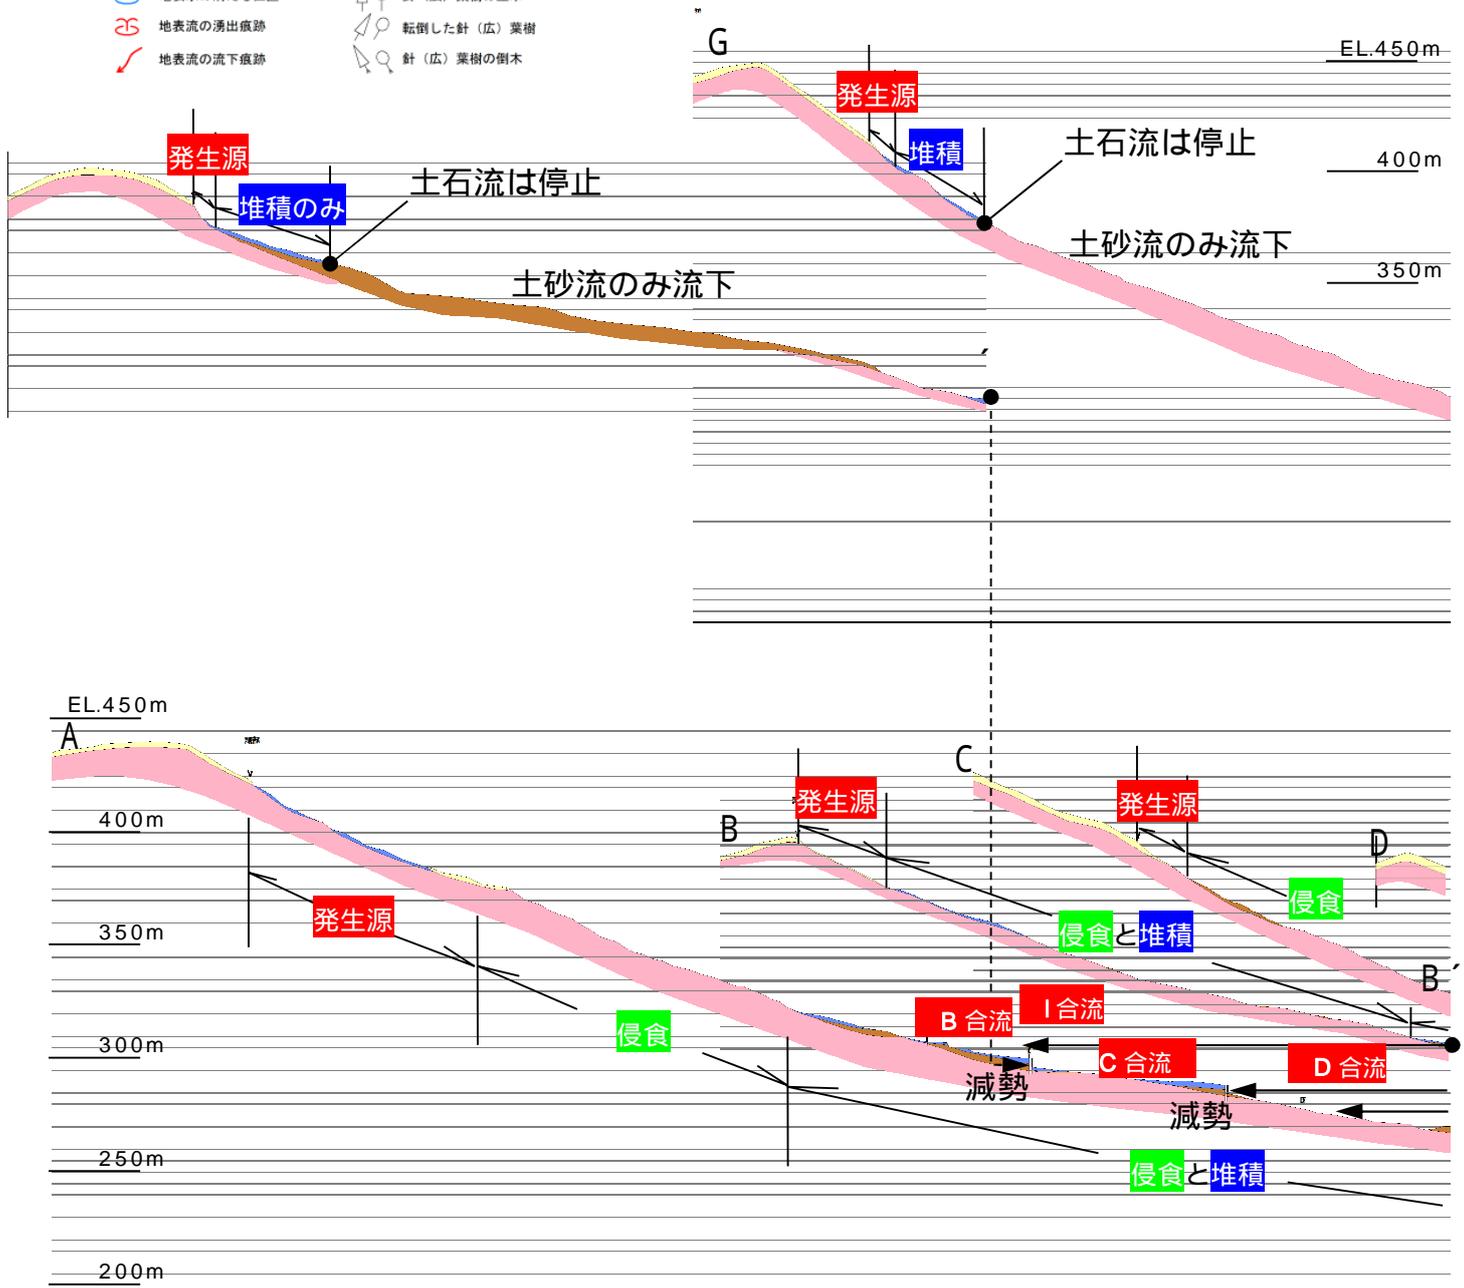
図 10-5 高屋 地区 溪流の

G断面とH断面も土石流は発生したが、途中の緩斜面や堰堤で減勢し、Aと合流するときには、薄い土砂流になっていた。

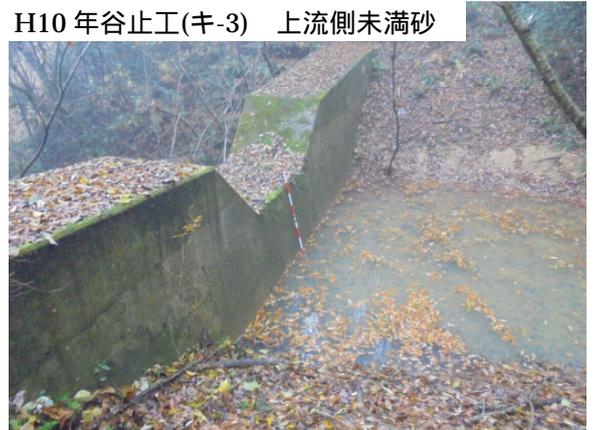
H10年谷止工(キ-3) 上流側未満砂

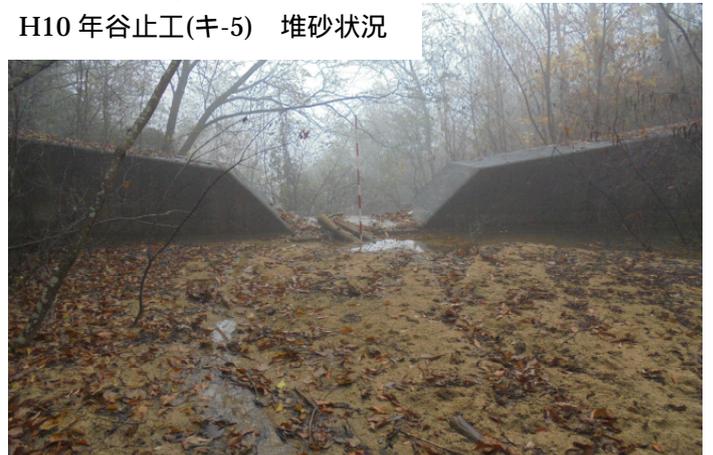
H10年谷止工(キ-5) 堆砂状況

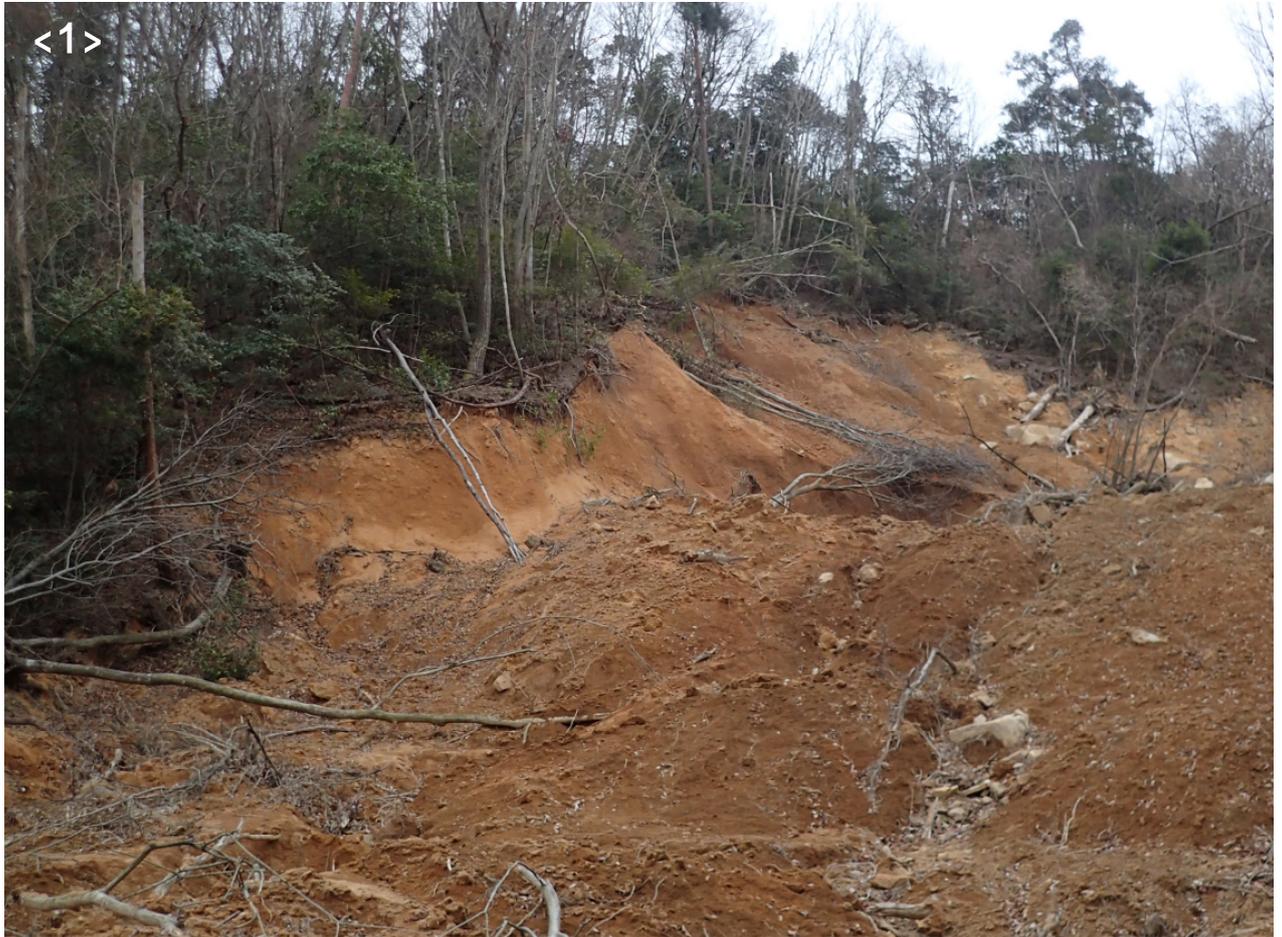
写真 13-1 八本松地区の

発生源は稜線に近い0次谷であり、複数の小規模な崩壊が複合している。山稜に平坦面(城跡)がある。

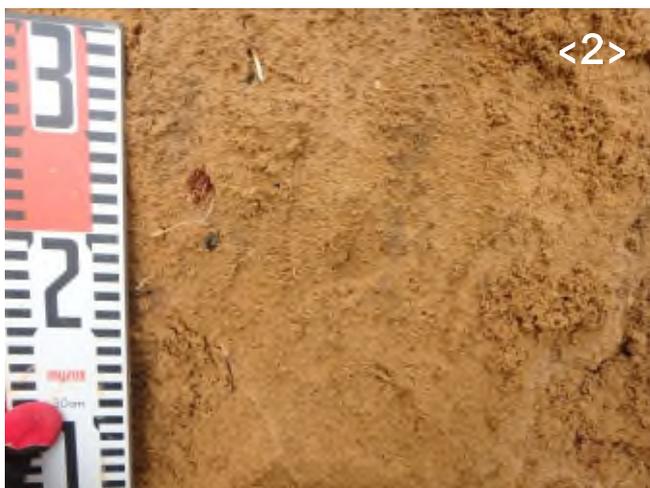
写真 13-2 発生源の炭を含む2次マサ

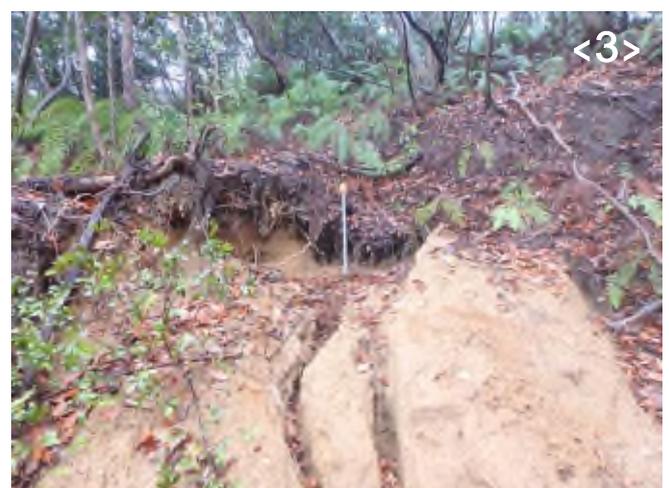
写真 13-3 発生源のパイプとウラジロ

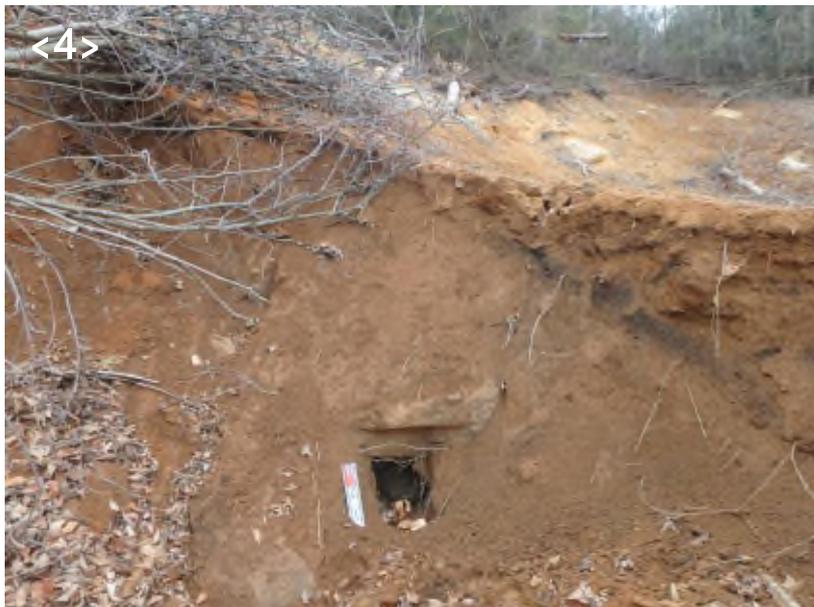
写真 13-4 溪流の発生源の地下水の湧泉となった古い石造り暗渠水路跡

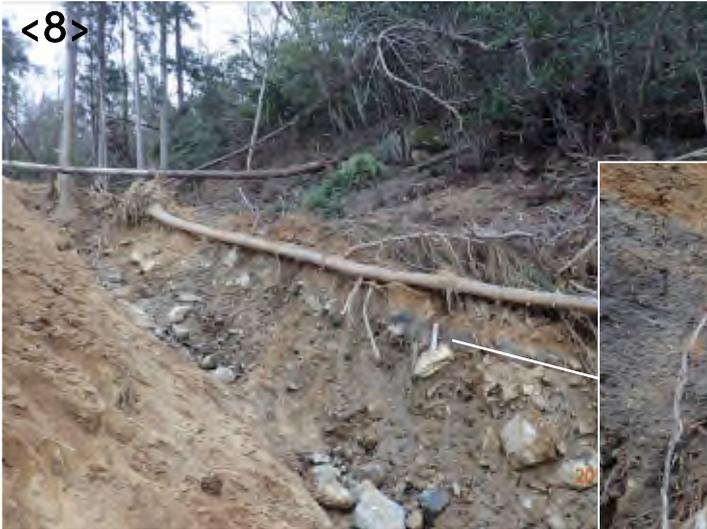
土石流は溪床の岩屑堆積物を侵食しており、発達形態は高屋地区と類似している。

写真 13-8 溪床の侵食跡

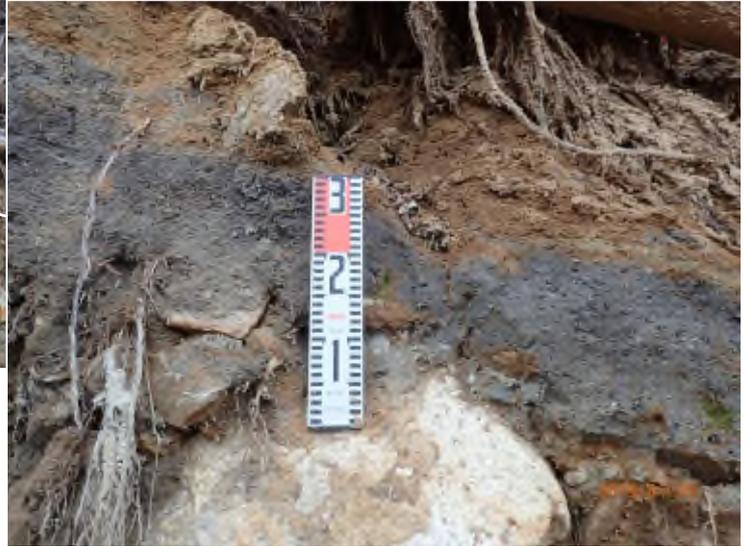
写真 13-9 溪床堆積物の腐植質砂質土

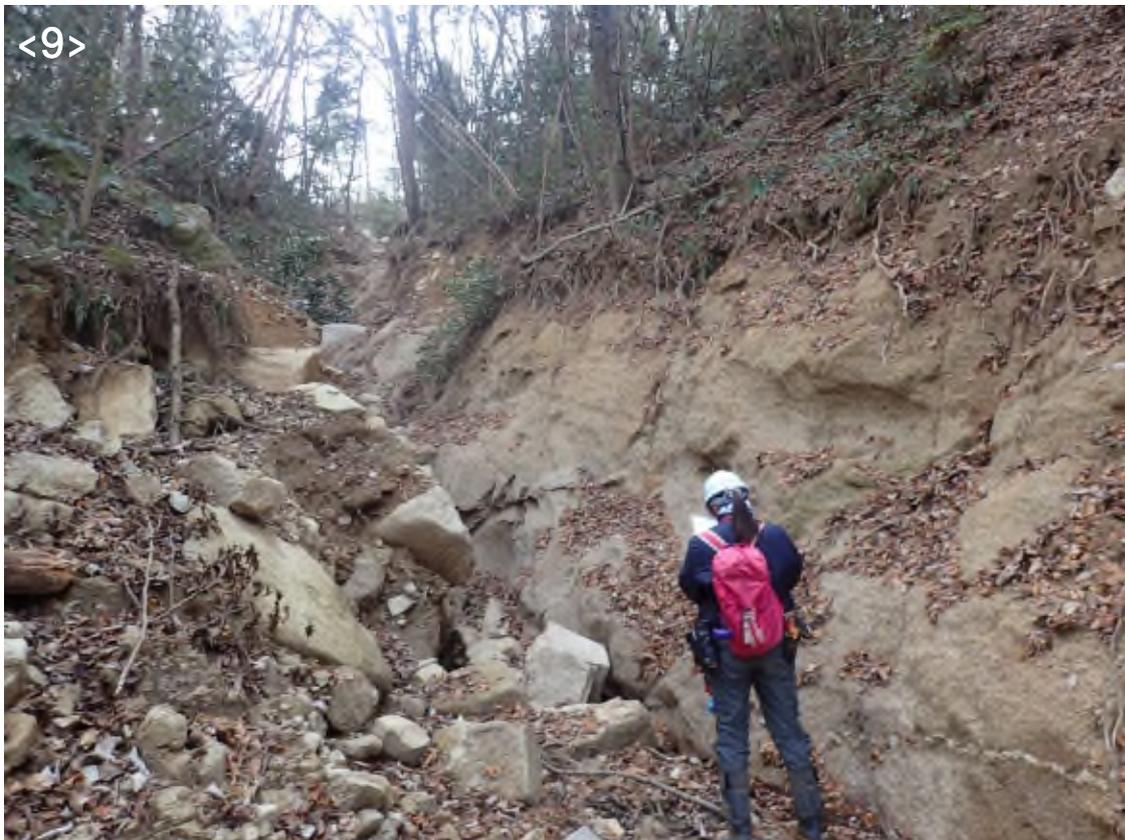
写真 13-10 巨礫を含む溪床堆積物の侵食
