平成 30 年 7 月豪雨災害に係る
治山復旧計画方針検討会

治山復旧計画方針
参考資料

令和元年 10 月

近畿中国森林管理局

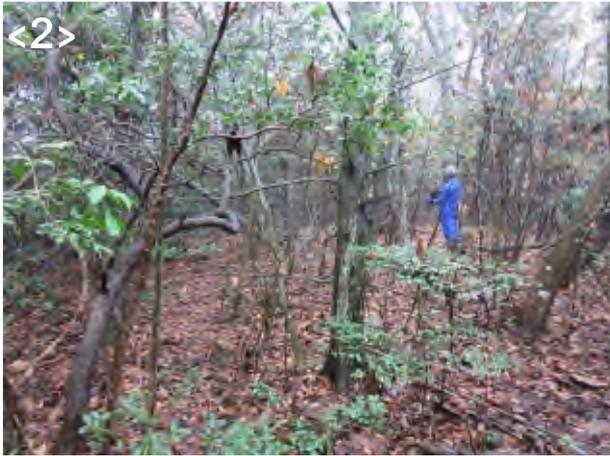
写真 10-2 稜線の平坦面

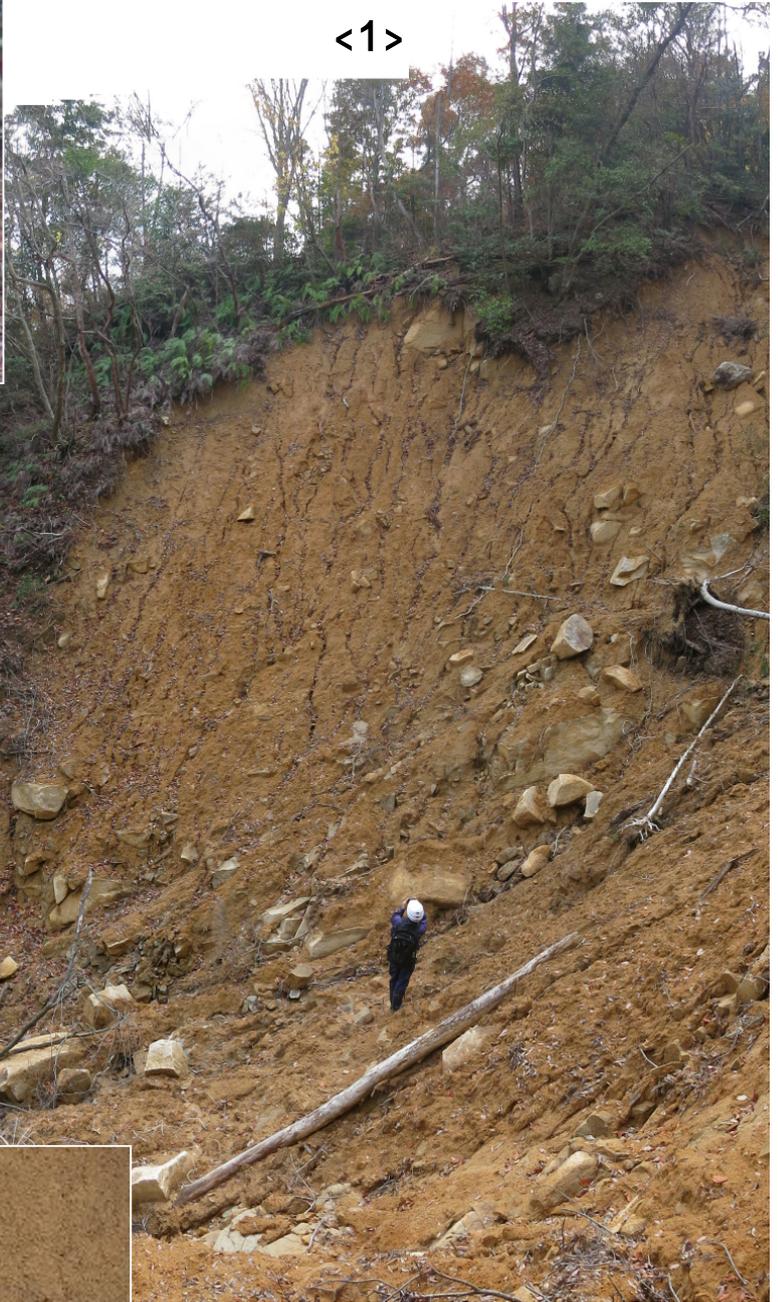
写真 10-1 高屋 地区 溪流の

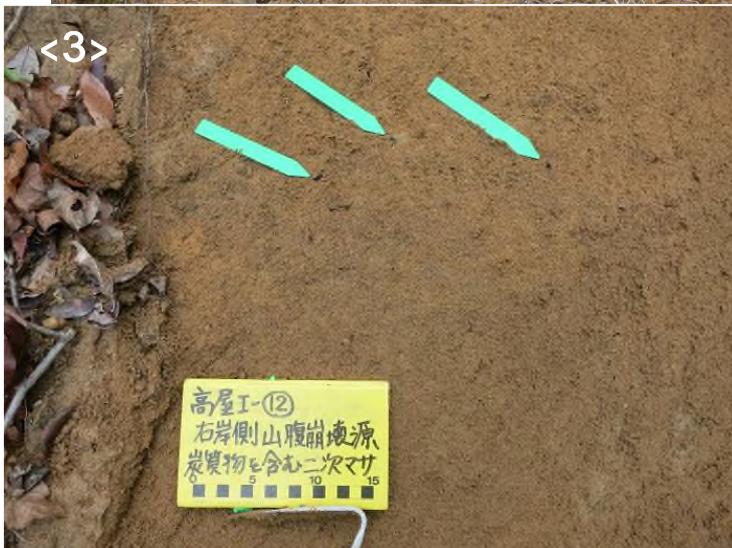
写真 10-3 炭を含む発生域の 2 次マサ

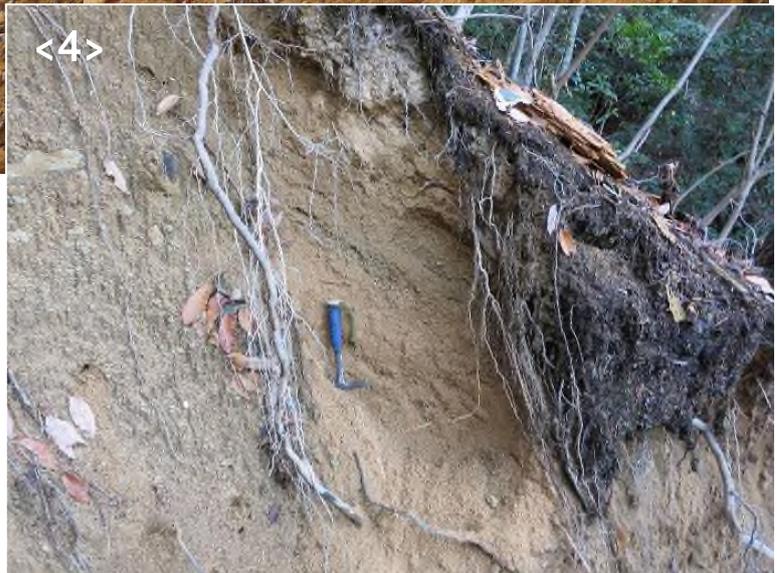
写真 10-4 発生域のルーズな2次マサ

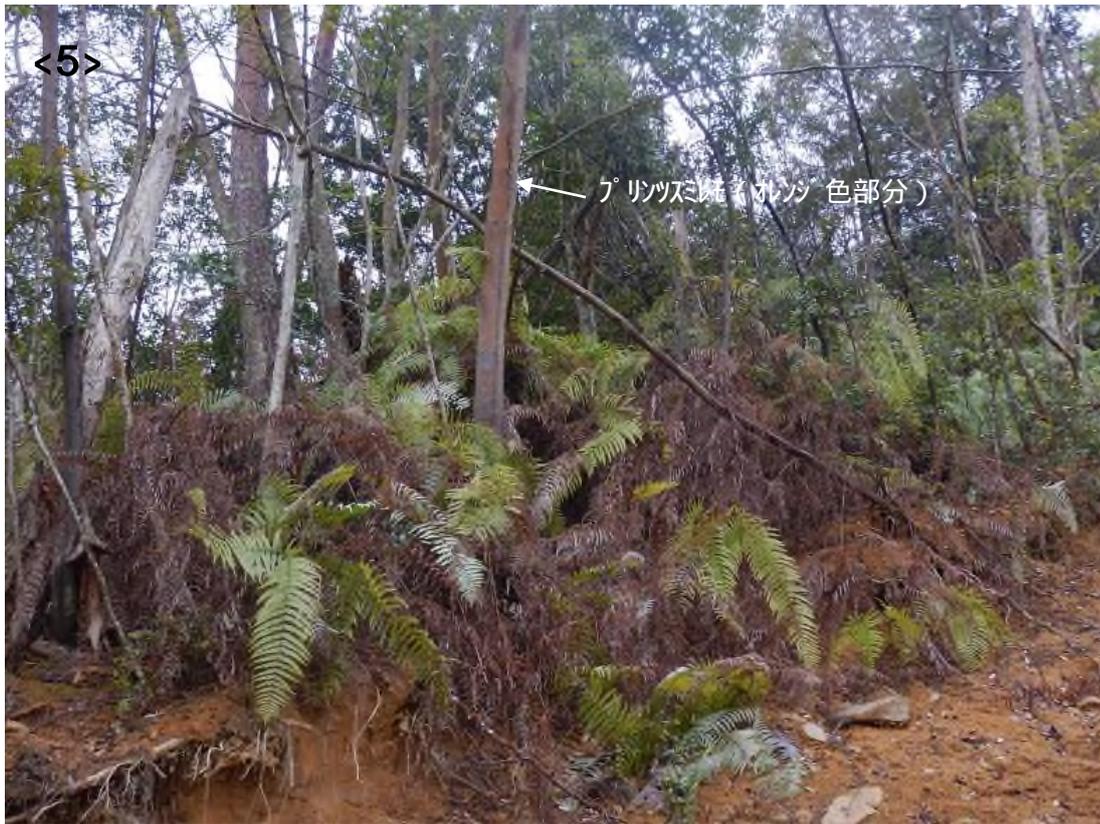
写真 10-5 ウラジロが繁茂する発生域
立木の幹にはプリンツスミレモが着生

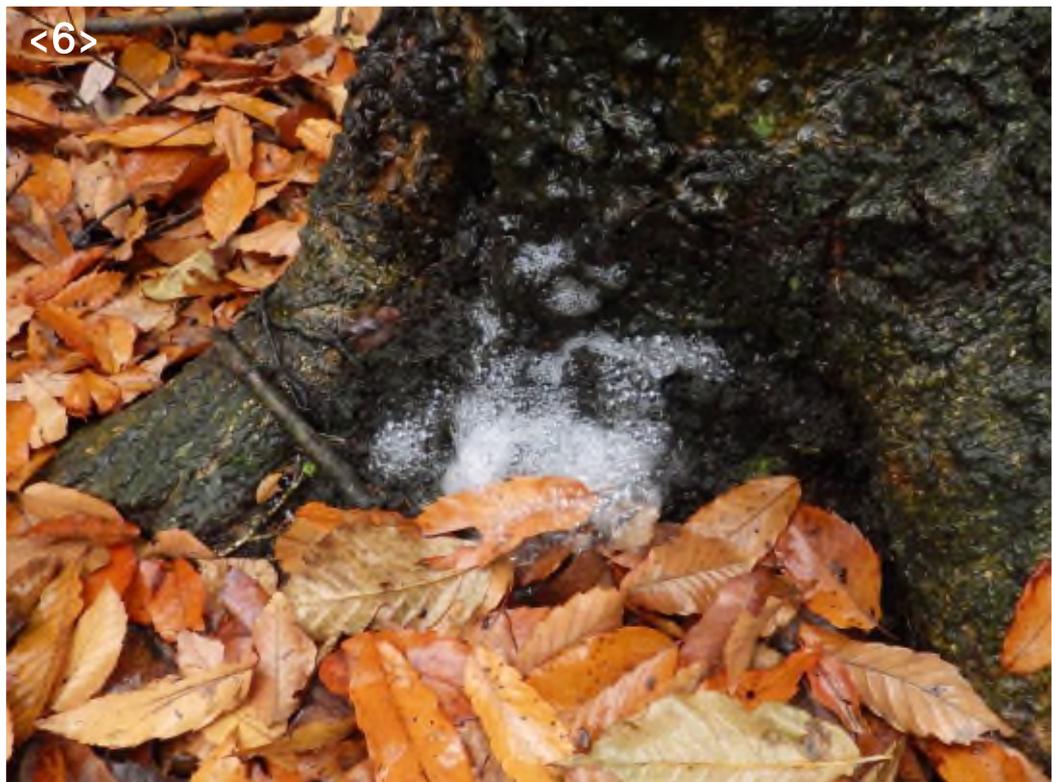
写真 10-6 降雨時に発生する樹幹流が土壌浸透する際の土中空気
の押し出し

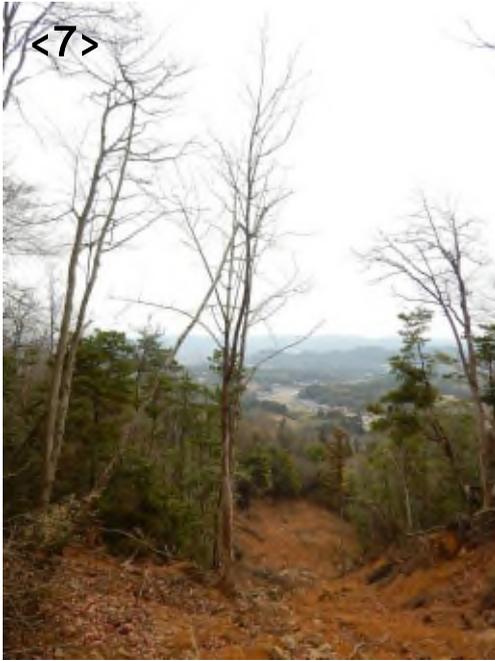
写真 10-7 本来沢筋に生育する
ホオノキが山腹斜面にも生育

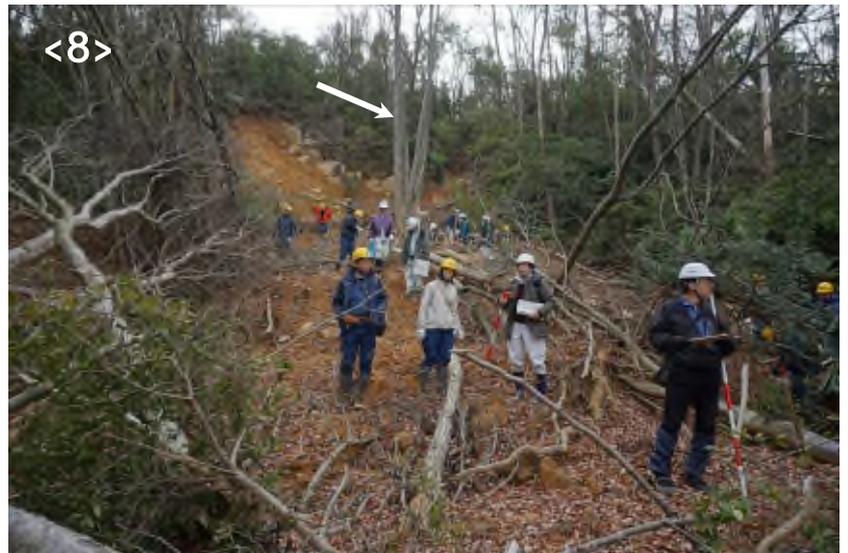
写真 10-8 発生源直下のホオノキ

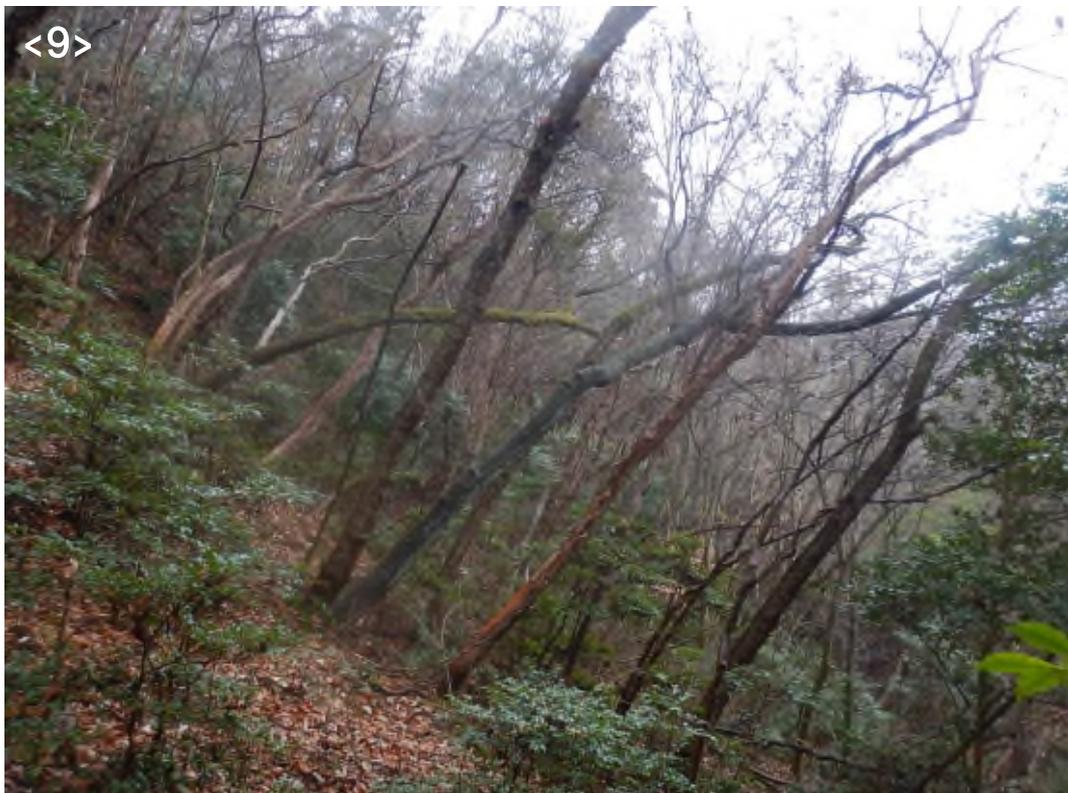
写真 10-9 匍行斜面上に生育する立木の乱れ

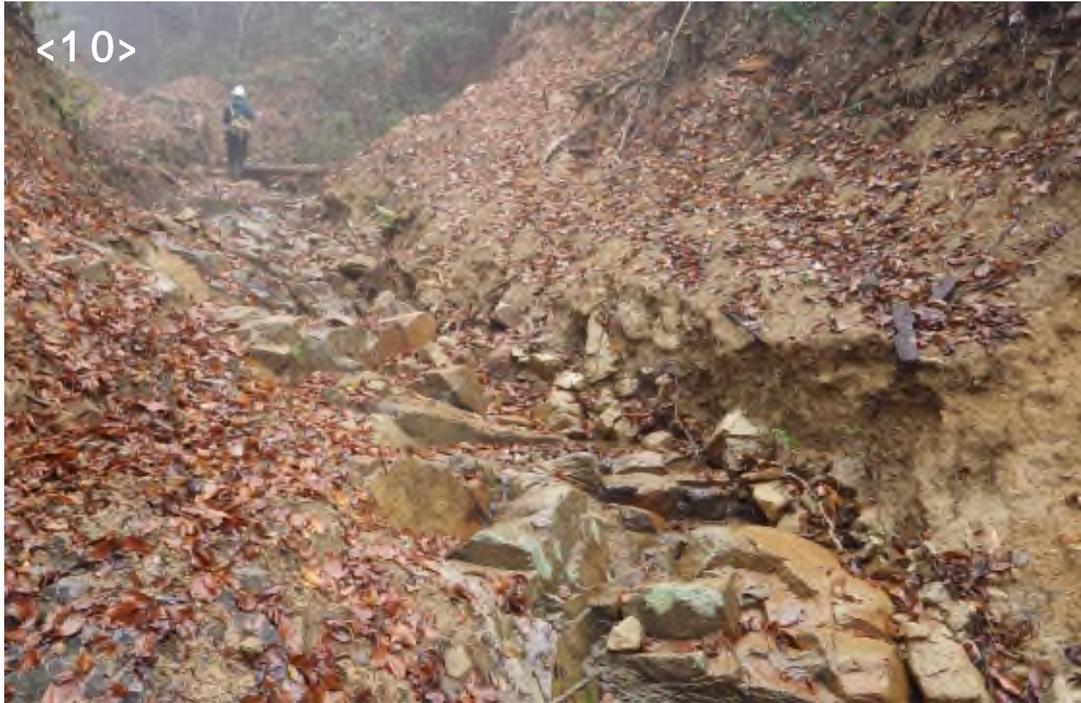
写真 10-10 溪床の厚い堆積物と侵食跡

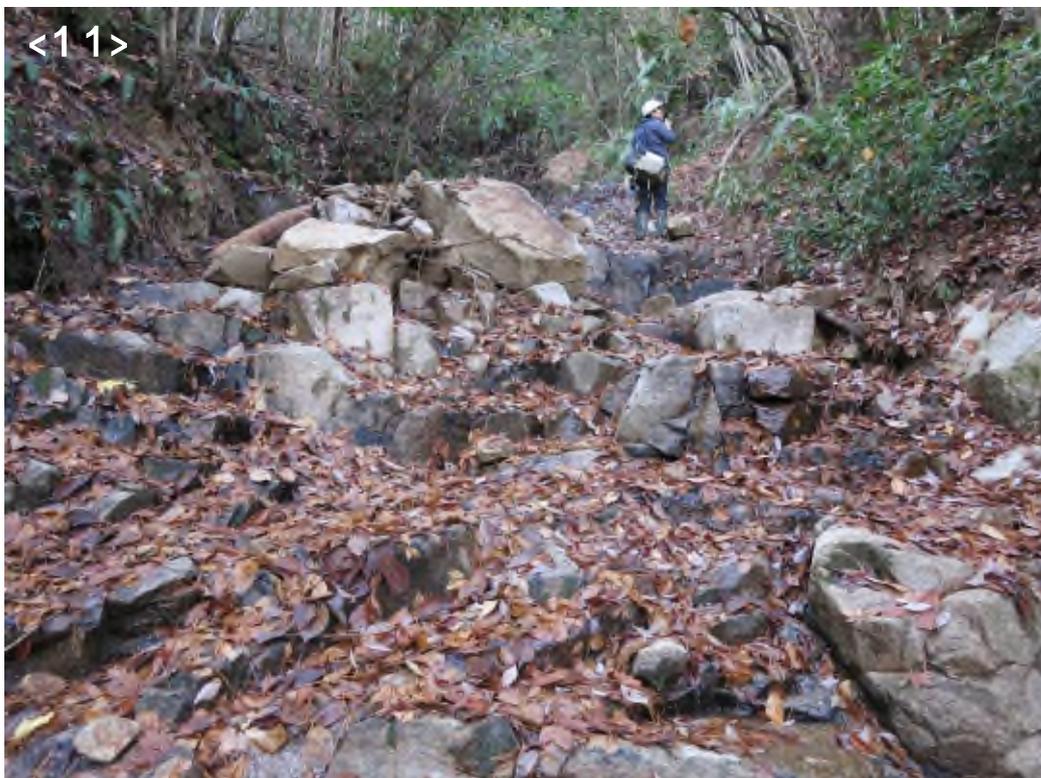
写真 10-11 土石流の規模が大きくならなかった溪床に広がる露岩

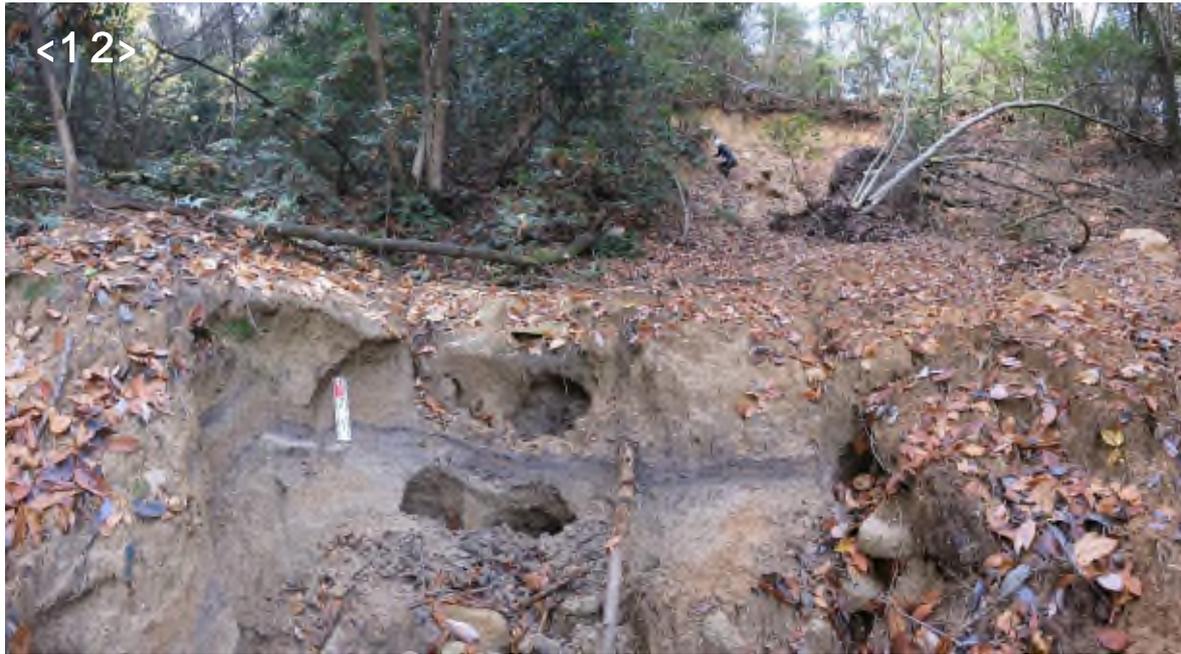
写真 10-12 緩傾斜の溪岸に堆積した腐植質砂質土

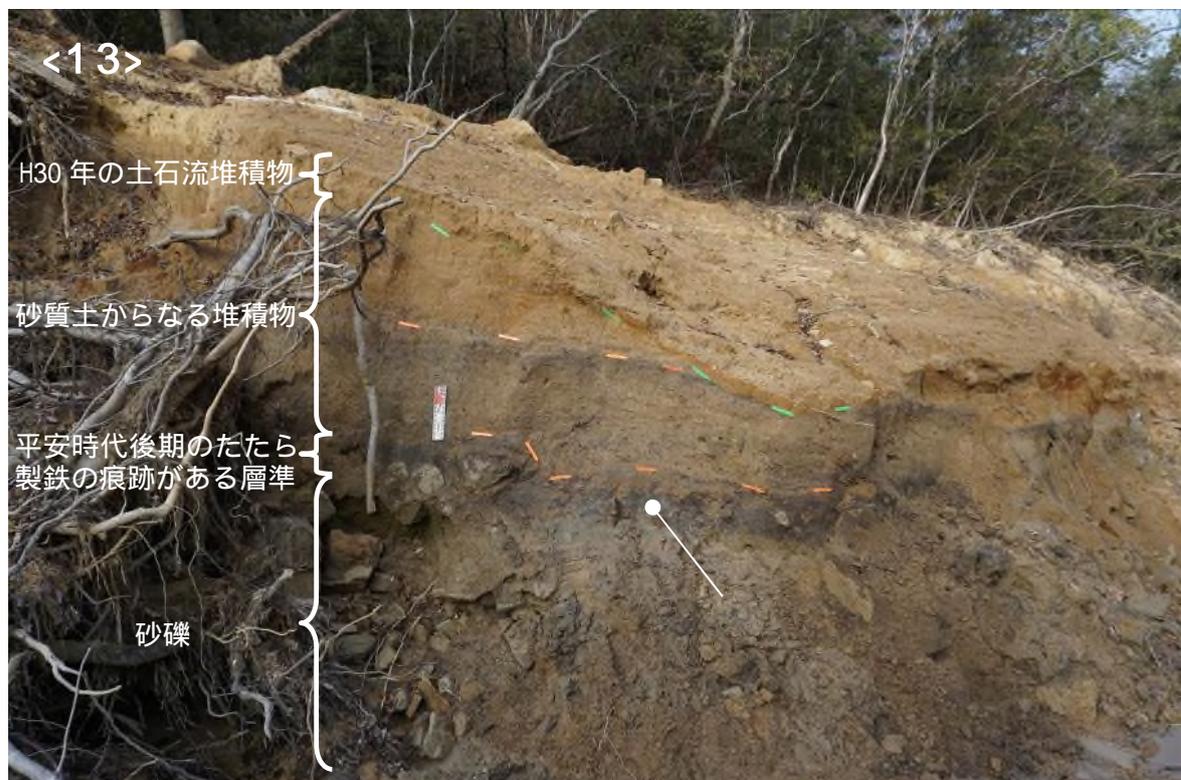
写真 10-13 たたら製鉄の痕跡を含む層準の上位の厚い砂質土
