<<土石流発生溪流 溪流⑫の地質断面>>

図.9(2) 高屋区域（高屋Ⅱ：西側）荒廃現況図

図.12 八本松区域 荒廃現況図

図 13-1 八本松地区③～⑧溪流

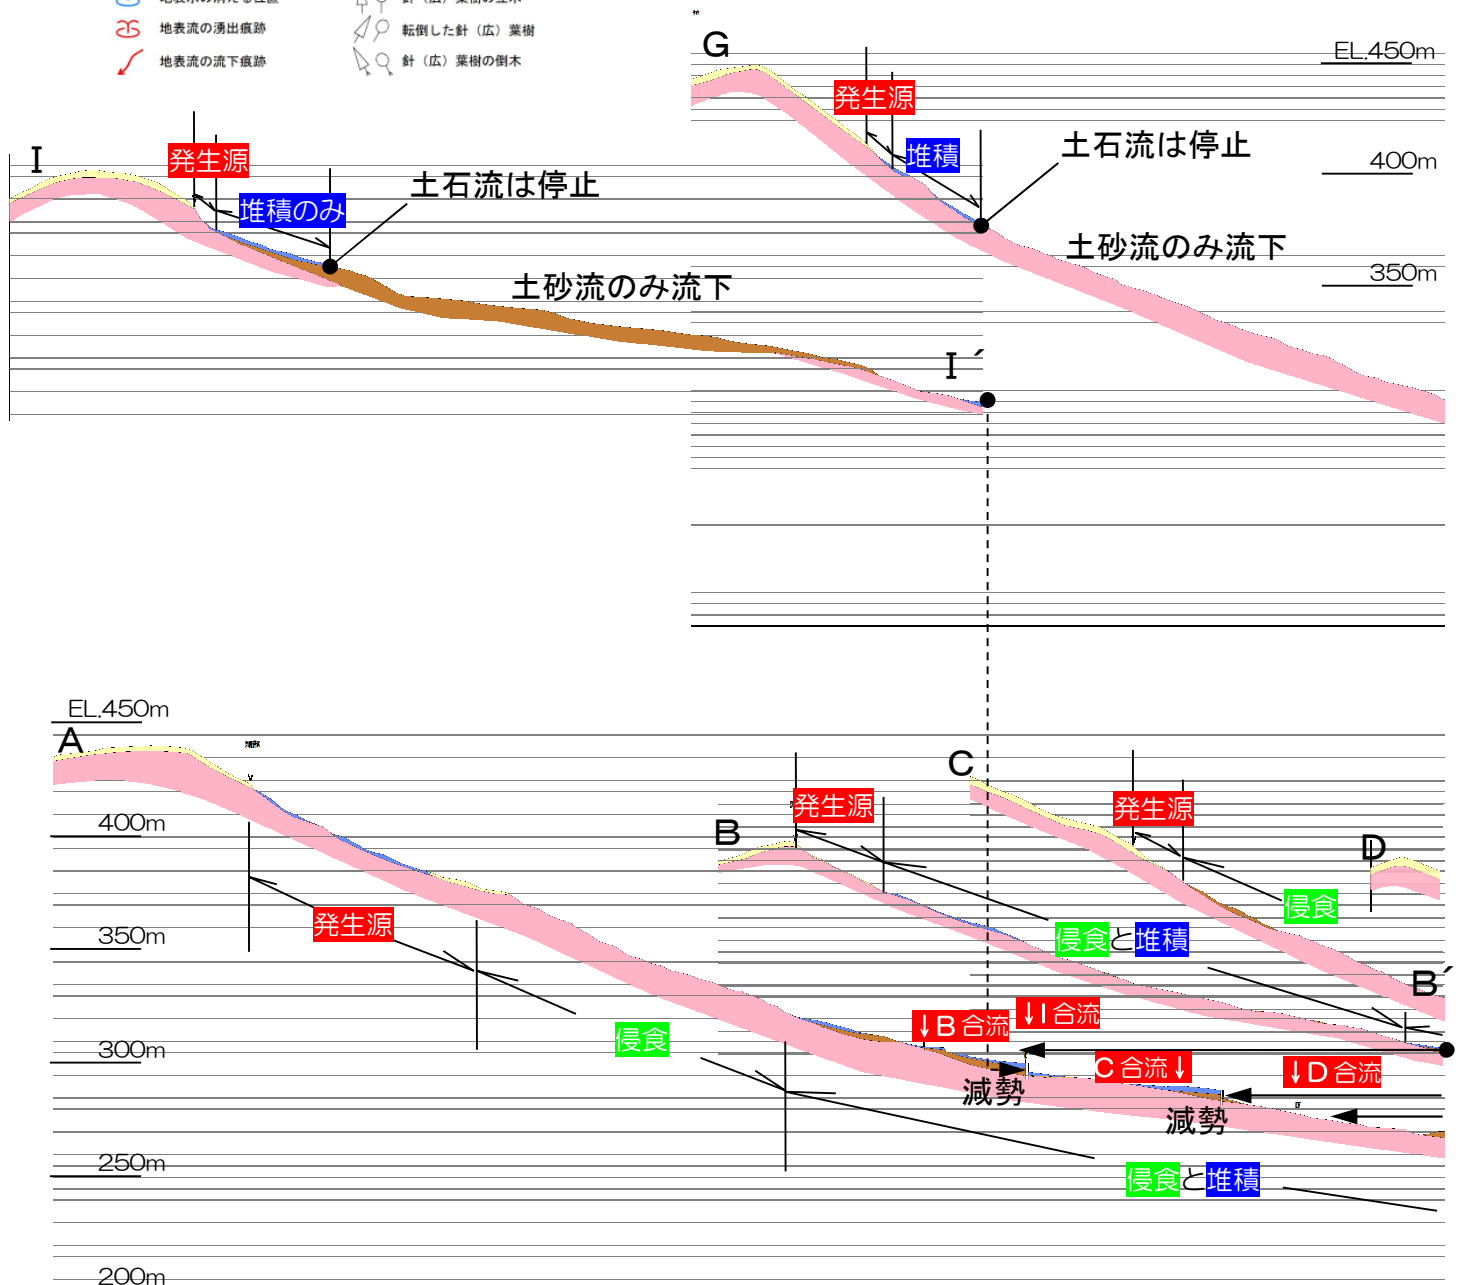
図 10-5 高屋 I 地区⑫溪流の

高屋 I 地区⑫溪流の水系は楕形をなしており、右岸側の主流Aに対して、主に左岸側から多数の沢が合流している。最も高標高のA断面の発生源からの土石流は標高 350～300m の溪床の堆積物を取り込んで肥大化し、さらにB、C、D、E、Fの各断面からの土石流が合流した。標高 250m 以下では土石流は堆積しながら減勢し、山陽自動車道の道路盛土ではほぼ停止したが、一部がC-BOX や水路、暗渠管を通過して下流側へ土砂流が発生し、民家や畑に流れ込んだ。

G断面とH断面も土石流は発生したが、途中の緩斜面や堰堤で減勢し、Aと合流するときには、薄い土砂流になっていた。

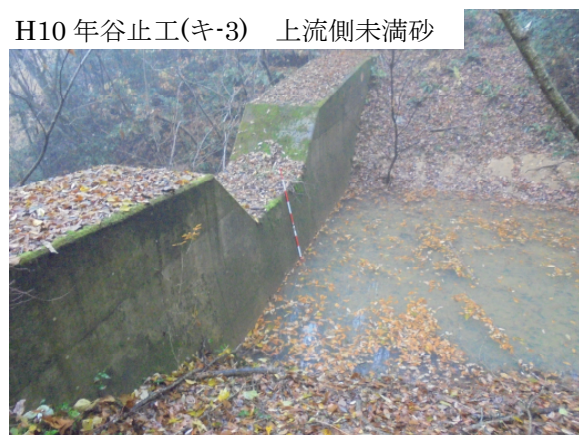
H10 年谷止工(キ-3) 上流側未満砂

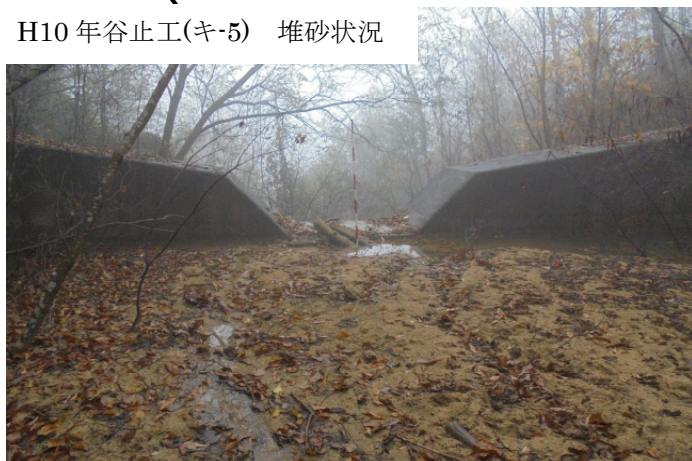
H10 年谷止工(キ-5) 堆砂状況

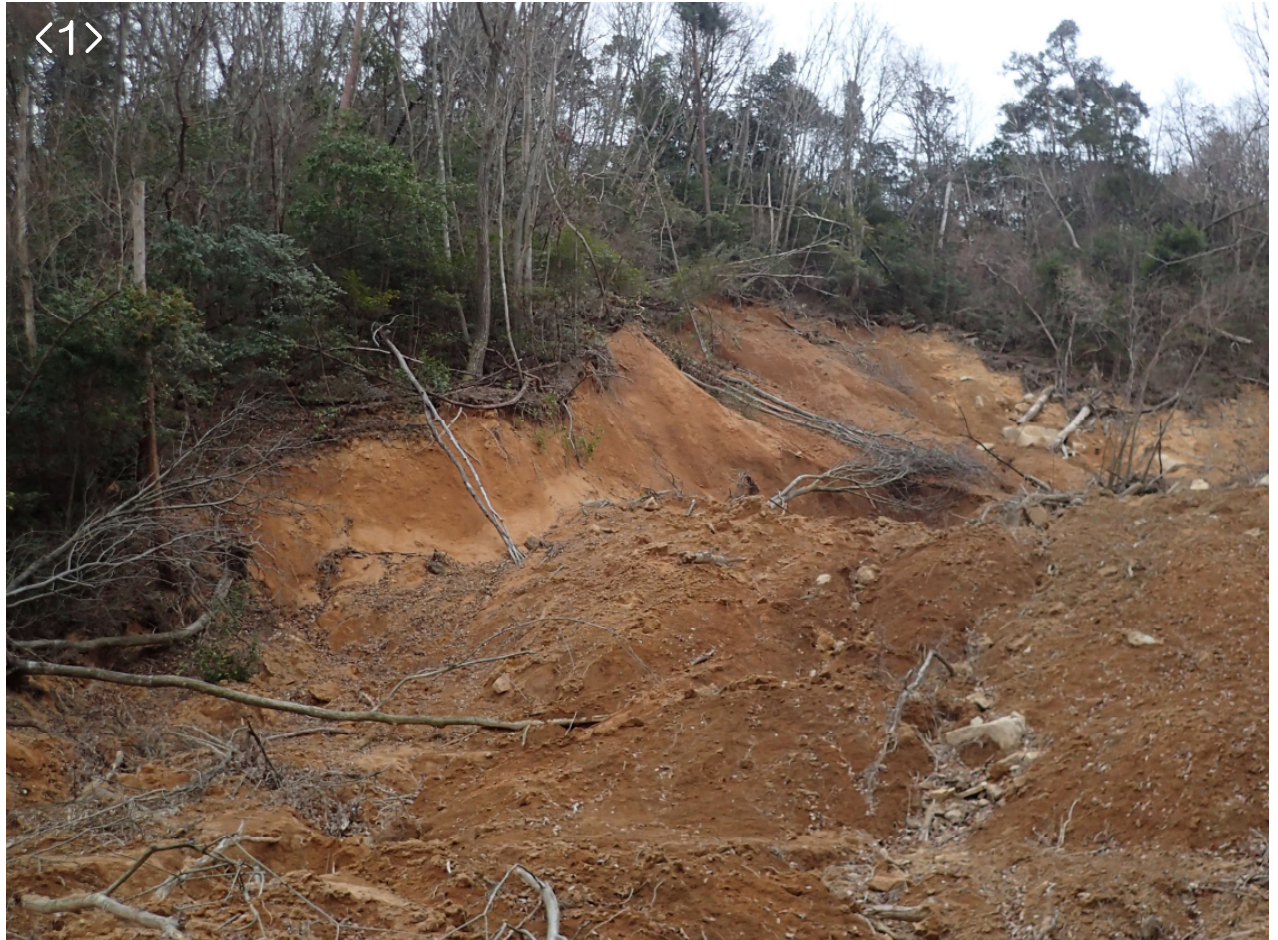
写真 13-1 八本松地区の

発生源は稜線に近い0次谷であり、複数の小規模な崩壊が複合している。山稜に平坦面（城跡）がある。

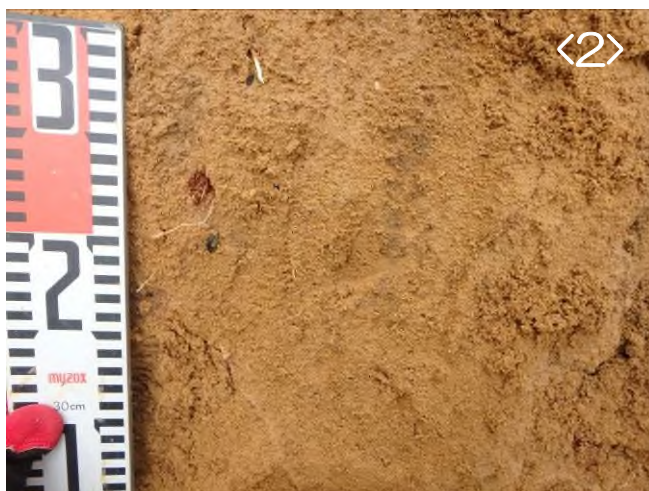
写真 13-2 発生源の炭を含む2次マサ

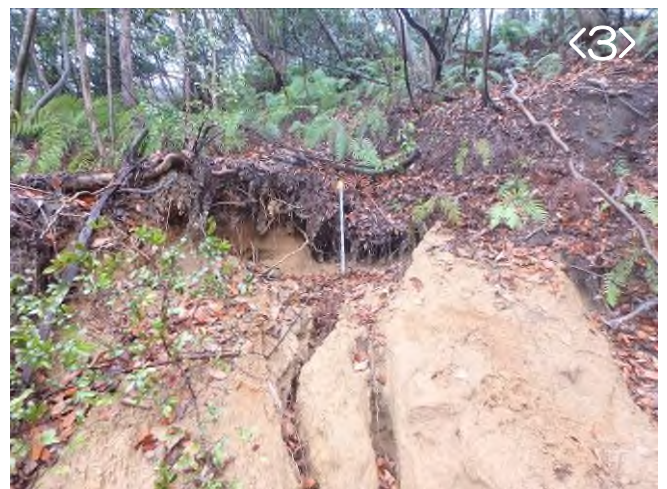
写真 13-3 発生源のパイプとウラジロ

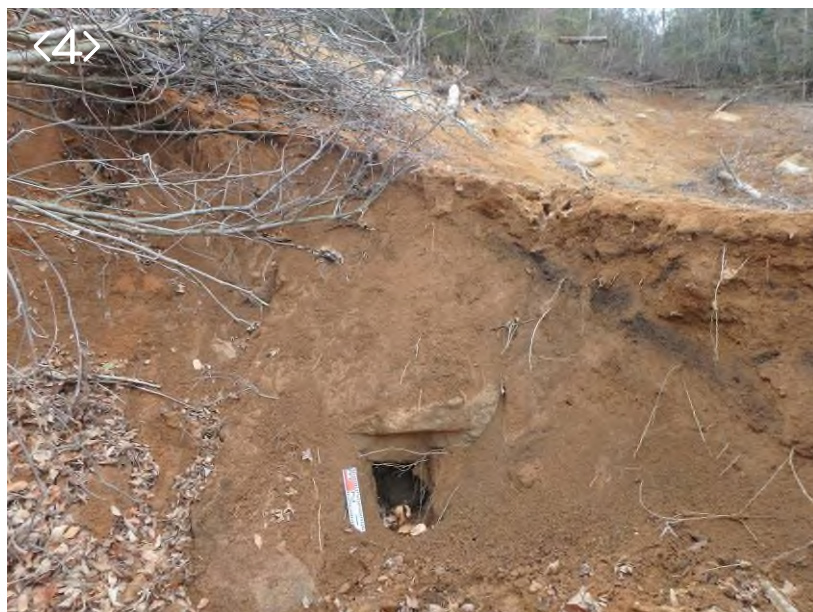
写真 13-4 ④溪流の発生源の地下水の湧泉となった古い石造り暗渠水路跡

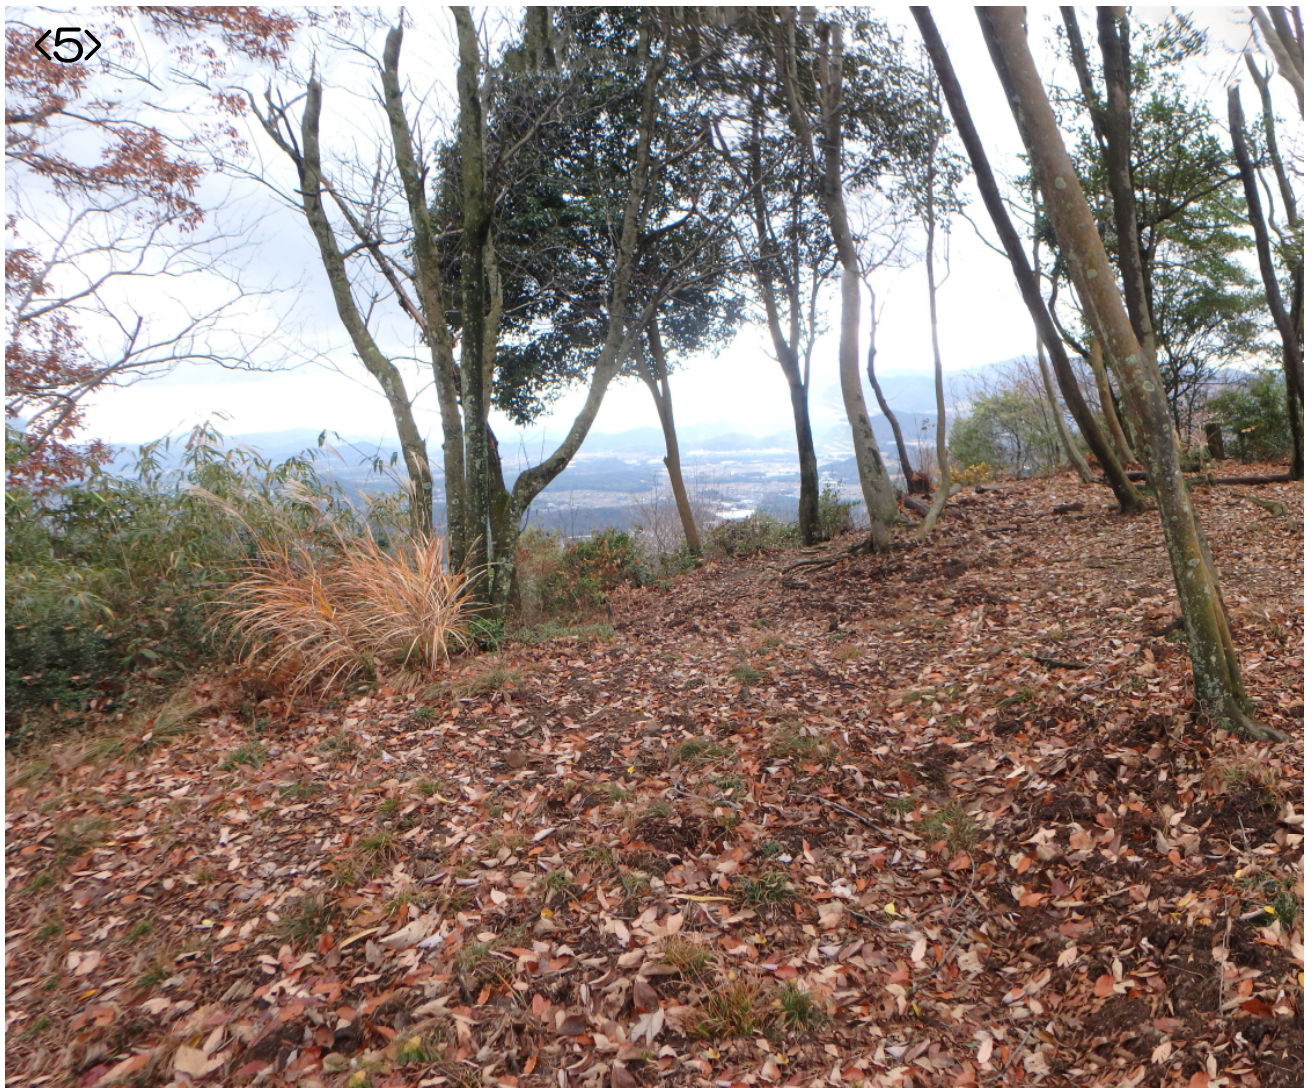
写真 13-5 周辺に掘削土を排土したことを示す

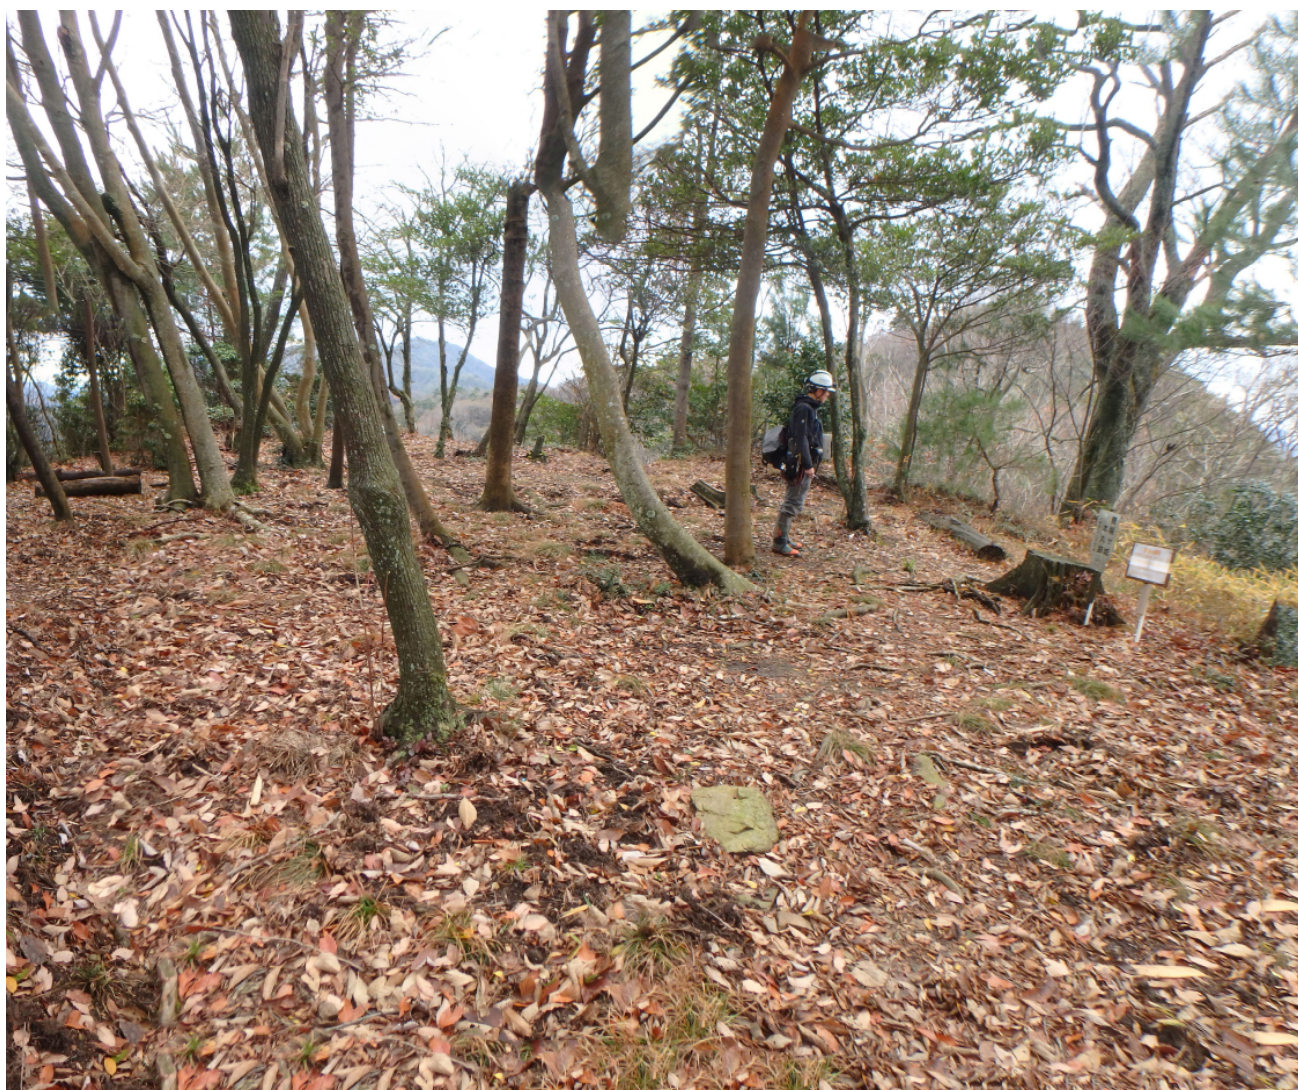
人工的な平坦面をなす稜線の曾場ヶ城跡

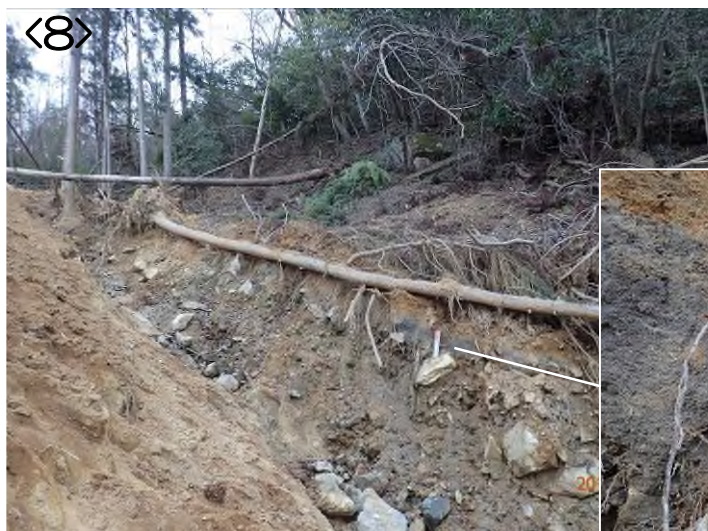
土石流は溪床の岩屑堆積物を侵食しており、発達形態は高屋地区と類似している。

写真 13-8 溪床の侵食跡

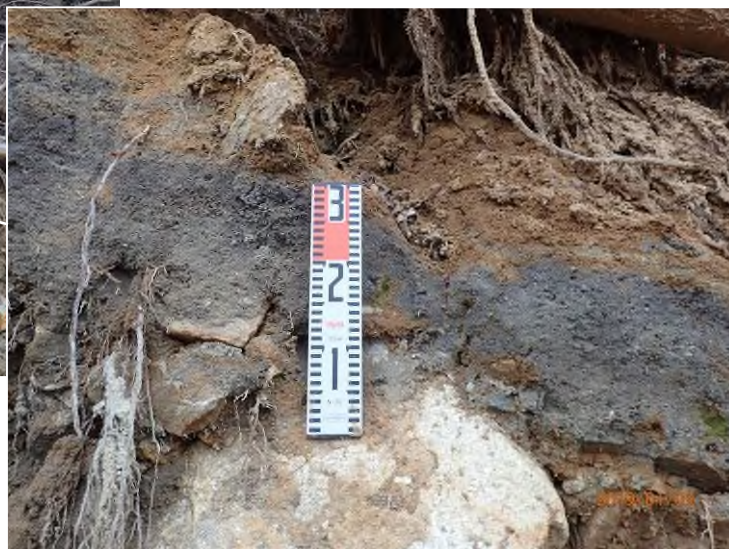
写真 13-9 溪床堆積物の腐植質砂質土

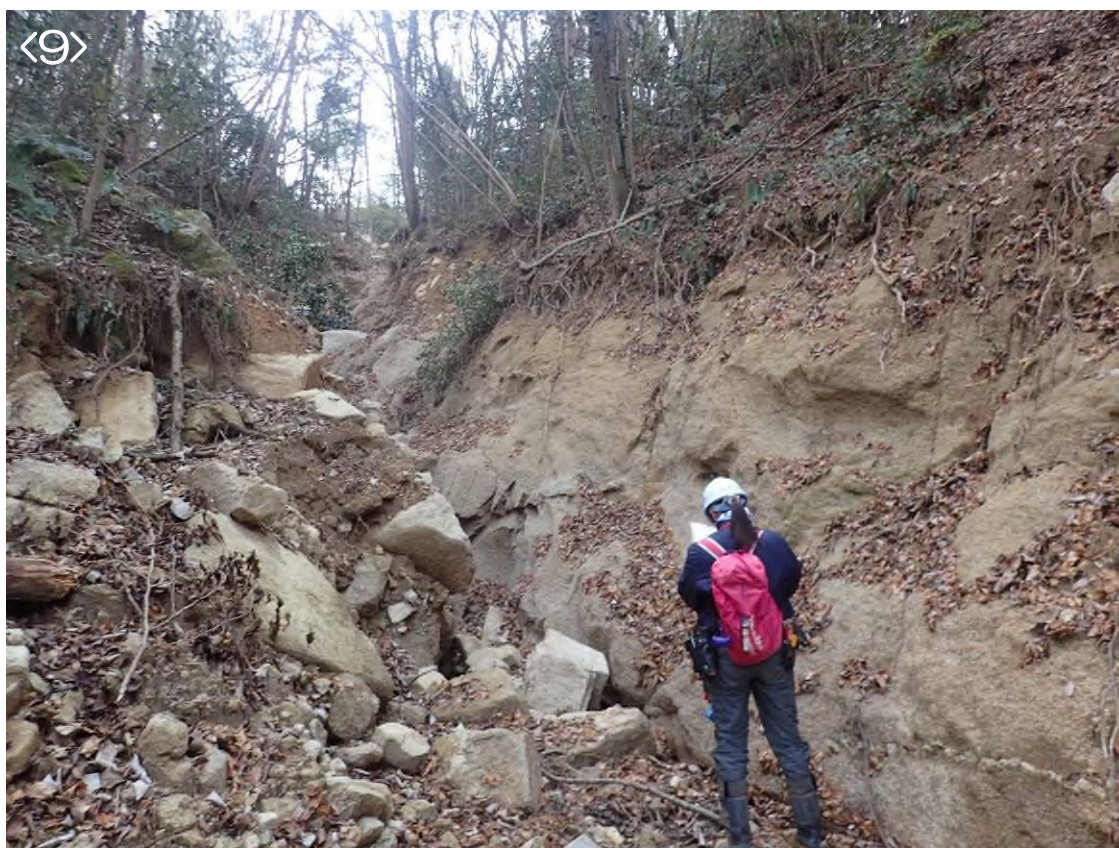
写真 13-10 巨礫を含む溪床堆積物の侵食

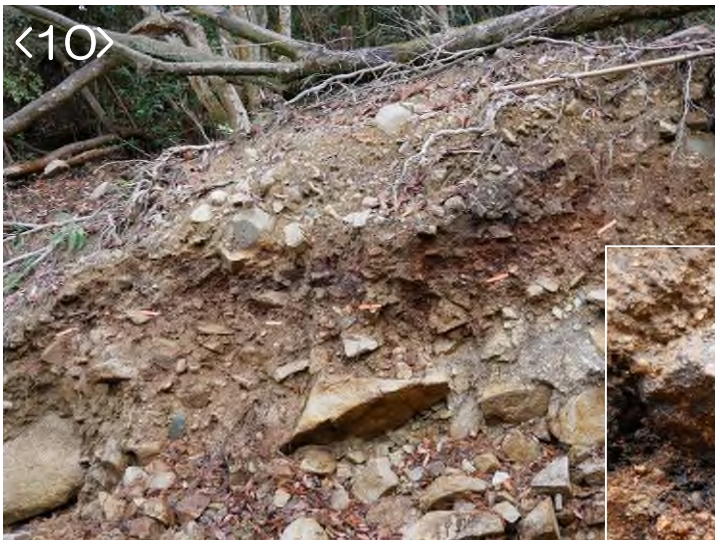
写真 13-11 堆積物中の水みちを示す礫表面の水酸化鉄

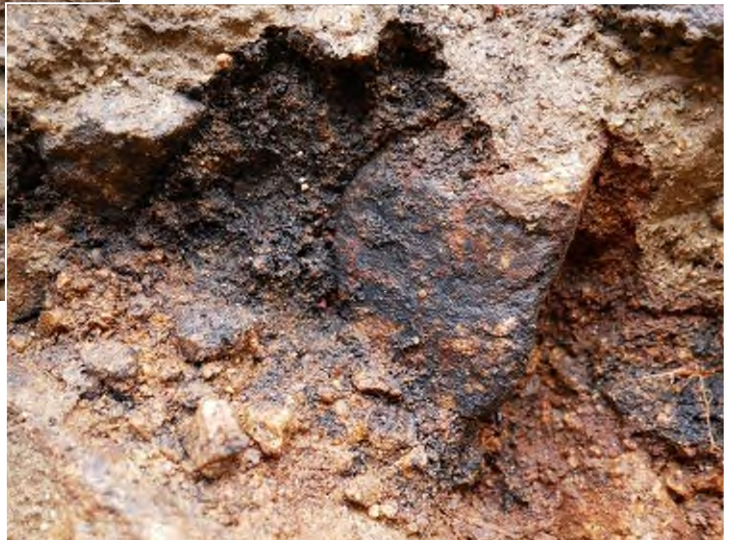
写真 13-12 堆積物中の水みちを示す礫表面の水酸化鉄

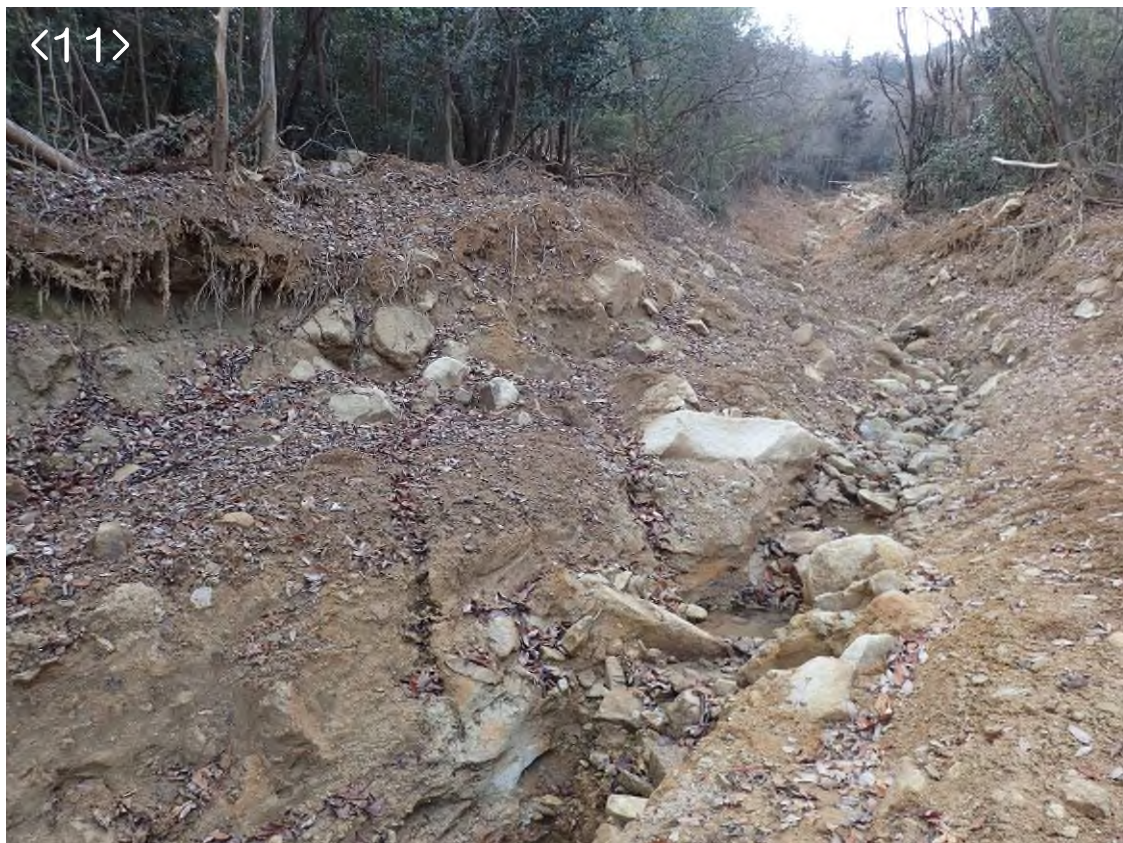
写真 13-13 土石流による巨礫を含む溪床堆積物の侵食
