平成30年 7月豪雨災害に係る
治山復旧計画方針検討会

治山復旧計画方針
【暫定版】

参考資料

近畿中国森林管理局

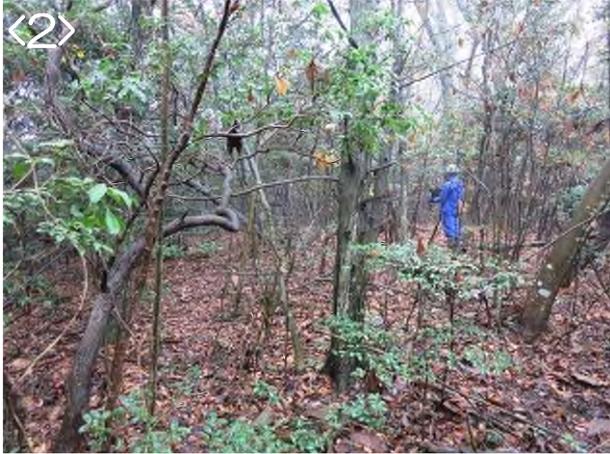
写真 10-2 稜線の平坦面

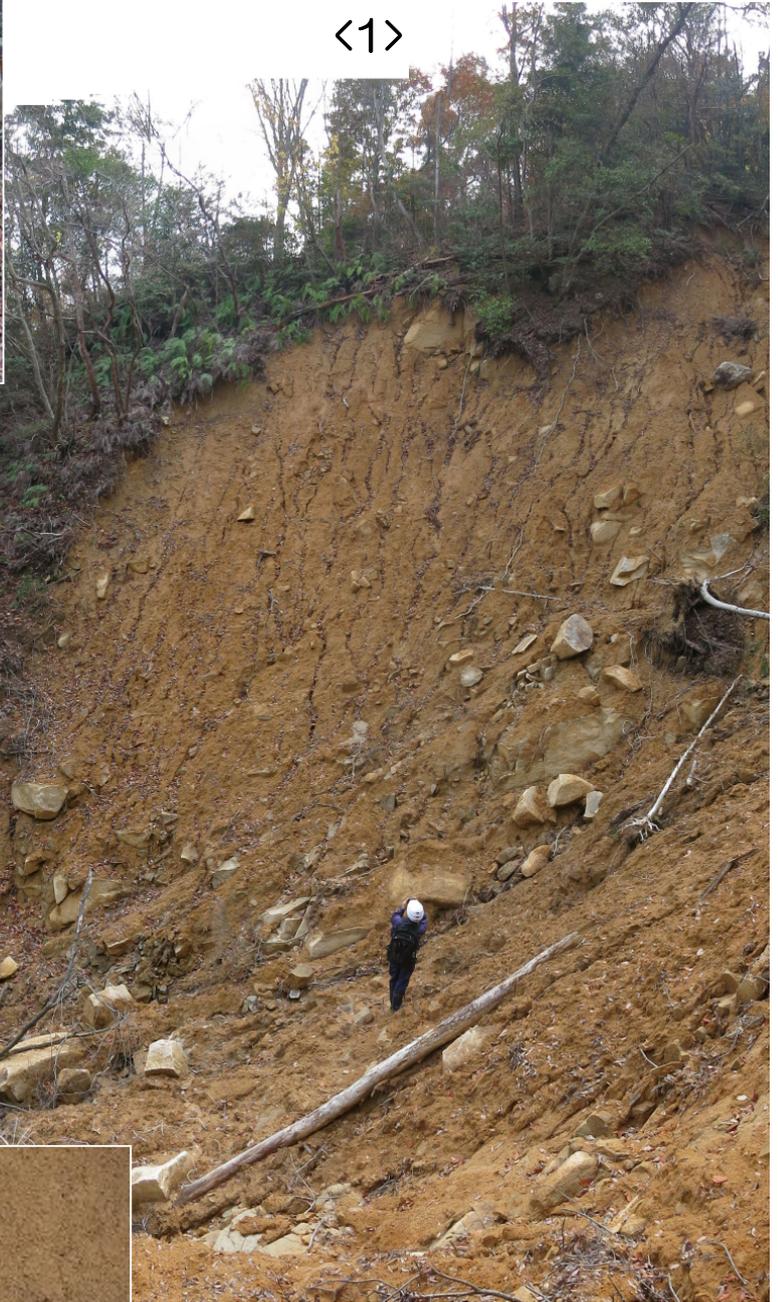
<1>

写真 10-1 高屋 I 地区⑫溪流の

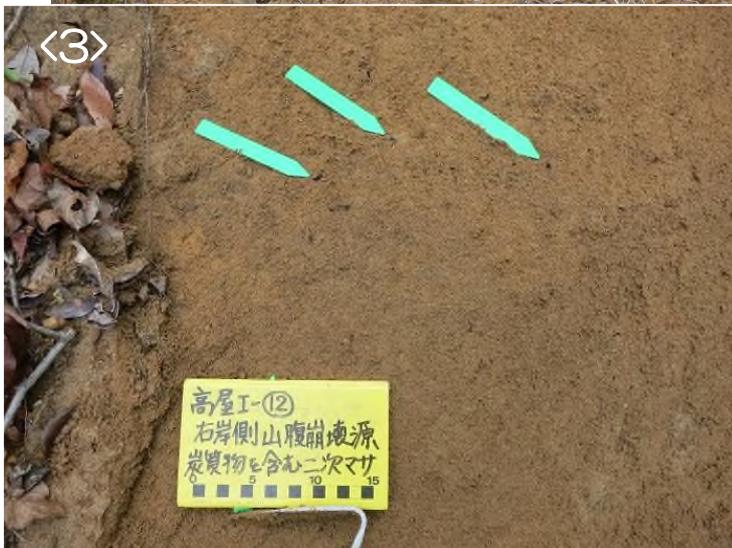
写真 10-3 炭を含む発生域の 2 次マサ

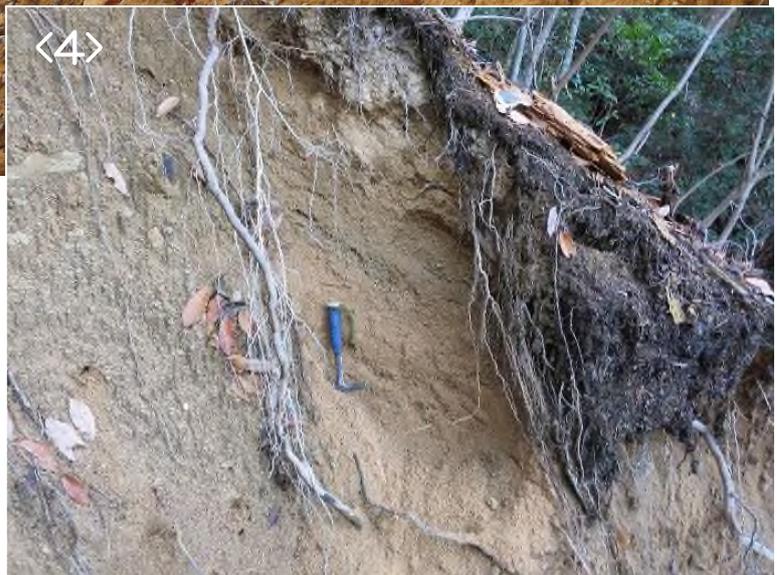
写真 10-4 発生域のルーズな 2 次マサ

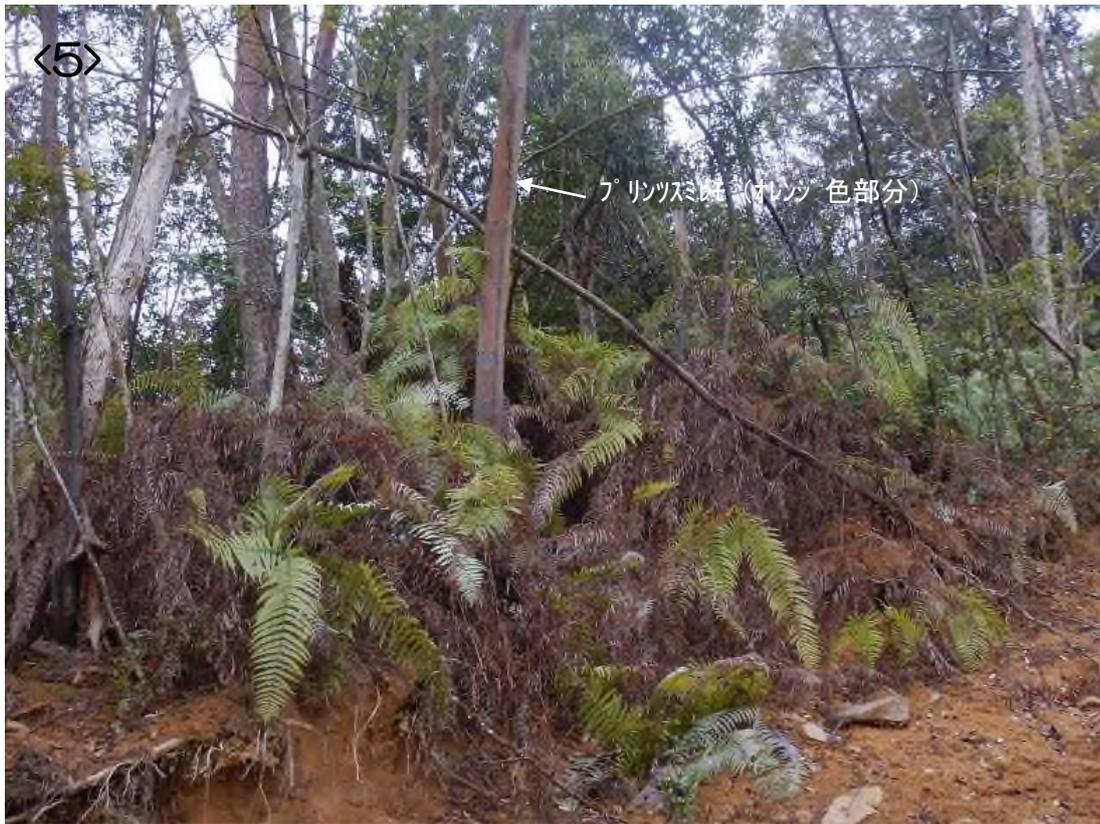
写真 10-5 ウラジロが繁茂する発生域
立木の幹にはプリンツスミレモが着生

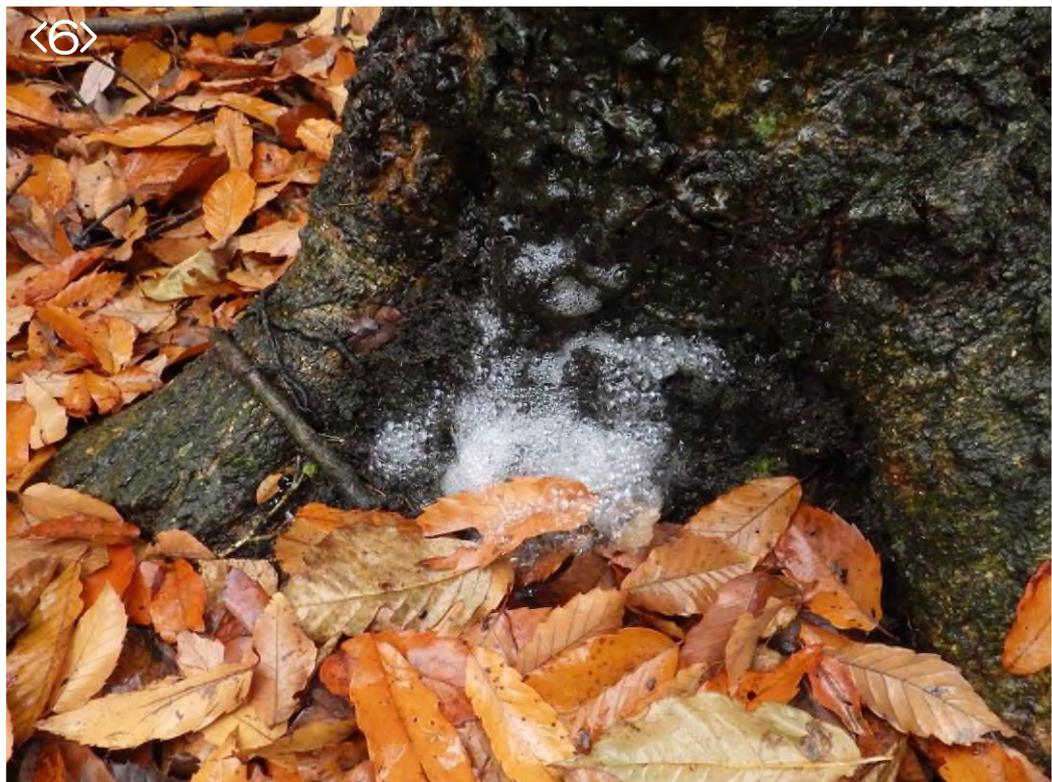
写真 10-6 降雨時に発生する樹幹流が土壌浸透する際の土中空気
の押し出し

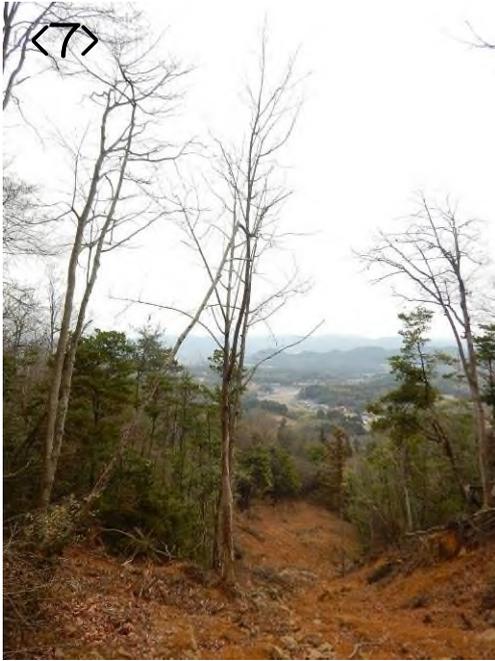
写真 10-7 本来沢筋に生育する
ホオノキが山腹斜面にも生育

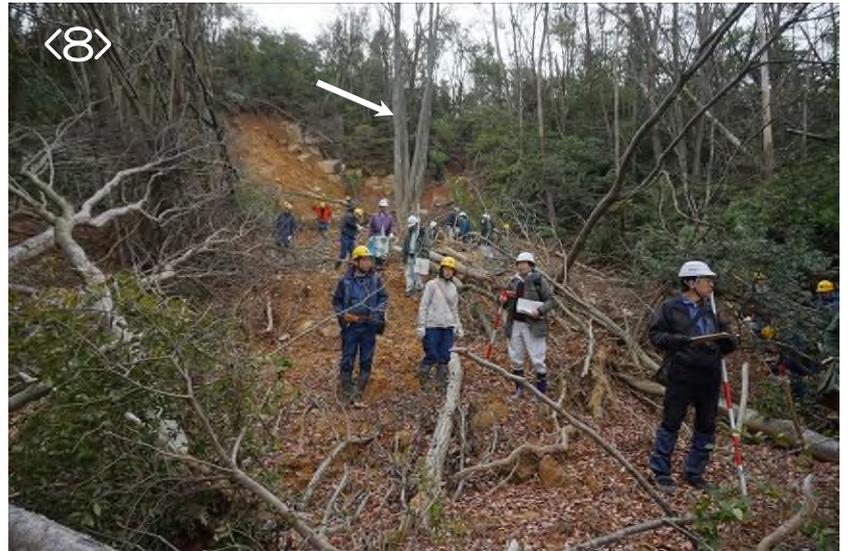
写真 10-8 発生源直下のホオノキ

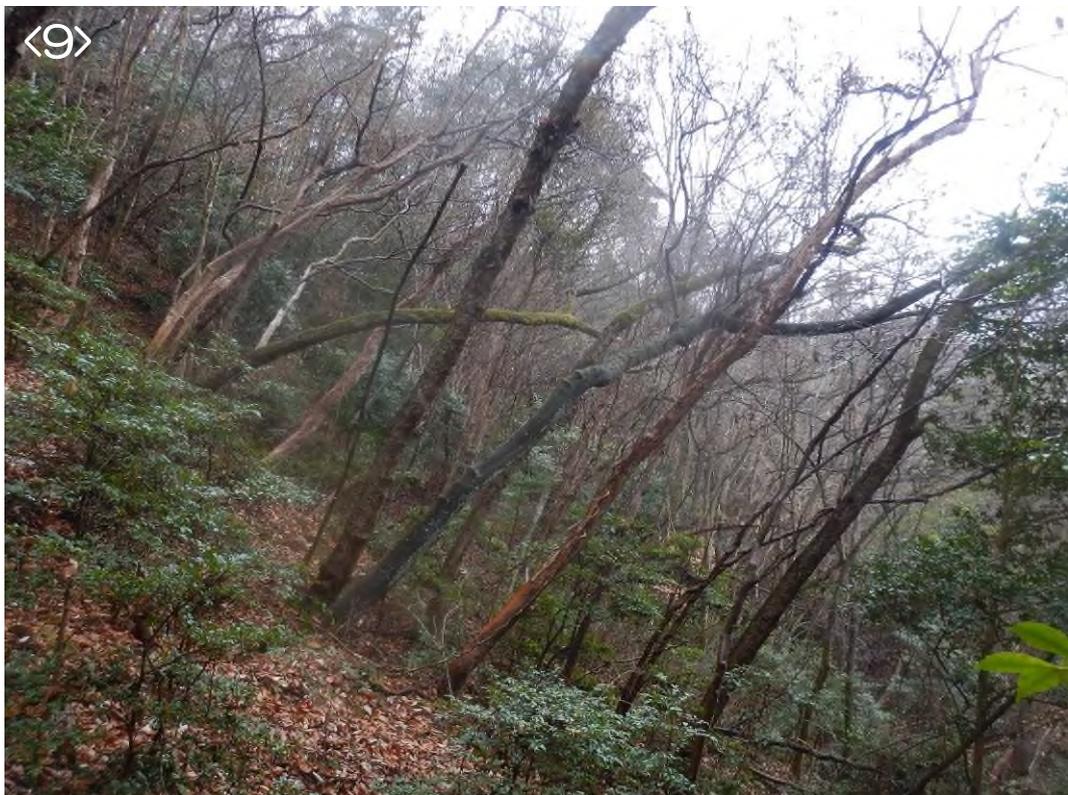
写真 10-9 匍行斜面上に生育する立木の乱れ

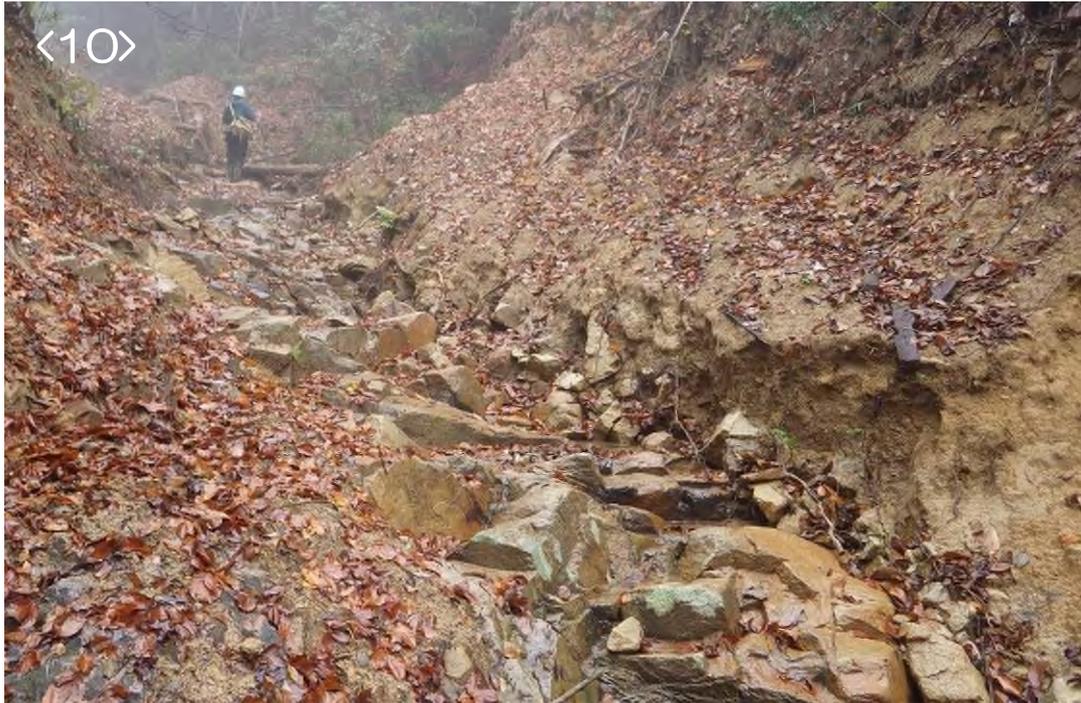
写真 10-10 溪床の厚い堆積物と侵食跡

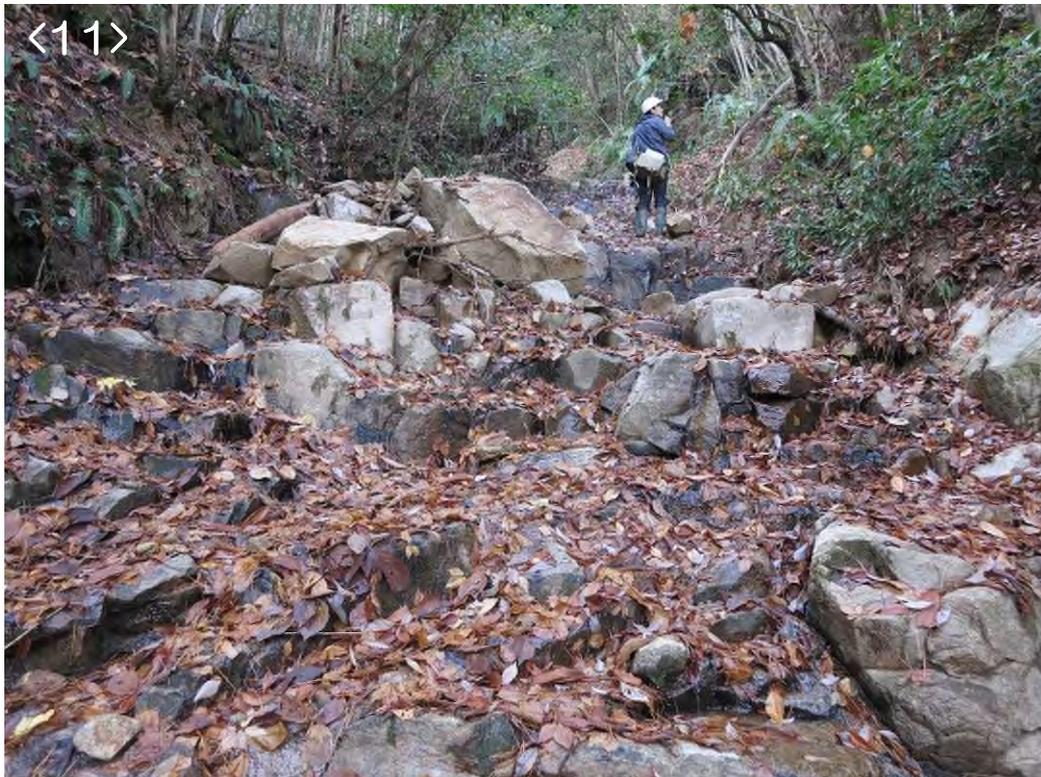
写真 10-11 土石流の規模が大きくならなかった溪床に広がる露岩

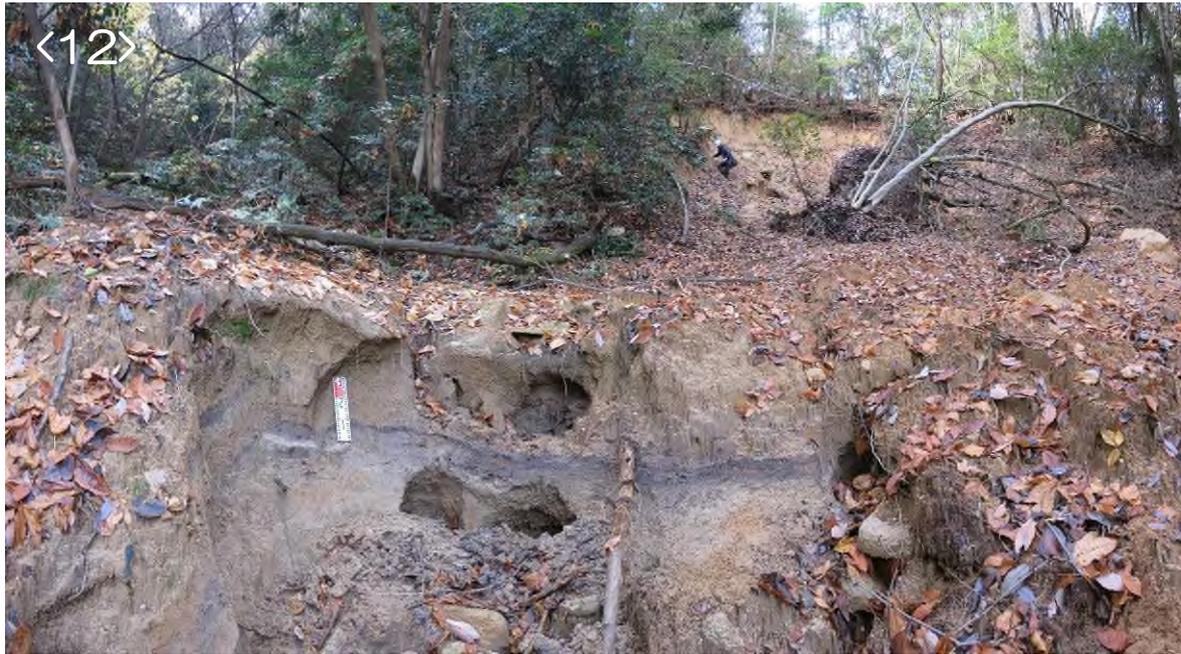
写真 10-12 緩傾斜の溪岸に堆積した腐植質砂質土

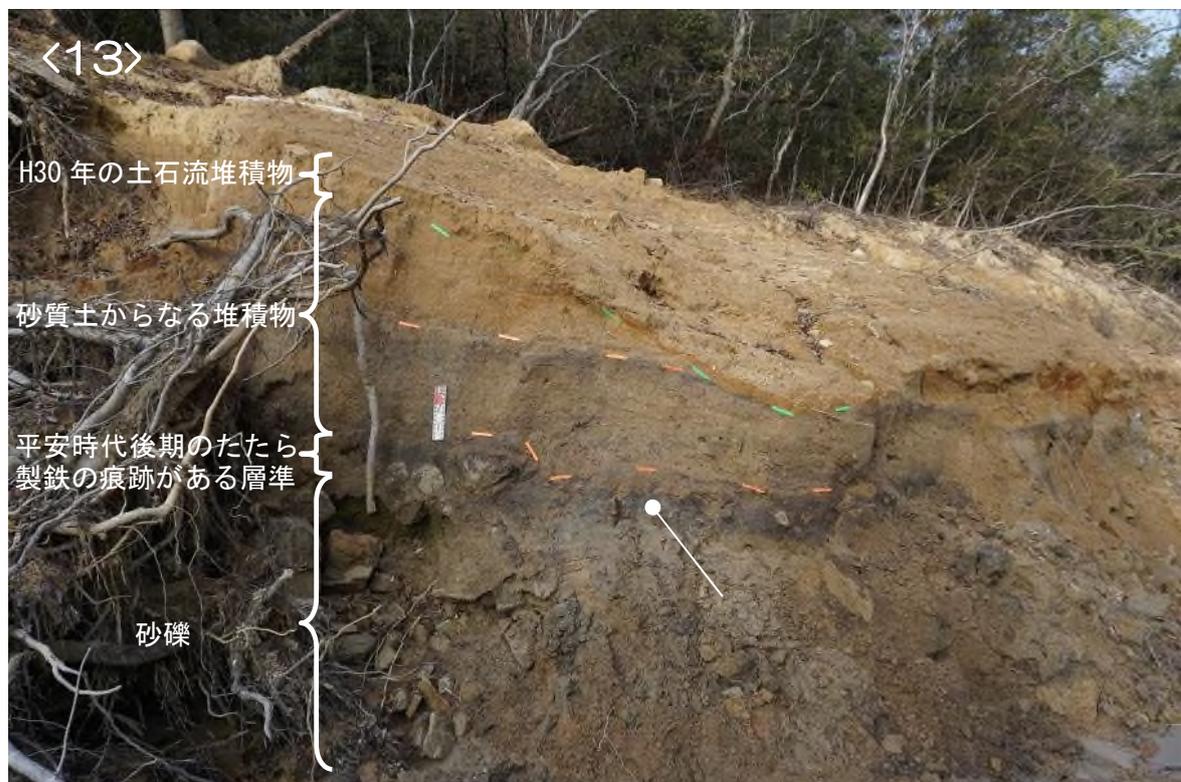
写真 10-13 たたら製鉄の痕跡を含む層準の上位の厚い砂質土

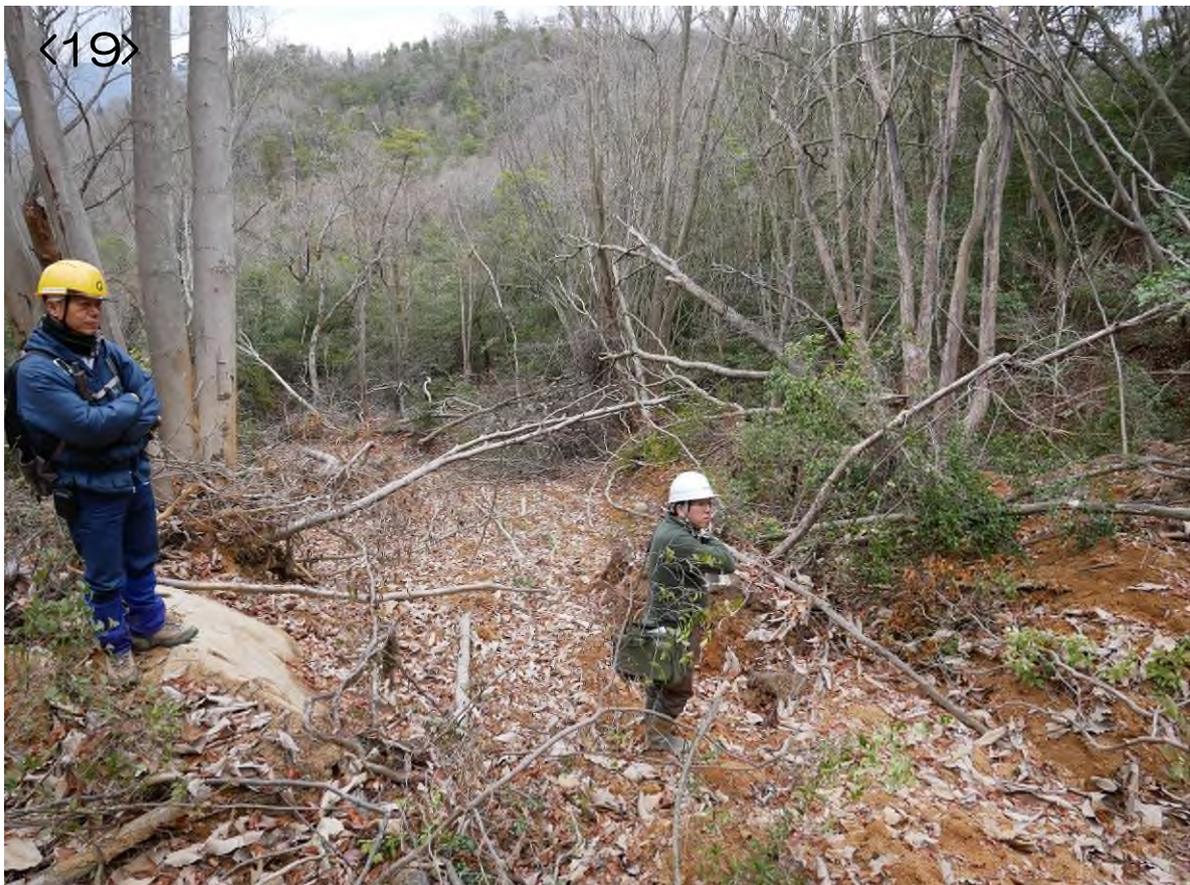
写真 10-18 森林による土石流の土砂の減勢・捕捉

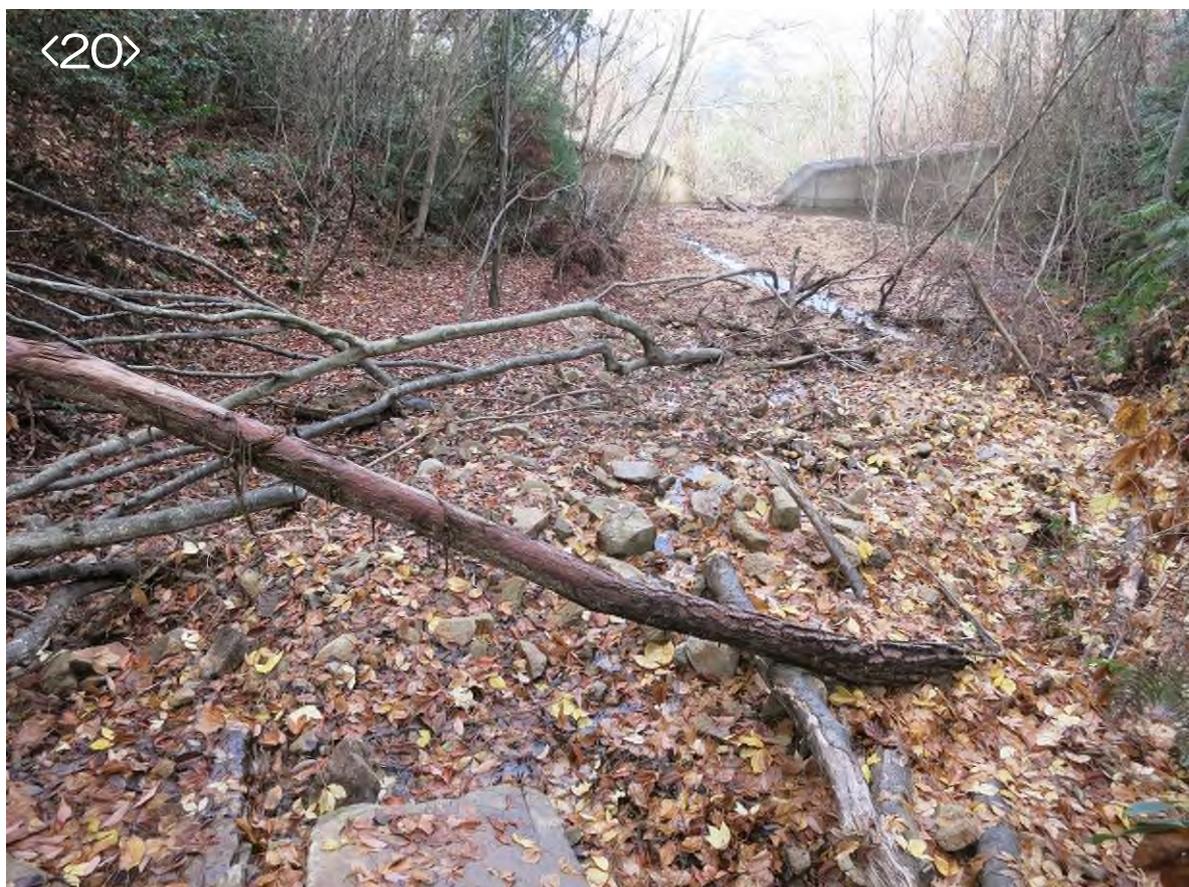
写真 10-19 堰堤による土石流の流下の抑制状況

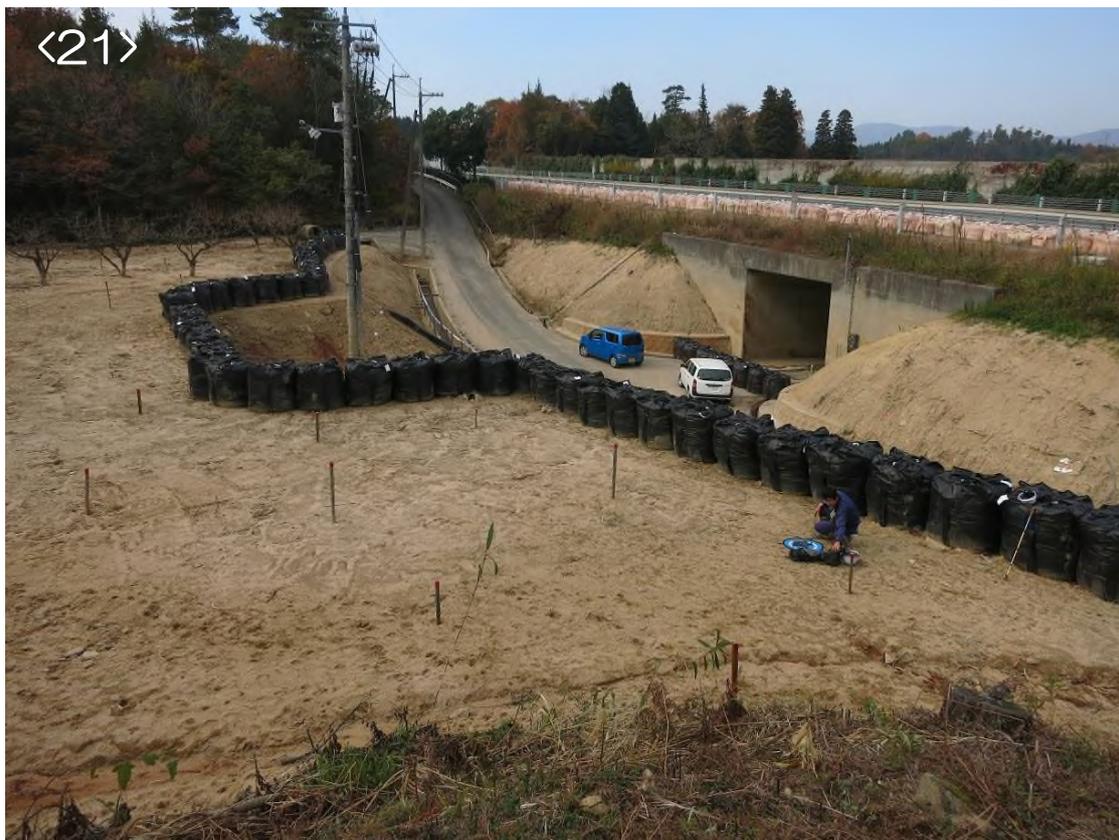
写真 10-20 高速道路上流側の堆積区の状況

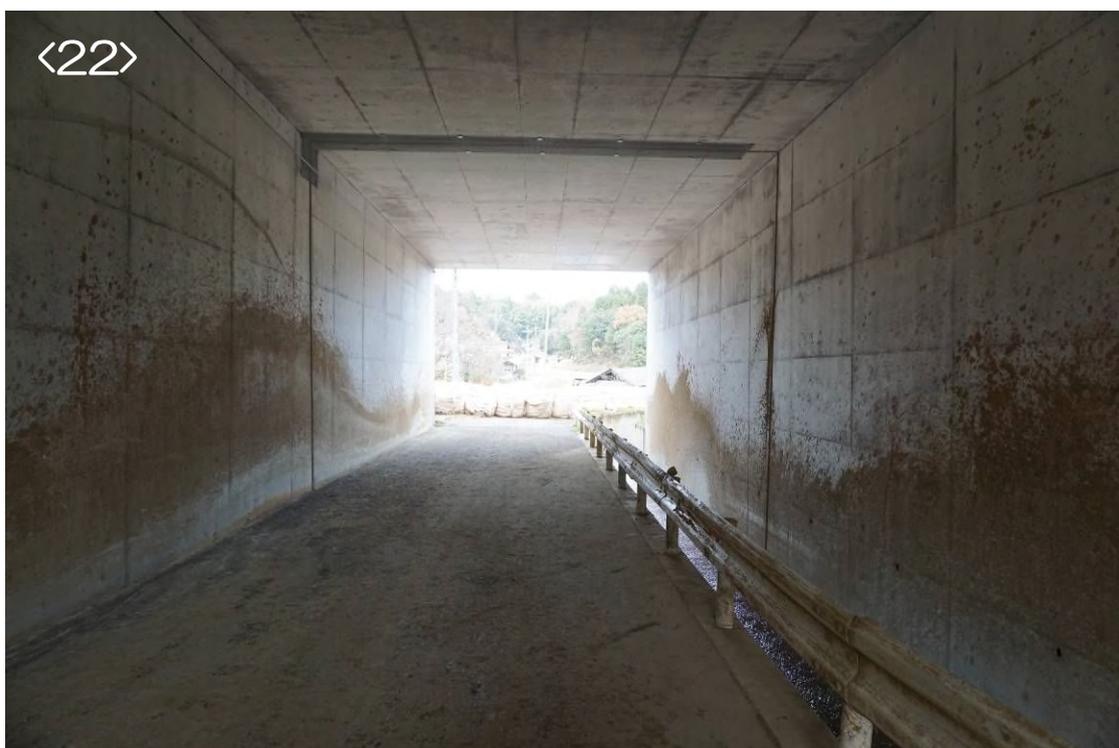
写真 10-21 高速道路盛土の C-BOX から下流側へ流下した痕跡

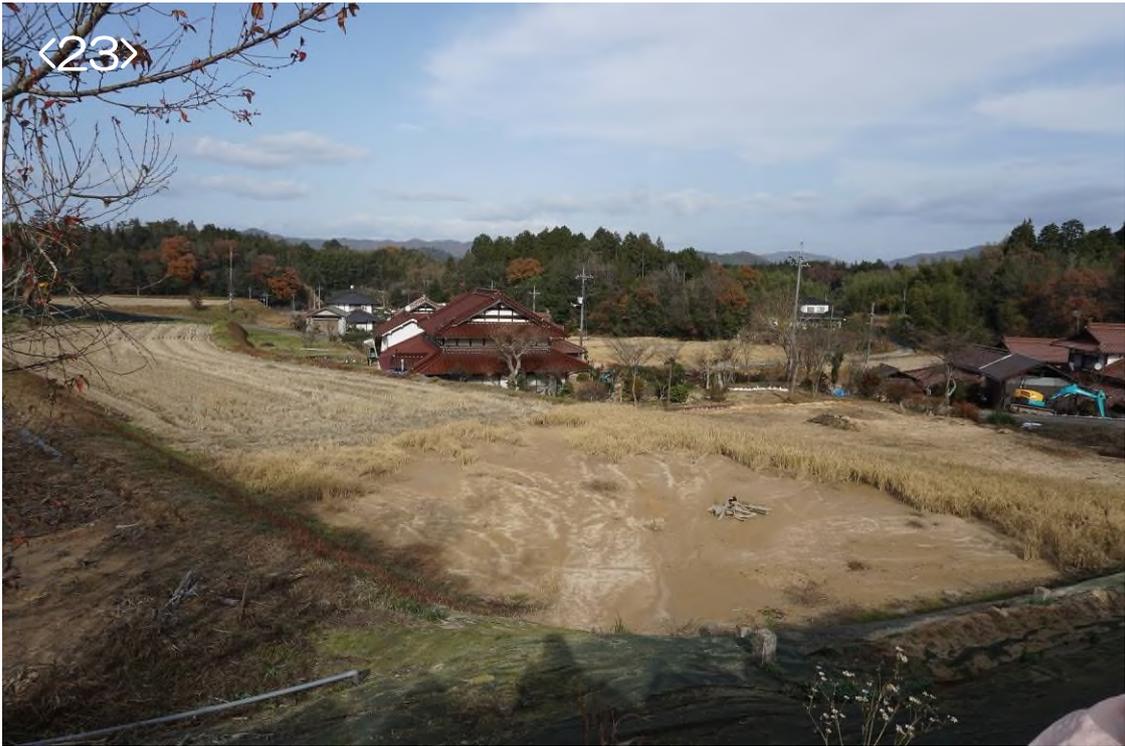
写真 10-22 高速道路盛土の暗渠水路からの流出土砂
