平成 30 年台風 21 号等被害に係る 森林再生全体計画(貴船・鞍馬)

令和 2 年 3 月
近畿中国森林管理局

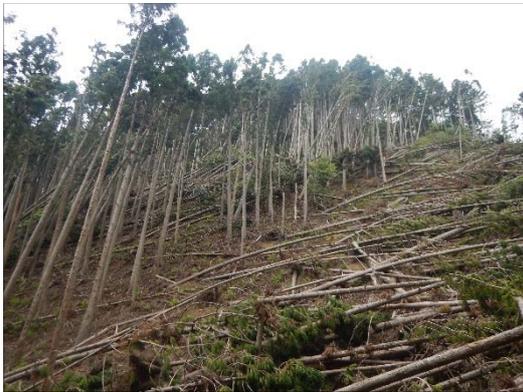
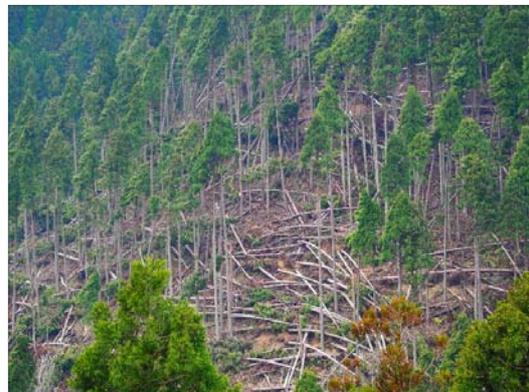
顕著な風倒木被害を発生させている箇所は、貴船川本流沿いの右岸であり、ほぼ全て北側に向かって倒伏、南北方向にスリット状、共倒れ状の被害を受けていた(写真 2.1 参照)。北向き斜面ではその倒伏角度が大きく、根株が浮き上がり斜面表層がかく乱されている(写真 2.2 参照)。

写真 2.1 全木倒伏(左)とスリット状に残存する倒伏(右)

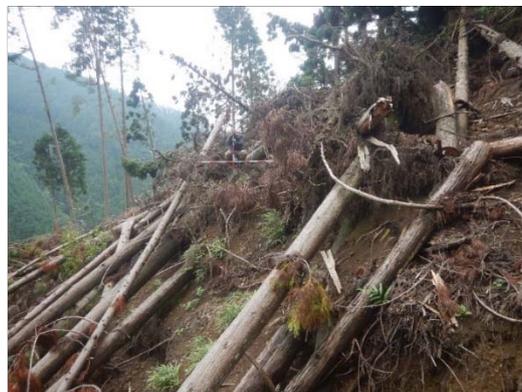
写真 2.2 谷側に倒伏したスギ

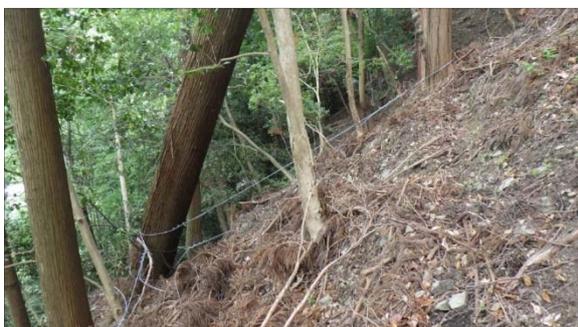
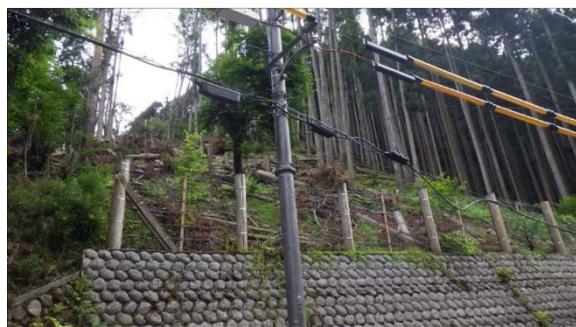
叡山電鉄沿いの林分では、大径木のスギが山側に倒伏し、緊急対応として叡山電鉄によってワイヤー等により固定されている(写真 2.3 左参照)。また叡山電鉄の貴船口駅方向の斜面では、面的に風倒木被害が発生し、景観上の問題を生んでいる(写真 2.3 右参照)。

写真 2.3 叡山電鉄に近接する林分の状況

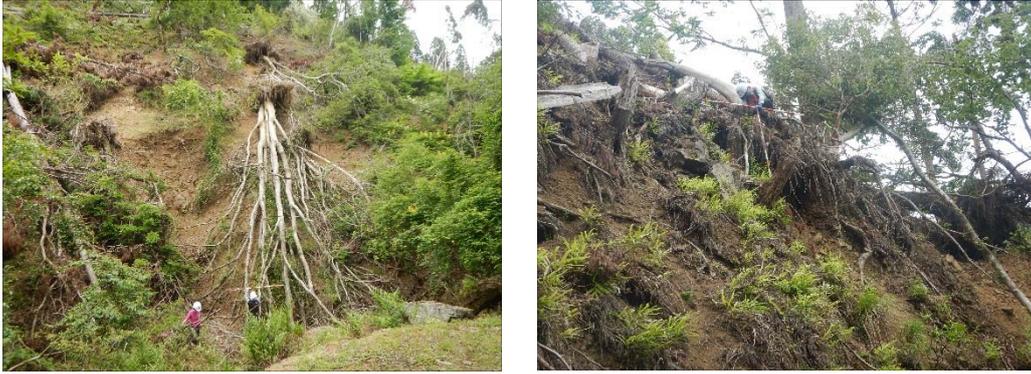
被害箇所の人工林の一部で行った調査では、収量比数は 0.7~0.9、形状比は 0.8 程度の箇所が見られたことから、強風被害を受ける 1 つの要因となったと考えられる。この度の風倒被害ではスギ、ヒノキの針葉樹が目立つが、これらの発生箇所であっても、根系が発達した林縁部等については被害が軽微な箇所が見られたほか、広葉樹については写真 2.4 に示すとおりケヤキやムクノキ等の根返りも見受けられた。

写真 2.4 広葉樹の倒伏(左:ムクノキ、右:ケヤキ)

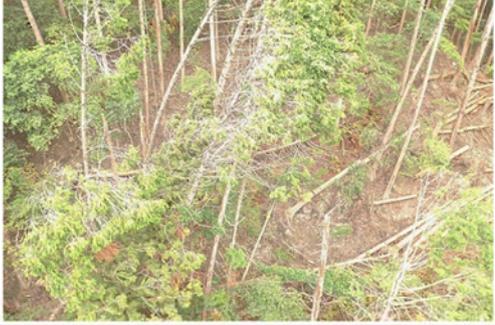
<p>叡電上部</p> <p>樹種：ヒノキ 傾斜：42° 土層：浅い</p> <p>該当林小班：7林班お小班、に小班 林齢：112、116 森林調査簿材積 (m³/ha)：214、327 ドローン推定材積 (m³/ha)：500~800、600</p>
1-2

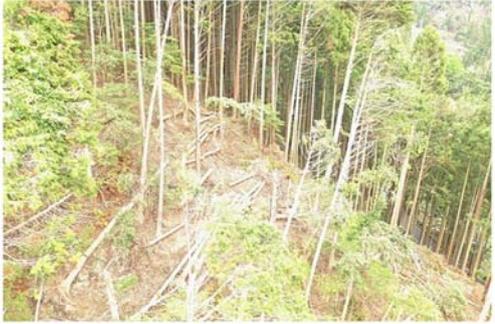
<p>叡電上部</p> <p>樹種：ヒノキ 傾斜：34° ~41° 土層：岩がちで浅い</p> <p>該当林小班：7林班お小班、に小班 林齢：112、116 森林調査簿材積 (m³/ha)：214、327 ドローン推定材積 (m³/ha)：500~800、600</p>
1-3

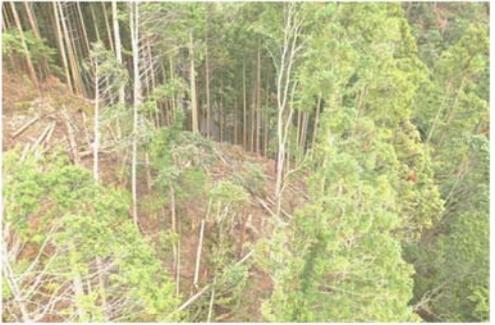
<p>叡電上部</p> <p>樹種：ヒノキ 傾斜：36° 土層：深い</p> <p>該当林小班：7林班の小班 林齢：64 森林調査簿材積 (m³/ha)：322 ドローン推定材積 (m³/ha)：650~700</p>
1-4 1-5

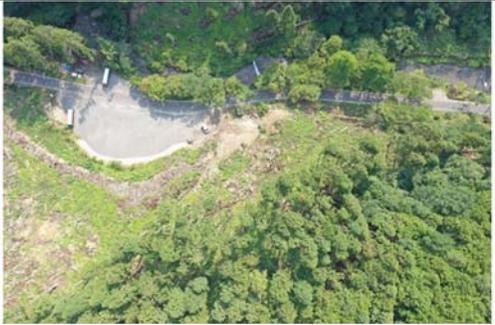
<p>梅の宮駐車場</p> <p>樹種：スギ 傾斜：32° ~40° 土層：深い</p> <p>該当林小班：7林班な小班 林齢：64 森林調査簿材積 (m³/ha)：322 ドローン推定材積 (m³/ha)：650~700</p>
1-6

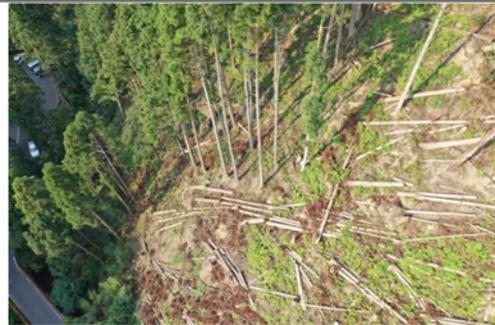
<p>蛇谷橋</p> <p>樹種：スギ 傾斜：40° 土層：深い</p> <p>該当林小班：7林班な小班 林齢：64 森林調査簿材積 (m³/ha)：322 ドローン推定材積 (m³/ha)：650~700</p>

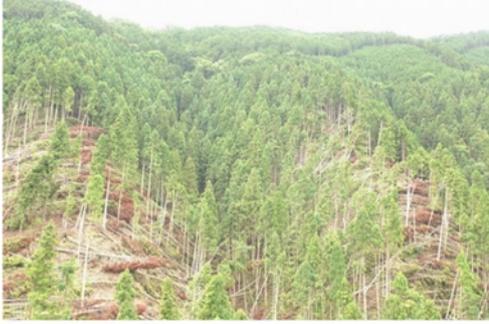
白石社右岸 樹種：スギ 傾斜：38°～48° 土層：深い 該当林小班：7林班な小班、わ小班 林齢：64、45 森林調査簿材積(m ³ /ha)：322、301 ドローン推定材積(m ³ /ha)：600、600
2-3

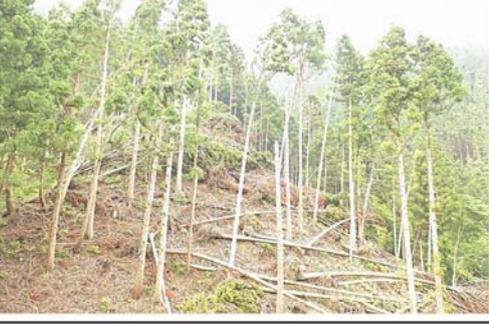
烏帽子右岸 樹種：スギ 傾斜：40°～45° 土層：岩がちで浅い～深い 該当林小班：7林班そ小班、る小班、へ小班 林齢：64、44、64 森林調査簿材積(m ³ /ha)：360、308、292 ドローン推定材積(m ³ /ha)：600、600、600
2-5

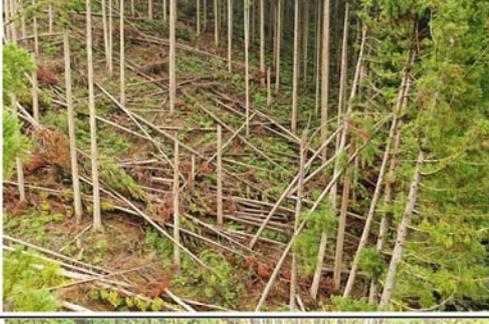
一の谷バス停前 樹種：スギ 傾斜：38°～42° 土層：岩がちで浅い～深い 該当林小班：7林班そ小班、へ小班 林齢：64、64 森林調査簿材積(m ³ /ha)：360、292 ドローン推定材積(m ³ /ha)：600、600
3-1

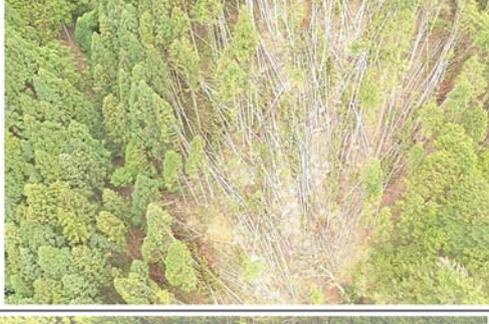
鈴鹿川上流 樹種：スギ 傾斜：29°～45° 土層：岩がちで浅い～深い 該当林小班：6林班に1小班 林齢：60 森林調査簿材積(m ³ /ha)：206 ドローン推定材積(m ³ /ha)：600
3-2

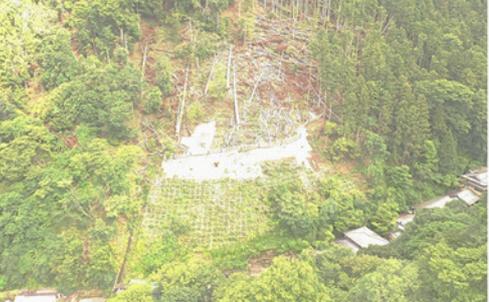
本宮北 樹種：スギ、ヒノキ、広葉樹 傾斜：35°～40° 土層：岩がちで浅い～深い 該当林小班：6林班へ小班 林齢：104 森林調査簿材積(m ³ /ha)：313 ドローン推定材積(m ³ /ha)：700

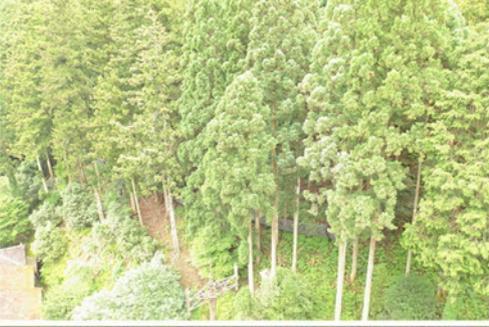
<p>結社上部</p> <p>樹種：スギ 傾斜：37° 土層：岩がちで浅い</p> <p>該当林小班：6林班と小班 林齢：64 森林調査簿材積 (m³/ha)：313 ドローン推定材積 (m³/ha)：700</p>
4-2

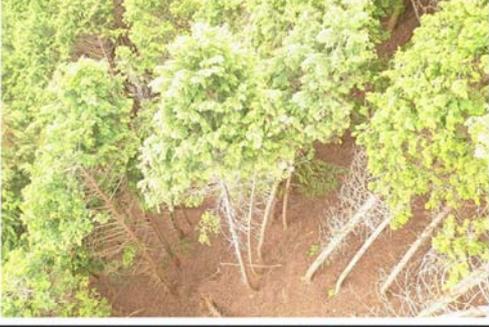
<p>雨乞谷・ザラ谷川</p> <p>樹種：スギ 傾斜：37° 土層：深い</p> <p>該当林小班：6林班ろ小班 林齢：64 森林調査簿材積 (m³/ha)：263 ドローン推定材積 (m³/ha)：650</p>
4-3

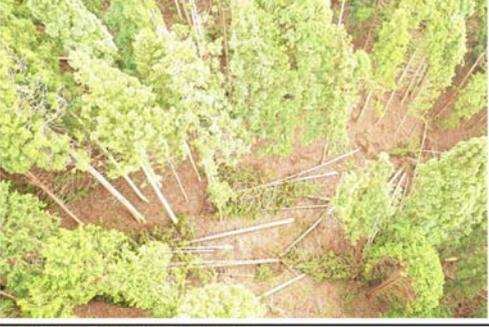
<p>雨乞谷・ザラ谷川</p> <p>樹種：スギ 傾斜：31° ~35° 土層：深い</p> <p>該当林小班：6林班ろ小班 林齢：64 森林調査簿材積 (m³/ha)：263 ドローン推定材積 (m³/ha)：650</p>
4-4

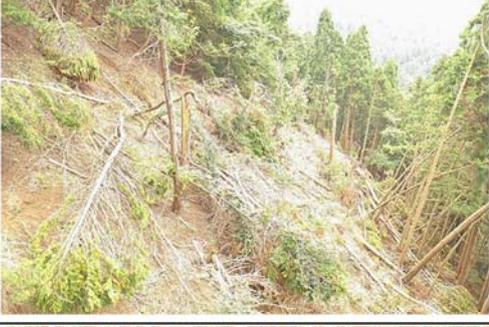
<p>雨乞谷・ザラ谷川</p> <p>樹種：スギ、ヒノキ 傾斜：40° 土層：岩がちで浅い</p> <p>該当林小班：6林班ろ小班 林齢：64 森林調査簿材積 (m³/ha)：263 ドローン推定材積 (m³/ha)：650</p>
4-5

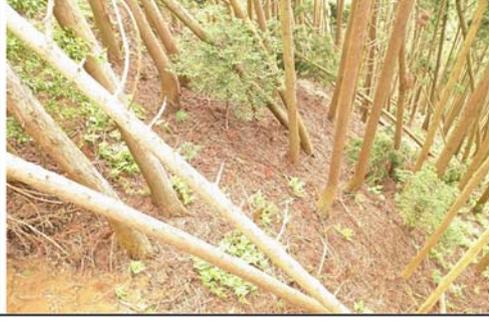
<p>雨乞谷・ザラ谷川</p> <p>樹種：スギ 傾斜：36° 土層：深い</p> <p>該当林小班：6林班ろ小班 林齢：64 森林調査簿材積 (m³/ha)：263 ドローン推定材積 (m³/ha)：650</p>

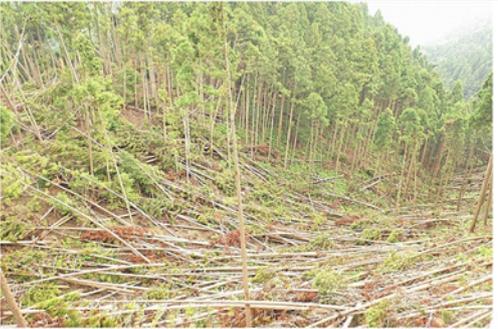
<p>雨乞谷・ザラ谷川</p> <p>樹種：スギ 傾斜：22° ~41° 土層：深い</p> <p>該当林小班：6林班ろ小班 林齢：64 森林調査簿材積(m³/ha)：263 ドローン推定材積(m³/ha)：650</p>
6-4

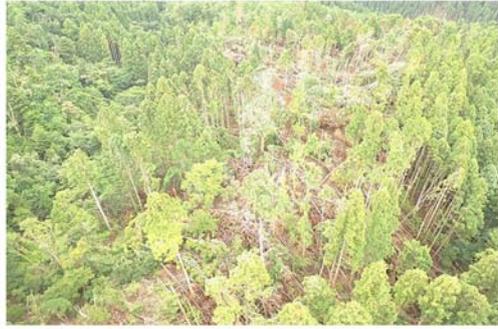
<p>鞍馬北</p> <p>樹種：スギ 傾斜：26° ~34° 土層：深い</p> <p>該当林小班：5林班ろ小班 林齢：62 森林調査簿材積(m³/ha)：335 ドローン推定材積(m³/ha)：650</p>
7-1

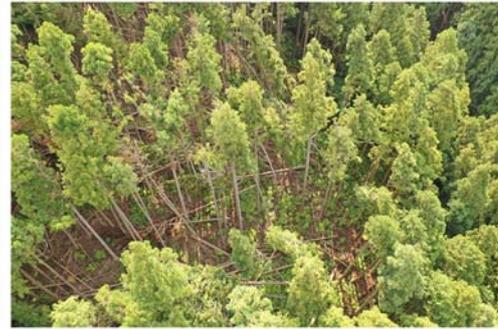
<p>鞍馬南</p> <p>樹種：スギ 傾斜：33° ~34° 土層：深い</p> <p>該当林小班：5林班ち小班 林齢：65 森林調査簿材積(m³/ha)：330 ドローン推定材積(m³/ha)：650</p>

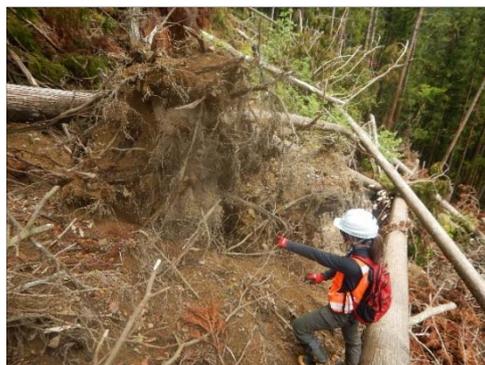
3.1.1. 倒伏

倒伏は、立木の根返りにより表層土中の根系が消失するため、根系による斜面崩壊防止機能、すなわち根系の支持力は完全かつすぐに消失する。加えて表土がかく乱されているため崩れやすい。現状として斜面崩壊していなくても、根鉢の形成により、雨水が被害発生前よりも不均質に浸透するため、大雨の際に崩壊する可能性が高い。また、表土が露出しているため、表面侵食により濁水等を発生させやすい。

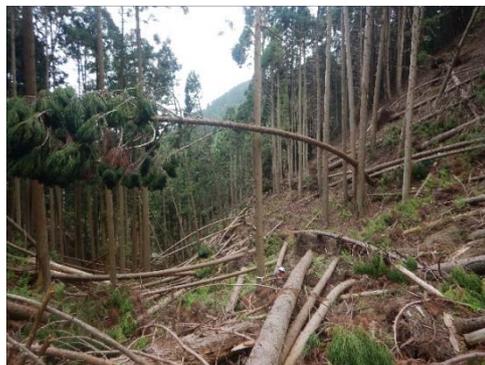
3.1.2. 幹曲がり

幹曲がりとは倒伏と同様、表層土中の根系に悪影響を与えている可能性が高く、根系による支持力が徐々に消失する。加えて、表土がほぐされるため崩れやすい。また、表土が露出するため、表面侵食により濁水等を発生させやすい。

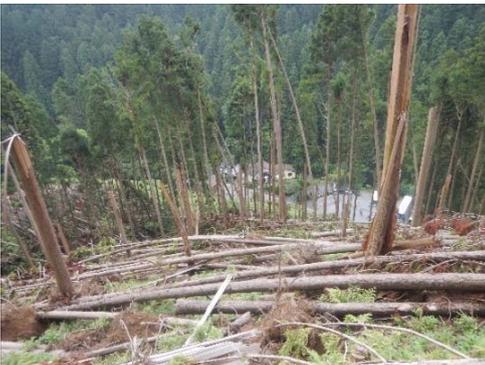
3.1.3. 折損

樹木を伐採した場合と同様で、枯死あるいは衰弱により根系は段階的に腐朽し、根系の支持力は徐々に消失する。3年で根系の強度は半分以下、5年で強度はほぼなくなる¹⁴。
