## 2013 年 7 月 28 日に島根県西部で発生した崩壊について（速報版）

大丸裕武（森林総合研究所・水土保持研究領域山地災害研究室）

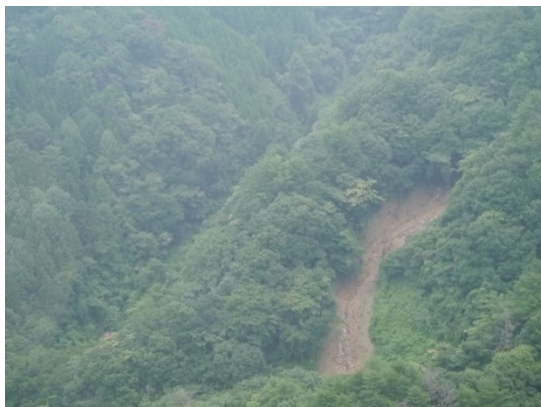
崩壊の多くは津和野町南西部の山地で見られた（図 1）。筆者が確認できた範囲では、崩壊の大部分は産総研のシームレス地質図（図 2）の白亜紀の酸性岩類（主として流紋岩）の分布域で発生している。中でも津和野町名賀（なよし）地区では多くの崩壊が発生し、とくに名賀川の曲流部の白井地区から木尾谷と高峰山の間の谷に沿って南北に伸びるゾーンに崩壊が集中している（図 1 の赤色点線内の区域；写真 3～9）。筆者が観察できた限りでは、名賀地区の崩壊は全て表層崩壊で深層崩壊は見られなかった。植生との関係に注目すると若齢林地や伐採跡地（写真 3～7）だけでなく、人工林（写真 8）、広葉樹林の斜面（写真 1）からも崩壊が多数発生している様子が観察された。また、名賀地区の南部では人工林で発生した崩壊の下流に、多量の流木が流出している箇所も見られた（写真 8、9）。全体としては、崩壊の分布は雨量の集中域に対応していると推定される。

地形との対応関係に着目すると、崩壊の多くは尾根付近の斜面から発生しており、崩壊深は比較的浅いと推定される（例えば写真 4）。しかし、一部では谷頭部の凹地から発生した、やや深い貝殻状の崩壊地も見られた（写真 1, 2, 10）。このうち、流石川の崩壊地（写真 1, 2, 11～19）について現地調査を行った。この崩壊は中座地区を走る国道 9 号線に向かって流下していることから（写真 19）、保全対象施設の防災観点からも重要な箇所と思われる。この崩壊は中座地区を東から西に流下する流石川の左岸支流から発生している（崩壊源は写真 1）。崩壊土砂は北西方向に流下し、流石川本流右岸に衝突した後、西方に流れを転じ流石川本流を流下したと考えられる。支流で発生した崩壊土砂がぶつかったと思われる、流石川本流右岸斜面の木の樹幹には流水による表皮の剥離は見られるものの、石礫が衝突した顕著な痕跡は認められない（写真 17、18）。このことから、豪雨によって崩壊地から流出した土砂の量は比較的少なく、若干の土砂を含む多量の流水が流下したと推定される。流下経路となった流石川の上流部には径 1m 以上の粗大礫が河床に数多く露出していたが、その多くは風化が著しく、多量の流下水による浸食によって洗い出されたもので、崩壊地から流出した砂礫ではないと推定される。このような浸食域は裸地状態となっているが、通常の出水ではこれらの砂礫が容易に移動する可能性は低いと推定される。砂礫の顕著な堆積は、浸食域の下流側で見られる。堆積域の土砂は多くが径 50cm 以下の礫が中心であり、大部分は沢沿いの人工林に衝突して停止していた。しかし、この堆積域よりも下流側でも流石川沿いの作業道の流失に伴い既存治山ダムの袖部が洗掘をうけるなどの状況が見られ、大部分は土砂ではなく流水によって侵食されたものと考えられる。流石川の崩壊では全体的に流出した土砂は少なく、土石流というよりも若干の崩壊土砂を含む多量の出水によって被害が発生したと考えられる。

写真 1 流石川支流頭部の崩壊

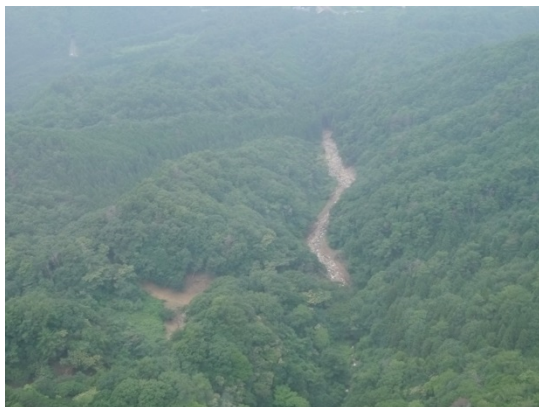
写真 2 流石川を流下する土砂

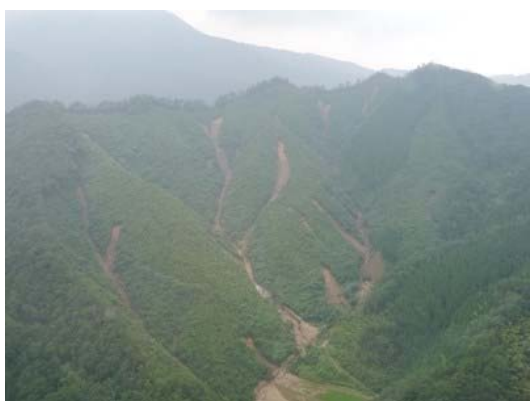
写真 3 名賀地区の崩壊

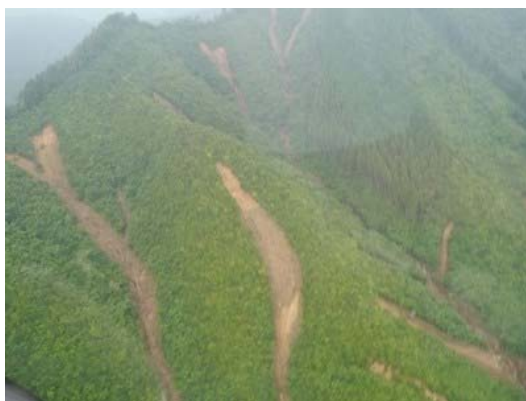
写真 4 名賀地区の崩壊

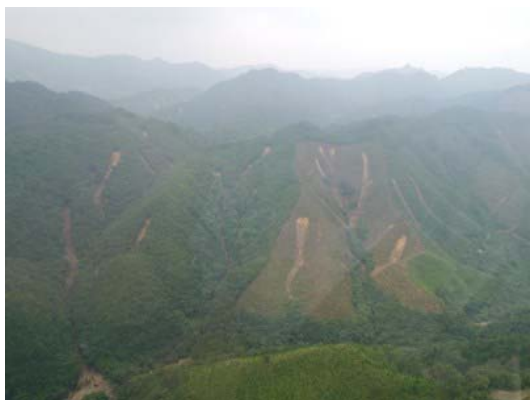
写真 5 名賀地区北部の崩壊

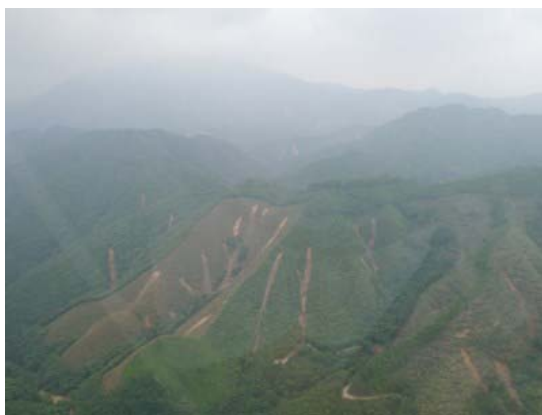
写真 6 名賀地区北部の崩壊

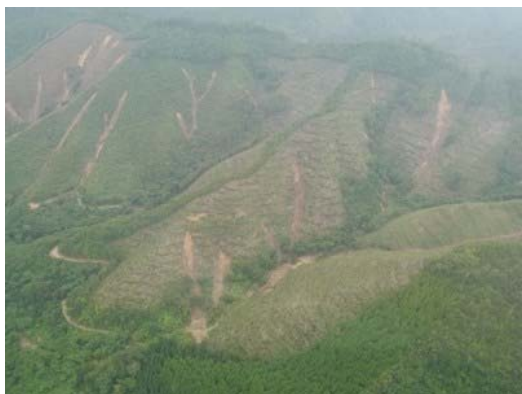
写真 7 名賀地区北部の崩壊

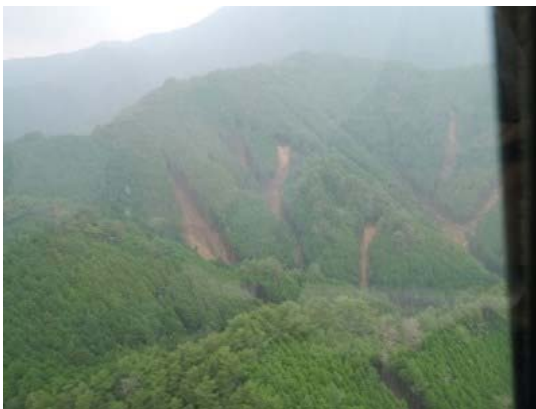
写真 8 名賀地区南部の崩壊

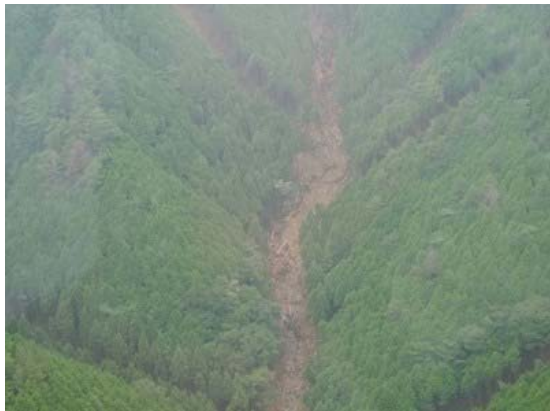
写真 9 名賀地区南部の崩壊

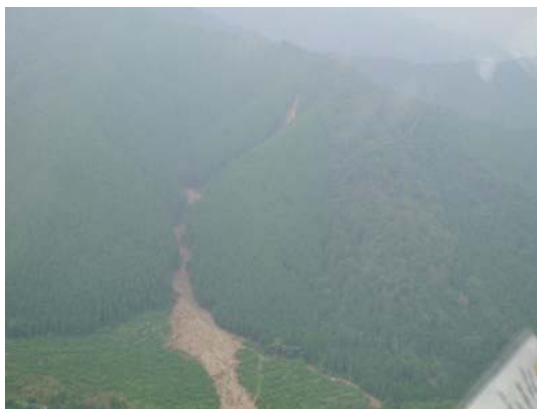
写真 10 半久地区の崩壊

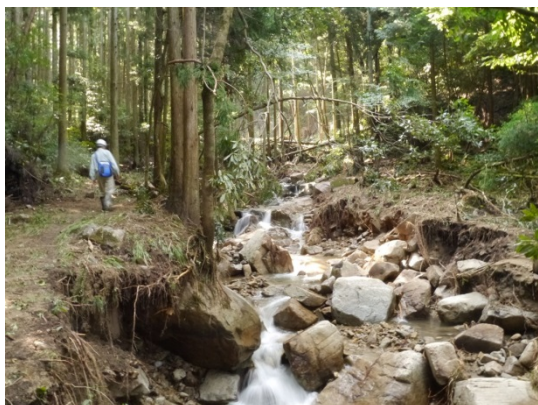
写真 11 流石川の崩壊地の下流側

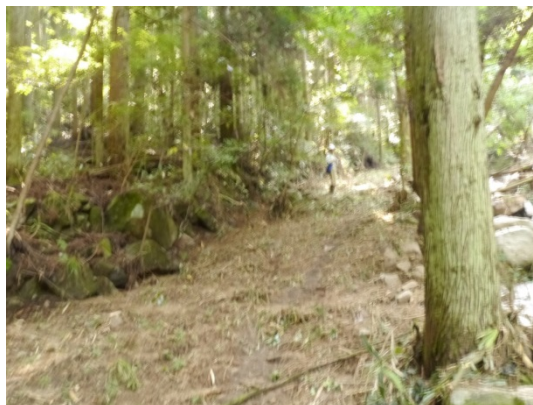
写真 12 溪岸上の流下水の痕跡

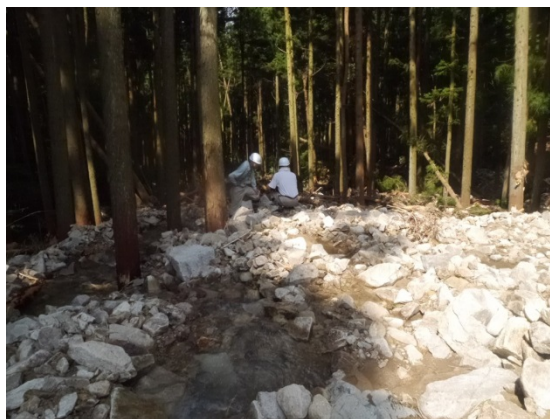
写真 14 流石川の崩壊の末端部

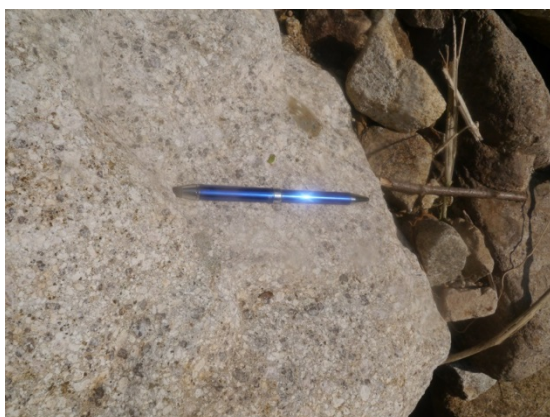
写真 15 流紋岩の礫

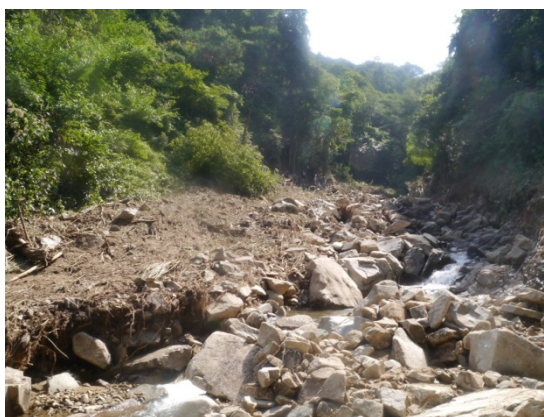
写真 16 崩壊地流下部の上流側

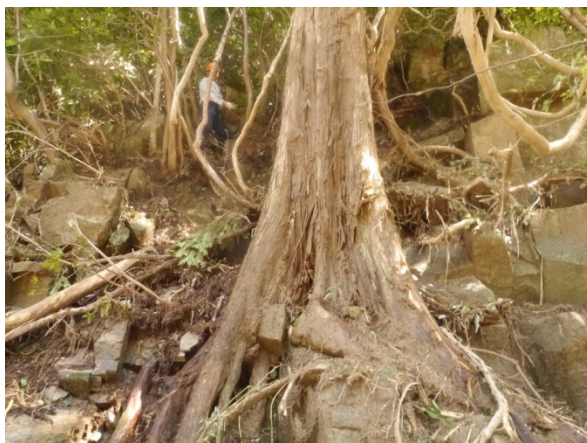
写真 17 崩壊発生斜面对岸の樹木  
石礫が衝突した跡が見られない

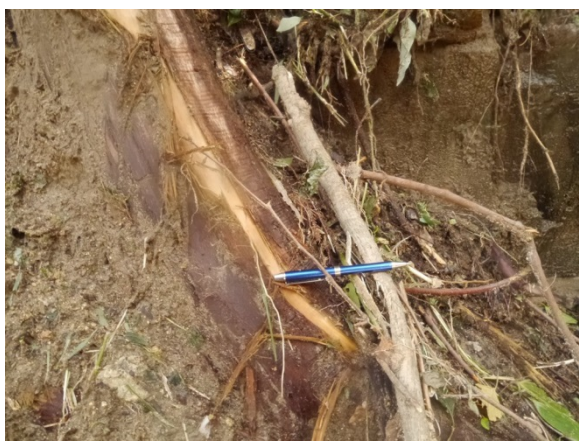
写真 18 崩壊発生斜面对岸の樹木  
流水による樹皮の剥離が見られる

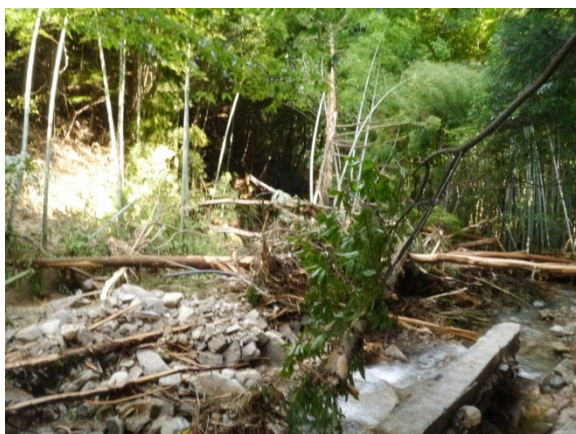
写真 19 国道 9 号線への出口付近
