## 平成 25 年 7 月 28 日豪雨による山口県内の山地災害（速報版）

岡田康彦（森林総合研究所・水土保持研究領域治山研究室）

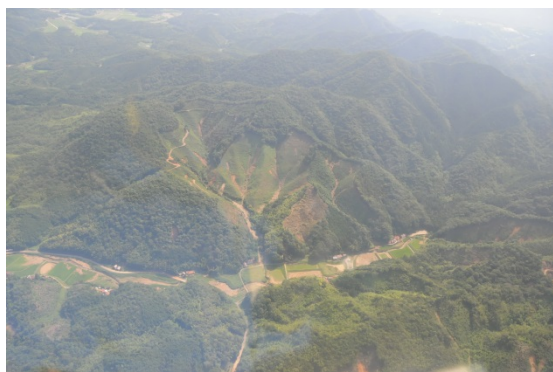
特に激しい降雨に見舞われた萩市須佐地区では、崩壊が群発し、その後、谷筋を流下している現場が確認された（写真 1、2、3）。比較的樹齢が低い場所でより高密度で発生しているように見受けられる。若い樹木は、適切に管理された樹齢の高い森林と較べれば根系による斜面の補強強度は劣ることから、記録的豪雨による強い誘因に対する抵抗力が小さかったものと推定される。なお、珪長質火山岩において表層崩壊の発生—土砂の流下が群発した事例は、平成 22 年 7 月の広島県庄原豪雨災害でも確認されている。形態・動態に類似性が認められるように推定されることから、機構を解明し対策を講じる上で両者を比較検討する必要があると考えられる。

写真 2 幼齢林内の表層崩壊群（萩市須佐）

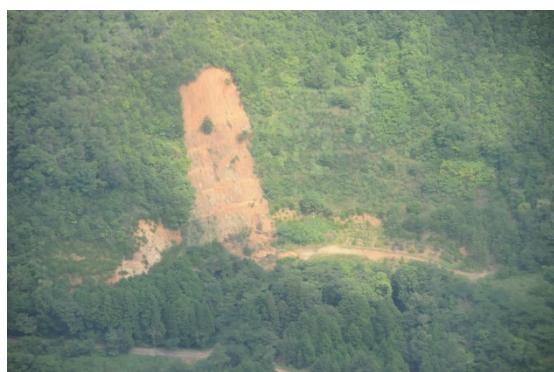
雨水は谷地形を呈する箇所集まることから、この集水の影響を受けたと思われる表層の崩壊が一番目立つものの、谷地形とまでは呼ばない平板状の斜面においても表層が薄く崩壊している事例も認められた（写真 4、5、6）。記録的豪雨により集水箇所でなくとも斜面が崩壊するに十分な水分条件が満たされたことにより崩壊したものと推定される。流下域では植生が残存している様子も認められ、かなり薄い崩壊であったものと推定される。

写真 4 山口市阿東の板状の表層崩壊

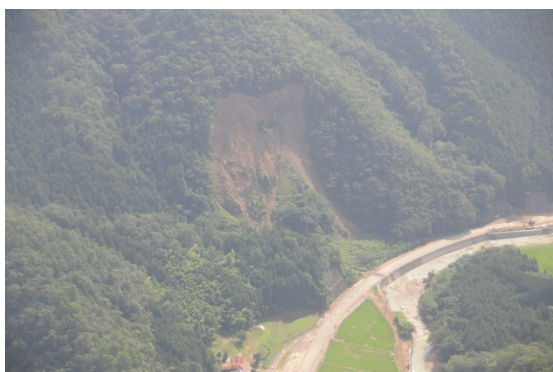
写真 5 山口市阿東の板状の表層崩壊

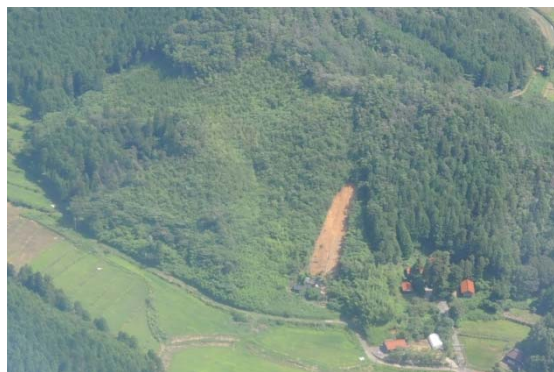
写真 6 山口市阿東の板状の表層崩壊

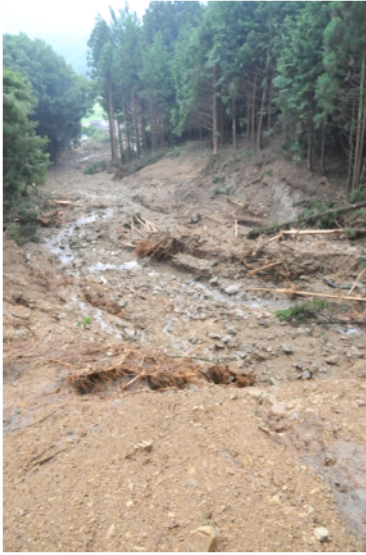
える箇所では、比高 3m 程度まで対岸に乗り上げた様子が確認されている（写真 9）。この現場では、右岸側からもう一つの谷筋を流下してきた土砂合流することにより、人家近傍まで流下した土砂量が多く、平地に到達してからの運動距離が隣接する斜面崩壊と較べて大きくなったものと推定される（写真 7）。また、阿武町福田上八保地区でも、崩壊のすべり面が基岩近傍まで達すると推定される斜面崩壊が発生していた（写真 10）。源頭部は貝殻状となっており（写真 11）流走域においても基岩が露出していた（写真 12）。なお、斜面崩壊の深度については、ヘリコプタからの状況確認では困難な面が残るため、現場調査を詳細に実施することにより、吉部野下地区と同様のやや深い斜面崩壊が多数確認できる可能性が高いと推定される。

写真 9 吉部野下の流走域で認められた対岸への乗上げ

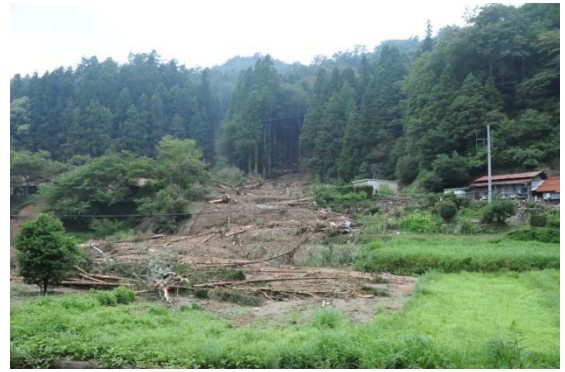
写真 10 福田上八保の斜面崩壊の堆積域

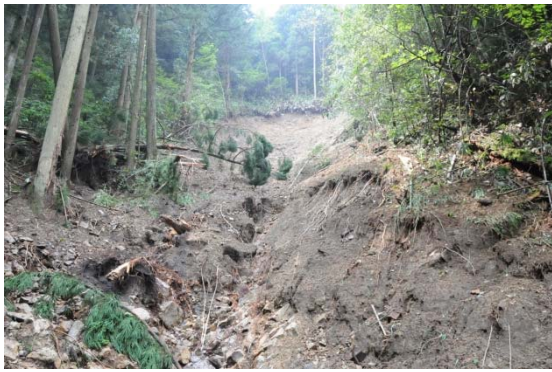
写真 11 福田上八保の斜面崩壊の源頭部

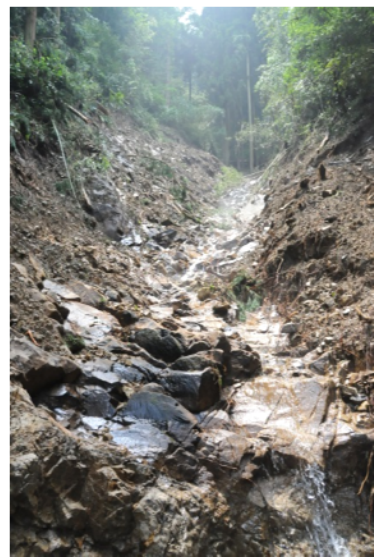
写真 12 福田上八保の斜面崩壊の流走域

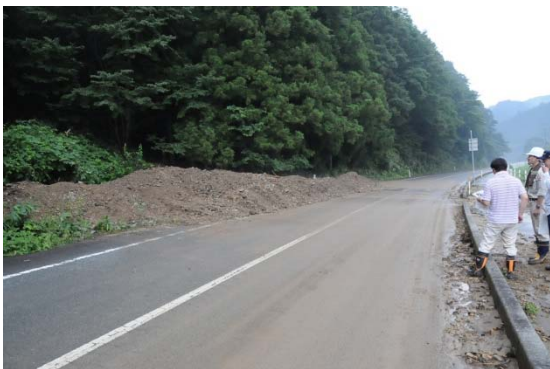
山口市阿東嘉年下山用地区では、道路まで土石が流出しているのが確認されたものの、ヘリコプタによる上空からの確認では顕著な斜面の崩壊、それに続く土石流痕が認められない現場があった（写真 13、14）。記録的な豪雨による水が谷筋を急激に流下し、溪床近傍の堆積土石が浸食されて下方へ流出したものと推定される。萩市弥富上檜木で実施した現場調査においては、土石が谷筋から大量に流出していることが確認できた（写真 15）。源頭部まで踏査できていないため不確実性が残るものの、溪床近傍の堆積物が水流により浸食されて流下したものと推定される。

写真 13 阿東嘉年下山用の流出土砂

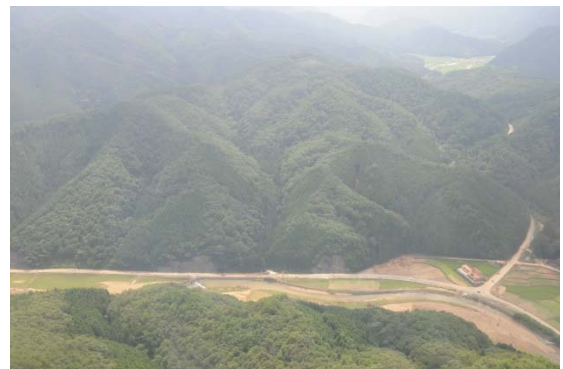
写真 14 阿東嘉年下山用の上空からの様子
