# 平成23年 紀伊半島大水害 林野庁民有林直轄治山事業（近畿中国森林管理局 奈良森林管理事務所）

## ○工事概要（十津川村）

平成23年9月の台風12号、15号の災害により、紀伊半島に甚大な被害が発生しました。

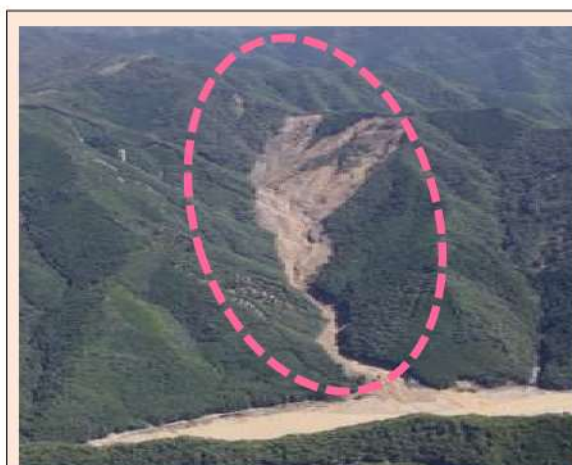
#### 野尻工区（被災直後）

- ・崩壊規模 20.44ha
- ・対策：谷止工、山腹工

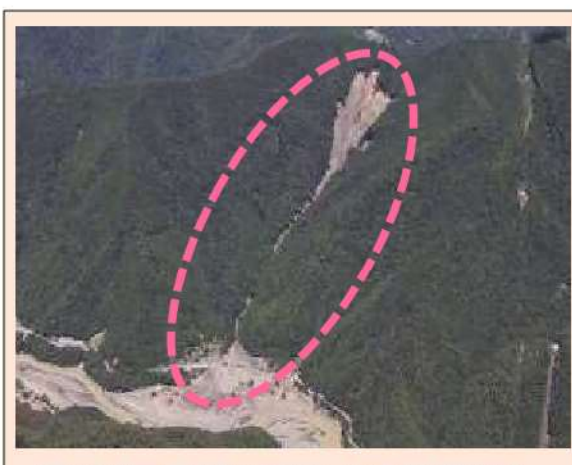
#### 長殿(テラ谷)工区（被災直後）

- ・崩壊規模 2.75ha
- ・対策：谷止工、山腹工

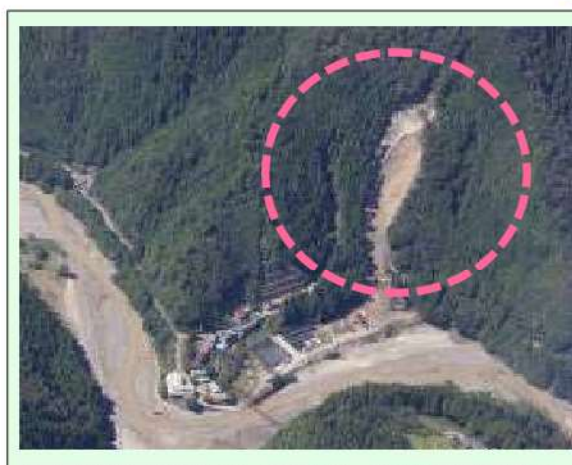
#### 五百瀬工区(1号地)（被災直後）

- ・崩壊規模 0.47ha
  - ・対策：山腹工
- （令和4年度工事完了）

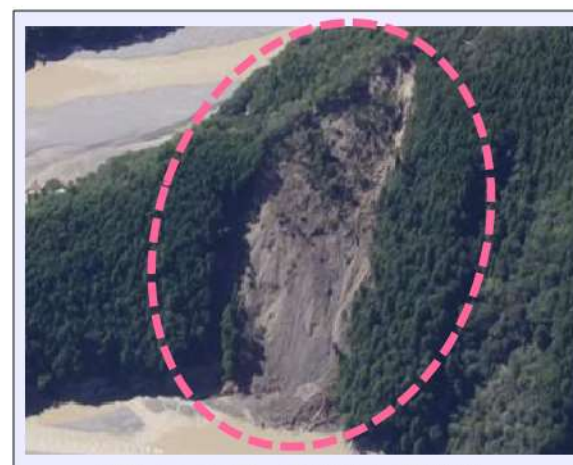
#### 折立工区（被災直後）

- ・崩壊規模 2.36ha
  - ・対策：山腹工
- （平成27年度工事完了・移管済）

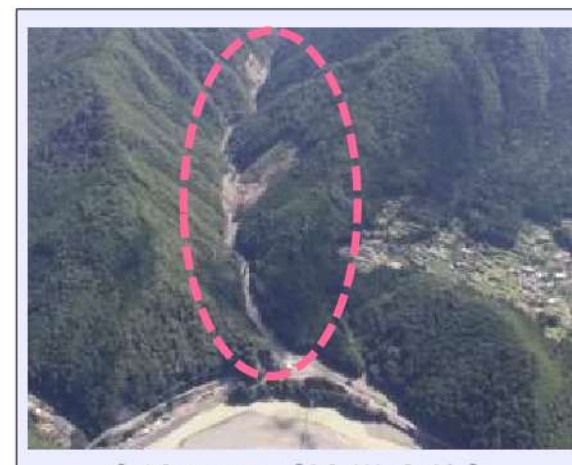
#### 高津工区（被災直後）

- ・崩壊規模 2.67ha
  - ・対策：谷止工、山腹工
- （平成30年度工事完了・移管済）

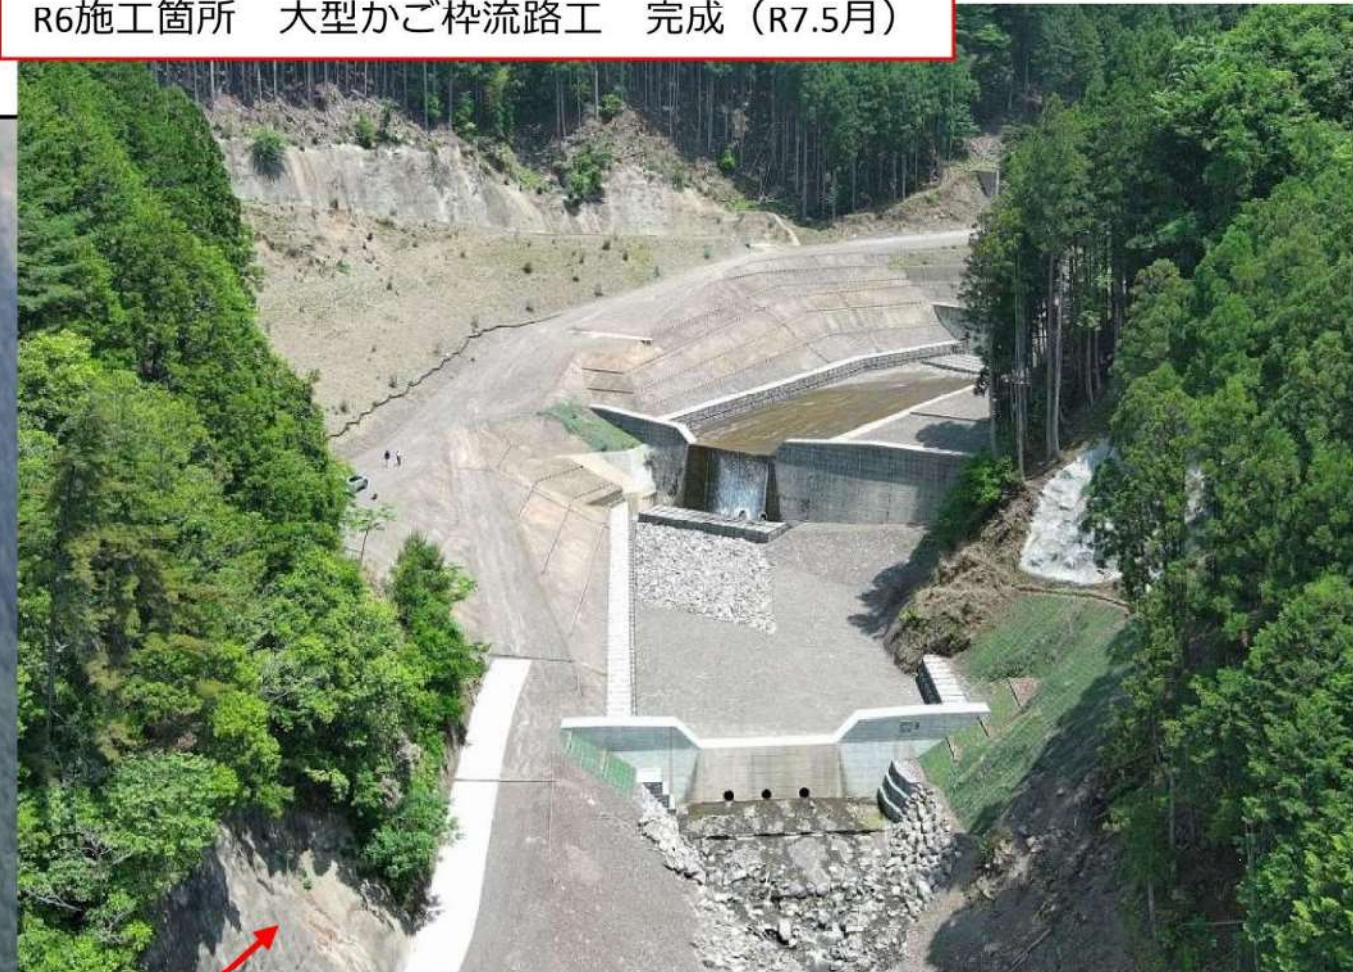
R6施工箇所 大型かご枠流路工 完成 (R7.5月)

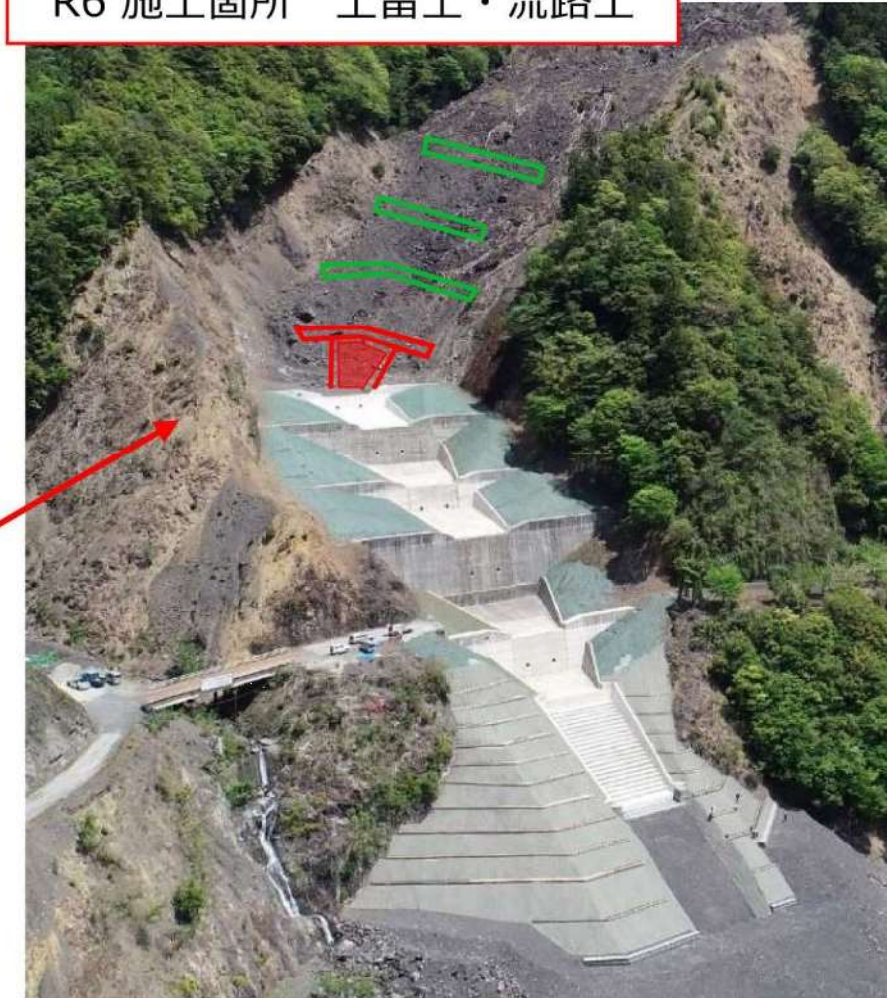
R6 施工箇所 土留工・流路工

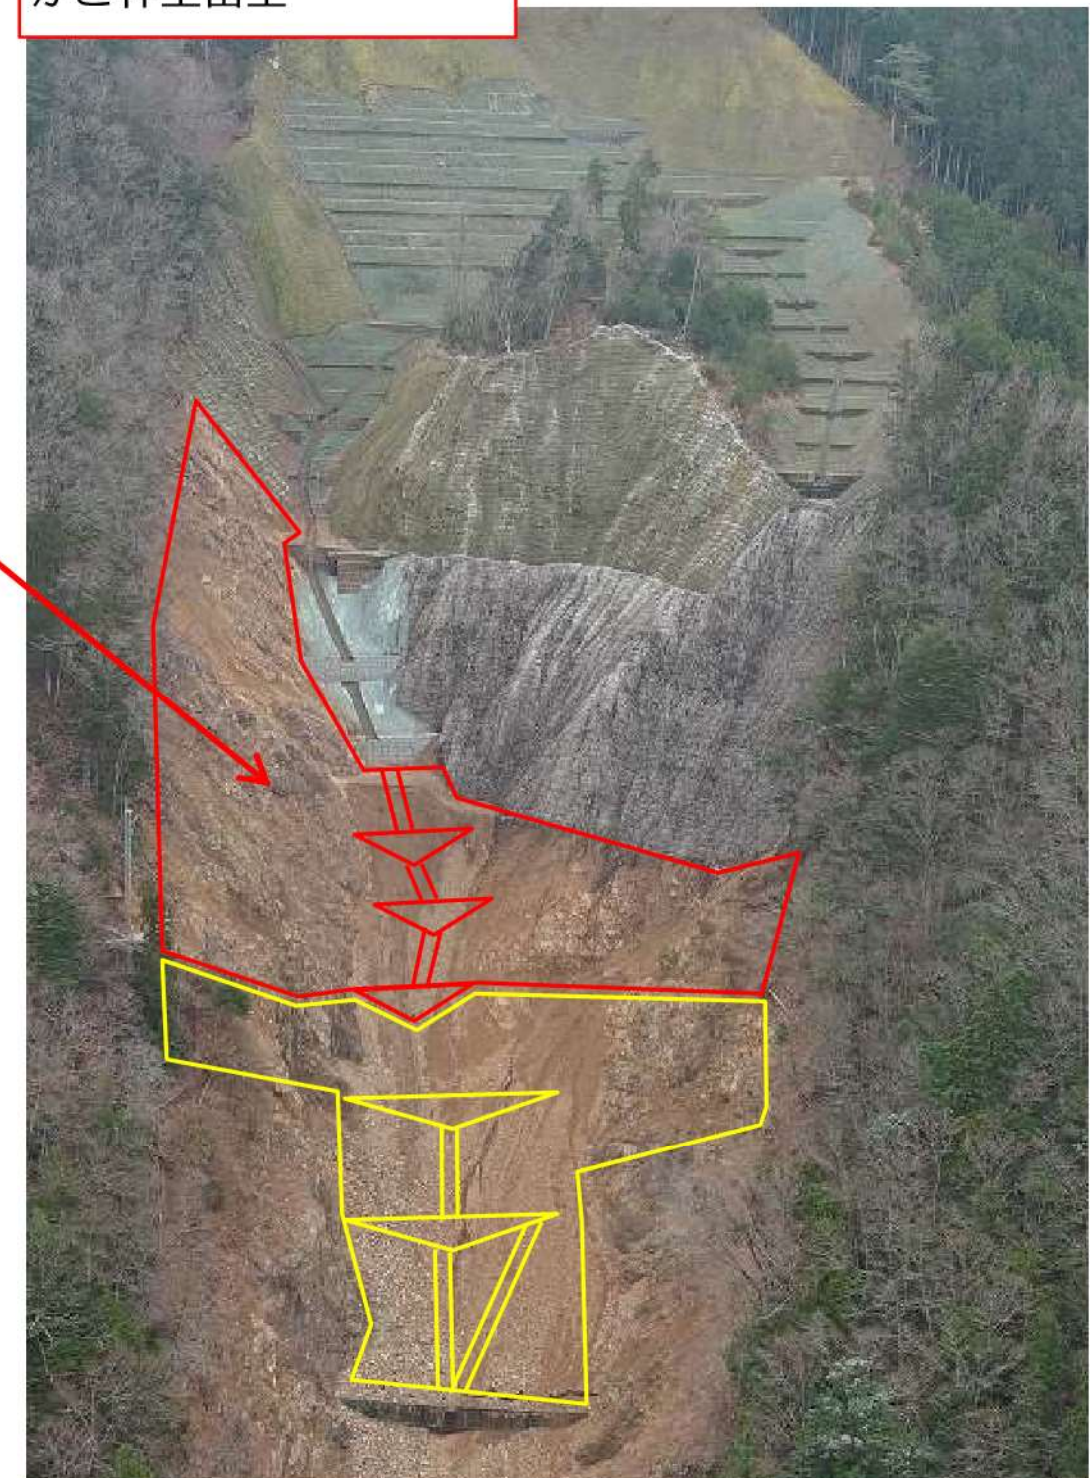
R7施工予定箇所  
 厚層植生マット伏工  
 ソイル注入マット伏工  
 かご枠土留工
