## 今西工区

令和7年7月現在

場所：十津川村今西

主要工種：谷止工、山腹工

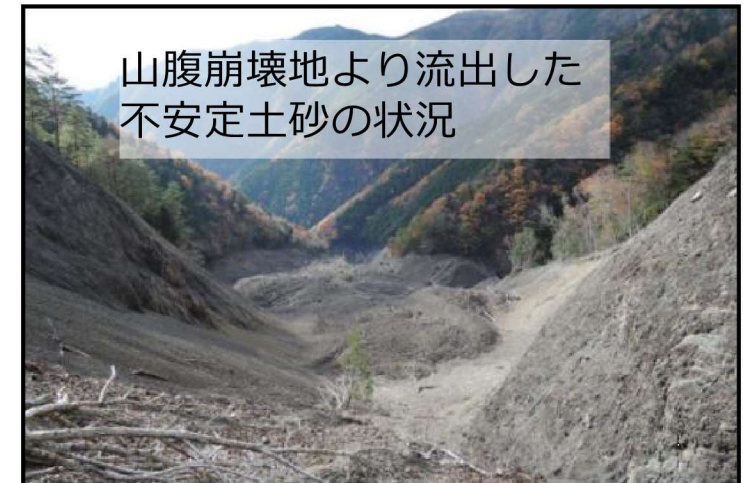
山腹崩壊地より流出した不安定土砂の状況

山腹崩壊によって土砂が流出し、不安定な土砂が堆積しているため、谷止工により溪床を安定させて土砂の流出の抑止・調整を図ります。
