平成23年 紀伊半島大水害 林野庁民有林直轄治山事業 (近畿中国森林管理局 奈良森林管理事務所)

○工事概要 (十津川村)

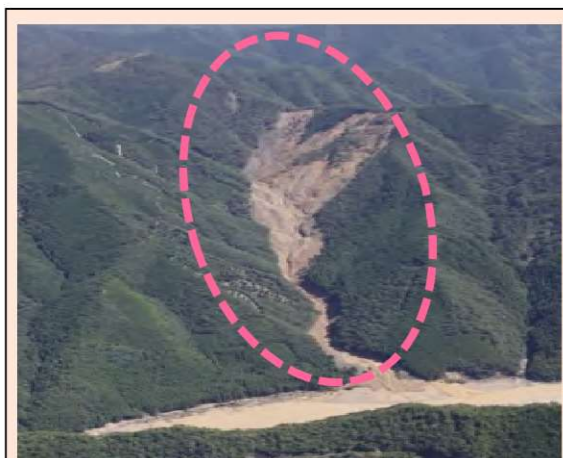
野尻工区 (被災直後)
 ・崩壊規模 20.44ha
 ・対策：谷止工、山腹工

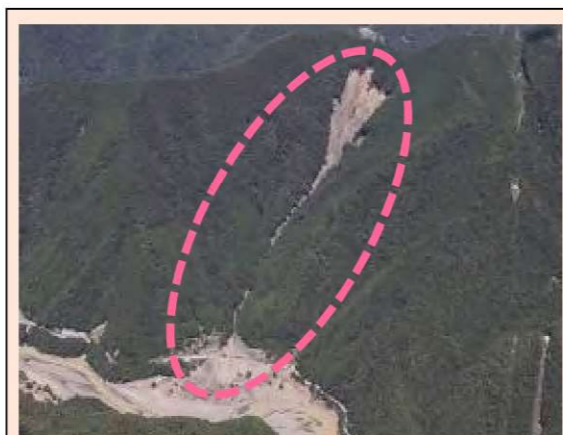
長殿(テラ谷)工区 (被災直後)
 ・崩壊規模 2.75ha
 ・対策：谷止工、山腹工

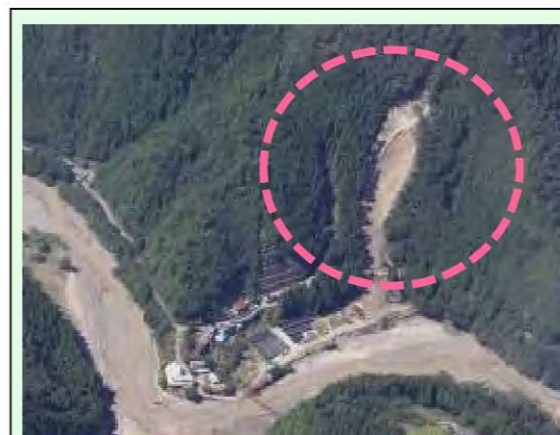
五百瀬工区(1号地) (被災直後)
 ・崩壊規模 0.47ha
 ・対策：山腹工
(令和4年度工事完了)

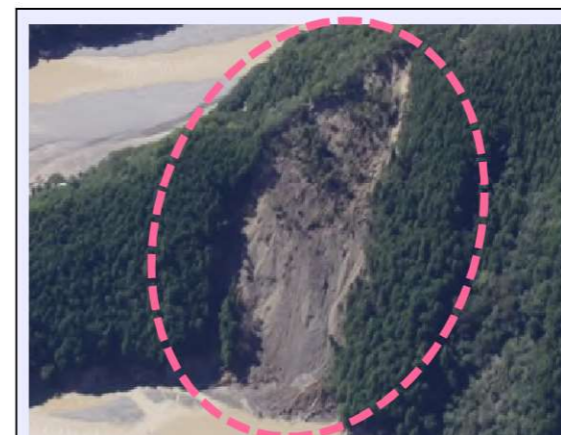
折立工区 (被災直後)
 ・崩壊規模 2.36ha
 ・対策：山腹工
(平成27年度工事完了・移管済)

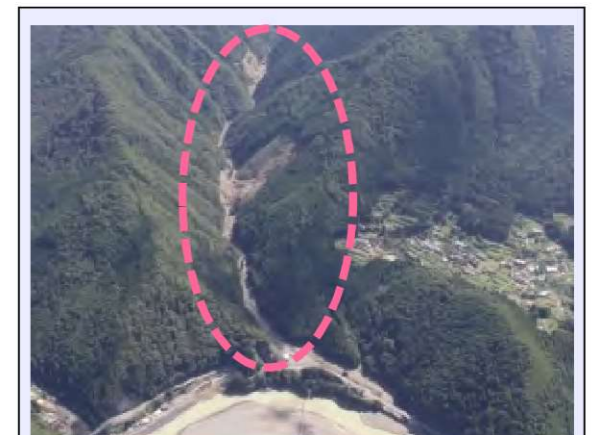
高津工区 (被災直後)
 ・崩壊規模 2.67ha
 ・対策：谷止工、山腹工
(平成30年度工事完了・移管済)

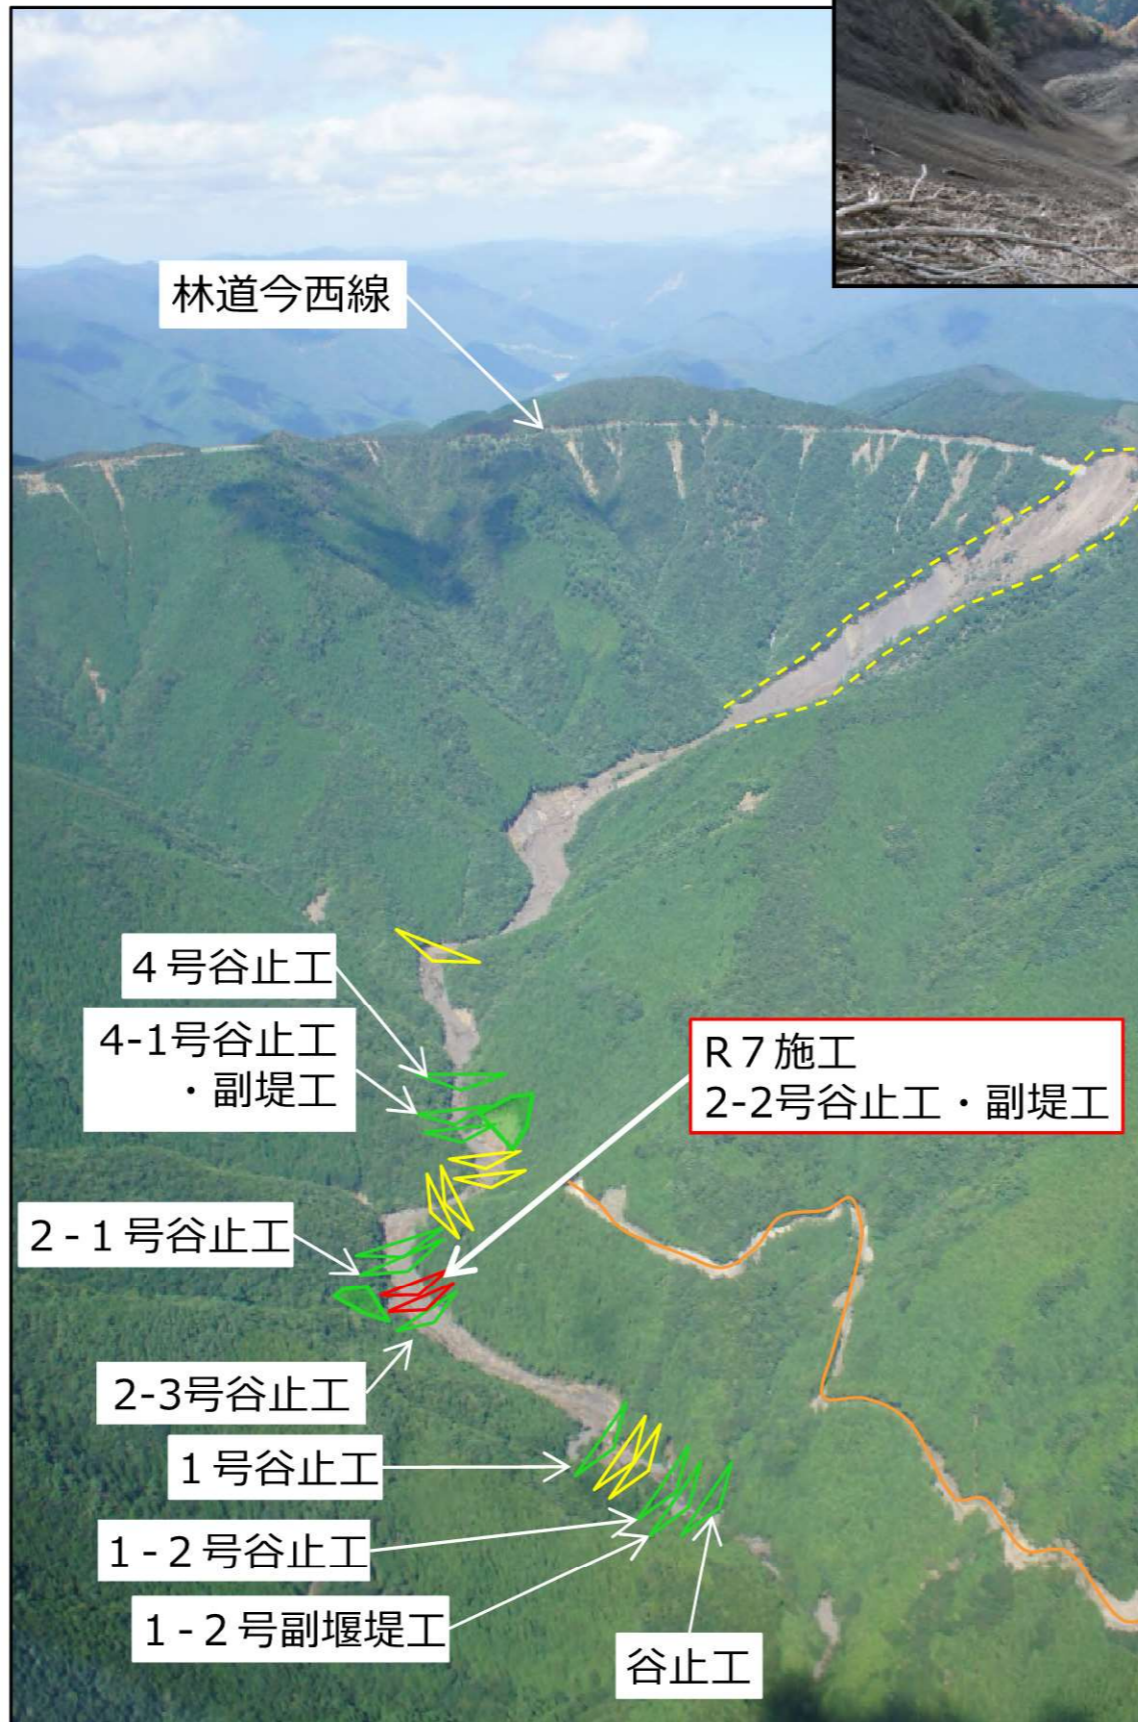
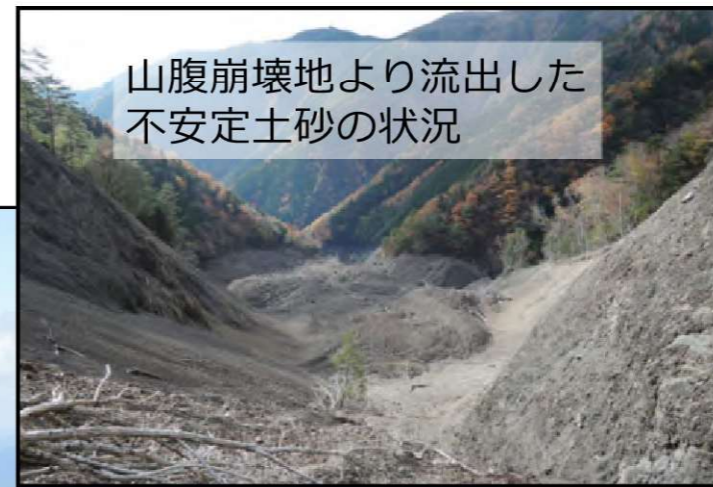
山腹崩壊によって土砂が流出し、不安定な土砂が堆積しているため、谷止工により渓床を安定させて土砂の流出の抑止・調整を図ります。

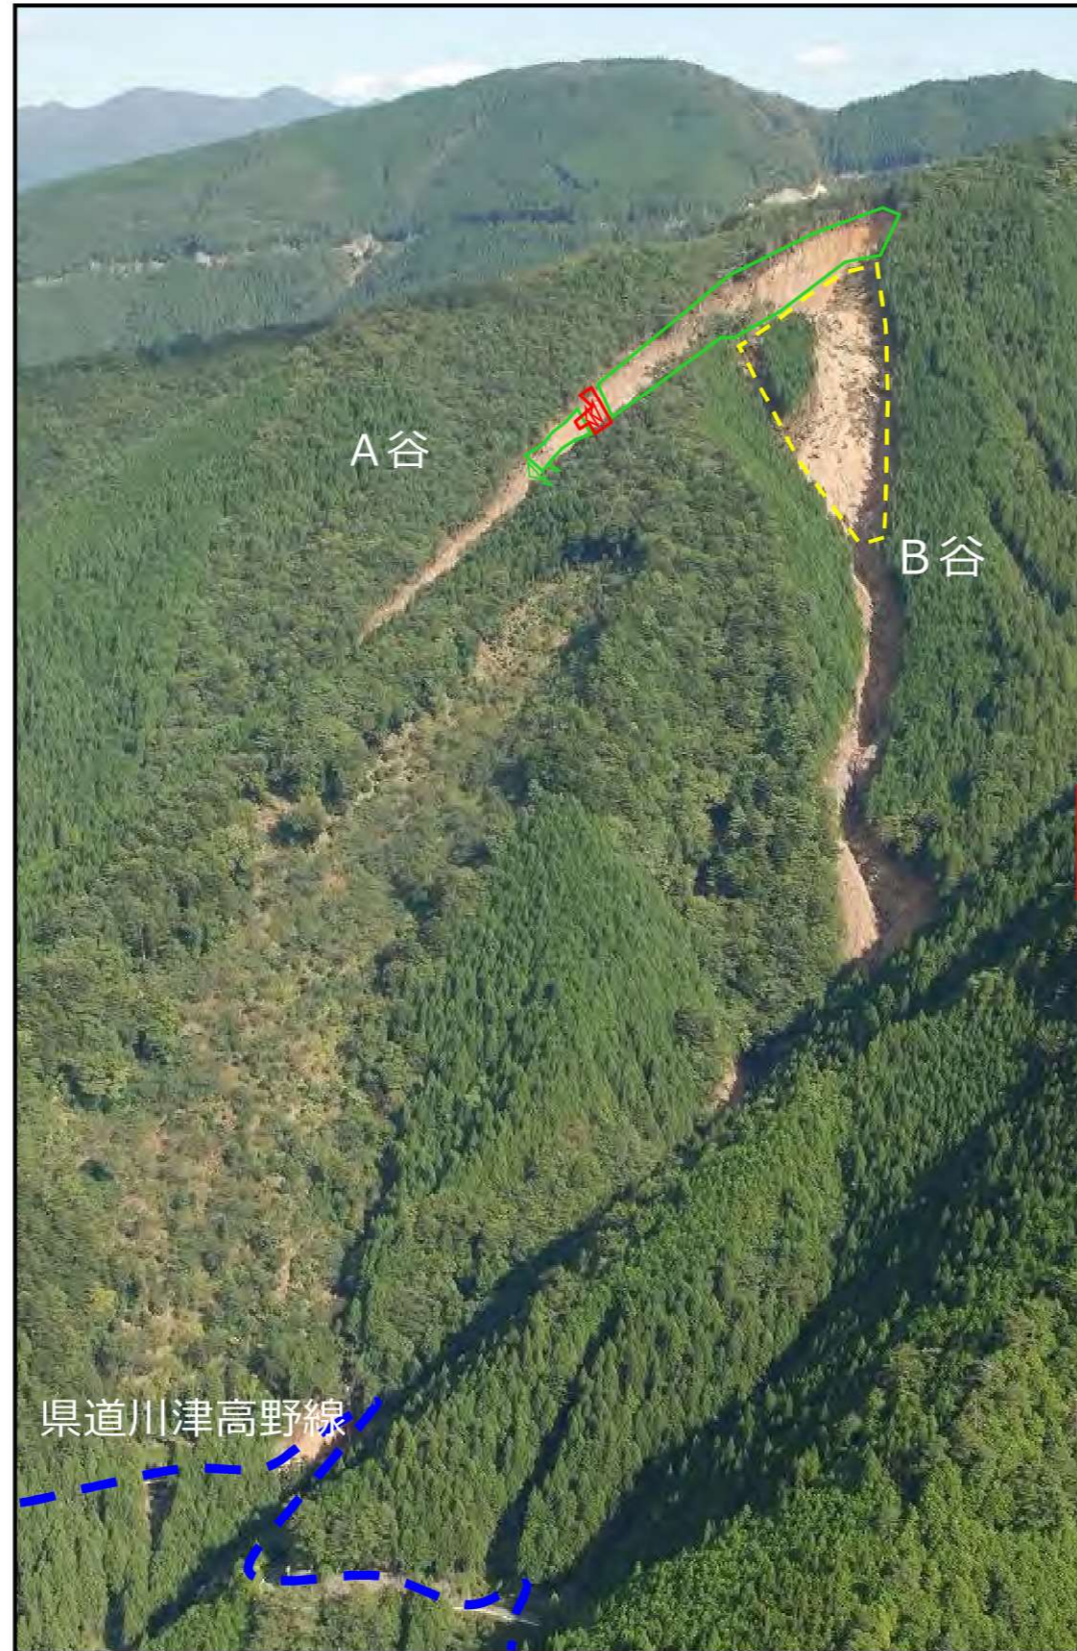
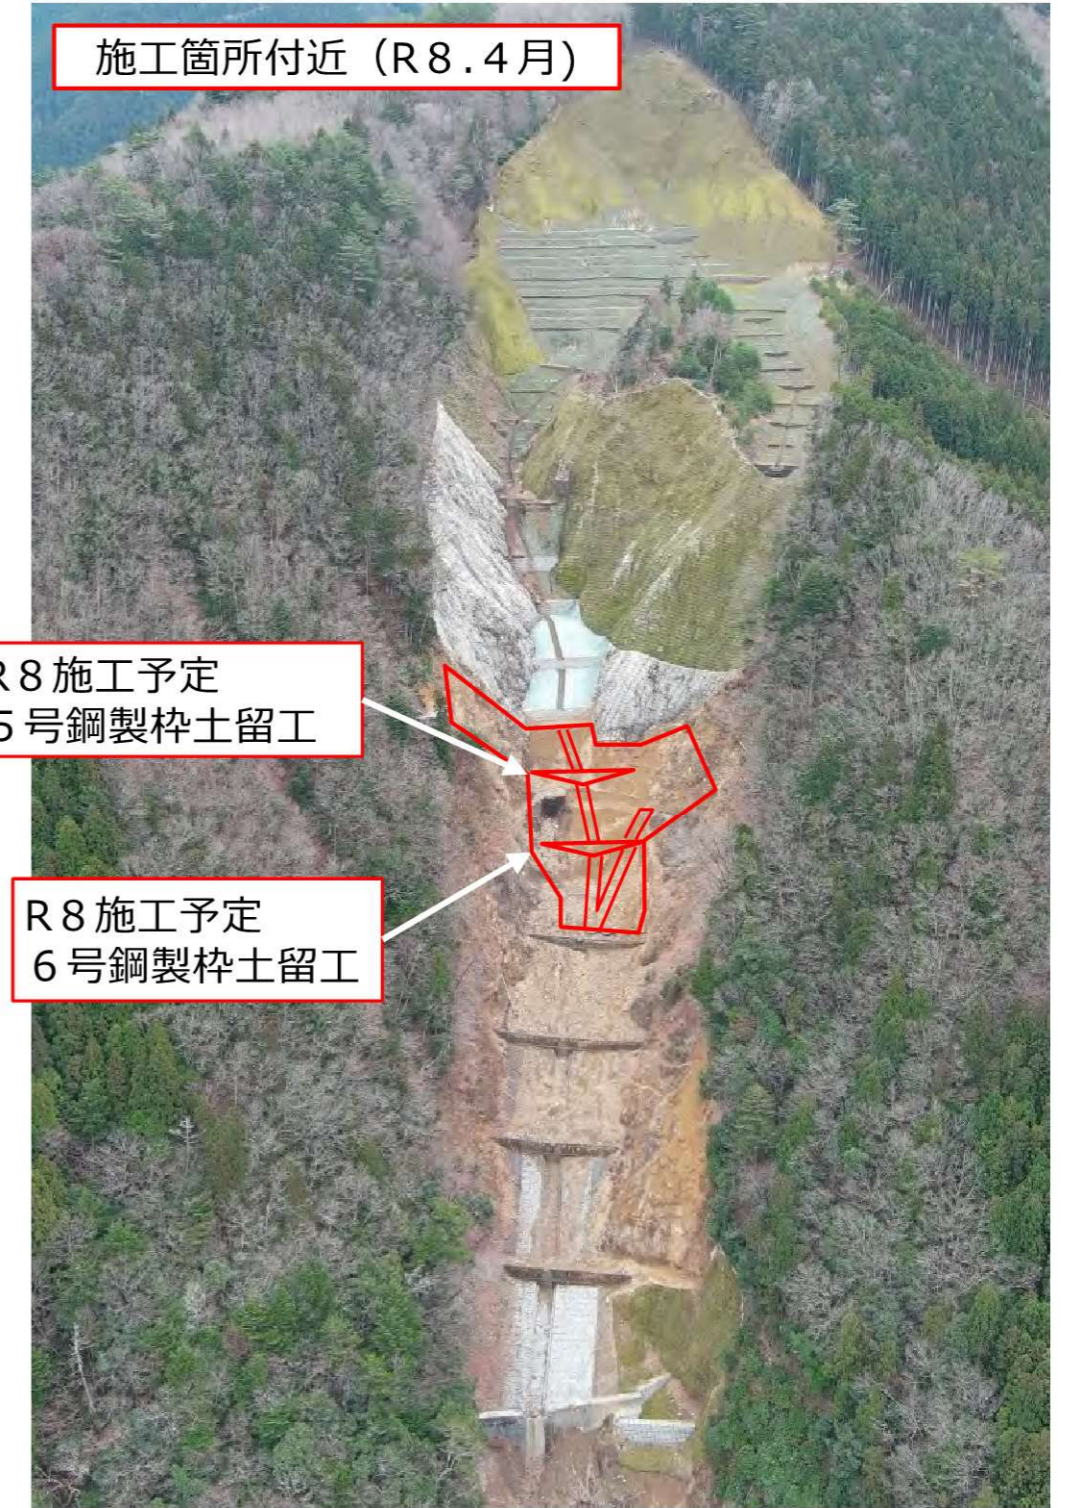
施工箇所付近 (R8.4月)

山腹崩壊によって土砂が流出し、不安定な土砂が堆積しているため、谷止工により溪床・溪岸を安定させ、山腹工により斜面の安定を図ります。

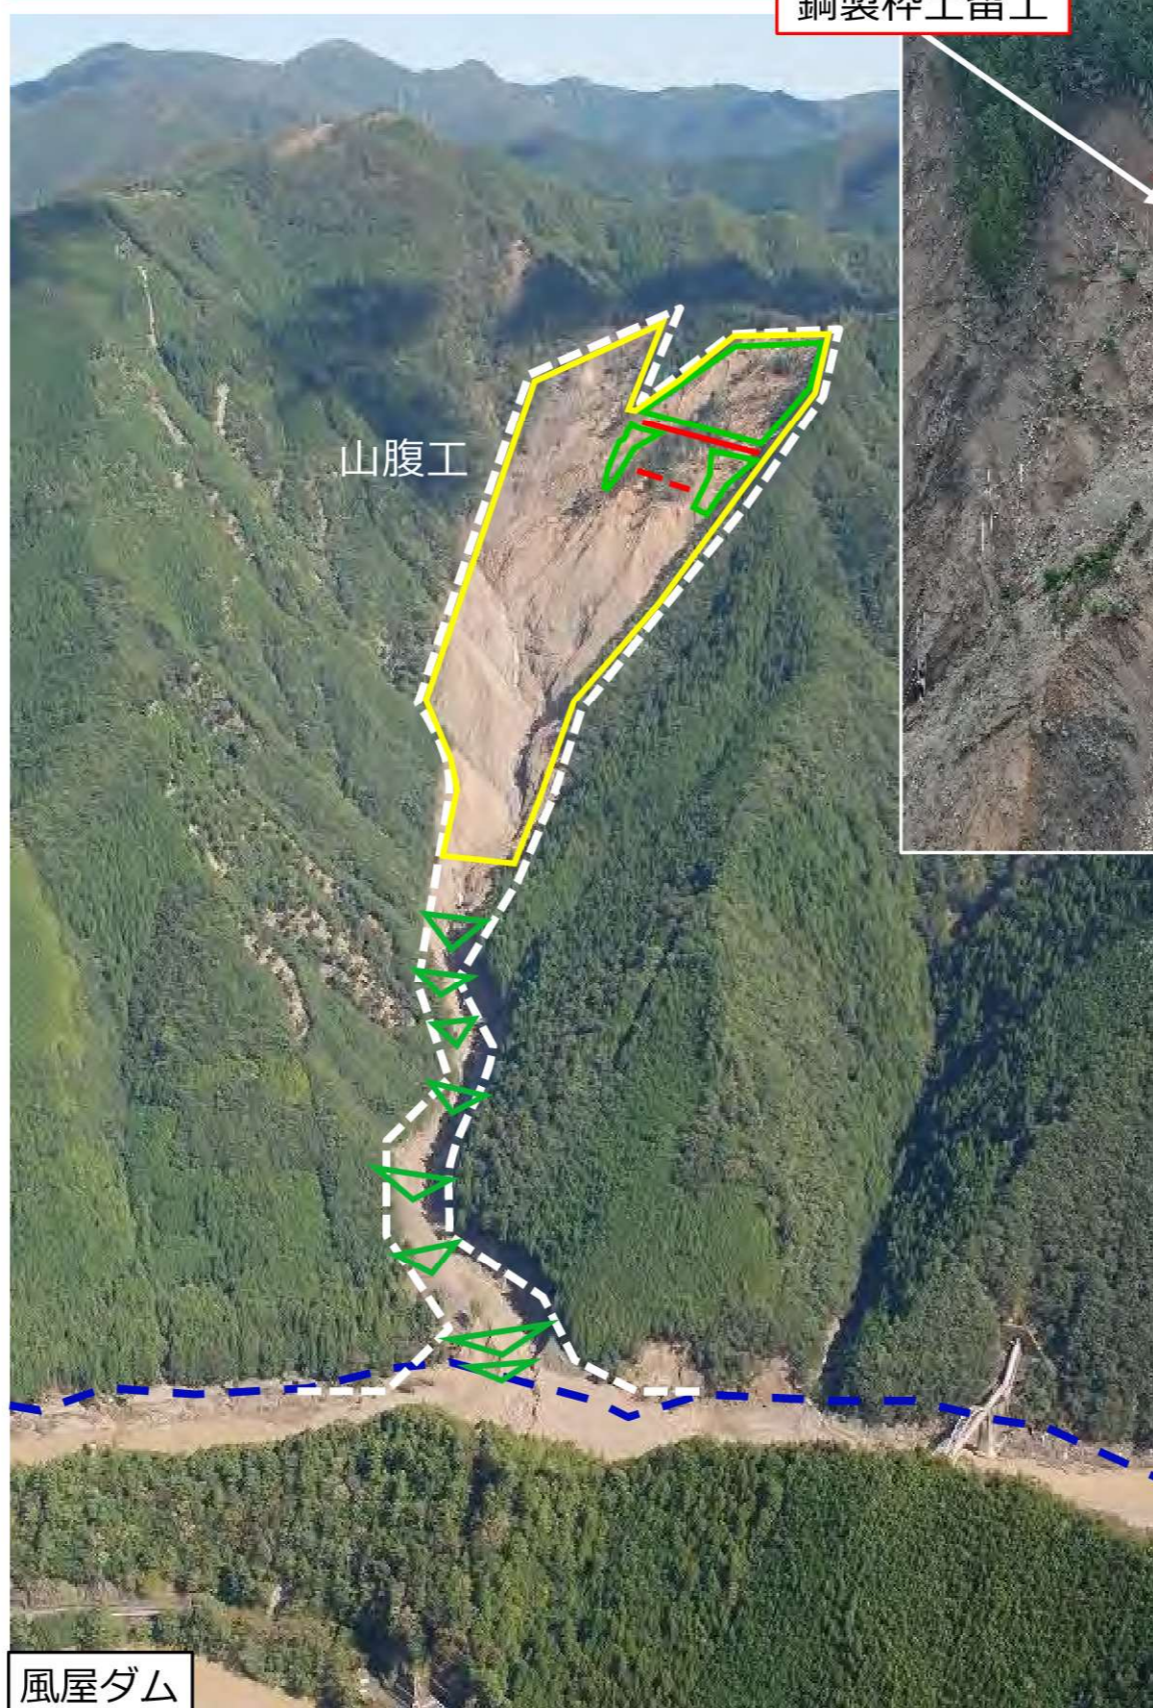
施工箇所付近 (R8.4月)

山腹崩壊によって土砂が流出し、不安定な土砂が堆積しているため、谷止工により渓床を安定させ、上部の山腹工を施工して斜面全体の安定を図ります。

R8 施工予定
鋼製枠土留工

R8 施工予定
盛土工

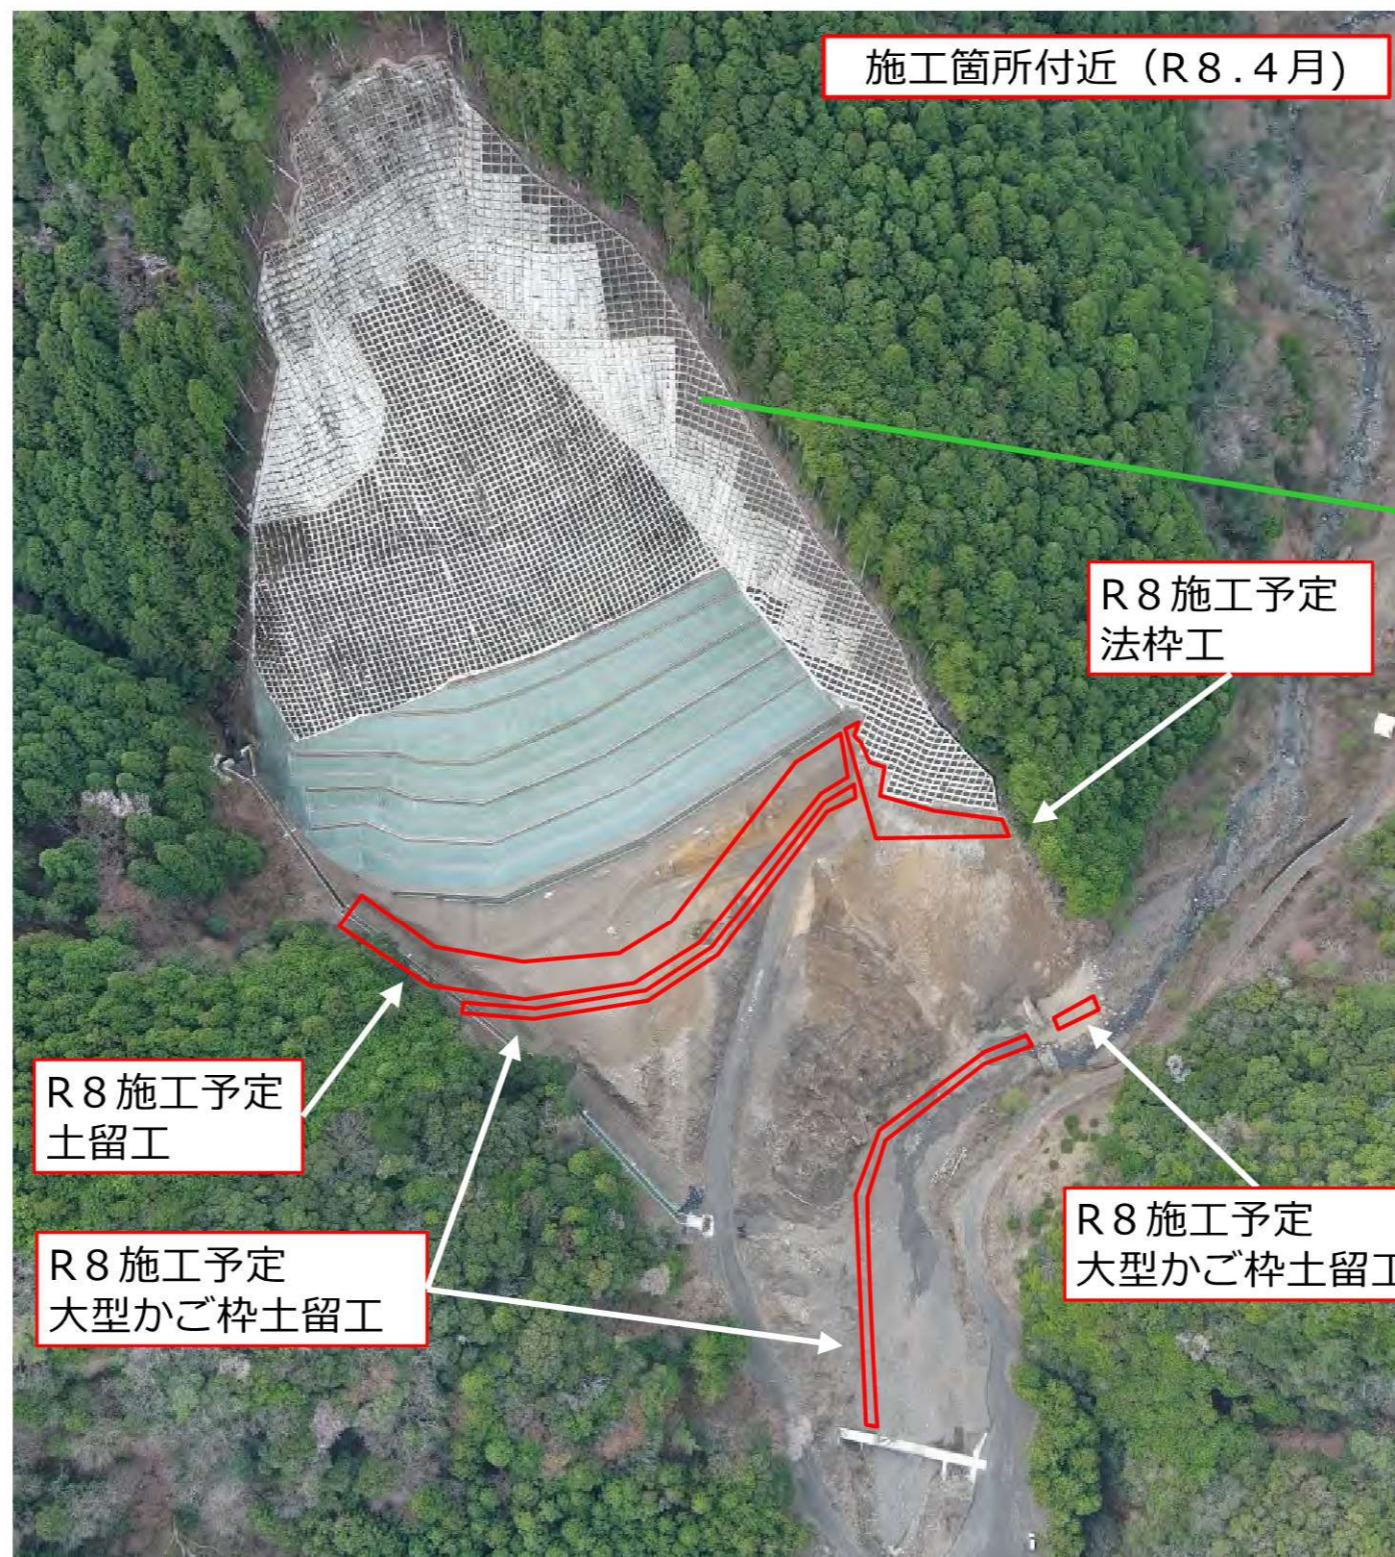
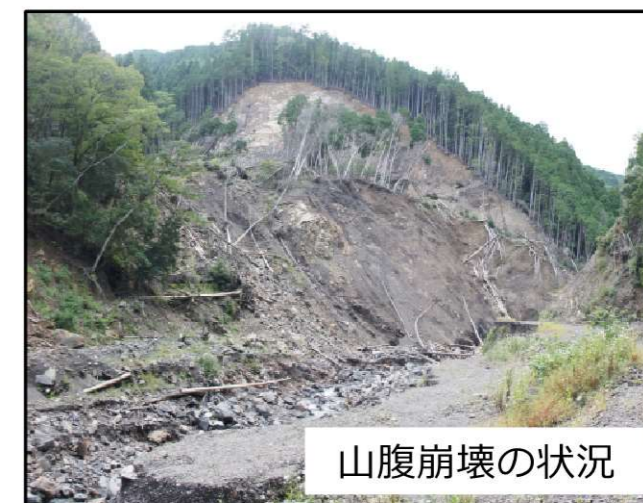
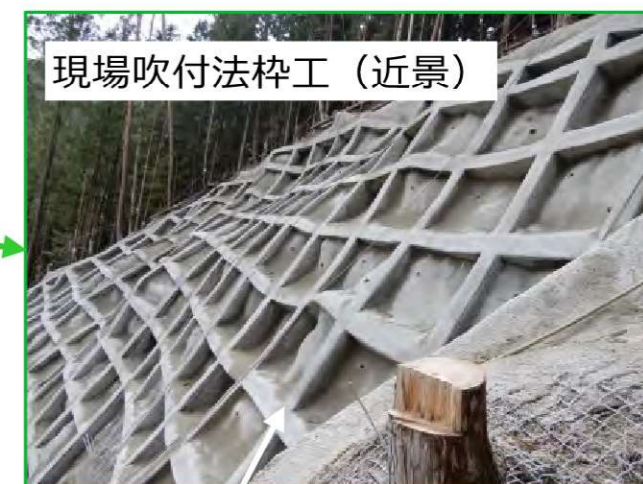
山腹崩壊によって土砂が流出し、不安定な土砂が堆積していることから、谷止工・護岸工により溪床・溪岸を安定させ、山腹工により山腹の土砂を安定させ、森林に復旧させる工事を行います。

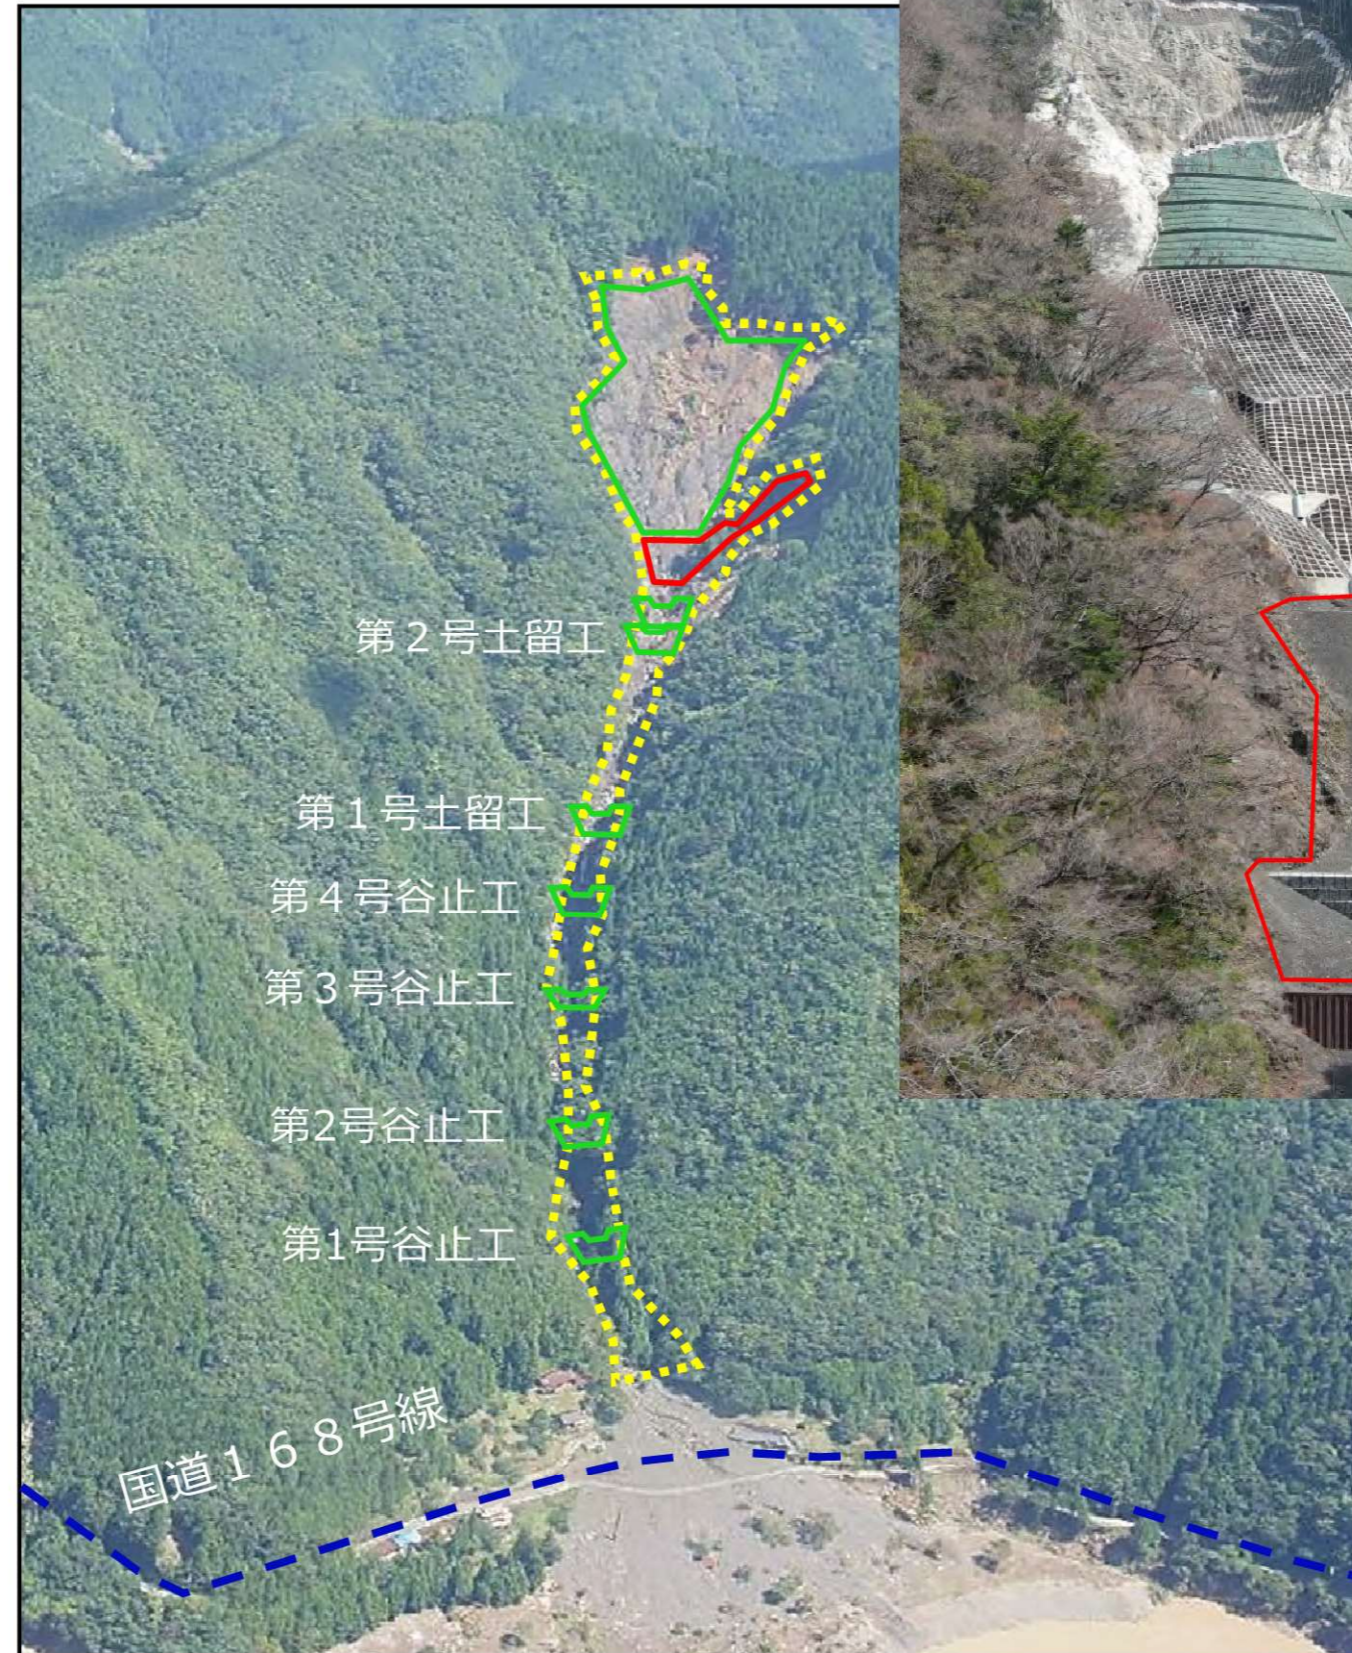
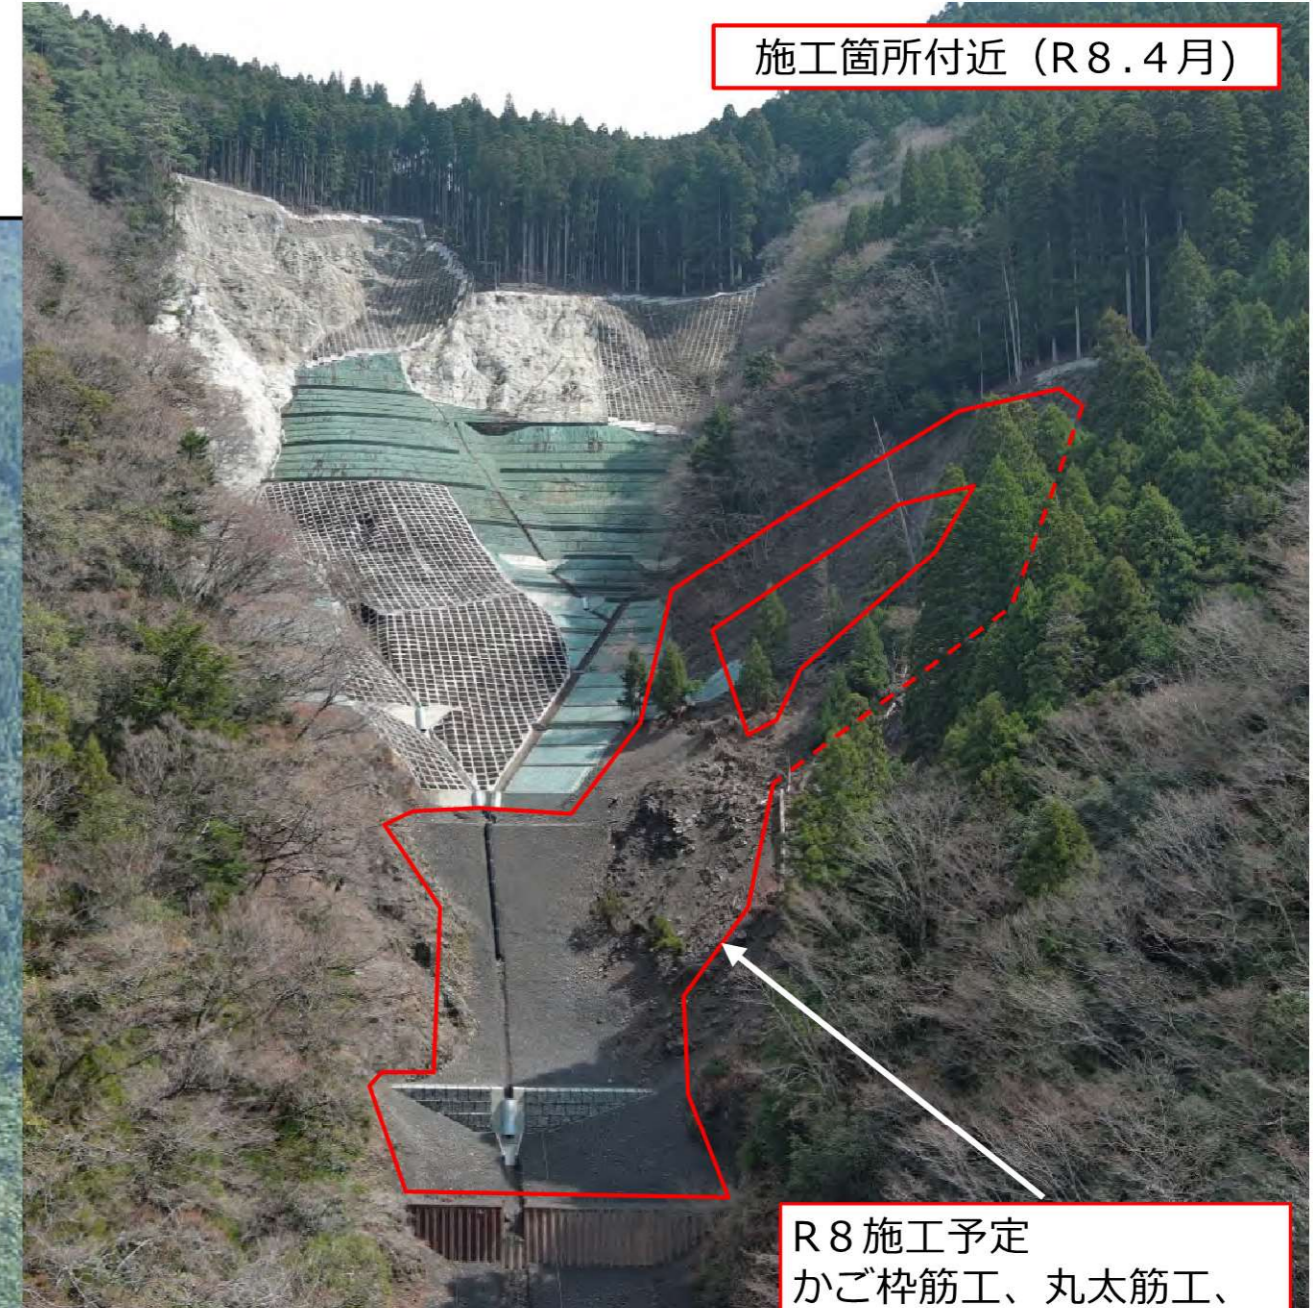
施工箇所付近 (R8.4月)

山腹崩壊によって土砂が流出し、不安定な土砂が堆積しているため、谷止工により溪床・溪岸を安定させ、山腹工により斜面の安定を図ります。

R8施工予定
かご枠筋工、丸太筋工、
植生マット伏工、水路工
