造林・生産事業に係る林業
事業体等との意見交換会資料

労働災害の未然防止について

令和8年2月26日

林野庁 近畿中国森林管理局

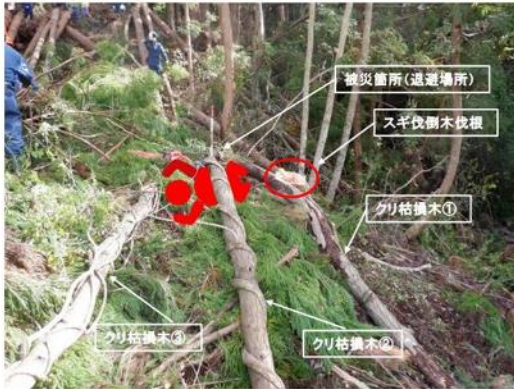
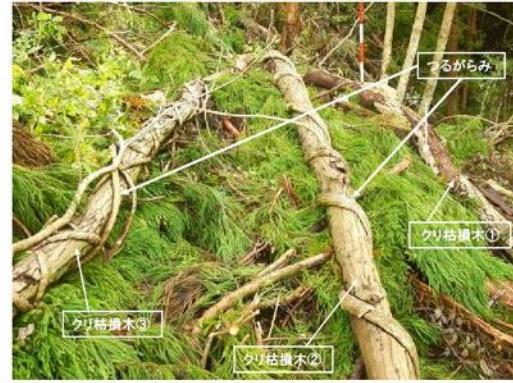
○ R6年10月関東局

伐倒作業の際、伐倒木（スギ）を伐倒したところ、隣接していた枯損木（クリ）がつるがらみのために引っ張られて根元から倒れ、被災者に覆いかぶさるような状態になり被災したものと推定。

伐倒木上部のつるがらみの状況や隣接木の状況について十分な把握と必要な措置が講じられずに伐倒が行われ被災したものと推察され、安全作業に係る基本的事項が遵守されていなかった可能性。

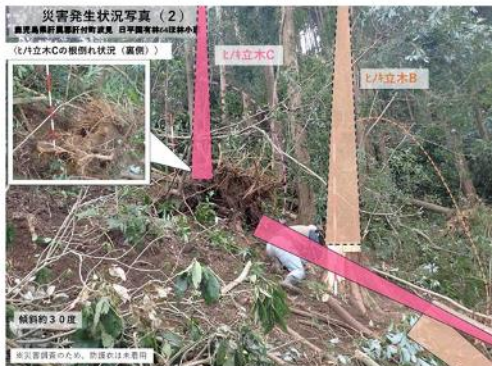
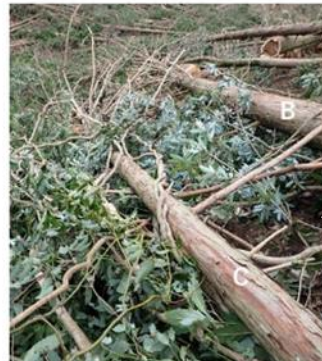
○ R7年4月九州局（1件目）

伐倒作業において、ヒノキを伐倒したところ、隣接し上部でつるがらみになっていた立木（ヒノキ）が引っ張られて根元から倒れ、被災者に覆いかぶさるような状態になり被災したと推定。

伐倒木上部のつるがらみの状況について十分な把握と必要な措置を講じさせずに伐倒が行われたことにより被災したものと推察され、安全作業に係る基本的事項が遵守されていなかった可能性。

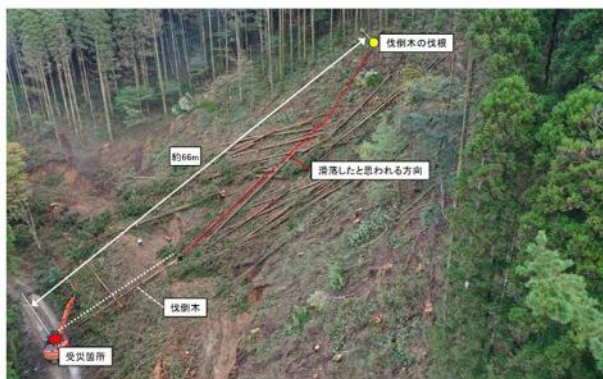
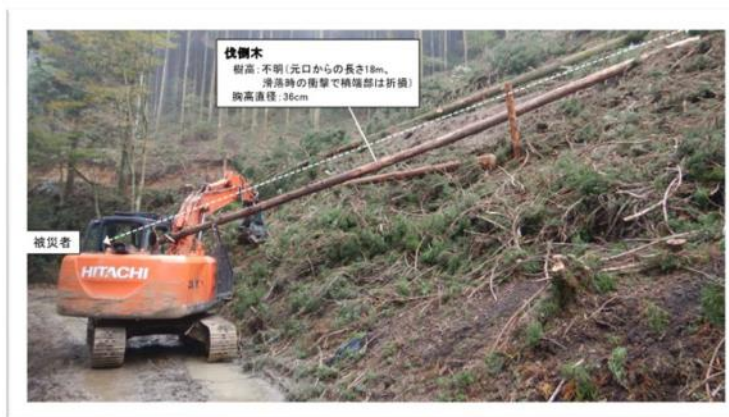
○ R6年10月九州局

同僚が伐倒した伐倒木（スギ）が、伐倒直後に斜面を滑り落ち、斜面下方の林道に進入していた木材グラップル機のキャビンに突き刺さり、被災者に激突し受災したと推定。

伐木の作業において、伐倒木が滑ることによる危険が予想される斜面の下方に作業者を立ち入らせた状況で伐倒が行われたことにより受災したものと推察され、安全作業に係る基本的事項が遵守されていない可能性。

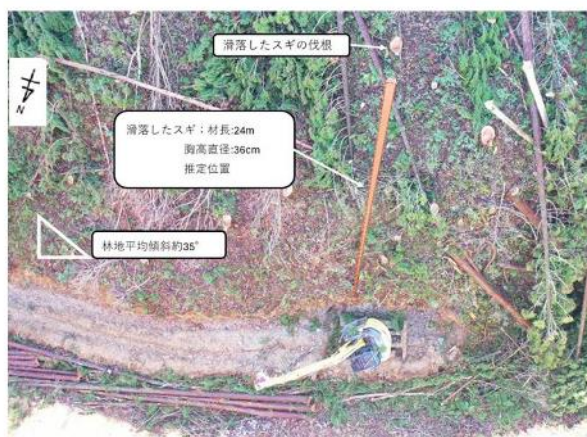
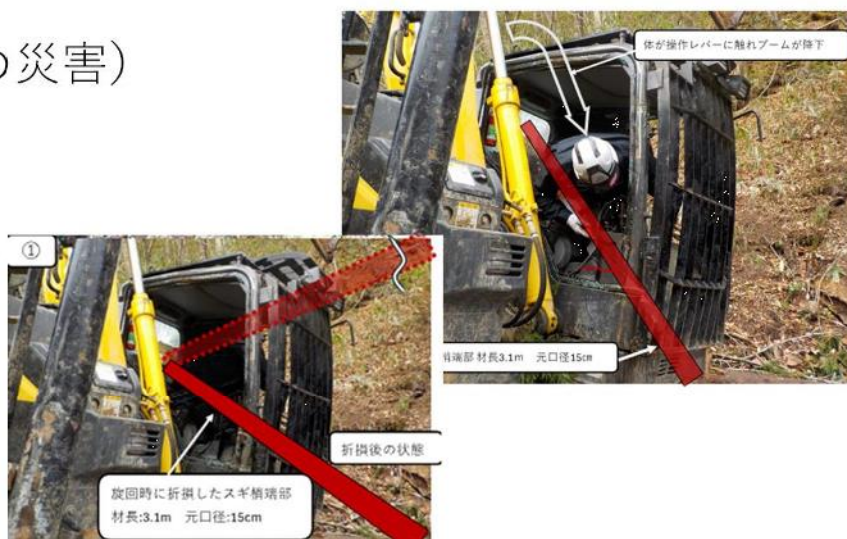
○ R7年11月東北局（事業主の災害）

被災者は、バケット付き木材グラップル機により、森林作業道の法頭付近にあった伐倒木のスギを掴んで森林作業道の方へ引き出そうとした際、何らかの理由により突然スギが重機に向かって滑落し、キャビンのboom側からスギの梢端部が進入した。このスギの梢端部をキャビンから出そうと、キャビンから右前方へ体を乗り出した際、体が操作レバーに触れboomが降下し、体の肩から上部がキャビンとboomシリンダーの間に挟まれたことにより受災したと推定。

斜面上方の伐倒木を引き下げるときに伐倒木等が重機に接触しないような場所に重機を設置する措置を講じさせなかったこと及び斜面を滑落しキャビンに進入した伐倒木を除去しようと運転席から離れる際にエンジンを停止する等の措置を講じさせなかったこと

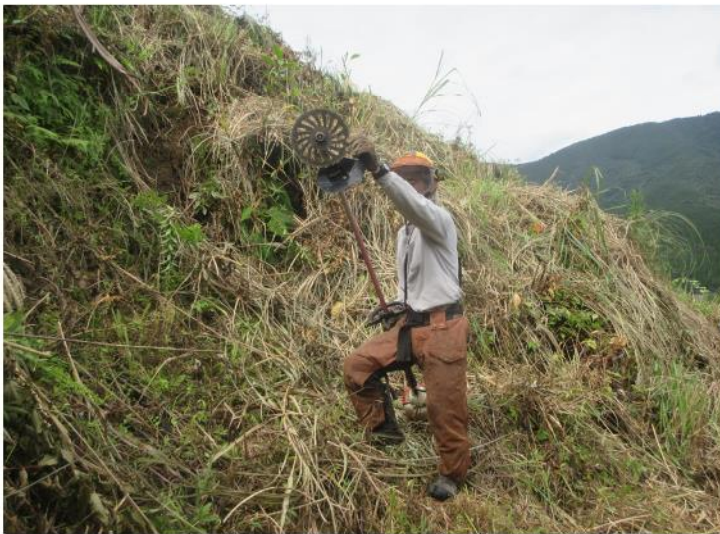
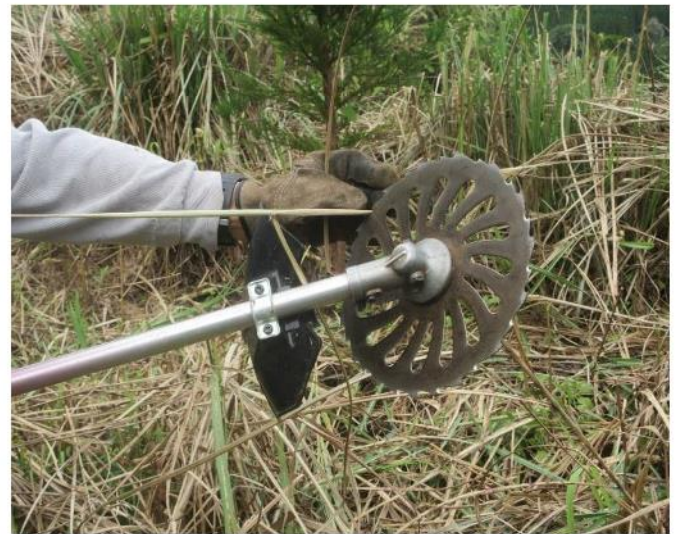
○令和4年9月 23歳・常勤職員（左手人差し指切創）

被災者が林地傾斜約30度の箇所作業をしていたところ、刈払機の刃に草が絡まったので、スロットルレバーをゆるめ取ろうとした時に、動いた刈刃に左手人差し指が当たり受災した。

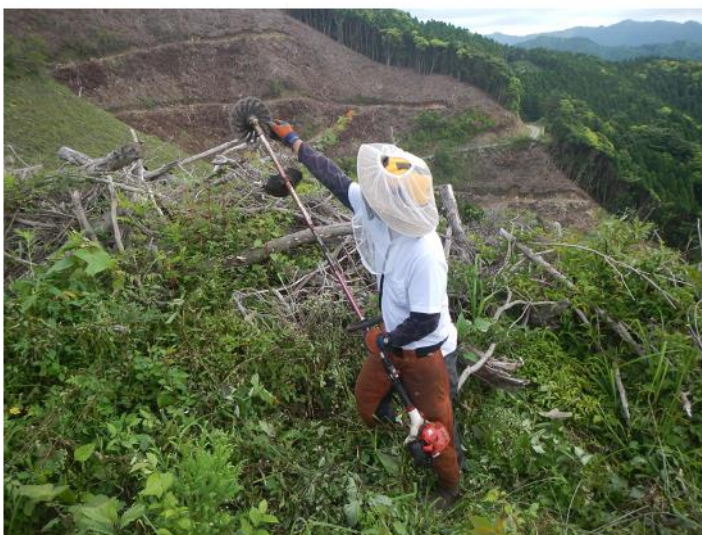
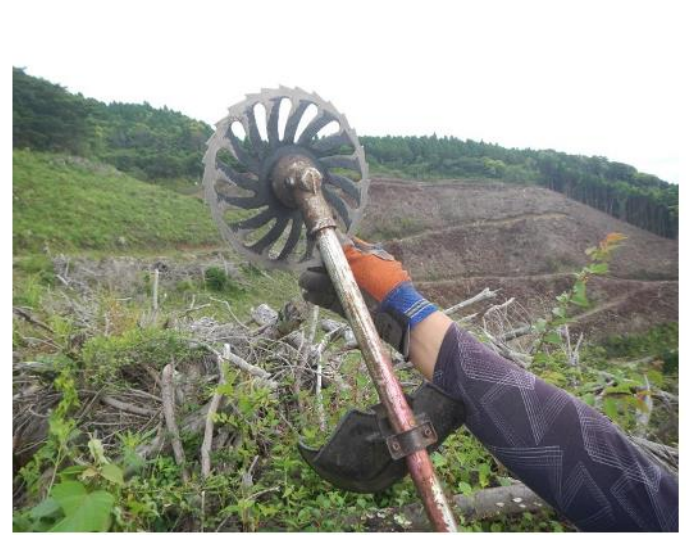
○令和4年6月 18歳・常勤職員（右第1指挫滅創）

被災者が林地傾斜約15度の箇所作業をしていたところ、刈払機の刃の取り付け部分に草が絡まったので、スロットルレバーを緩めからまった取ろうとした時に、回転していた刈刃に右手親指が当たり受災した。

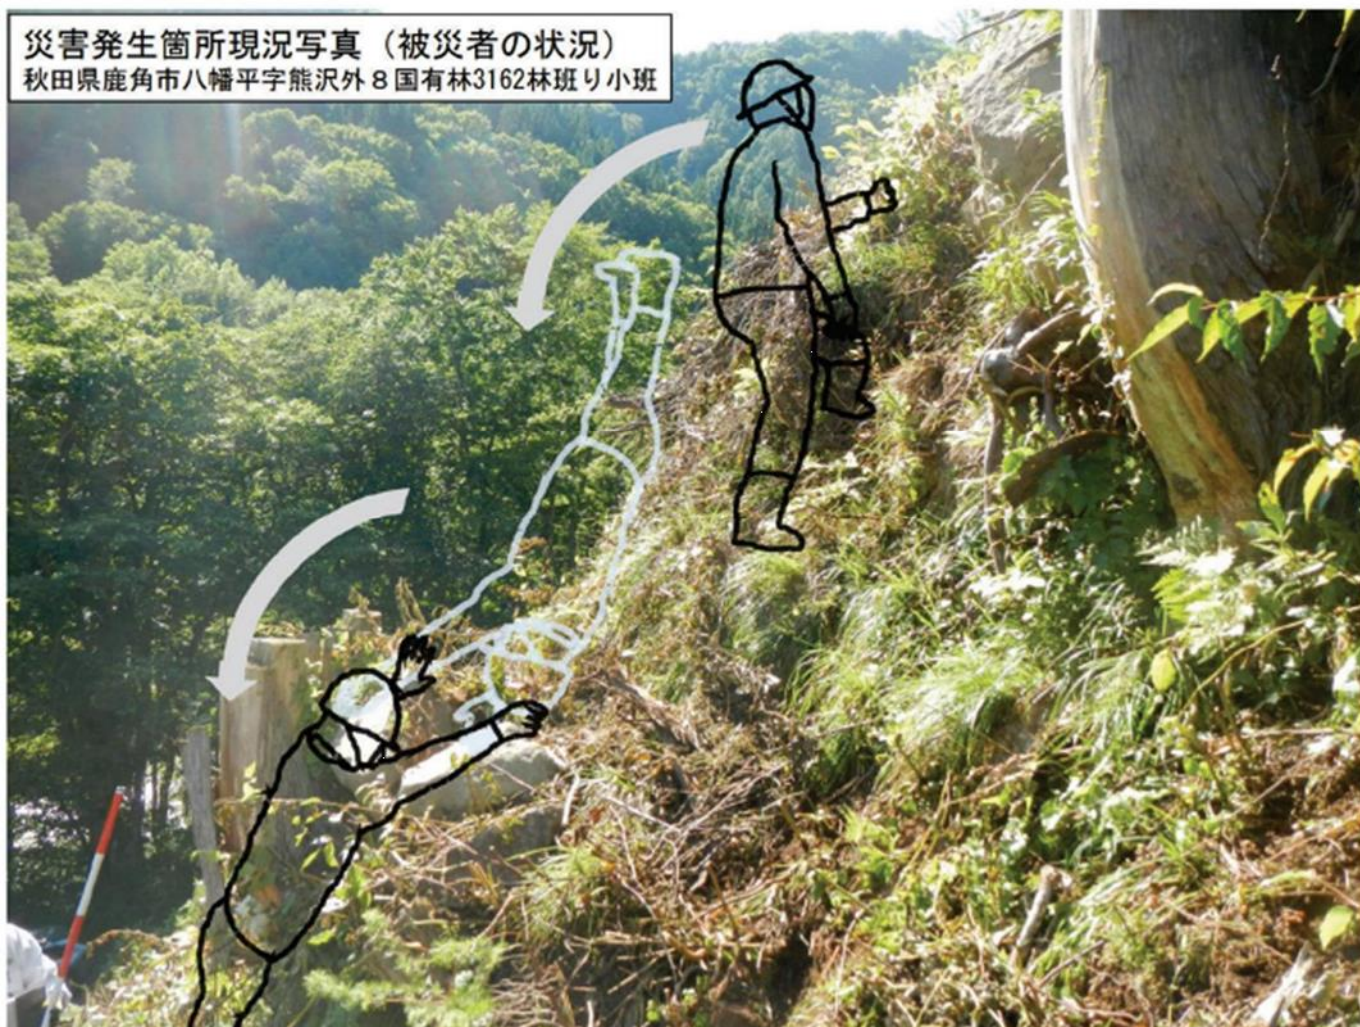
災害発生箇所現況写真（被災者の状況）
秋田県鹿角市八幡平字熊沢外8 国有林3162林班り小班

被災者が受け持つ下刈作業区域を一段上方へ変更し、斜面上方へ移動するため上方にあった岩石や伐根を避け、傾斜約42度の斜面へ手をかけ登ろうとしたところ、被災者が滑ったような跡もなく原因は不明であるが何らかの理由でバランスを崩し、仰向け状態となって頭部を斜面下部にした体勢で約2m程度回転しながら滑落し、地面に頭をぶつけたと推察

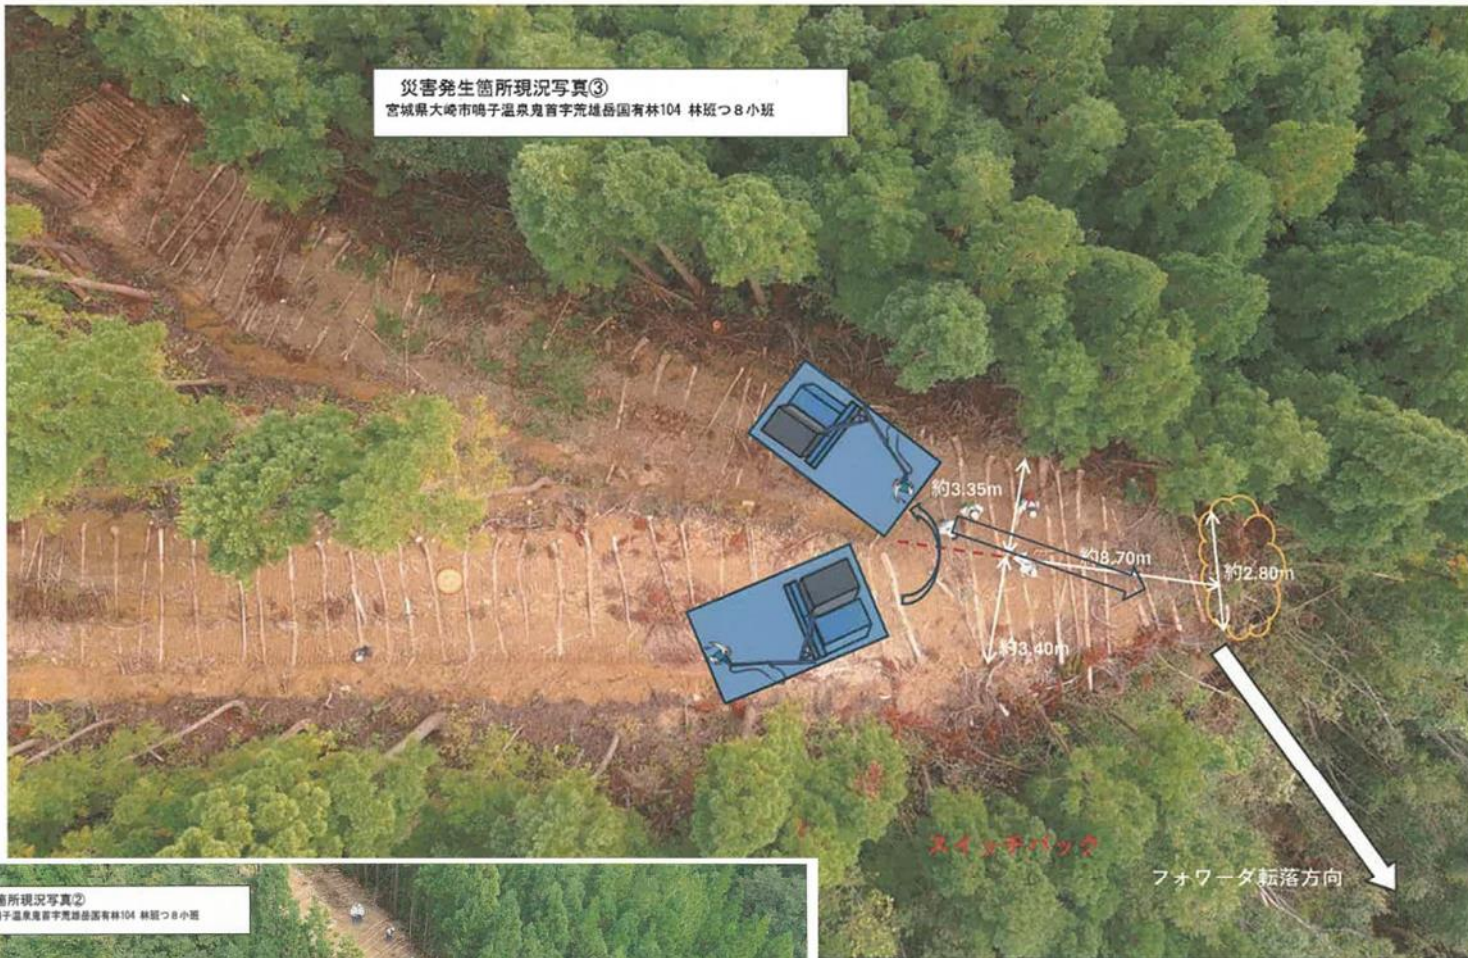
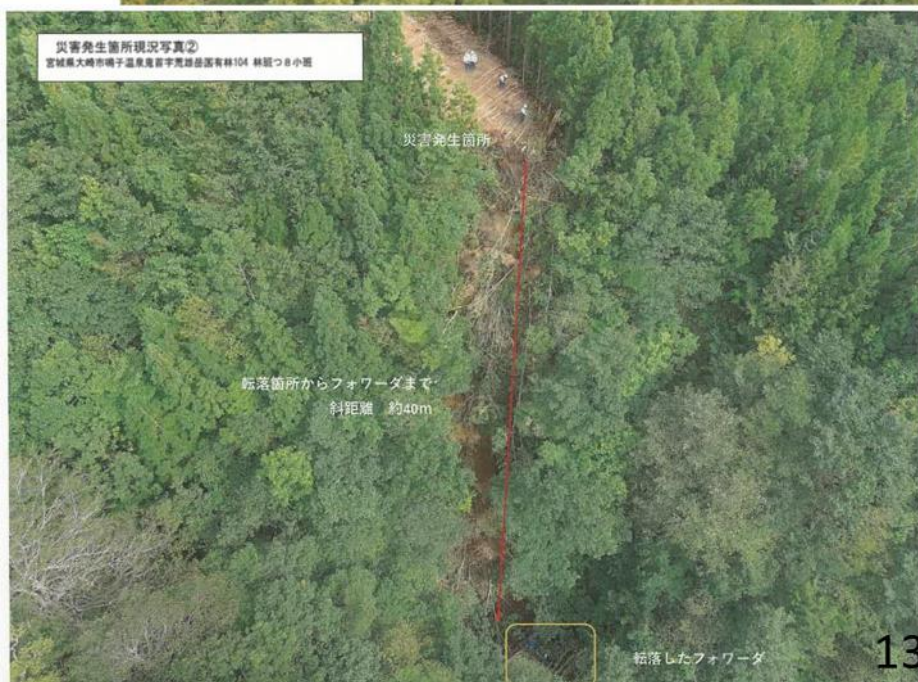
R7 災害発生概要（5件目）

【概要】 令和7年9月8日発生 東北局 33歳
森林作業道のスイッチバック箇所ではフォワーダを方向転換しようとした際、何らかの原因により操作を誤り、フォワーダが後進し設置していた転落防止柵（末木枝条を積み上げ、崩れないよう杭状の丸太を地面に埋めて固定していた）を突き破り、約50度の斜面を約40メートル転落し、フォワーダのキャビン部分が左側面から沢向かいの斜面に激突し押し潰されたものと推察

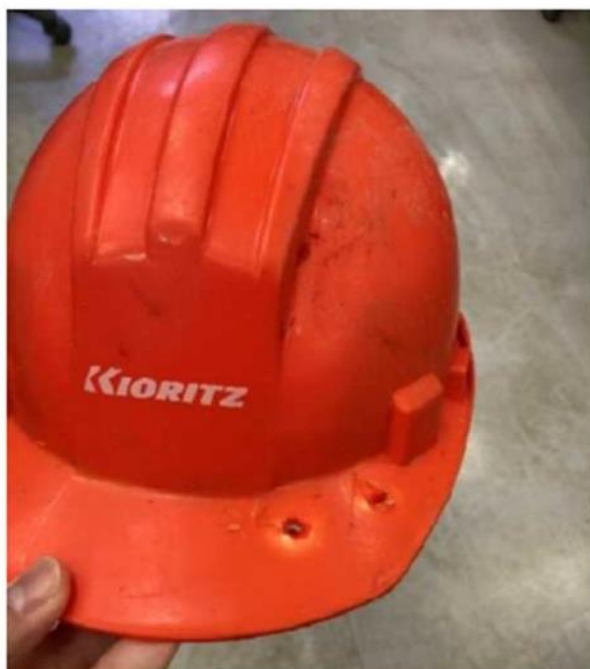
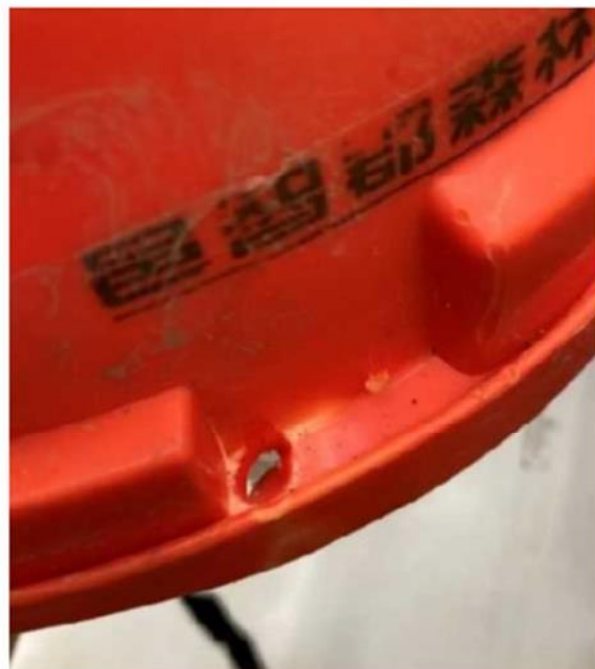
被災者のヘルメットについてツキノワグマの歯形

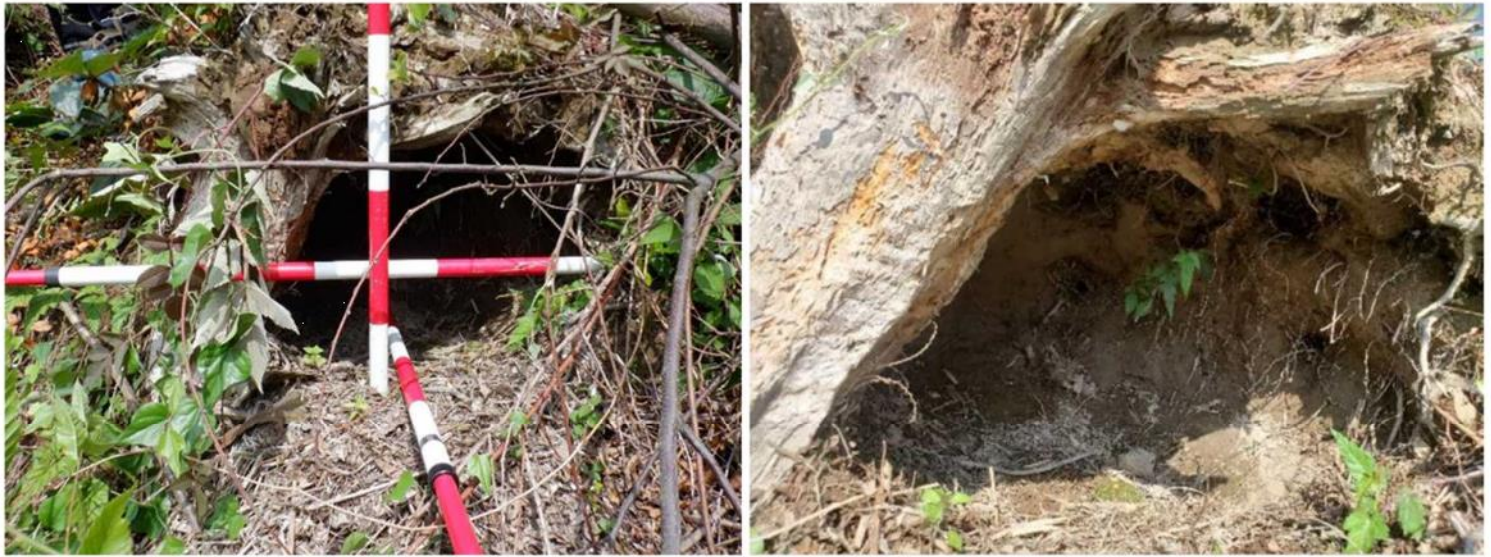
人身被害発生現場

- 被災現場近くで発見した冬眠穴は、**倒木の根元付近に生じた空洞**を利用したもの。ツキノワグマは、**倒木、切り株、根上がり木に発生した空洞**を冬眠穴に利用することが多い。
- 冬眠穴周辺の雑灌木も刈り払われており、被災前日に刈り払い作業をしているときは、**クマは、冬眠穴の中でじっとしていた**と考えられる。次の日、まくり作業で、再び、接近したときに、クマが出てきて襲ったのではないか。
- 既に、冬眠穴から外に出ており、現場周辺に食料となる樹木が少ないことから、クマが作業現場に来る可能性は低い。
- 一度使われた冬眠穴を同じクマあるいは別のクマが再利用する可能性はある（利用された冬眠穴を埋める対策を講じている地方もあるとのこと）。
- 一般的には、**林業作業中にクマによる被害を受ける可能性は小さい。**
- クマ対策に万全を期していれば（大きな音等で人間の存在を知らせる）、被災リスクは小さい。

- ① 単独行動を避け、鈴やラジオなど音の出るものを携帯し、人の存在を知らせてください。
クマ撃退スプレーの携行も推奨されます。
- ② 混合油などの燃料は、クマの誘引物とされています。
給油場所、保管場所では周囲に注意を払ってください。
- ③ 弁当等の食品管理を徹底してください。
※においの漏出を防ぐため、丈夫なプラスチックや金属製のフードロッカーの利用も検討してください。
- ④ 岩陰や乗り越える尾根の先などの見通しの悪い場所では、クマと突発的に遭遇する可能性があるため、手前で立ち止まって大きな声を出すなどにより安全を確認してください。
- ⑤ 冬から春先にかけては、倒木、岩穴や木の根上がり等の空洞といった巣穴（冬眠穴）として利用しそうな場所には、不用意に近づかないでください。
