○労働災害の未然防止について

R5重大災害事例 1

R5重大災害事例 2

○令和5年度 休業4日以上 の災害発生概要 (近畿中国森林管理局管内)

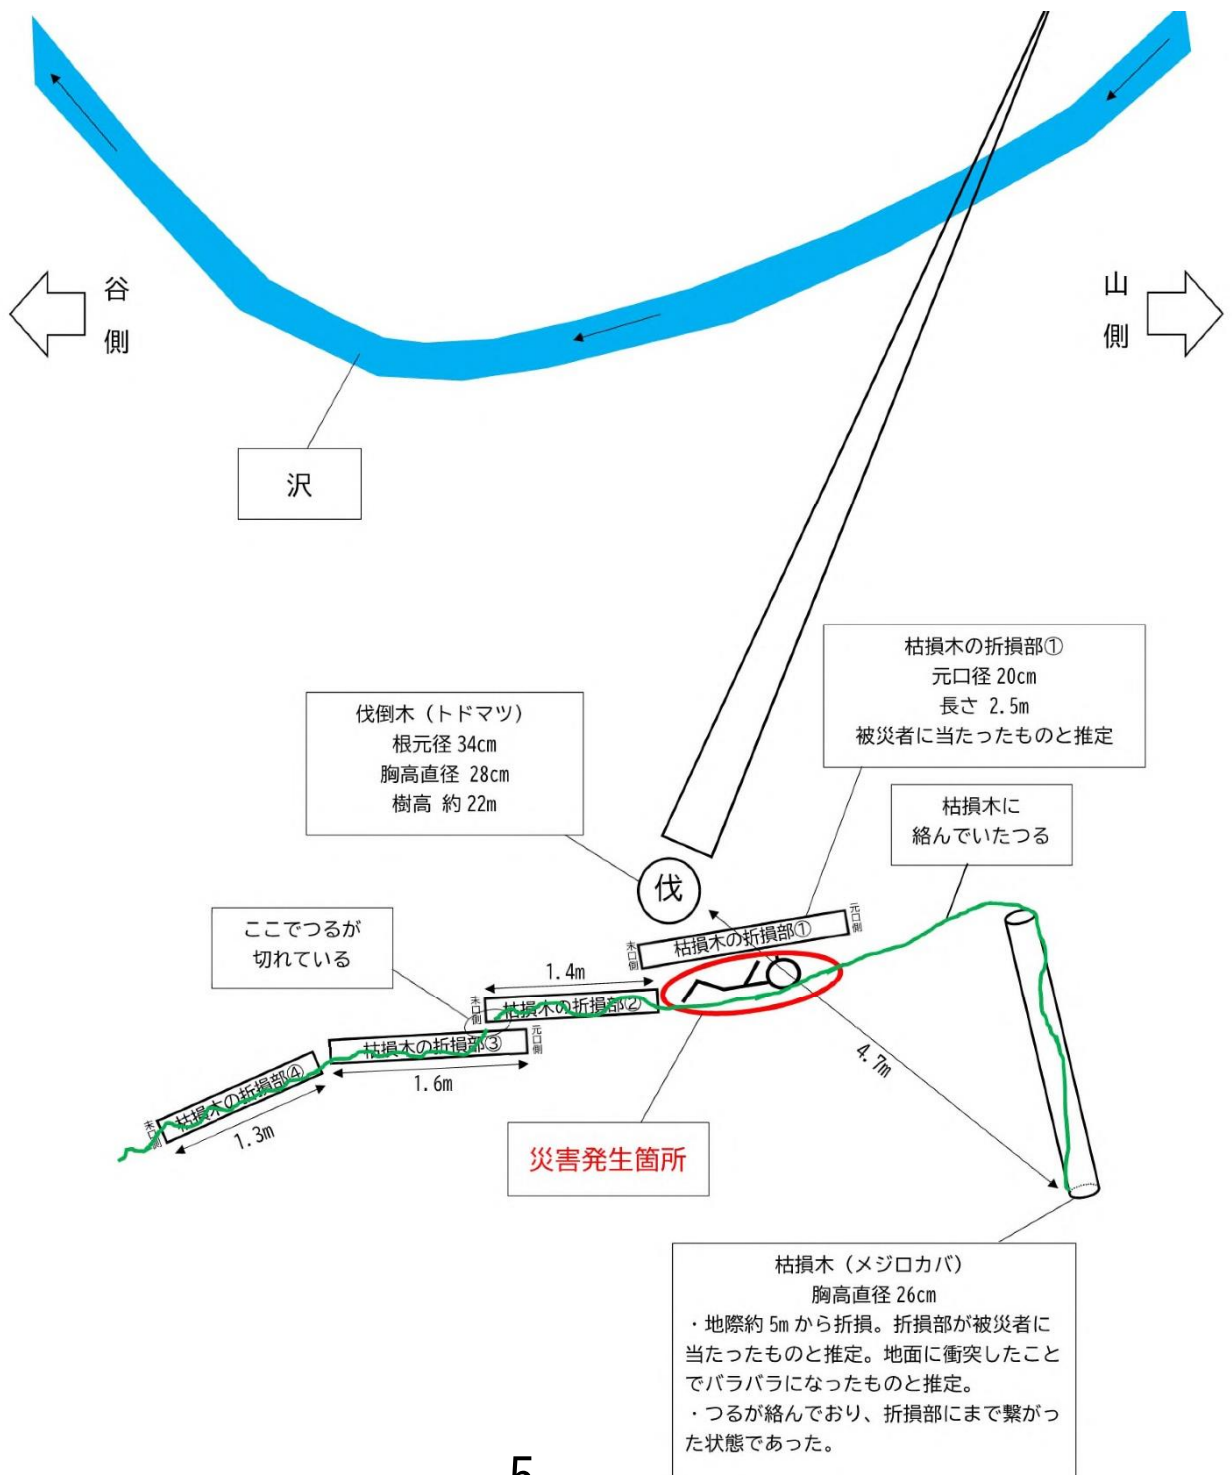
被災者はトドマツ（胸高直径約28cm、長さ約22m）を伐倒したところ、つるが絡んでいたメジロカバの枯損木（胸高直径約26cm、長さ約15m）が何らかの原因で地際から約5mの箇所折損し、枯損木の折損部①（元口径約20cm、長さ約2.5m）が被災者の頭部に当たり被災したものと推測される（枯損木に絡んでいたつるが伐倒木に絡んでいたかは断定できない。）。

1 事業者は、伐倒作業に当たり、作業者に次の事項について、事前に確認させ、必要な措置を行った後に伐採させること。

① つるがらみや枝がらみの状態、頭上に落下しそうな枯損木等の有無

② 落下、倒木等による危険の可能性のある立木、枯損木等

③ つる等で伐倒の際その他作業中に危険を生ずるおそれがあるもの

2 事業者は、伐木の作業（伐木等機械による作業を除く）を行うときは、作業者に、つる等で伐倒の際その他作業中に危険を生ずるおそれのあるものを取り除かせること。

3 事業者は、つるがらみの木を伐倒する場合には、作業者に、できる限り伐倒前につる類を取り除かせること。事前に取り除くことができない場合には、同じ方向に同時に伐倒することとし、まず、伐倒方向の側にある木の受け口を大きめに作り、追い口を切り、くさびを打って重心を移動させておき、次に他の木を、先にくさびを打ったままにしておいた木の方向に倒し、同時に伐倒させること。

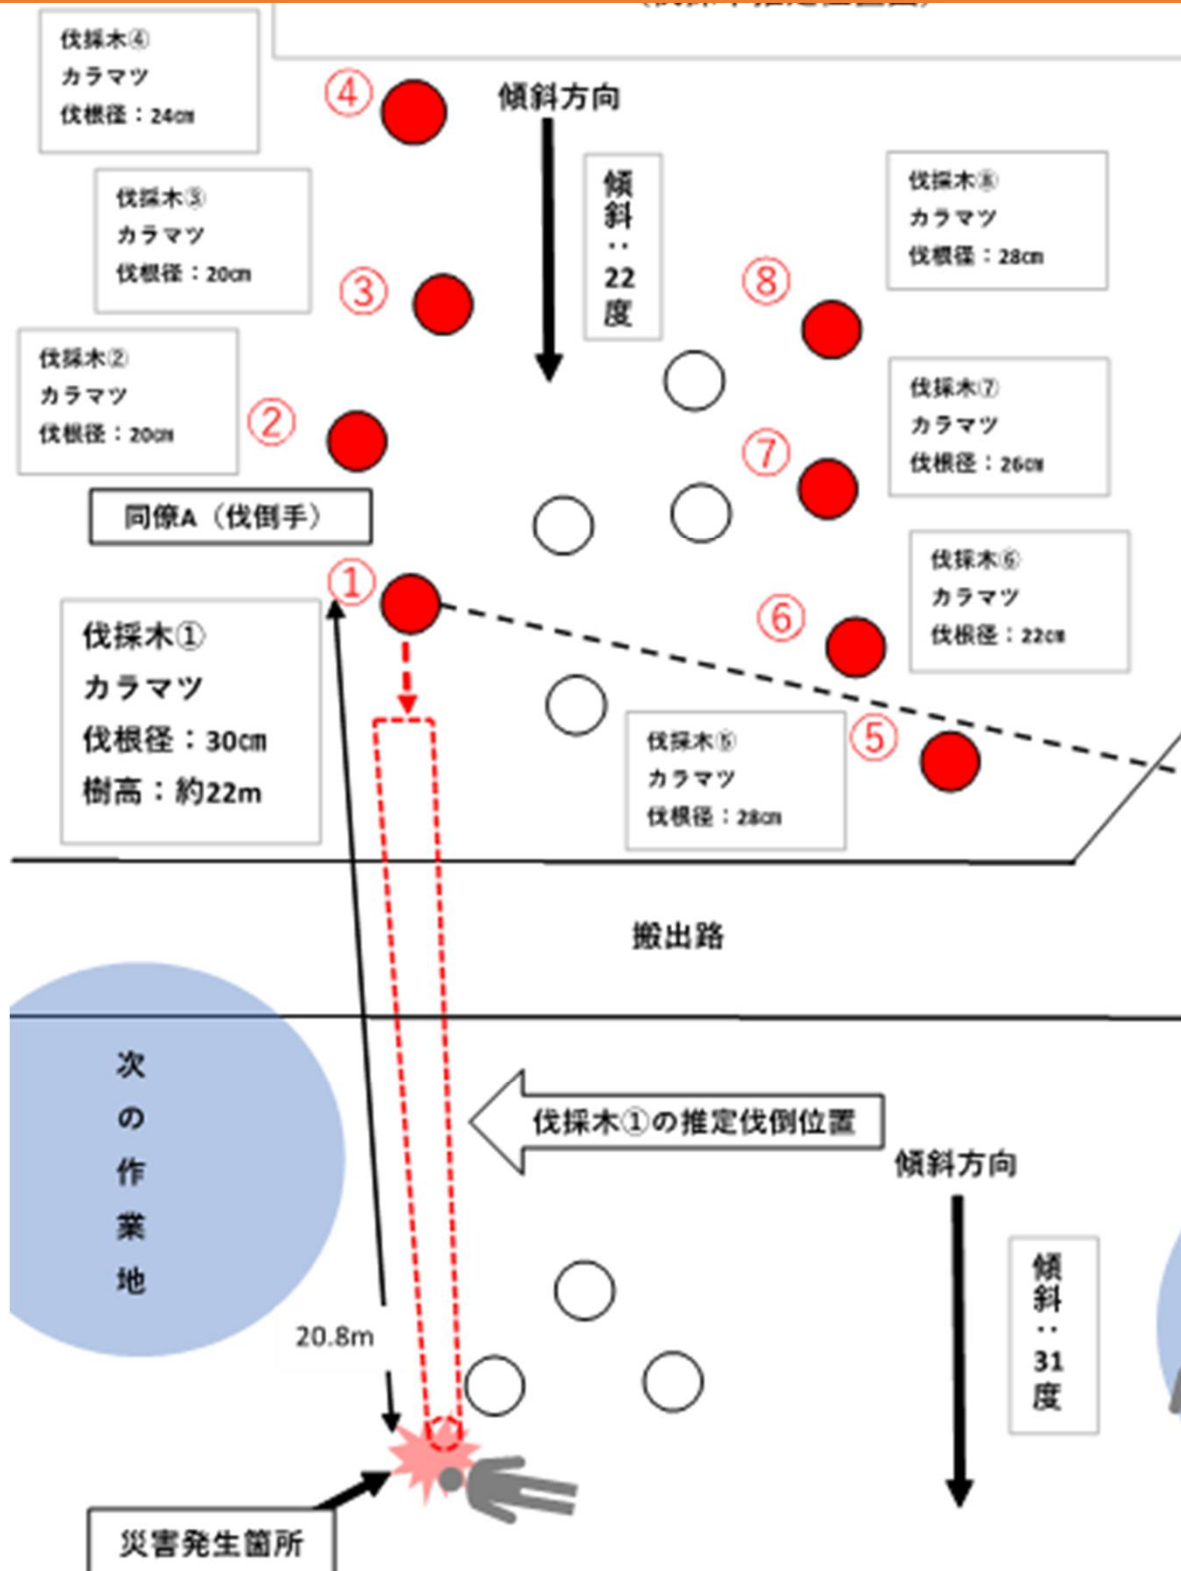
被災者は同僚Aが伐倒を行うことを理解していたが、自分のところまでは届かないと判断し、奥にある次の作業箇所まで移動を開始した。同僚Aが最初に伐倒した木（カラマツ①伐根径：30cm、樹高22m）が予定方向に倒れた。この時に伐倒木が被災者の頭部を直撃したものと推定される。

- 1 事業者は、伐倒作業に当たり、伐倒者に周囲の作業者の位置を事前に確認させ、必要な措置を行った後に伐倒させること。
(林災防規程第59条関連)
- 2 事業者は、伐木の作業を行う場合において、当該立木の伐倒により他の作業者に危険を生ずるおそれのあるときは、あらかじめ、伐倒者に合図を行わせ、他の作業者が避難したことを確認させた後に、伐倒させること。
(安衛則第479条第2項、林災防規程第64条、第65条関連)
- 3 事業者は、伐木の作業を行う場合において、伐倒木等が激突することによる危険を防止するため、伐倒しようとする立木を中心として、当該立木の高さの二倍に相当する距離を半径とする円形の内側には、他の作業者を立ち入らせないこと。
(安衛則第481条第2項、林災防規程第68条関連)
- 4 事業者は、作業中原木が転落し、又は滑ることによって危険が予想される斜面の下に作業者を立ち入らせてはならない。
(林災防規程第56条関連)

5 事業者は、あらかじめ、緊急時（労働災害の発生時、作業者の所在不明時等をいう。）に対処するため、作業中の作業相互の連絡方法について定め、その内容を作業者に周知すること。また、事業者は、連絡責任者に、作業現場において、定めた方法による作業相互の連絡を行わせ、相互の安全を確認させること。

6 事業者は、作業者に、作業現場において次の事項を行わせること。

- （1）連絡責任者の指示に従って作業相互の連絡を行い、相互の安全を確認すること。
- （2）作業相互の連絡において応答がない場合、他の作業者に何らかの異常が発生したことが考えられる場合には、当該作業者の作業場所に行く等により異常の有無を確認すること。この場合、異常があれば直ちに連絡責任者に連絡をすること。
