令和5年9月21日
伐採と再造林の一貫作業システムによる
コストの低減に関する現地検討会

林内に設置した シカ侵入防止柵の管理技術

岡山県農林水産総合センター森林研究所
三枝道生

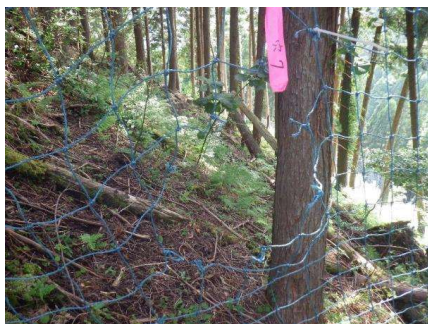
ネットの生じた穴

柵体の破損により獣害抑制機能が消失

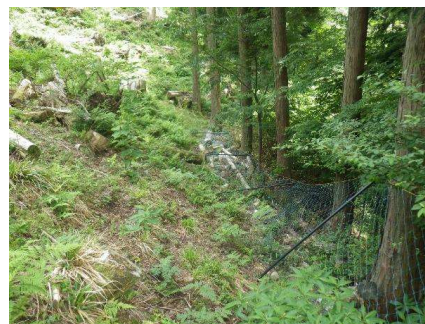
積雪による支柱の折損

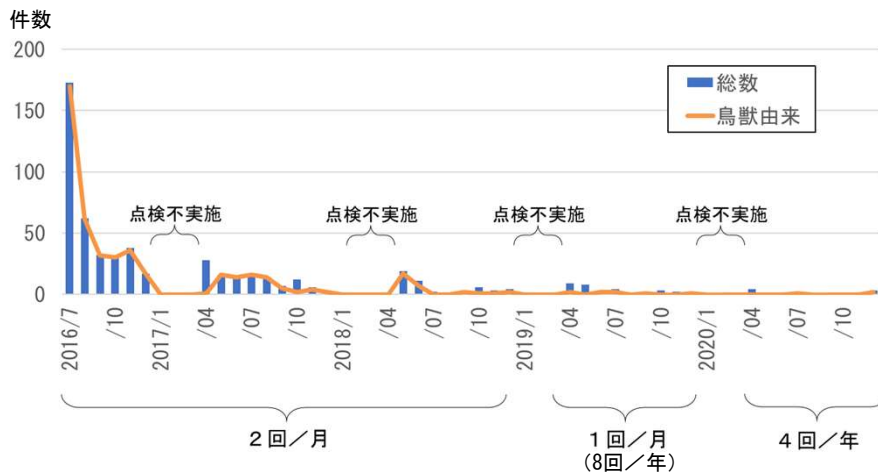
5年間の破損発生状況

- ・ 降雪による点検不実施後は破損件数が増えるが、鳥獣由来以外が原因の破損が多かった。
- ・ 破損発生件数が減少した後に、点検回数を減らしても効果は持続した。

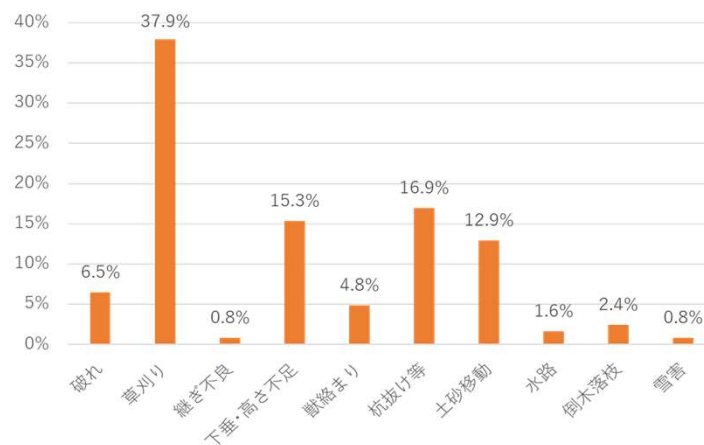
破損等の種類別発生状況

人的な要因による破損（草刈りによるネットの切断等）が頻繁に発生していた

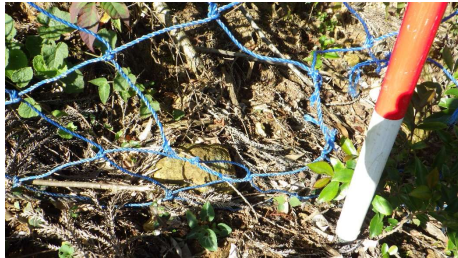
左上：草刈り時の切断

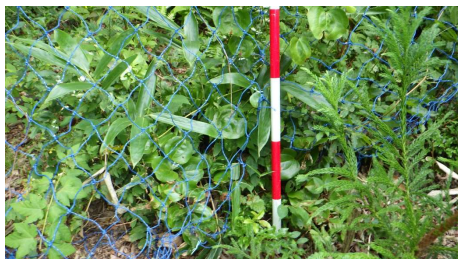
右上：水路（沢等）の仕舞不良

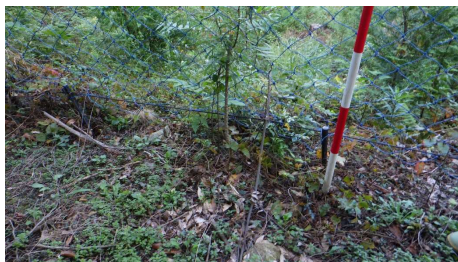
左上：アンカー打込み不足

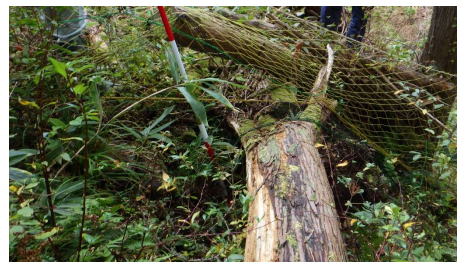
左下：不適箇所への設置

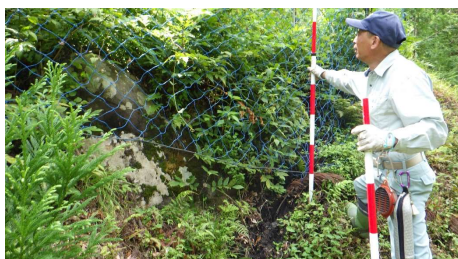
右上：倒木（段積み）上への設置
