紀伊田辺（上秋津）地区 治山対策の概要

令和3年6月11日
林野庁
近畿中国森林管理局
和歌山森林管理署

紀伊田辺地区（上秋津） 民有林直轄治山事業での 対応状況（令和3年6月11日現在）

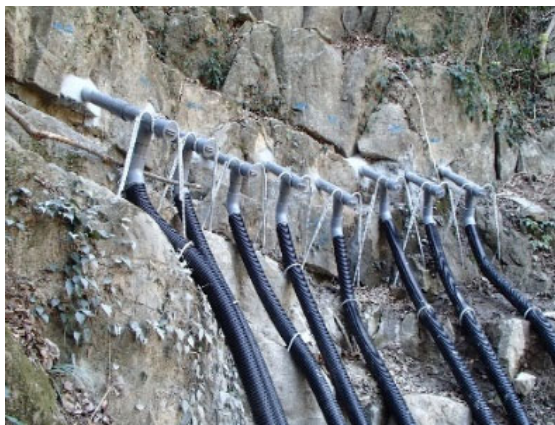
ボーリング暗渠工② (平成30年12月完成)

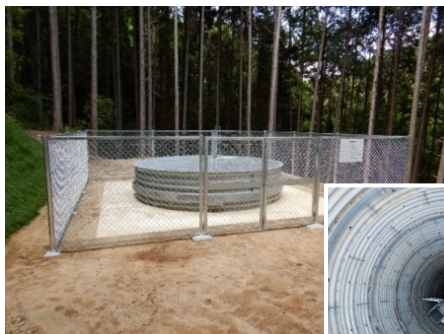
集水井工① (令和2年6月完成)

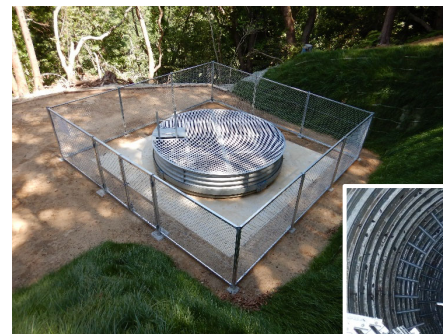
集水井工② (令和2年6月完成)

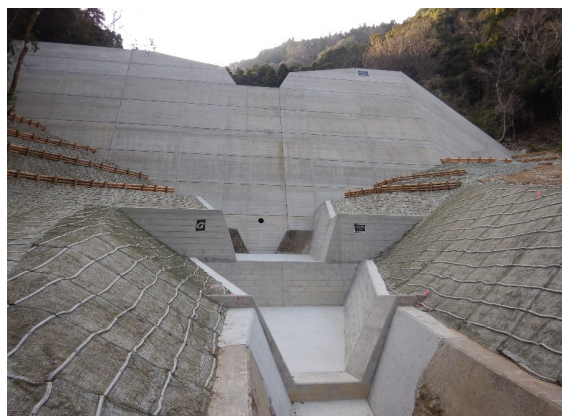
治山ダム (L=60m、H=14m)
(令和3年3月完成)

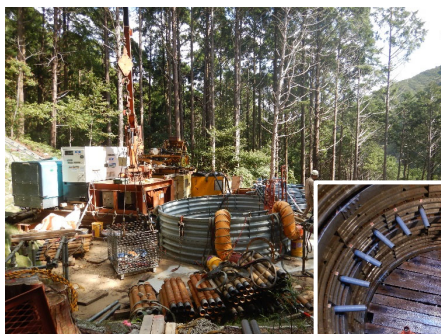
集水井工③ (施工中)

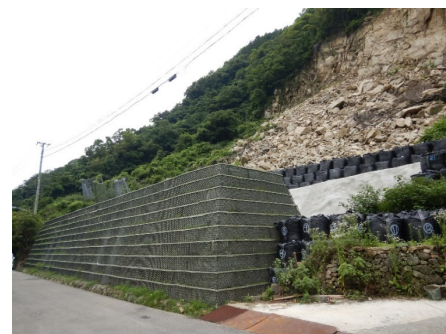
落石防護壁工 (令和2年5月完成)

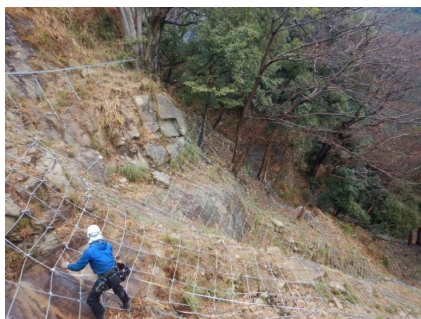
ロープ伏工 (令和3年1月完成)

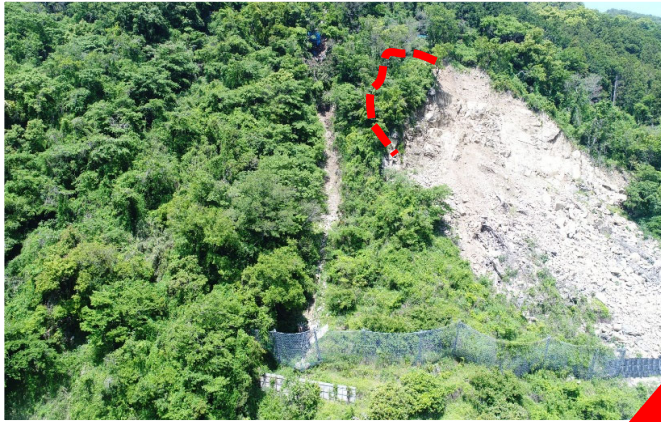
地表伸縮計 S-3 付近
の地盤が変位し、亀裂
が発生

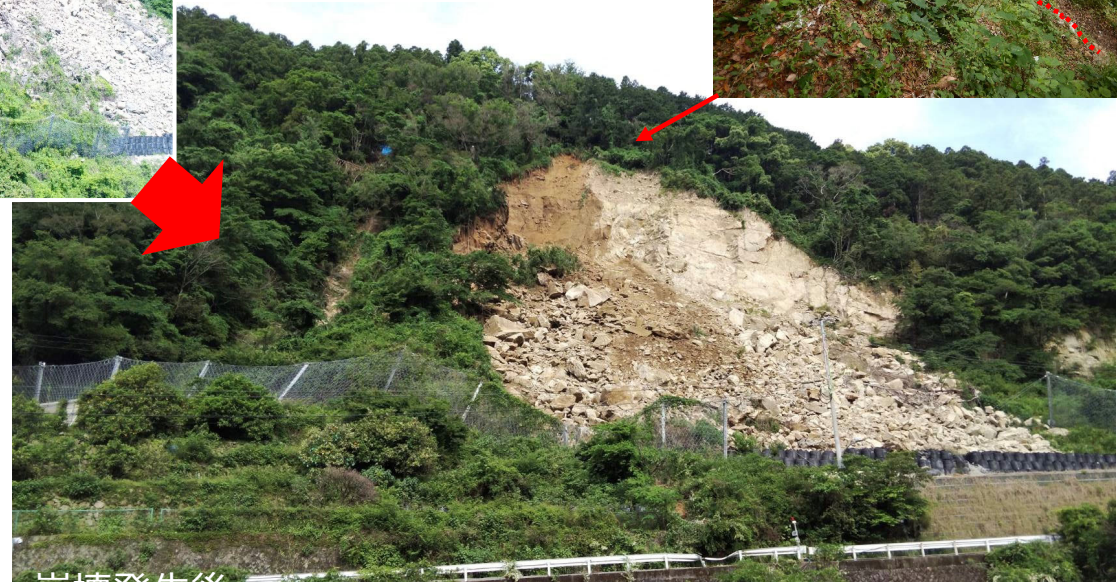
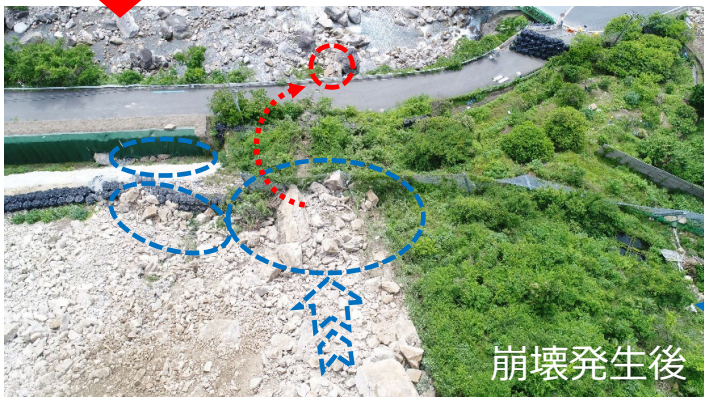
崩壊発生後

防護柵を跳び越えた大きな落石
一つ (約 5 × 3 m) が県道及び
ガードレールを一部破損し、河
川に到達

落石防護柵、落石防護壁及び大
型土のうにより、崩落土石の大
部分を捕捉

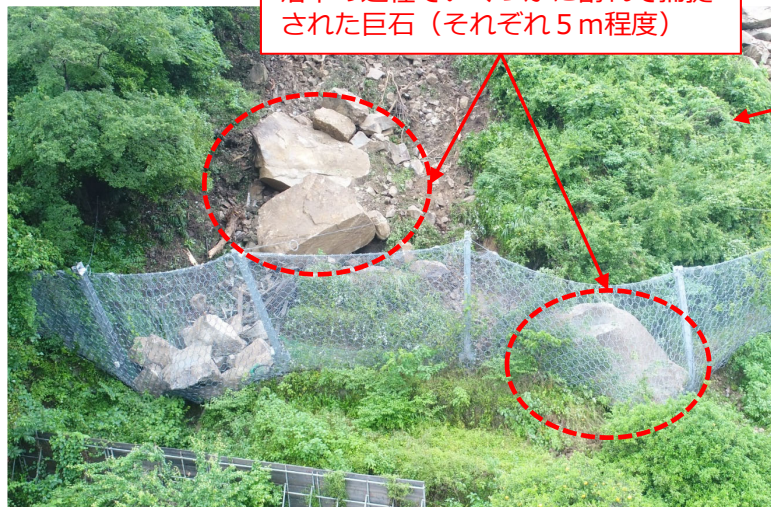
巨石を落石防護柵で捕捉
(県道への被害なし)

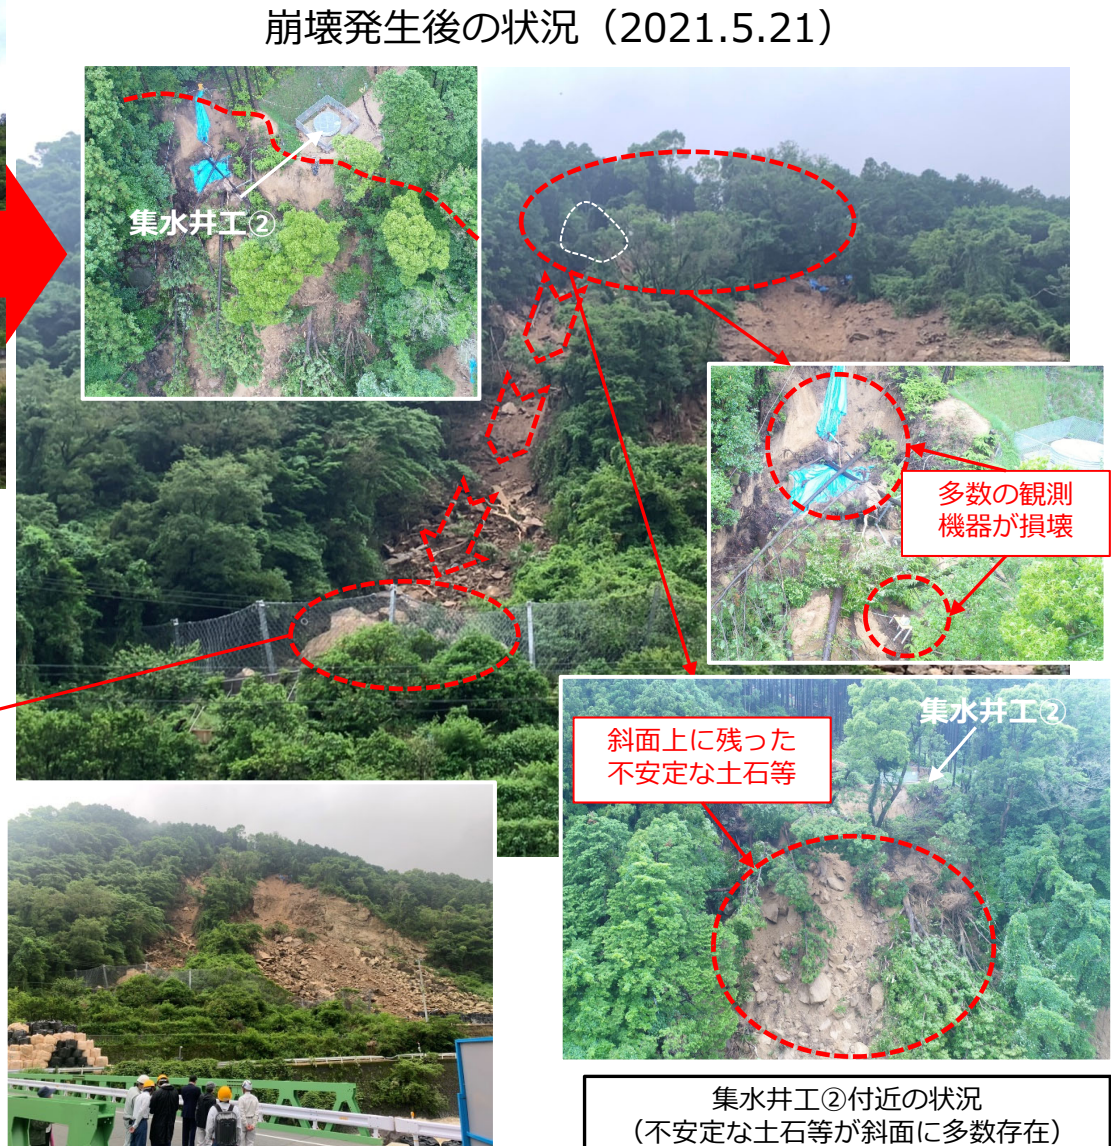
崩壊発生後の状況 (2021.5.21)

多数の観測機器が損壊

斜面上に残った不安定な土石等

集水井工②付近の状況
(不安定な土石等が斜面に多数存在)
