# 上秋津区域の治山対策に関する技術検討会（第3回）

## 資料-3 観測結果

令和2年 5月

林野庁近畿中国森林管理局

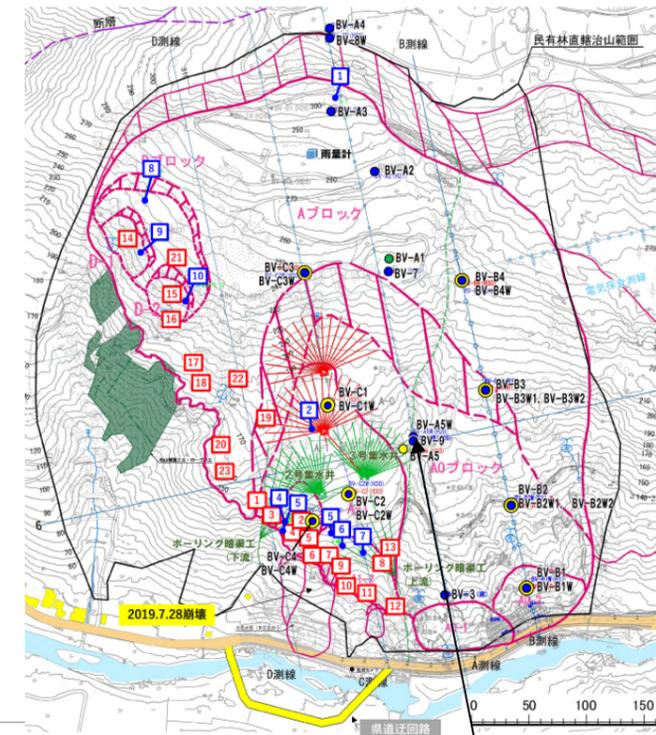
孔内水位と実効雨量の回帰分析 BV-A5

- ・長期的に水位データを得られており、降雨との応答もよいBV-A5について、実効雨量を求め回帰分析を行った。
- ・2018年に比べ、2019年は、同じ実効雨量での水位低下が認められ、対策工（ボーリング暗きょ工）の効果が発揮されているものと考えられる。

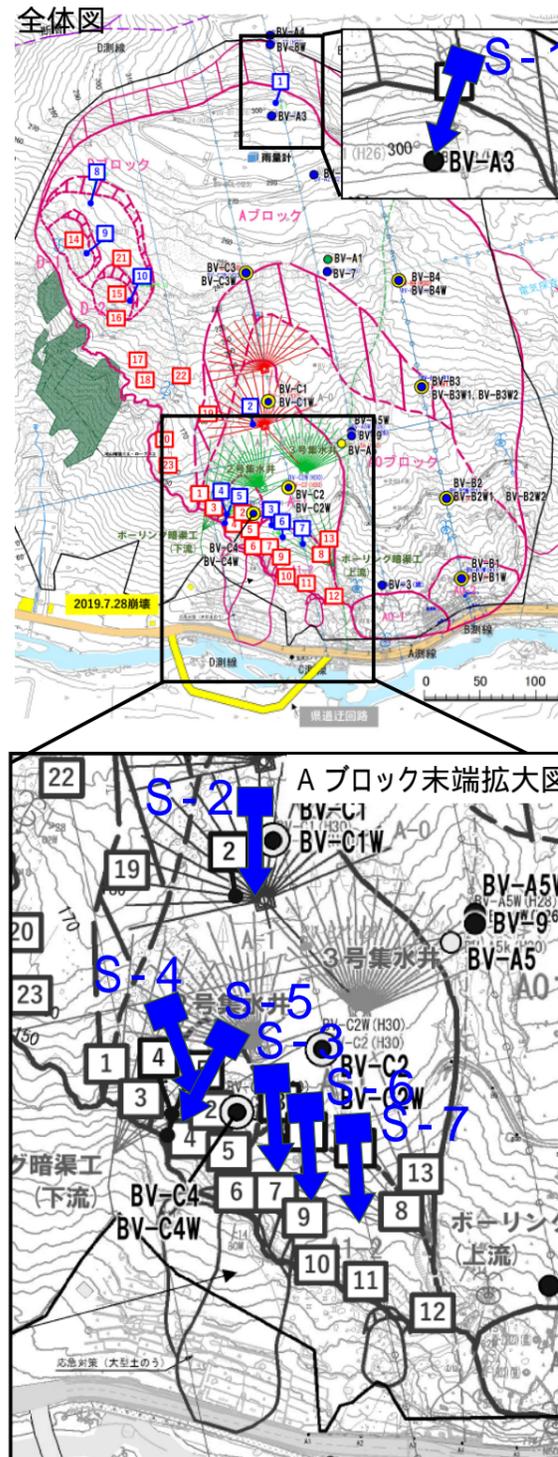
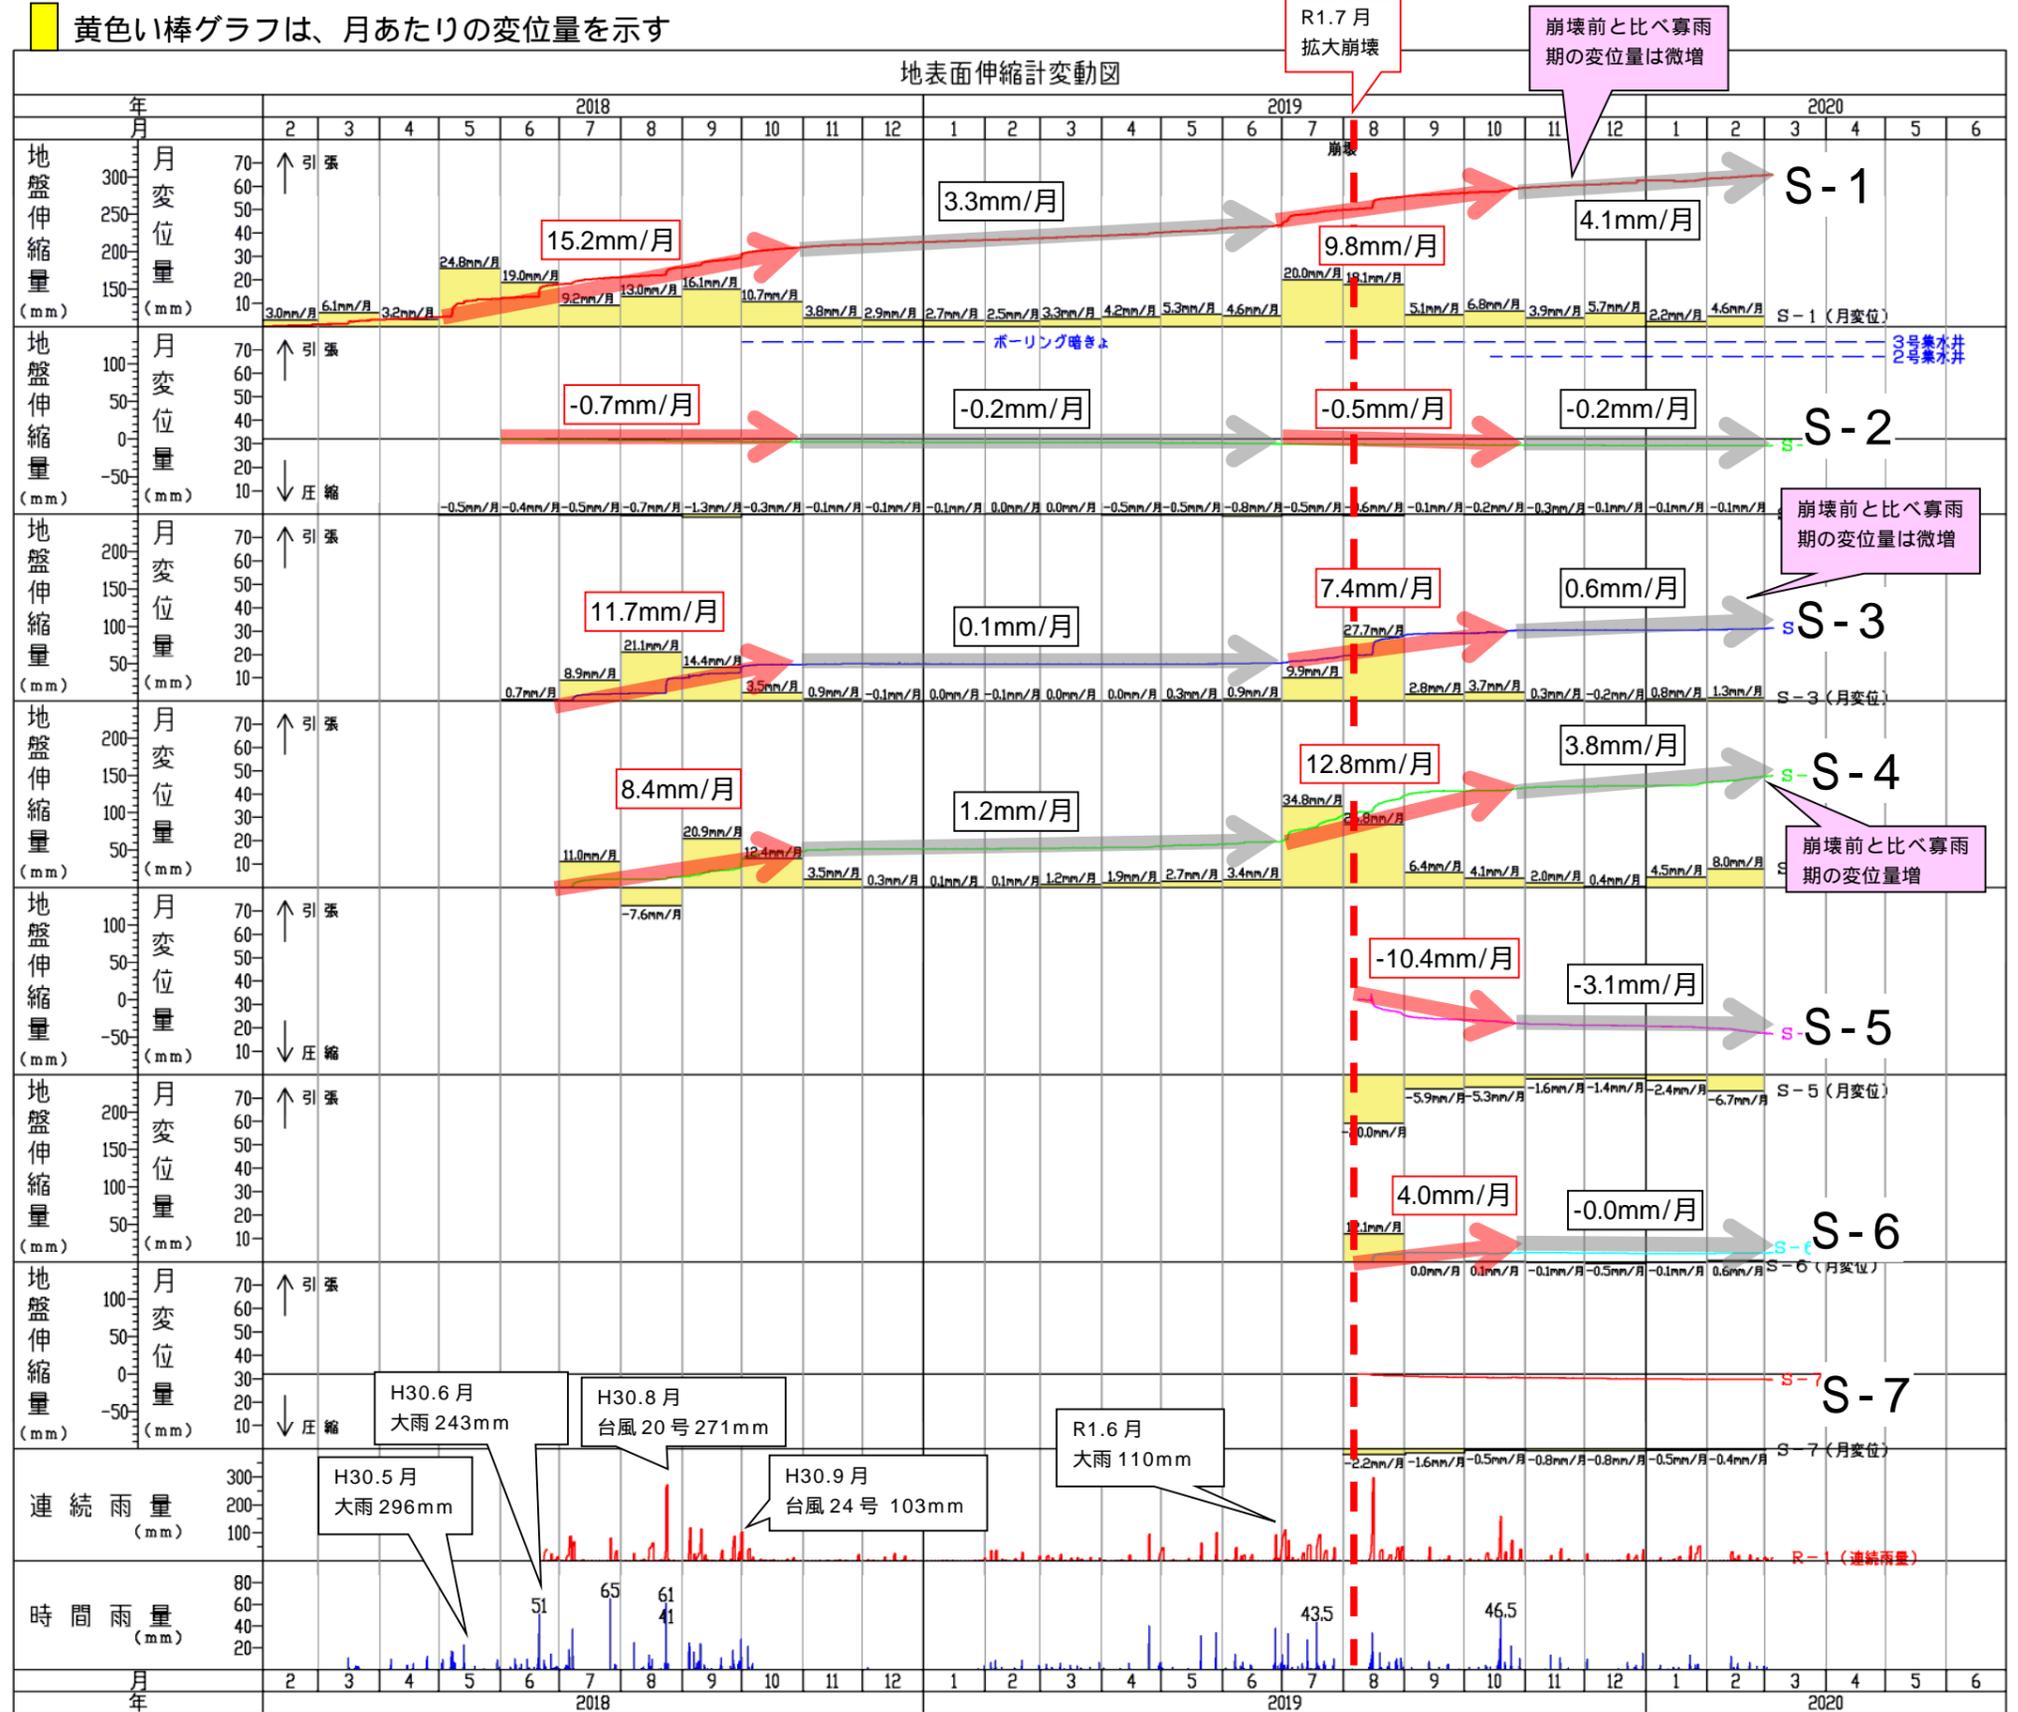
図 2-2 地表面伸縮計観測結果図

- ・崩壊の前後を比較すると、寡雨期において、S-1、S-3、S-4の変位量が崩壊前よりも増加しており、7.28 発生崩壊が地すべり活動を助長させた可能性がある。
- ・S-4、S-5では、1月末の降雨(連続雨量 52mm)に伴って変位量の増加が認められたが、3月現在は小康状態である。

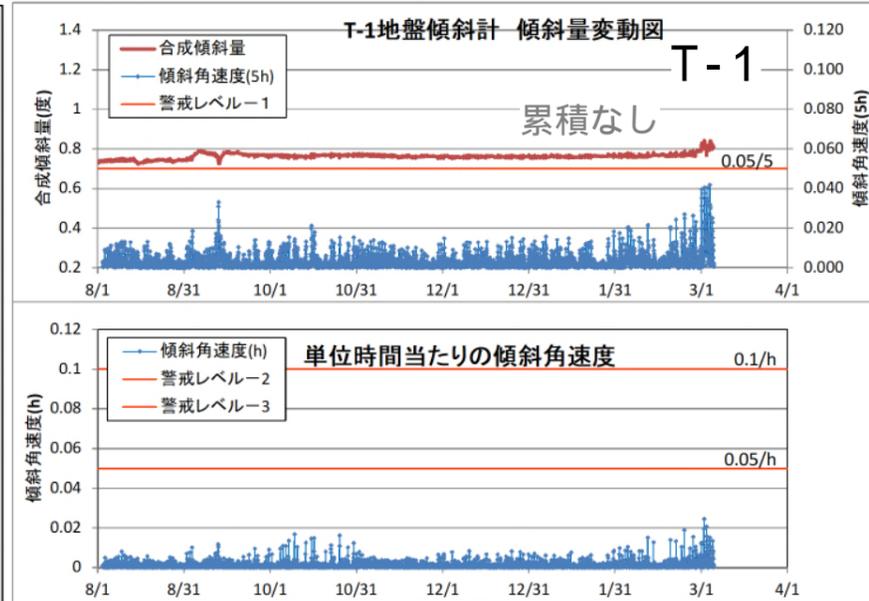
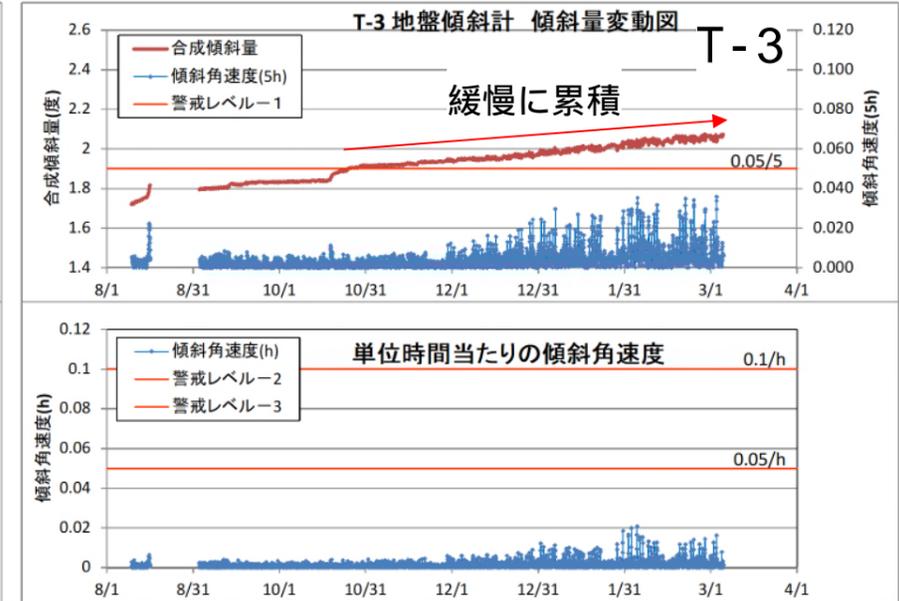
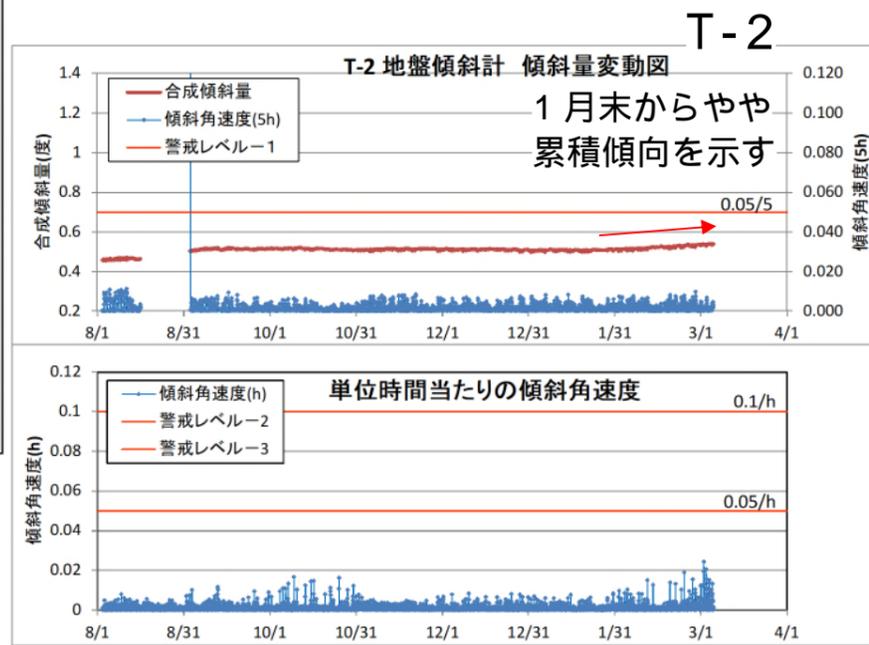
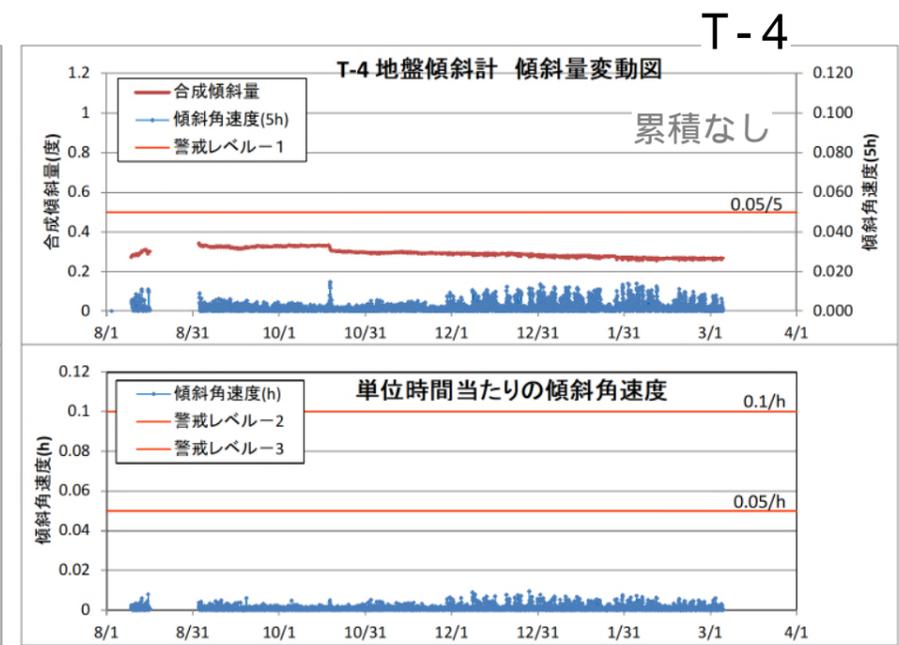
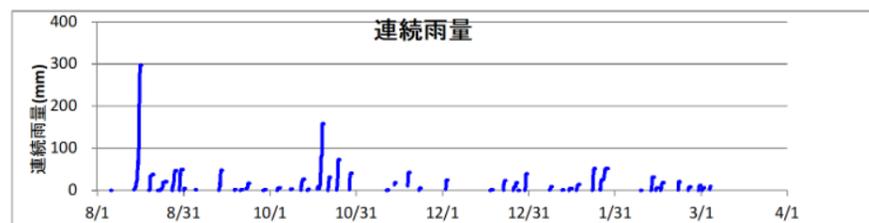
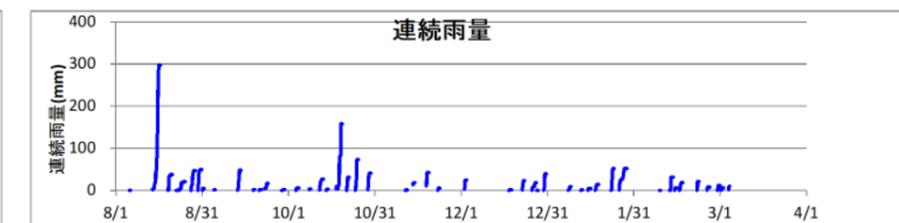
図 2-3 地盤傾斜計観測結果(1)

- ・2019年8月台風10号による大雨で多数の地盤傾斜計で顕著な変位を示したが、以降は著しい変位の増加は認められない。
- ・T-3およびT-9では定常的に緩慢な変位の累積が認められる（変位速度の加速が認められないことから、現状での崩壊予測は困難）。
- ・T-2、T-6、T-8では、2019年12月～2020年1月以降に変位の累積が生じている。
- ・T-5、T-7では、断続的な変位の累積が認められる。降雨との関係性は不明瞭。

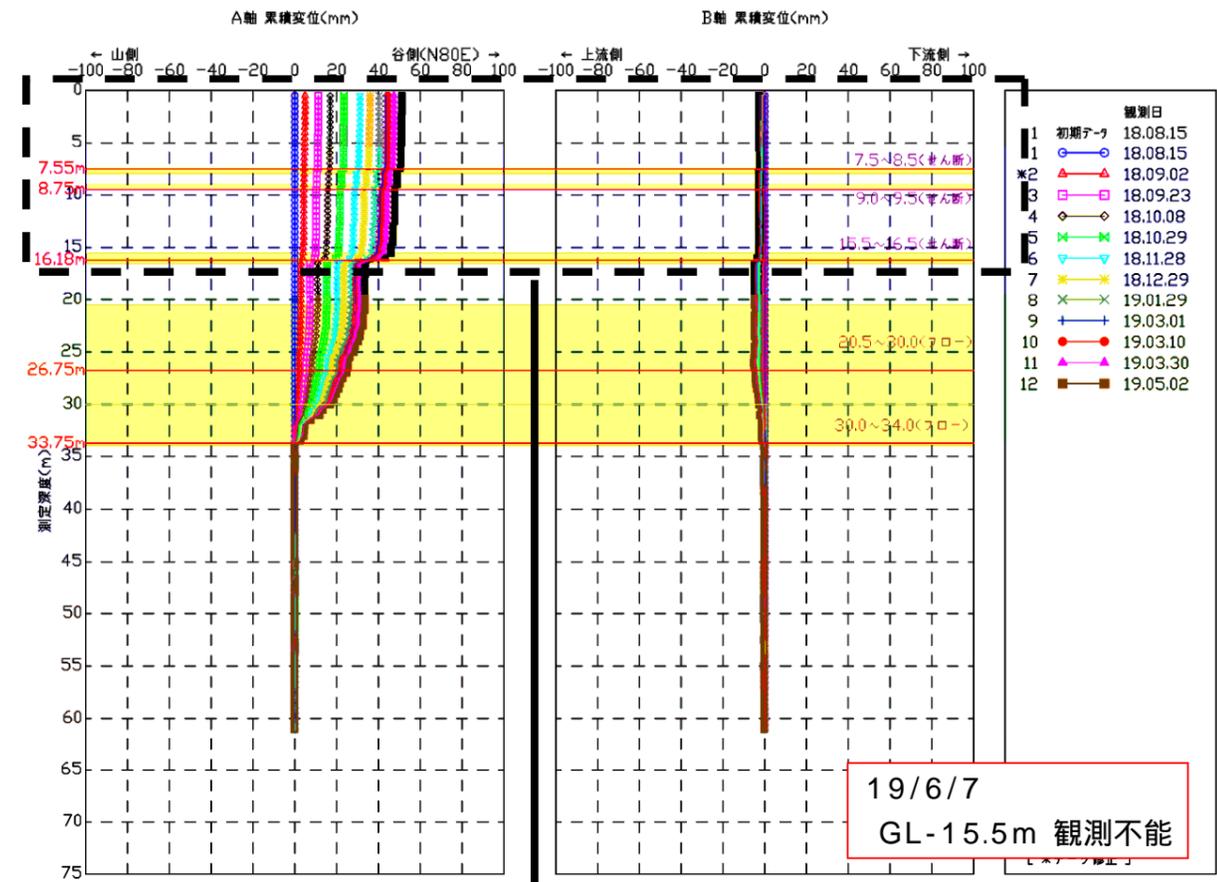
BV-A5(2018/8~2019/5)

- ・ GL-33.75m(Ls2 下面)および GL-16.18m(Ls1 下面)で顕著な変位の累積が認められていた。
- ・ 2019年6月7日にパイプ変形により GL-15.5m 以深が観測不能となっている。
- ・ GL-7.55m でわずかに変位の累積が認められる。

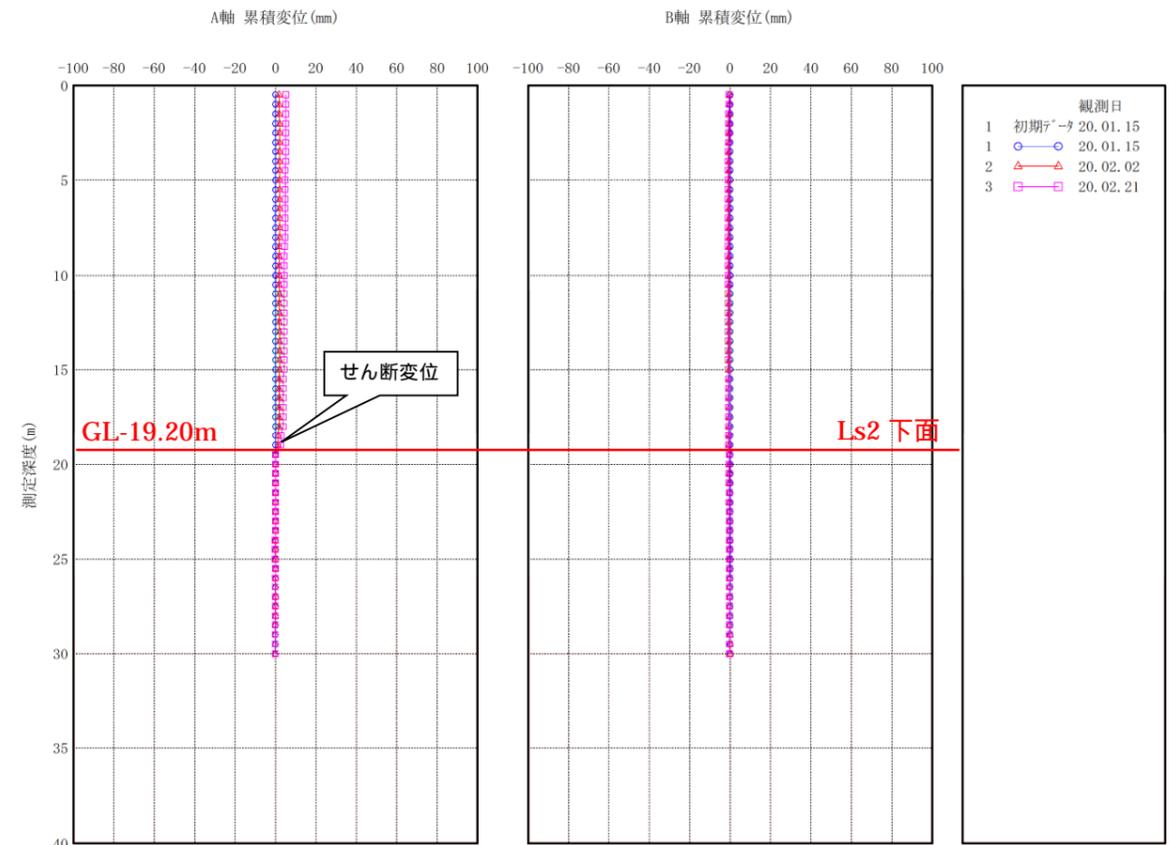
BV-B1(2020/1 ~ 2020/2)

- BV-B1, B2, B3 孔は 2019 年 12 月 ~ 2 月にかけて観測孔を設置し観測を開始した。
- BV-B1 および BV-B2 孔ではコア観察で Ls2 の下面とした深度でせん断変位が生じている。
- また、BV-B2 孔では Ls3 内 (GL-50.78m) でもわずかに変位の累積が認められる。

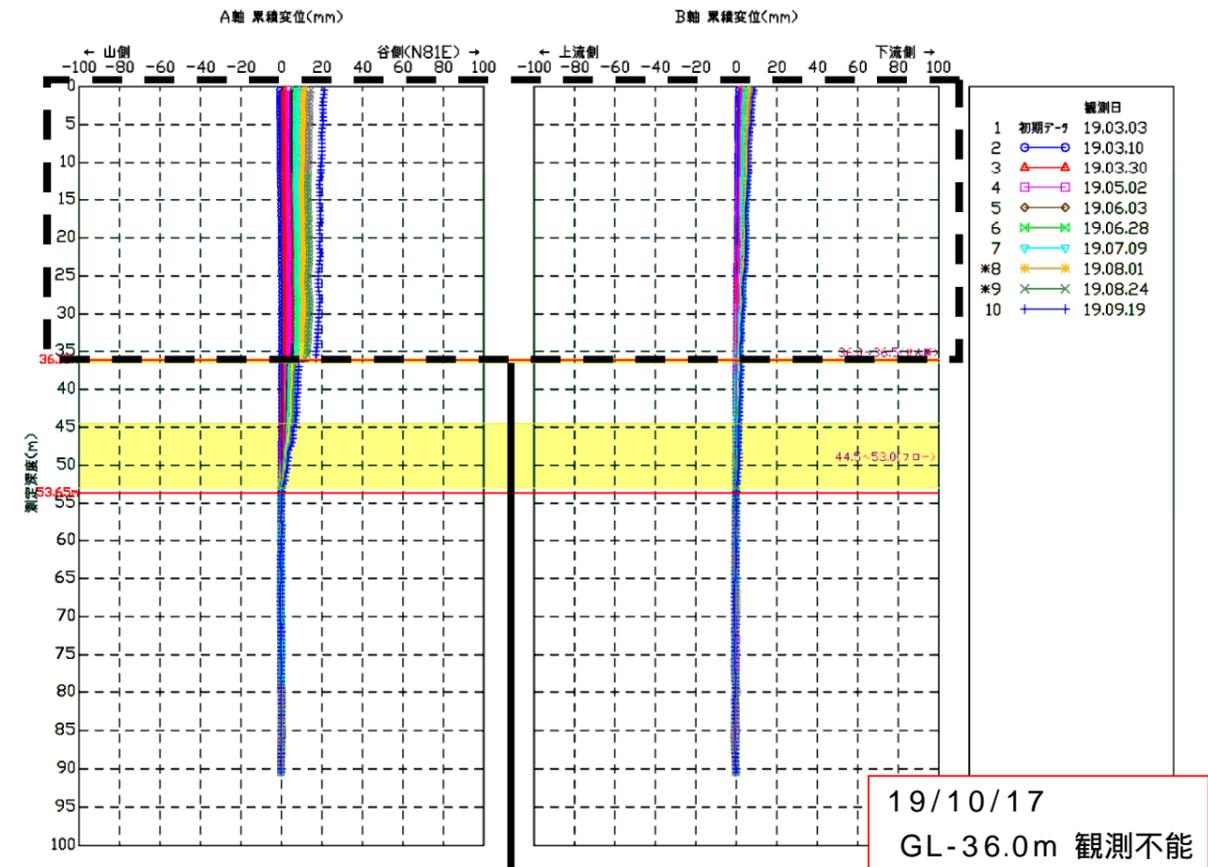
BV-B4(2019/3~2019/9)

- BV-B4 孔は BV-53.65m(Ls2 下面) および 36.15m(Ls1 下面) において顕著な変位の累積が認められていた。
- BV-B4 孔は 2019 年 9 月にパイプ変形により GL-36.0m 以深が観測不能となっている。
- BV-B3 孔は、2020 年 2 月に初期値を計測した。

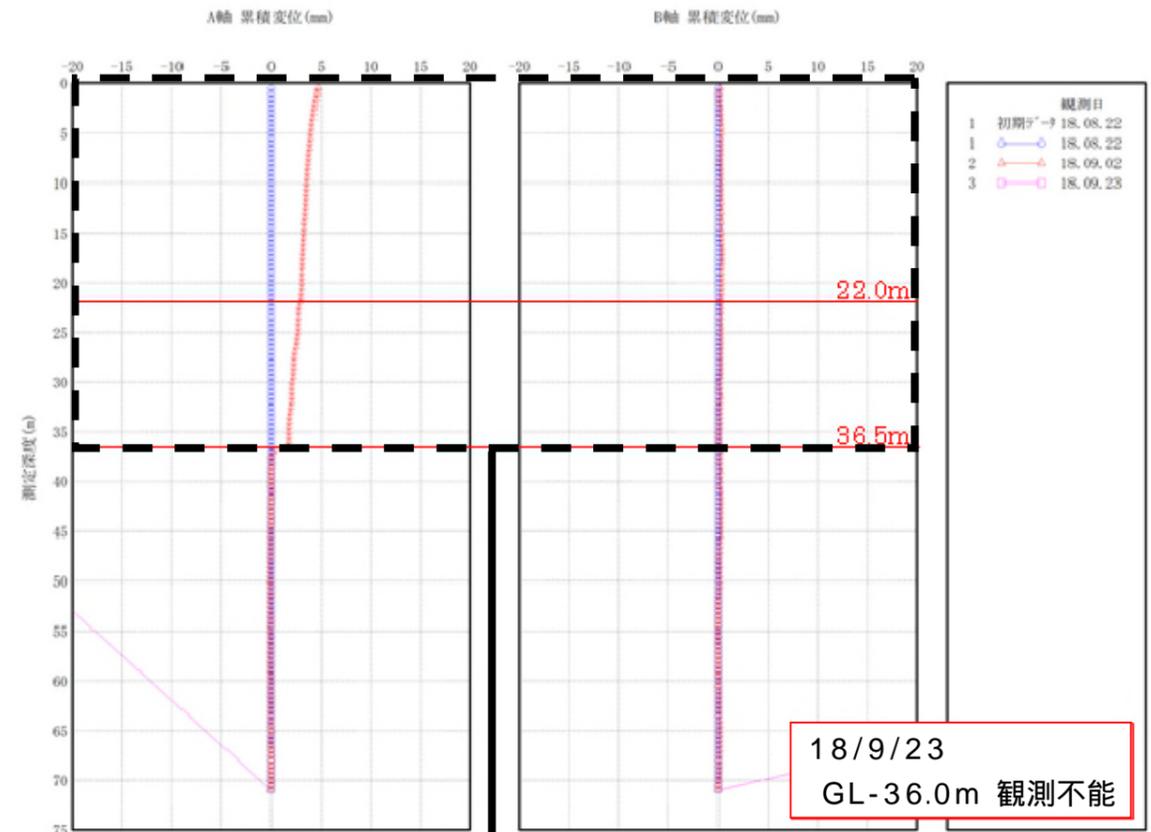
BV-C1(2018/8 ~ 2018/9)

- BV-C1 孔は GL-36.5m で顕著な変位が認められたが、2018 年 8 月にパイプ変形により GL-36.0m 以深が観測不能となっている。
- BV-C1 孔では、GL-22.0m で変位の累積が継続して認められている。

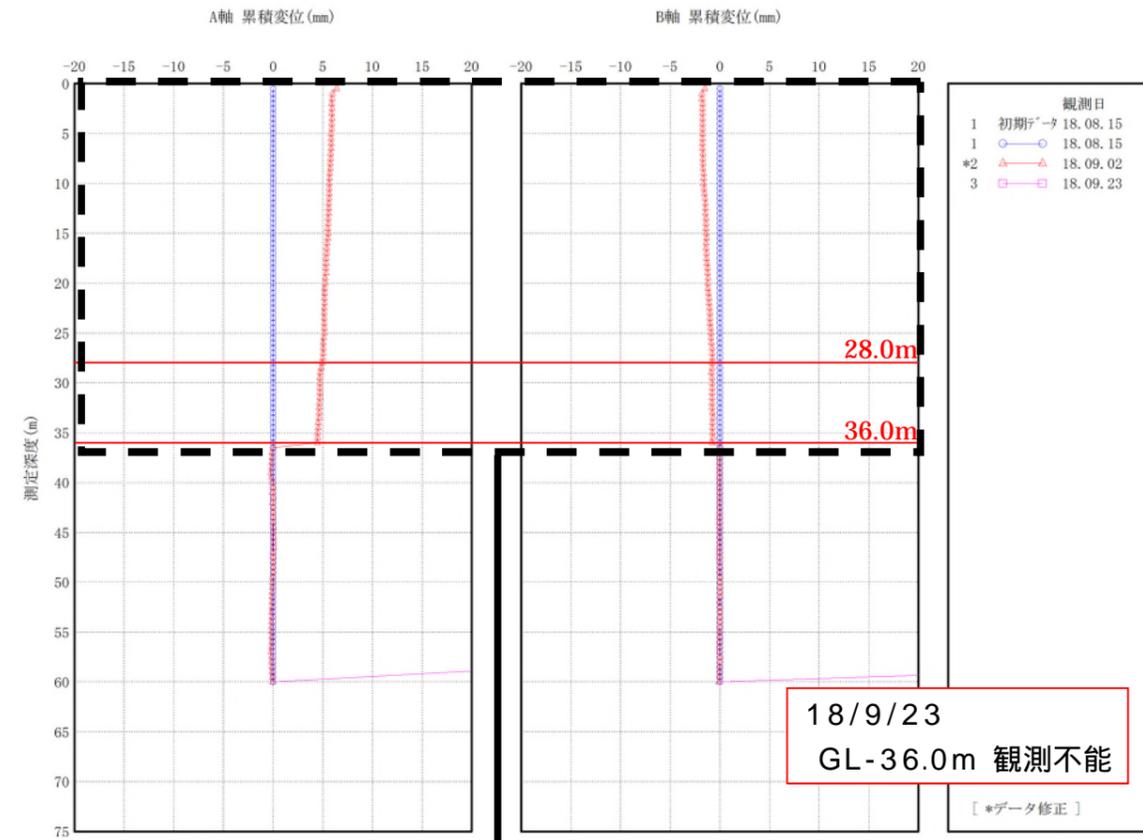
BV-C2(2018/8~2018/9)

- BV-C2 孔は GL-36.0m で顕著な変位が認められたが、2018 年 8 月にパイプ変形により GL-36.0m 以深が観測不能となっている。
- BV-C2 孔では、GL-28.35m で変位の累積が継続して認められている。
- GL-22.0m 以浅でクリープ変形が認められる。

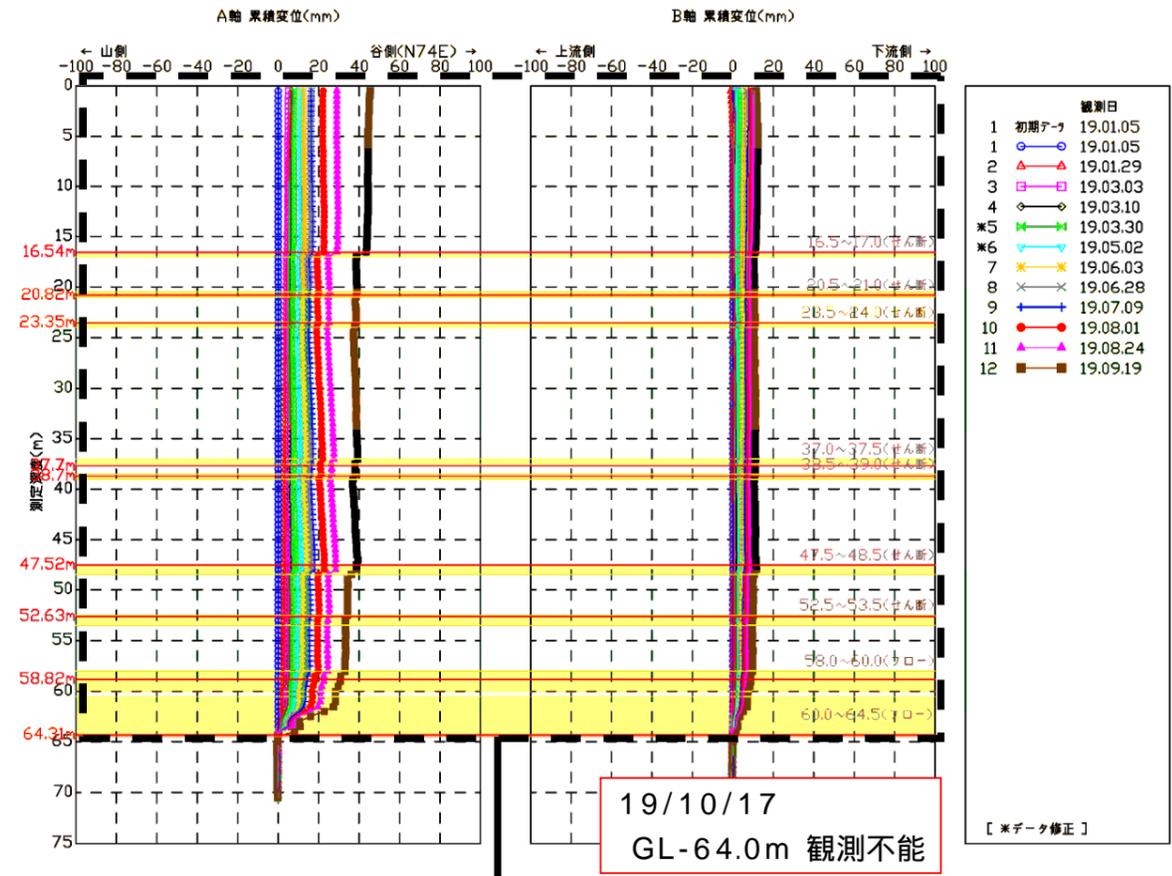
BV-C3(2019/1~2019/9)

- BV-C3 孔は GL-64.31m および 47.52m で顕著な変位が認められたが、2019 年 10 月にパイプ変形により GL-64.0m 以深が観測不能となっている。
- BV-C3 孔では、GL-47.52m で変位の累積が継続して認められている。

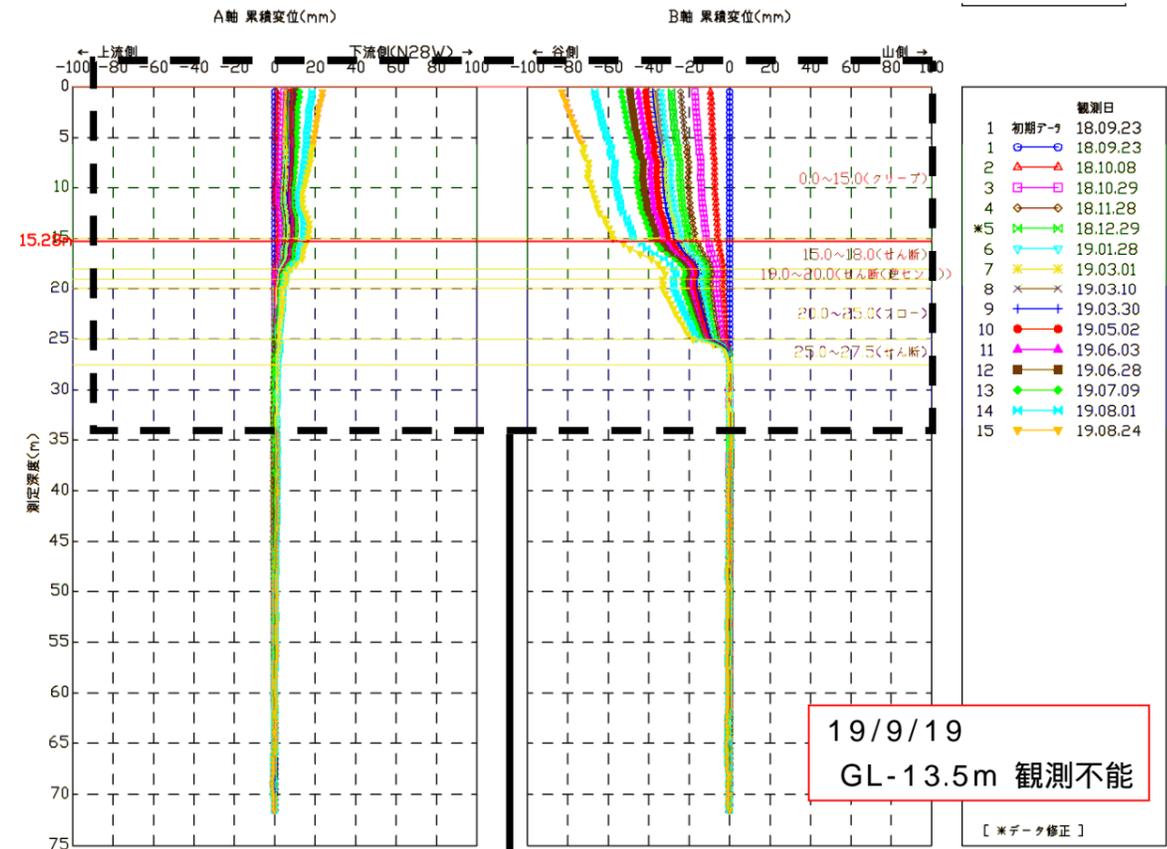
BV-C4(2018/9~2019/8)

- BV-C4 孔は GL-25.0m および GL-15.28m で顕著な変位が認められたが、2019 年 9 月にパイプ変形により GL-13.5m 以深が観測不能となっている。
- BV-C4 孔では、GL-13.5m 以浅で変位の累積が認められる。

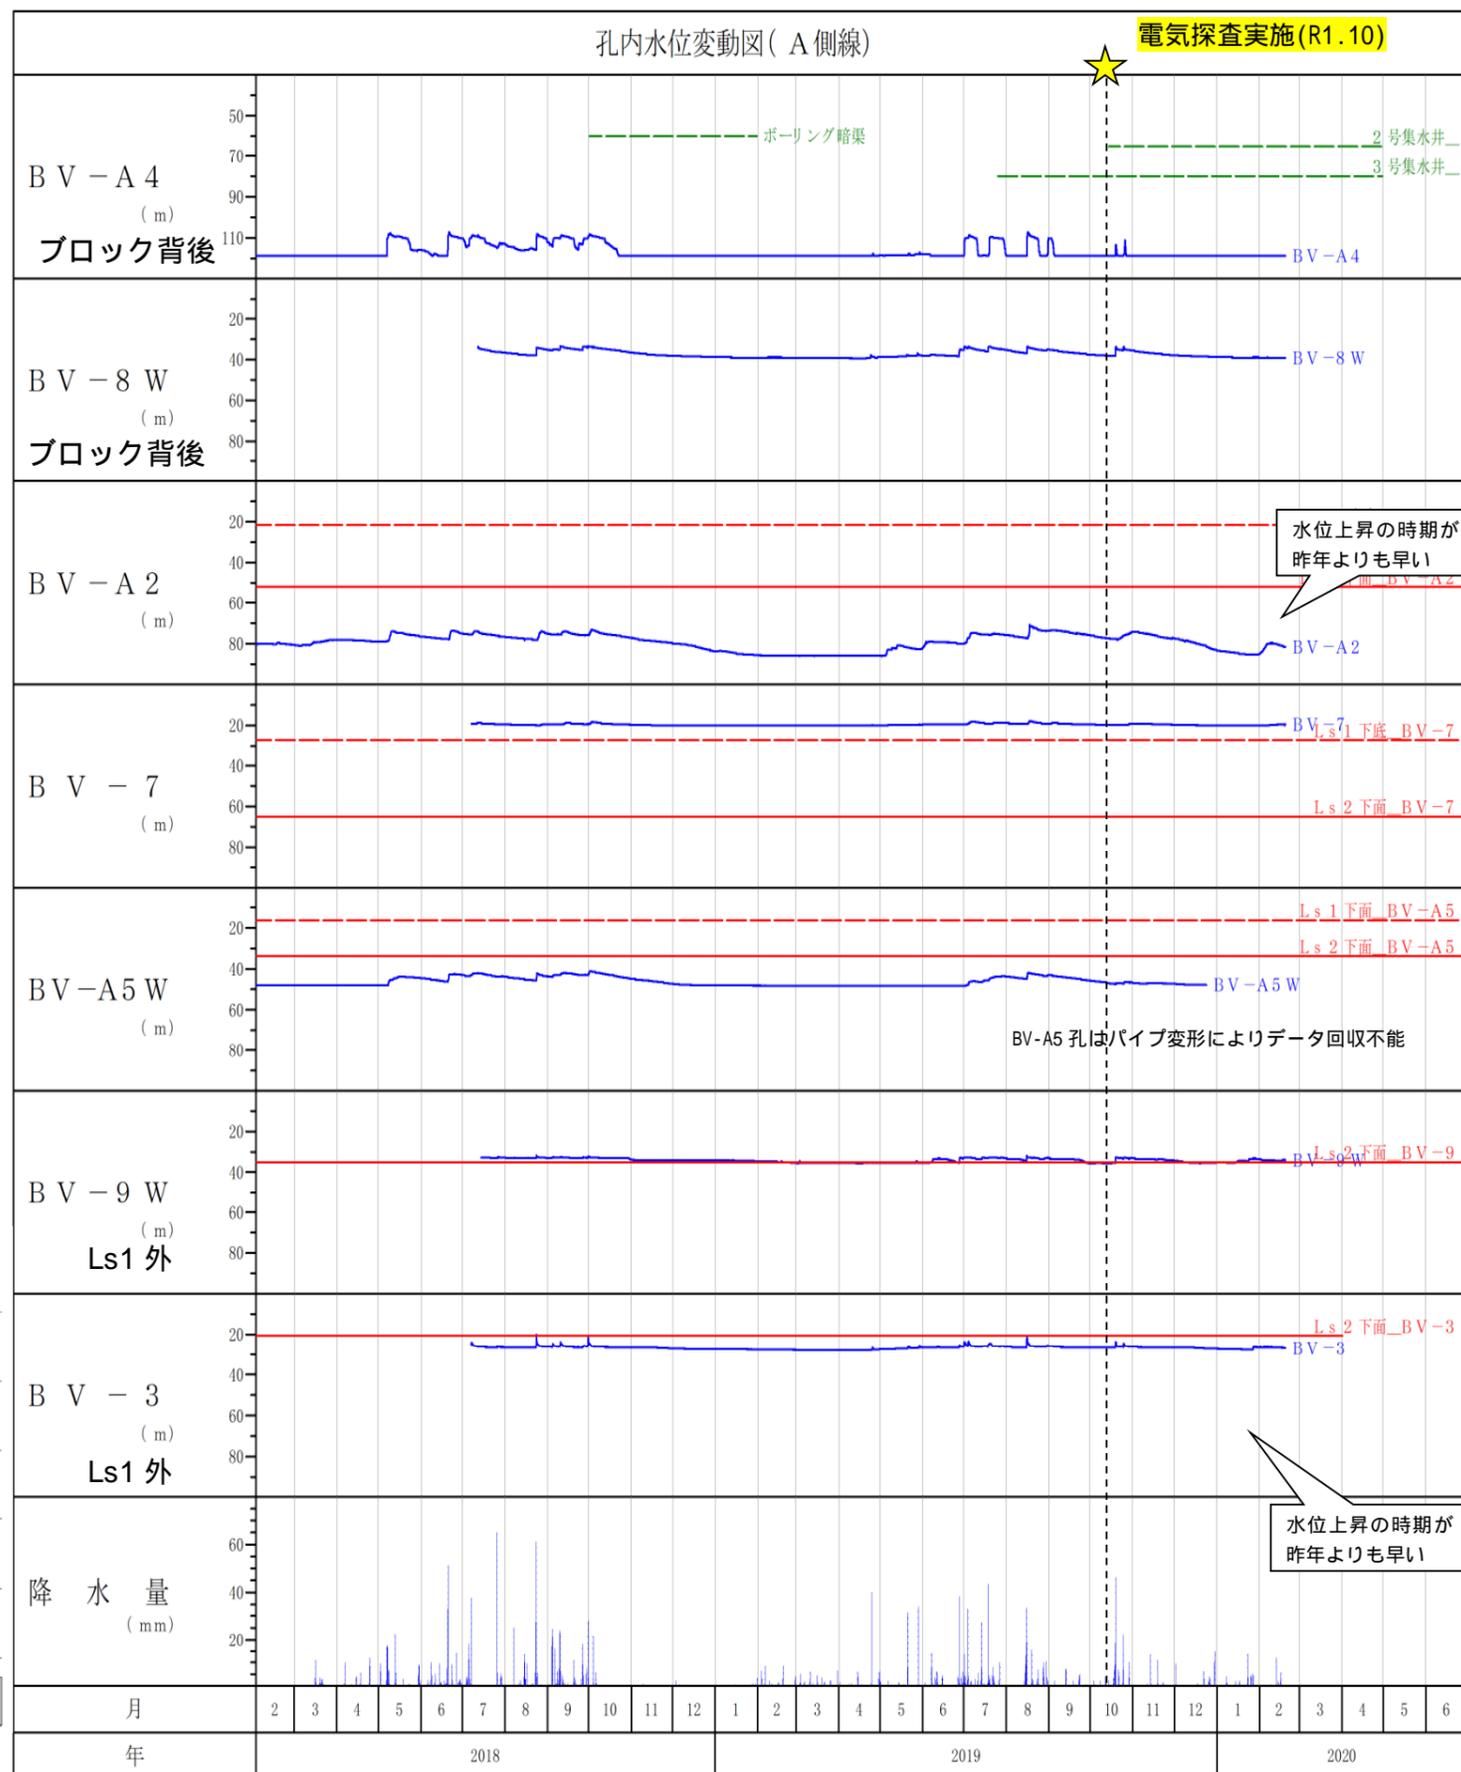
図 2-14 地下水位観測結果図(1)

- ・各孔ともに、降雨に伴って孔内水位が上下することが観測される。
- ・BV-A4、BV-8W は、地すべりブロックより背後の観測孔である。
- ・BV-A2、BV-A5W 孔はすべり面より低い水位を観測している。
- ・BV-7 孔は、すべり面より高い水位を継続的に観測している。
- ・BV-9、BV-3 孔は、降雨に伴い高い水位となったときにすべり面より高い位置に水位が観測される。
- ・BV-A2 孔および BV-B3 孔では 2020 年は 2019 年より水位が上昇する時期が早い。

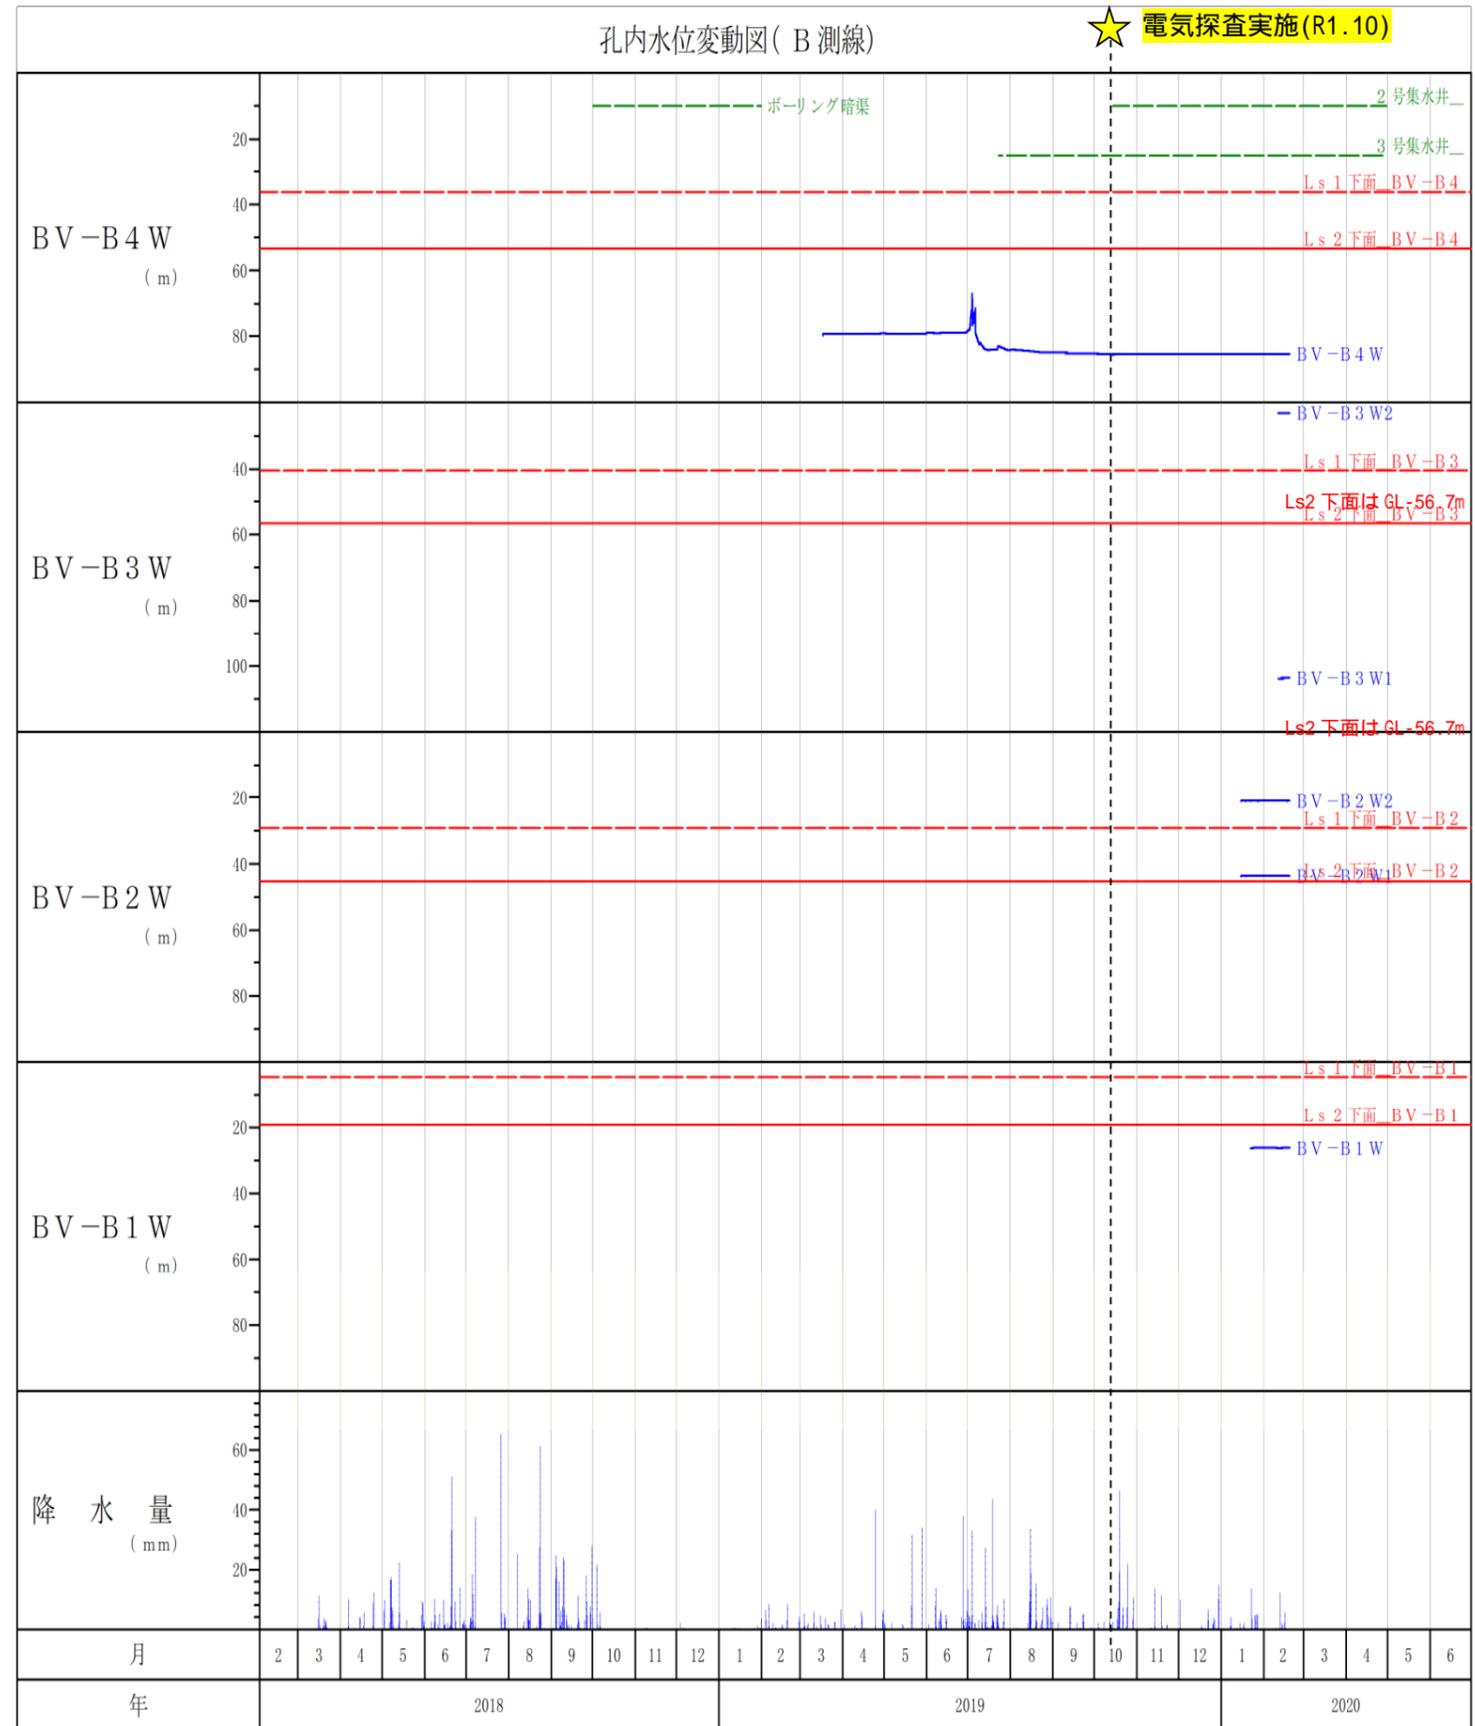
図 2-15 地下水位観測結果図(2)

- BV-B4 孔は、2018 年 7 月の降雨時に水位上昇が認められた。なお、すべり面より低い深度での水位変動となっている。
- BV-B1 ~ BV-B3 孔は、2018 年 12 月 ~ 2019 年 2 月の間に水位観測孔を設置し、観測を開始している。
- 現在のところ、降雨に伴う水位変動は認められない。

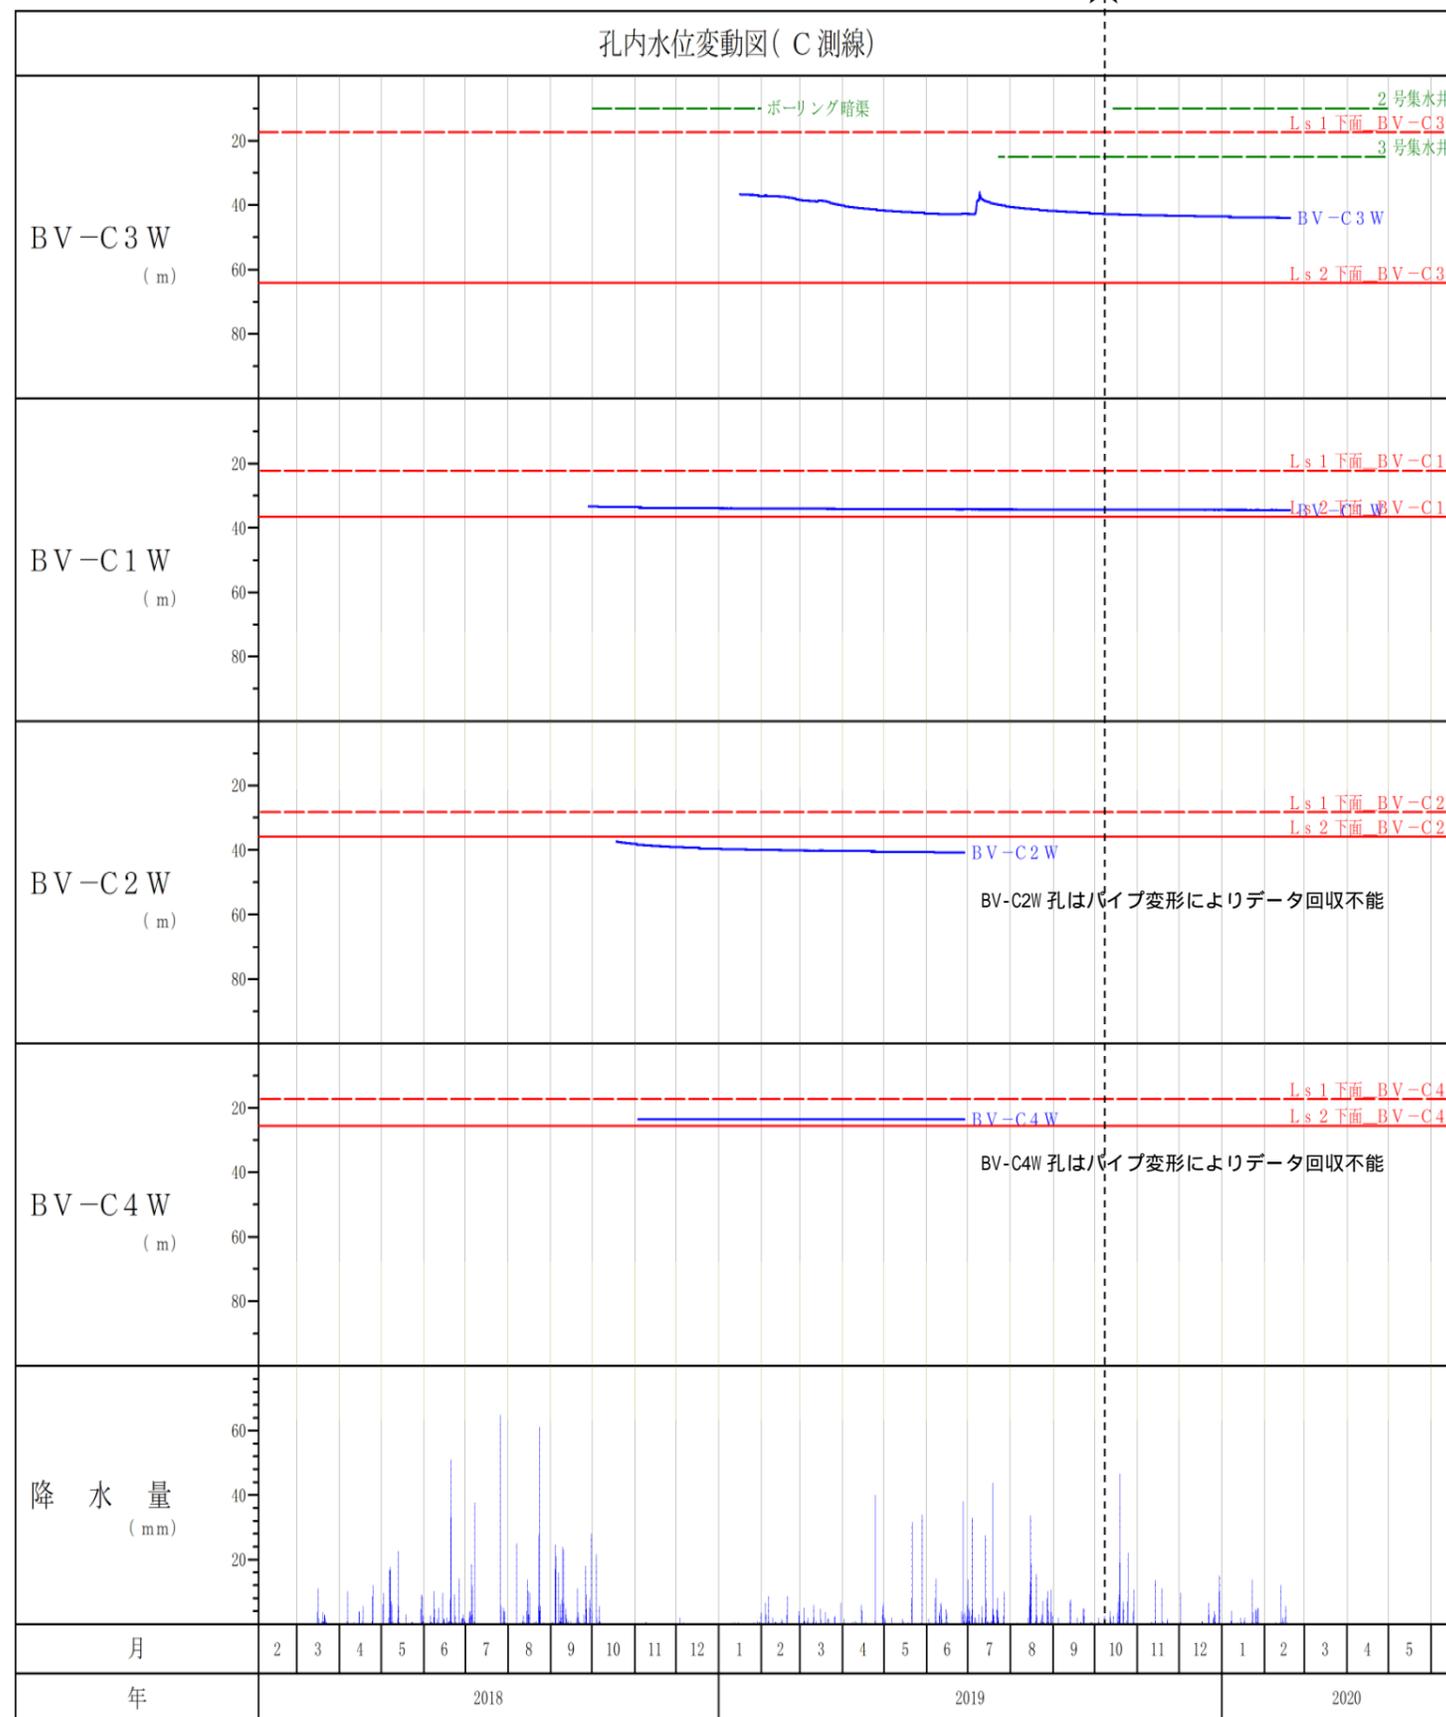
図 2-16 地下水位観測結果図(3)

- BV-C3W 孔は、すべり面より高い深度で水位変動がみられ、令和元年 7 月の降雨時にも水位上昇が認められた。
- BV-C1W、C2W、C4W の 3 孔は、観測孔の水位が孔底付近に位置しており、降雨にともなう水位変動は認められない。
- BV-C2W 孔、C4W 孔は、パイプ変形によりデータ回収不能となっている。
