# 上秋津区域の治山対策に関する技術検討会（第3回）

## 資料-3 観測結果

令和2年 5月

林野庁近畿中国森林管理局

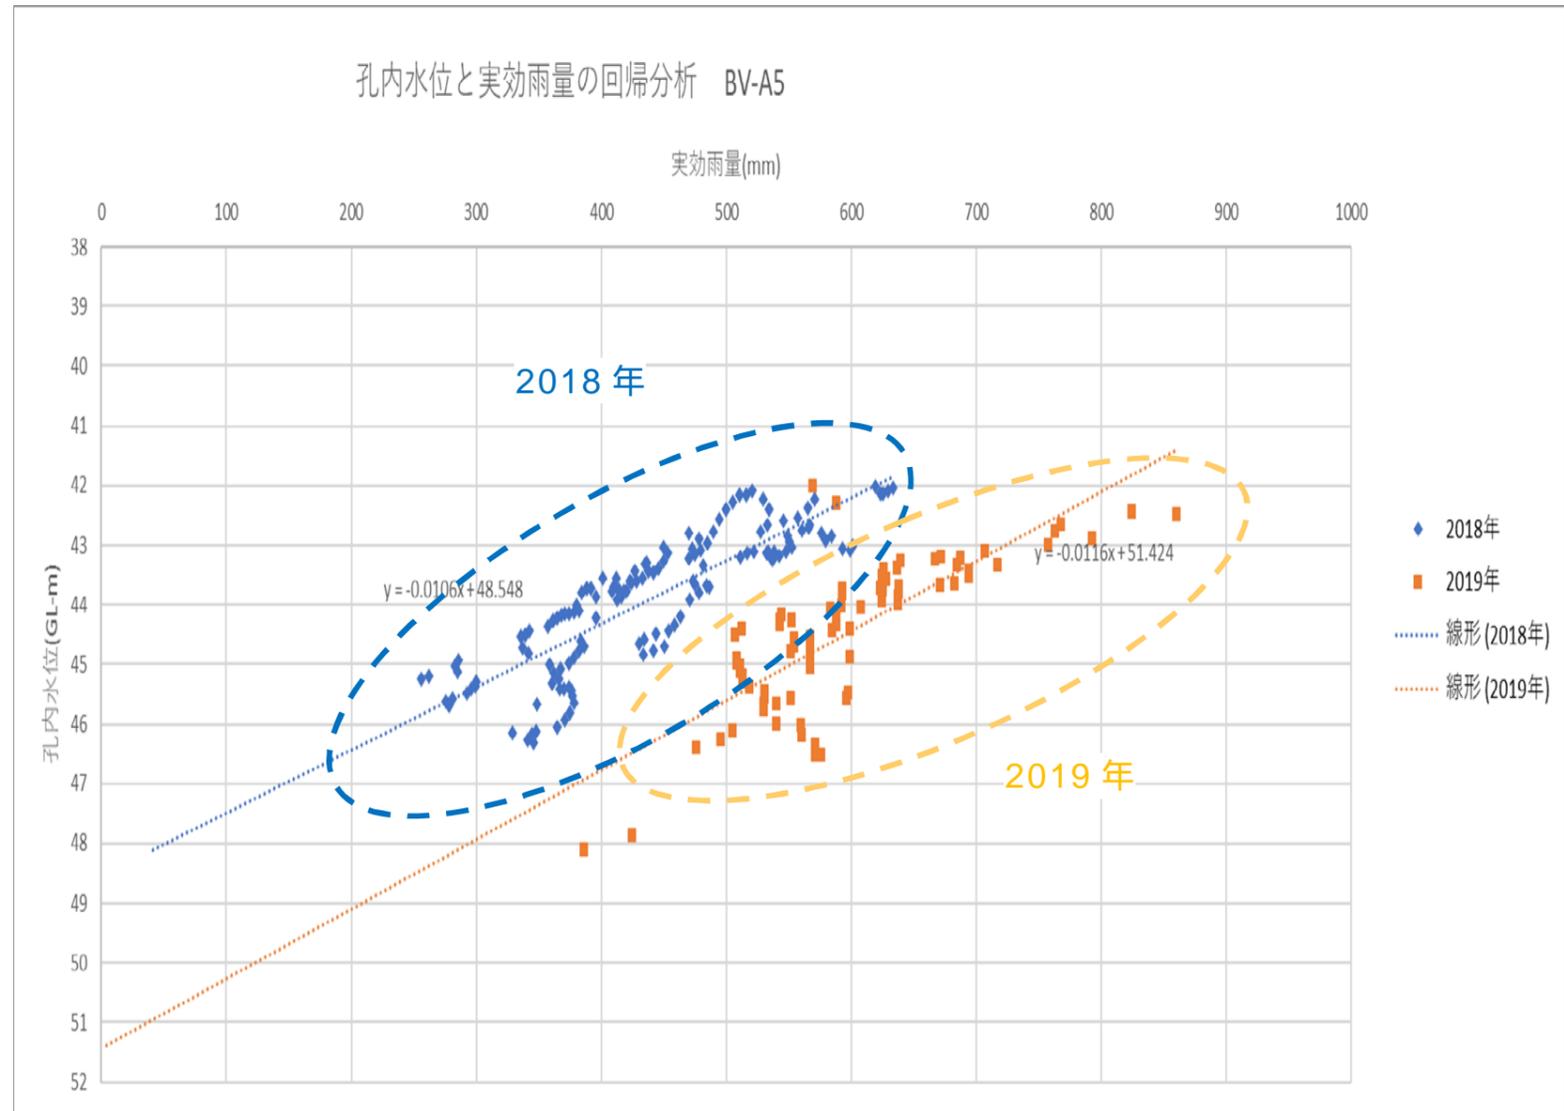
図 2-17 実効雨量解析結果

- ・長期的に水位データを得られており、降雨との応答もよいBV-A5について、実効雨量を求め回帰分析を行った。
- ・2018年に比べ、2019年は、同じ実効雨量でも水位が低くなっており、対策工（ボーリング暗きょ工）の効果が発揮されているものと考えられる。
