## 和歌山県紀伊田辺（上秋津）地区での治山対策についての 住民説明会の実施について

# 住民説明会の概要

# 紀伊田辺（上秋津）地区 治山対策の概要

# 令和2年7月豪雨に伴う上秋津区域の地盤変動状況①

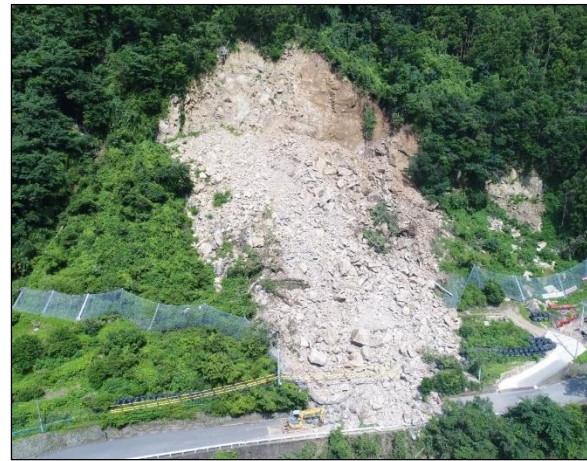
令和元年7月28日  
斜面の拡大崩壊（落石防護柵が破損）

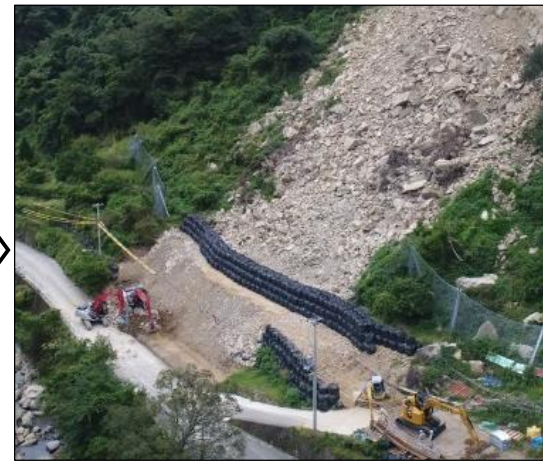
令和元年10月  
土砂撤去と大型土のう設置

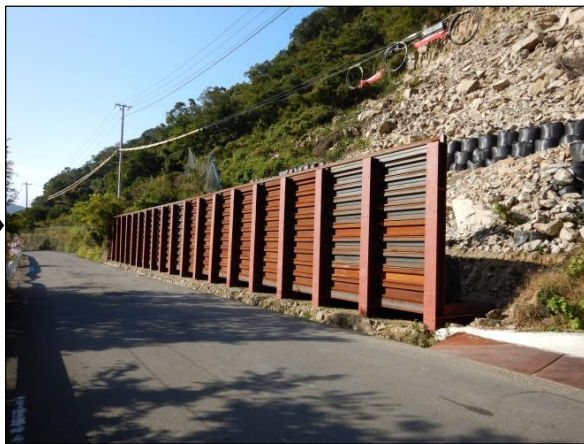
令和元年11月  
防護柵（仮設）の設置

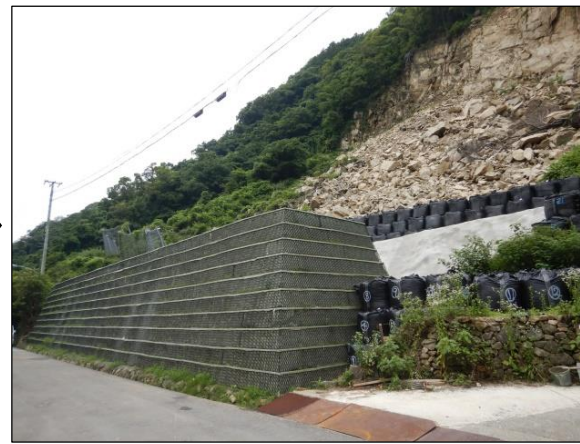
令和2年5月  
擁壁（高さ5m）完成

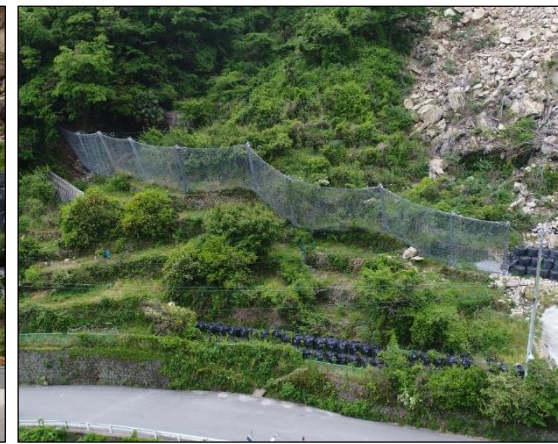
令和2年5月  
落石防護柵の補修完了

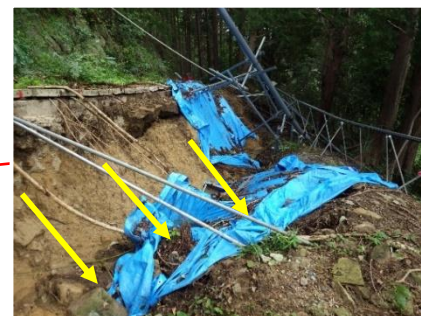
亀裂が進行した滑落崖
