# 上秋津区域の治山対策に関する技術検討会（第1回）

## 資料-2

令和元年 10月29日  
近畿中国森林管理局

### 3. 7月28日崩壊の状況

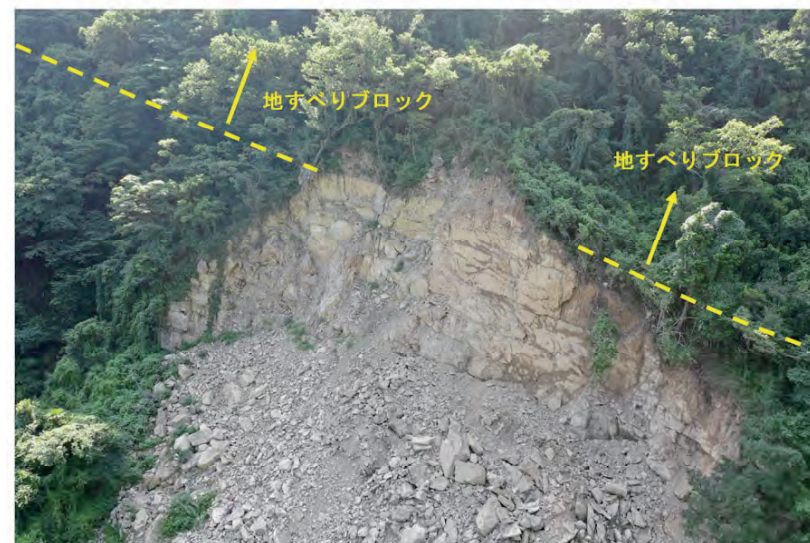
②崩壊地急崖部の状況：斜面上部にはAブロックのすべり面が位置する。

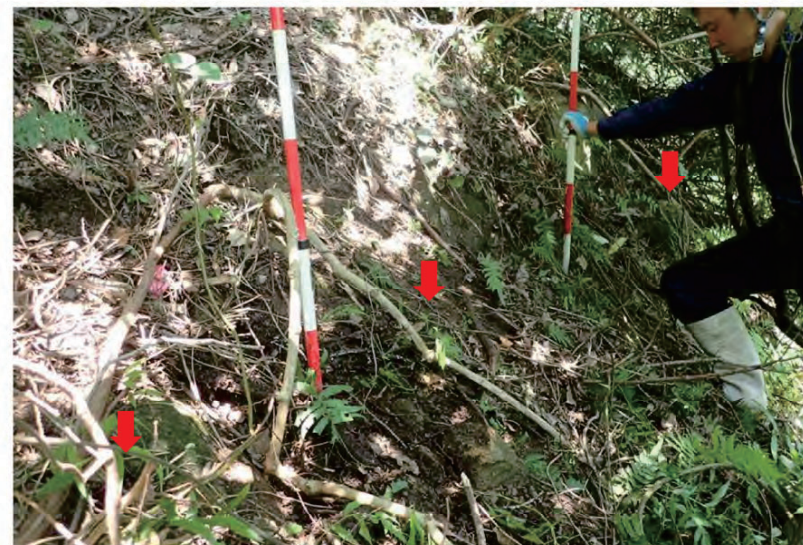
③今回崩壊に伴い発生した滑落崖（クラック）：60cmの深さまでポールが貫入。

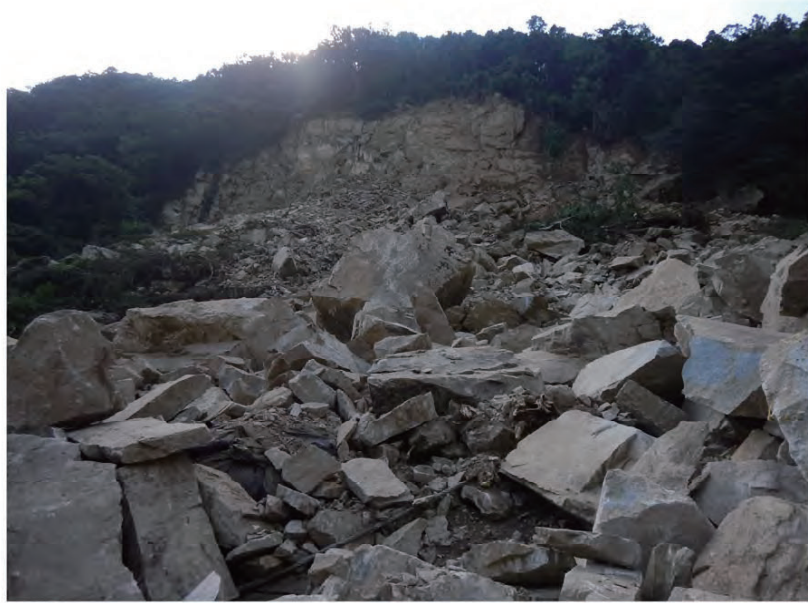
④崩壊箇所近景：崩壊土砂は砂岩主体の角状礫及び巨石から構成される。

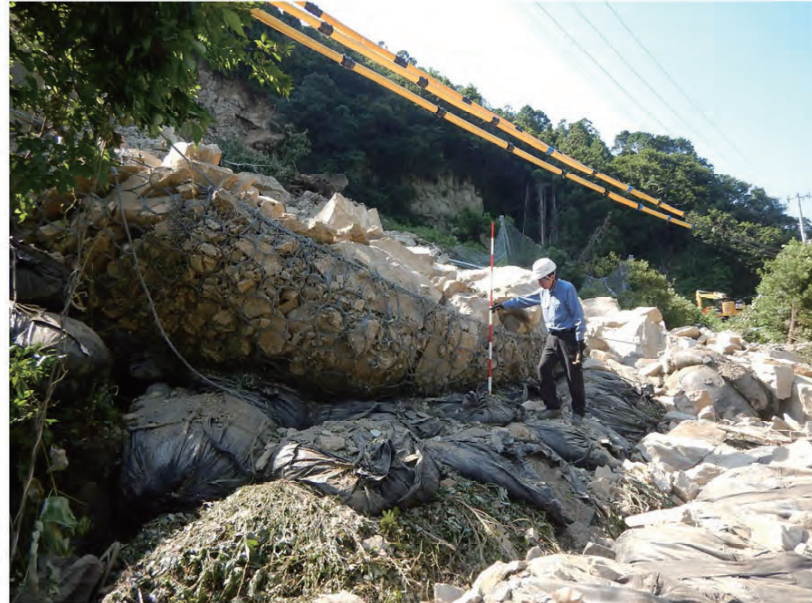
⑤破損したタンポバリアー：倒伏したものの減勢効果は発揮したものと推定。

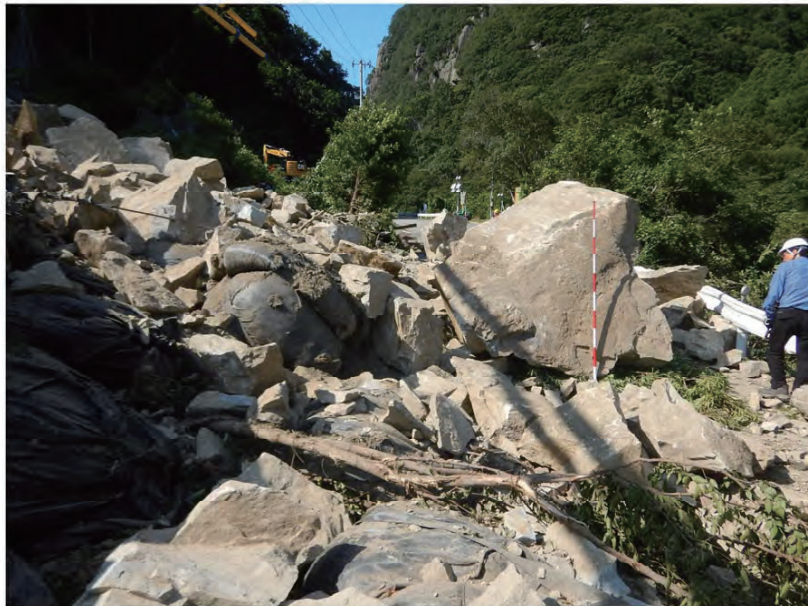
⑥県道に到達した巨石：大きなもので2.0m×1.6m×1.6m程度。

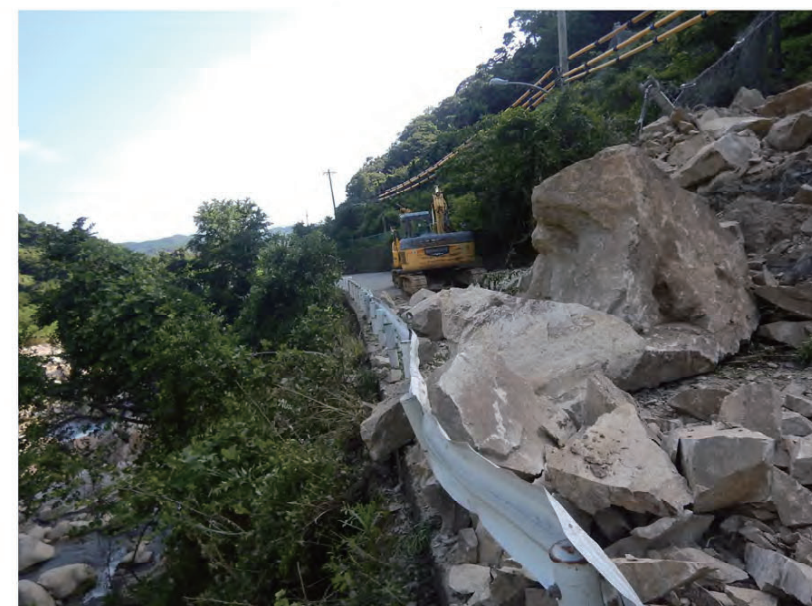
⑦ガードレールを破損した崩壊土砂：タンポバリアーにより減勢されたため2級河川右会津川には到達しなかった。

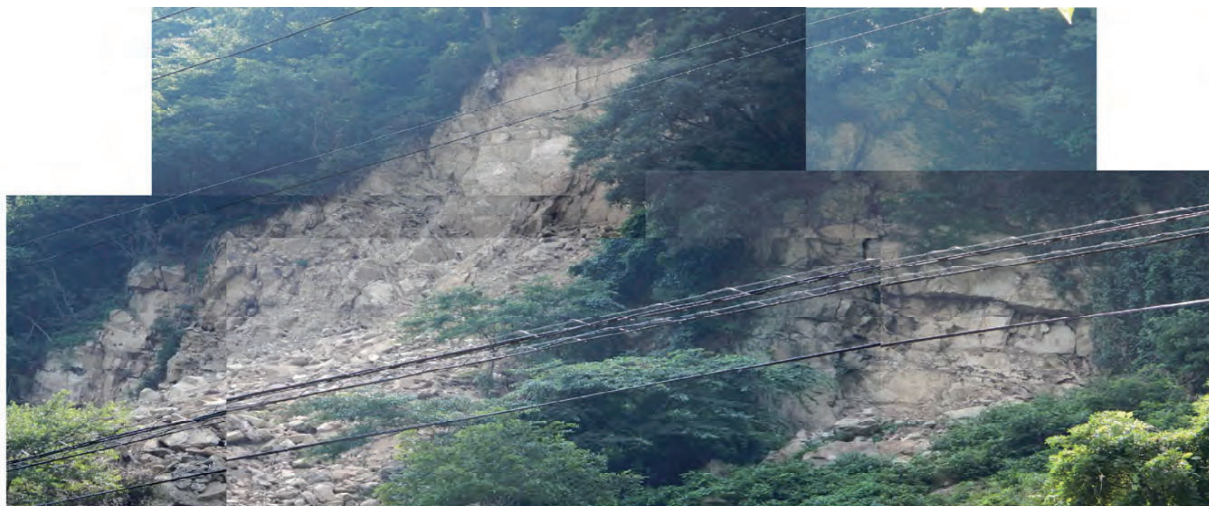
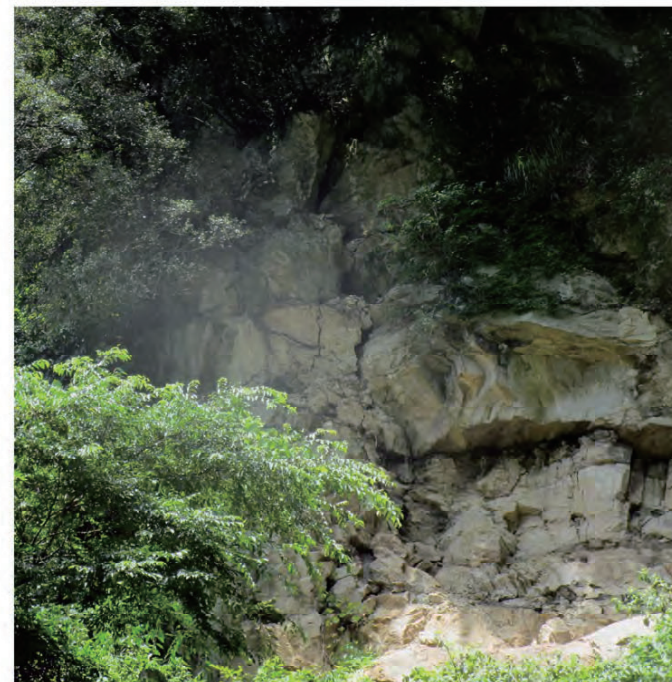
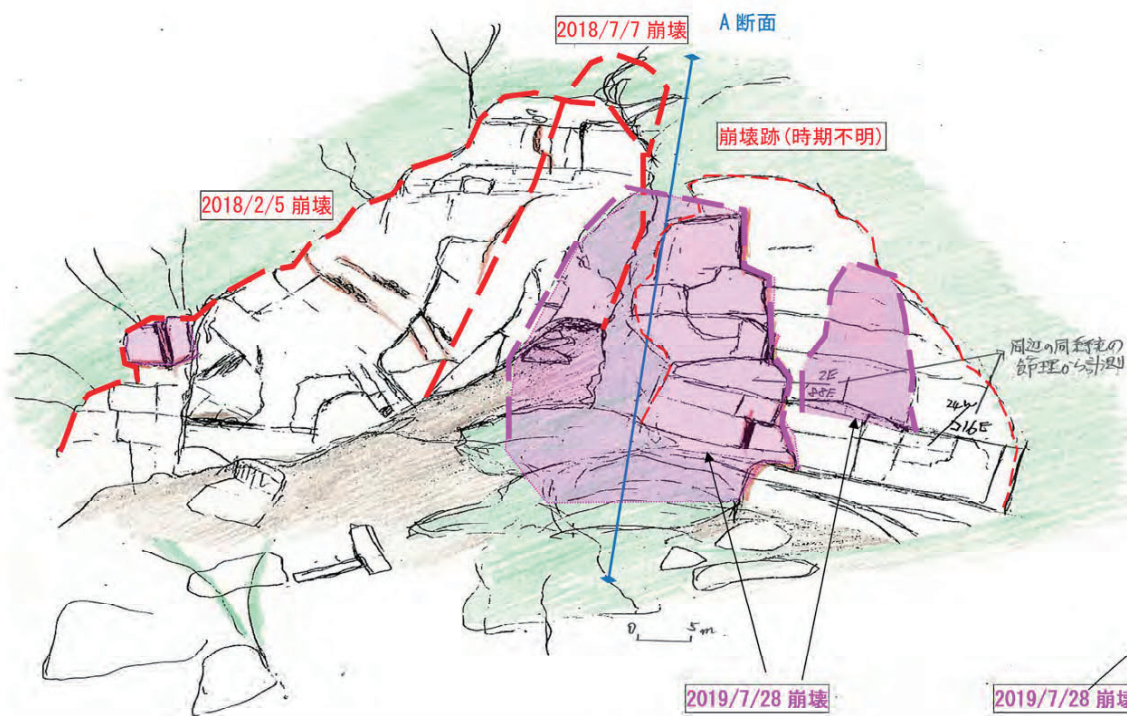
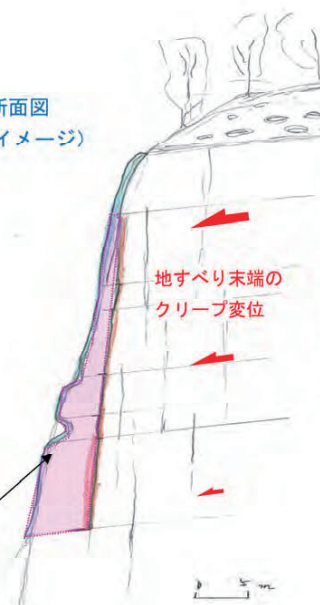
図 3.2.3 R1.7.28 発生 崩壊状況(3)

開口亀裂箇所の拡大

- ・崩壊箇所の周辺には高角度 (N2° E, 88° E) と低角度 (N24°W, 16°E) の節理が発達している。高角度の節理に開口(隙間)が複数認められる。
- ・高角度の節理と低角度の節理の組合せに岩盤のゆるみが崩壊機構の素因として考えられる。
- ・19.7.28 崩壊箇所 (ピンクで塗色) は、18.7.7 崩壊箇所の右側にあたり、高角度の開口亀裂が崩壊に影響したものと推察される。

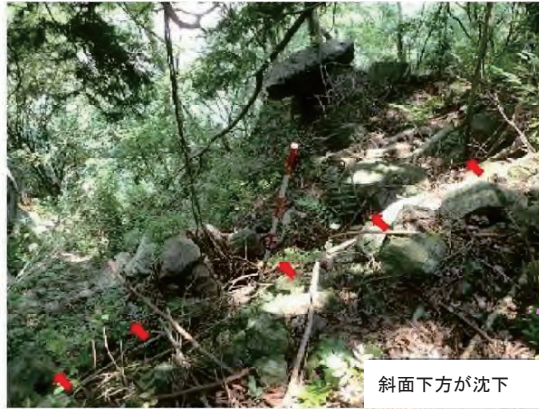
斜面下方が沈下

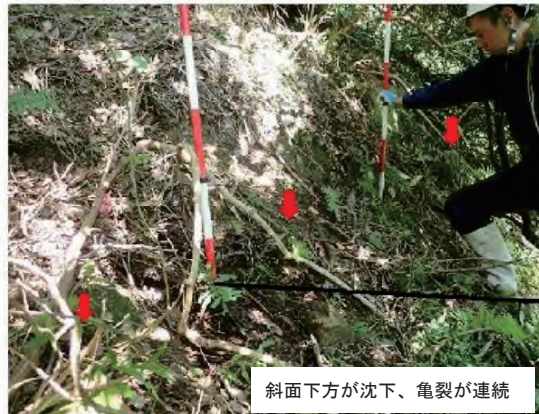
斜面下方が沈下、亀裂が連続

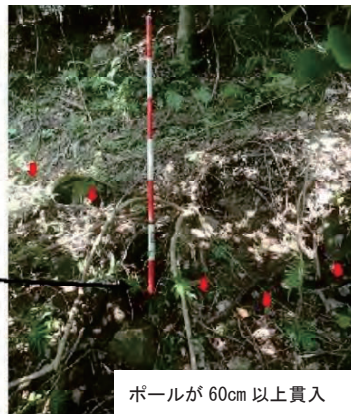
ポールが60cm以上貫入

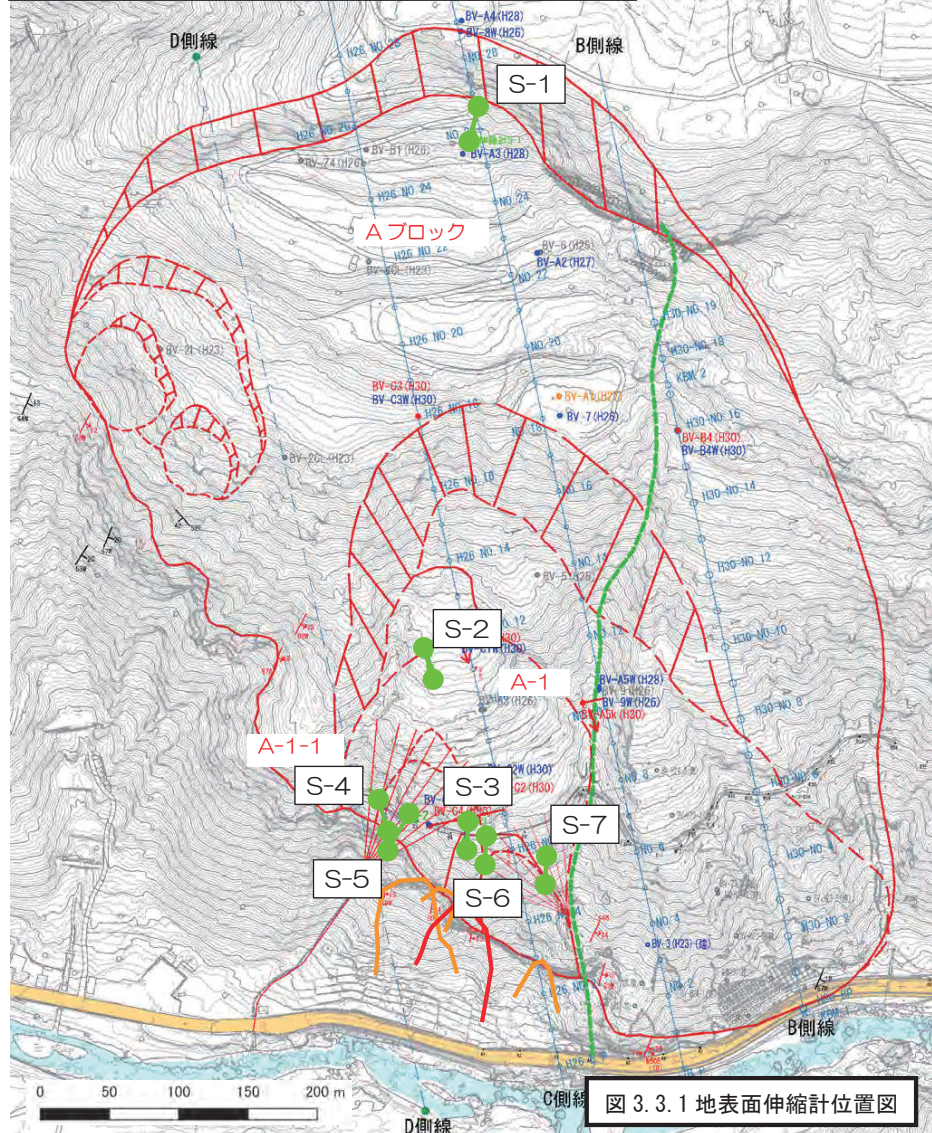
図 3.3.1 地表面伸縮計位置図

- ・ 8月の台風10号以降、変位速度が増加していた。
- ・ 9月中旬以降は、S-1、S-5を除いて、変位の累積はほとんど認められない。

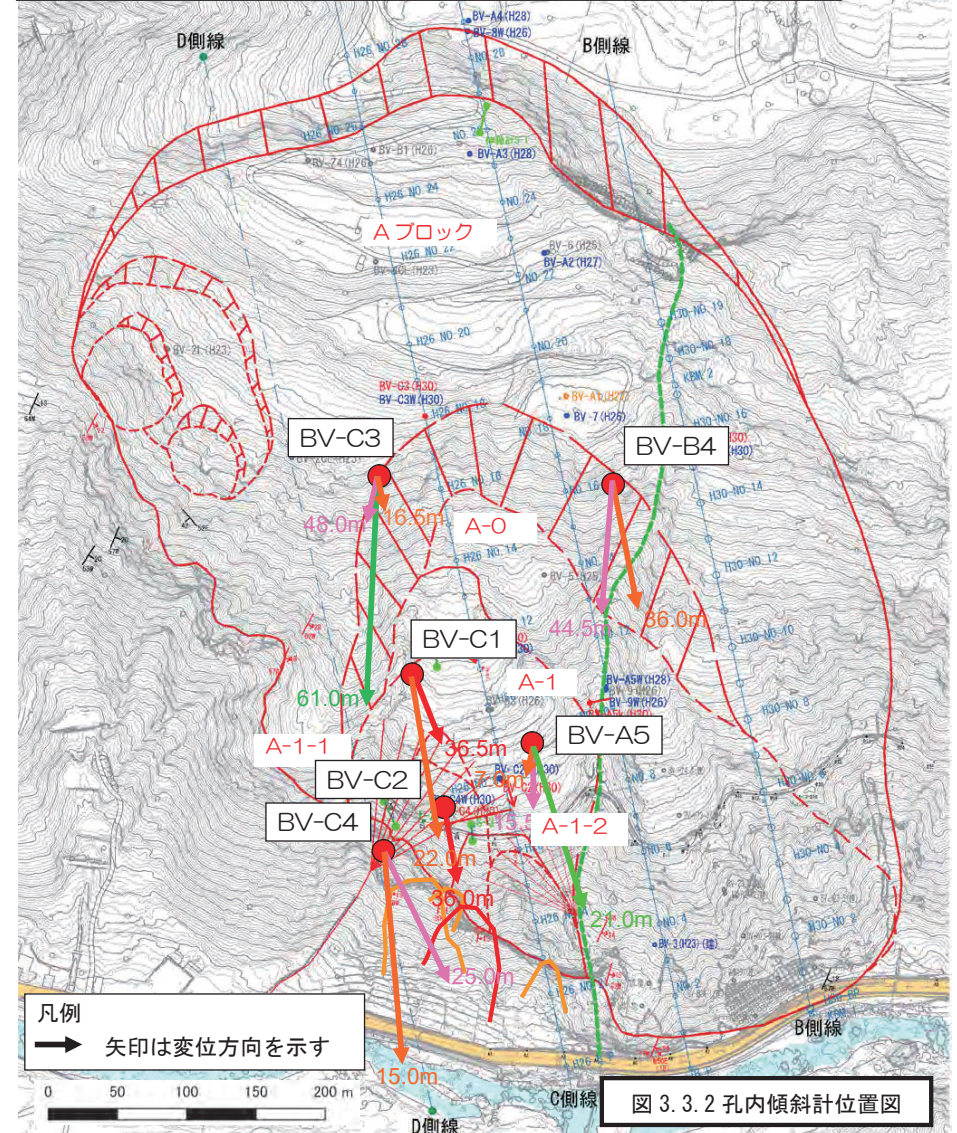
図 3.3.2 孔内傾斜計位置図

- ・ 1孔に複数の深度で変位方向の異なる変動が認められる。
- ・ BV-C4では、深度0~15mにおいて道路方向へのクリープ変形が認められる。
- ・ BV-C3およびBV-C4では、8/1の観測以降、変位速度の増加が認められる。

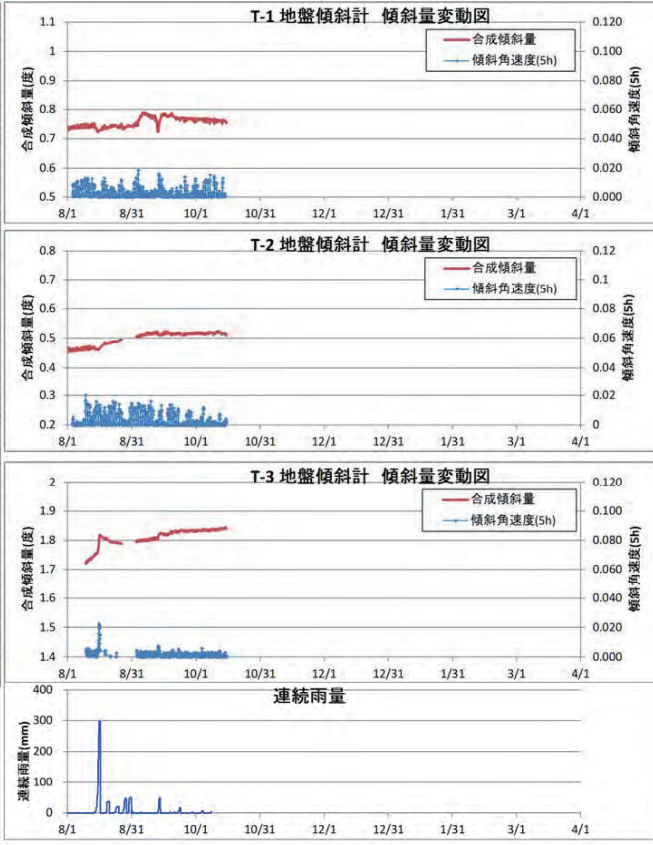
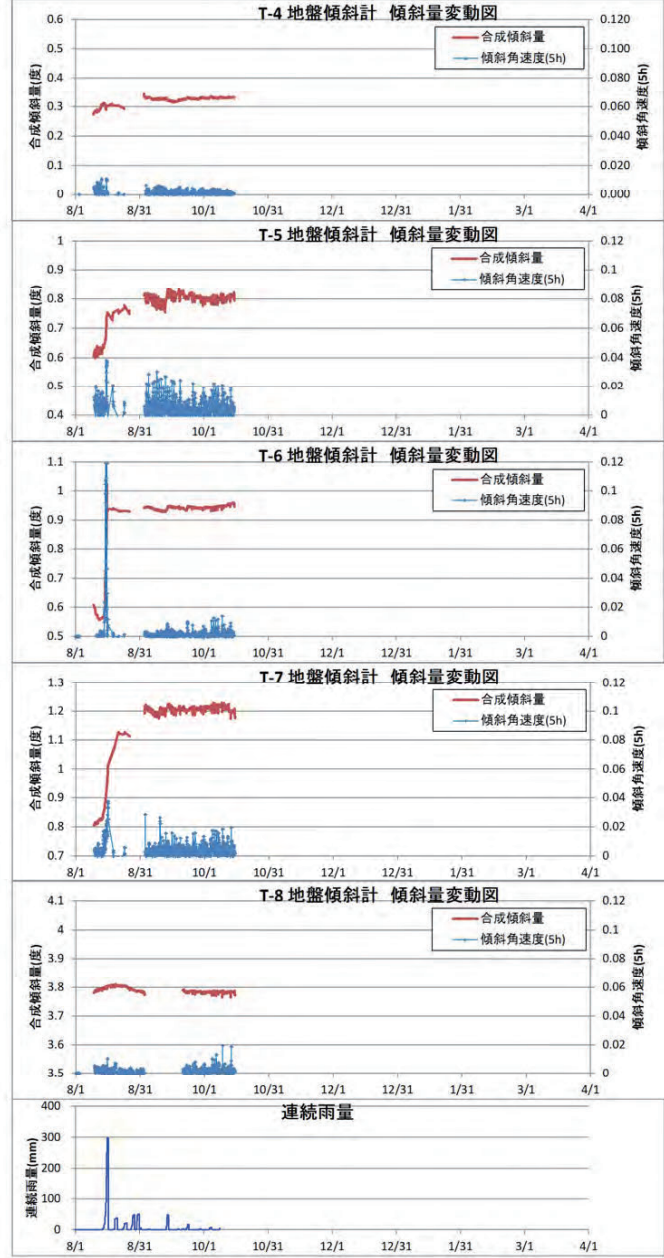
図 3.3.13 地盤傾斜計(T1~T8)

- ・8月中旬の大雨(297mm)により、T-5、T-6、T-7で変動量の増加が生じている。
- ・平面的な傾斜方向は地形の最大傾斜方向を示しており、T-6およびT-11が山側に傾斜している。
- ・T-3、T-6、T-10、T-11、T-12では、緩慢だが傾斜量の累積傾向がみられる。

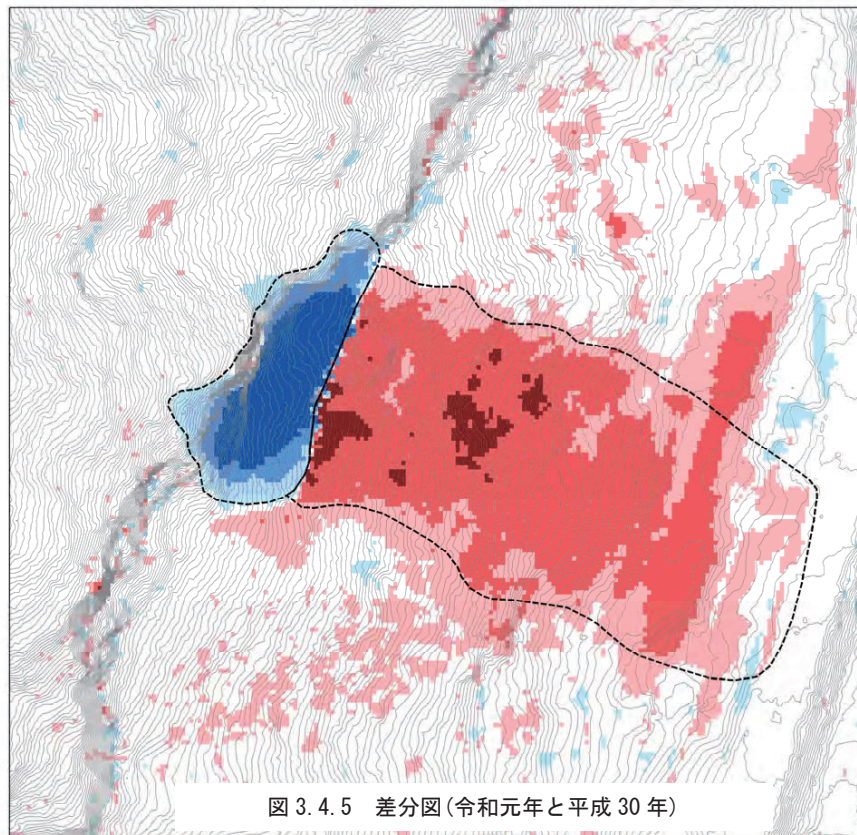
図 3.4.5 差分図(令和元年と平成 30 年)

- ・令和元年 7 月 28 日崩壊箇所周辺について差分解析を実施。
- ・崩壊発生源では、十数メートル標高が低くなっており、最大で 18m 程度低くなっている。発生源下の堆積エリアでは 2~5m の範囲で広く堆積している。部分的に 5m 以上の堆積域があり、最大で 8m 程度の堆積となっている。

【崩落・侵食量 (m<sup>3</sup>, 差分マイナス分)】 3624m<sup>3</sup>

【堆積量 (m<sup>3</sup>, 差分プラス分)】 4498m<sup>3</sup>

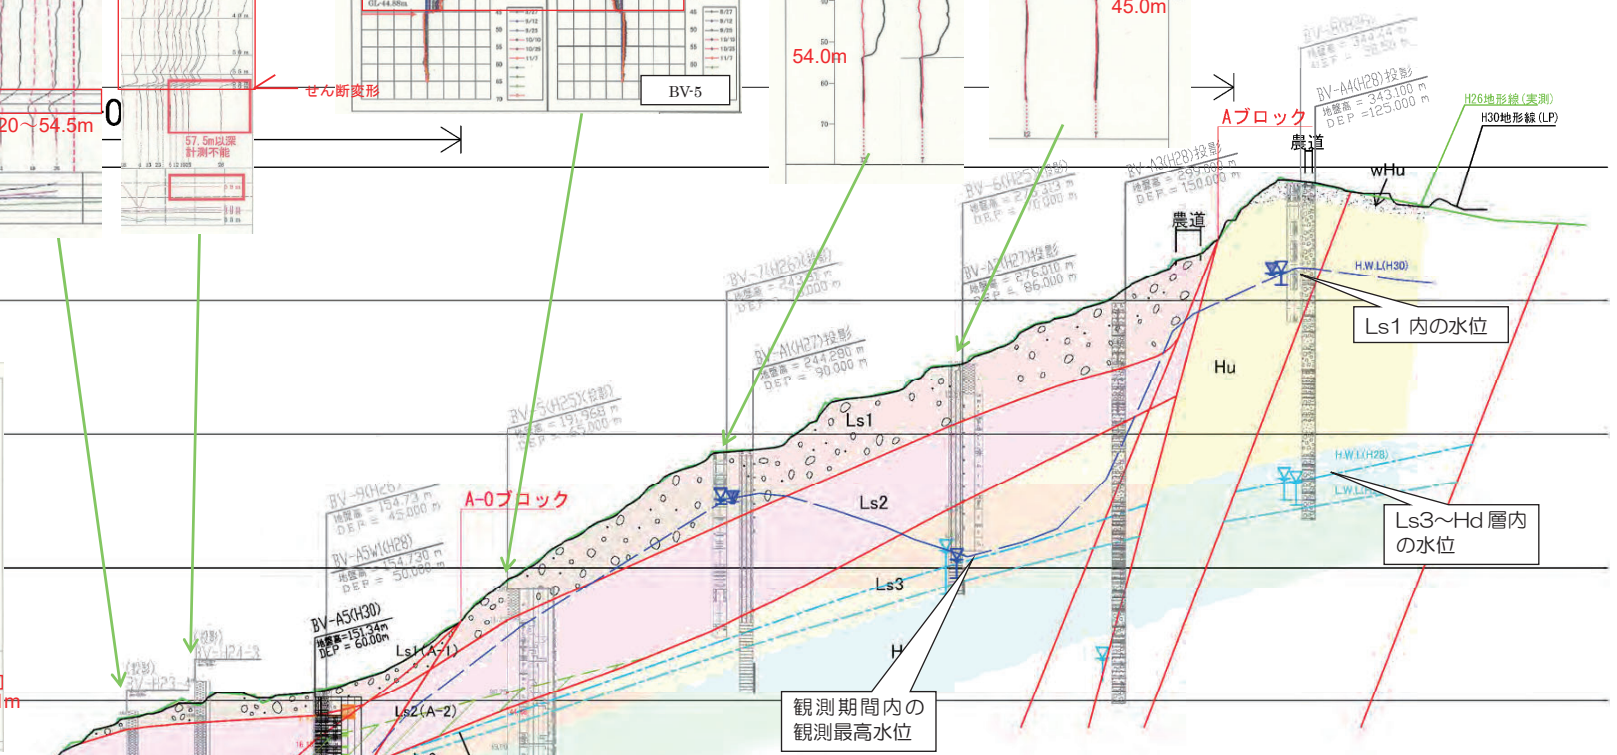
図 4.1.3 A 測線断面図

・A 測線 主断面方向の長さ：幅  $W=340$ m、長さ  $L=550$ m、深さ  $D=64$ m

- ① 頭部：地形判読、滑落崖および道路の変状の状況、伸縮計 S-1 の結果より判断。
- ② 側部：地形判読、コンクリート擁壁の変状、観測結果
- ③ 末端部：地形判読、すべり面(現地踏査)、岩盤の押し出し

BV-9 観測時(H26)も同様の深度で変位が認められる

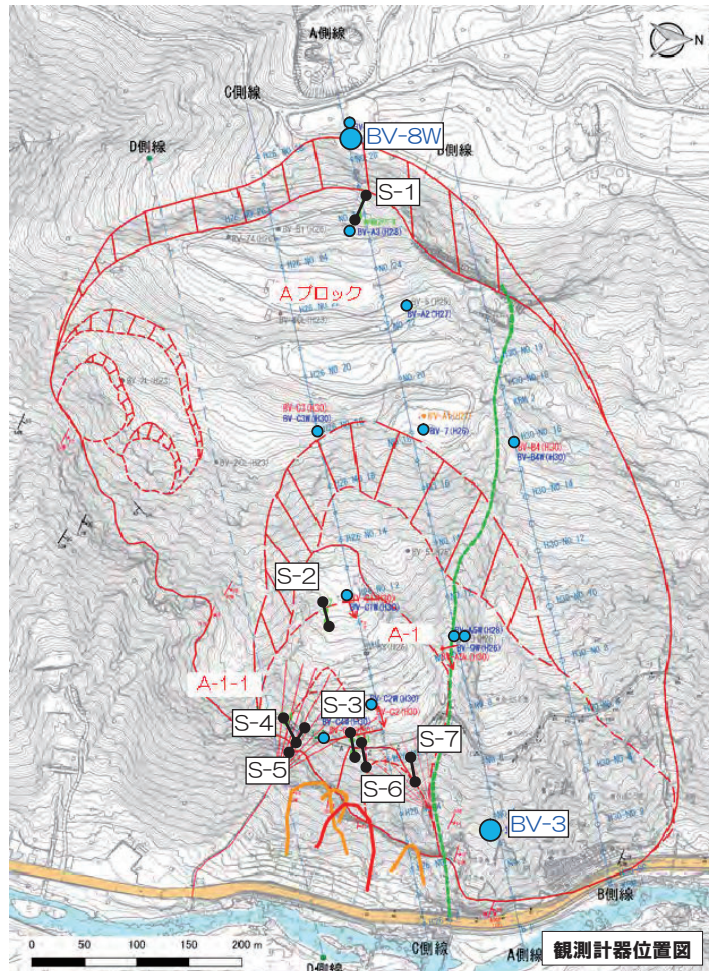
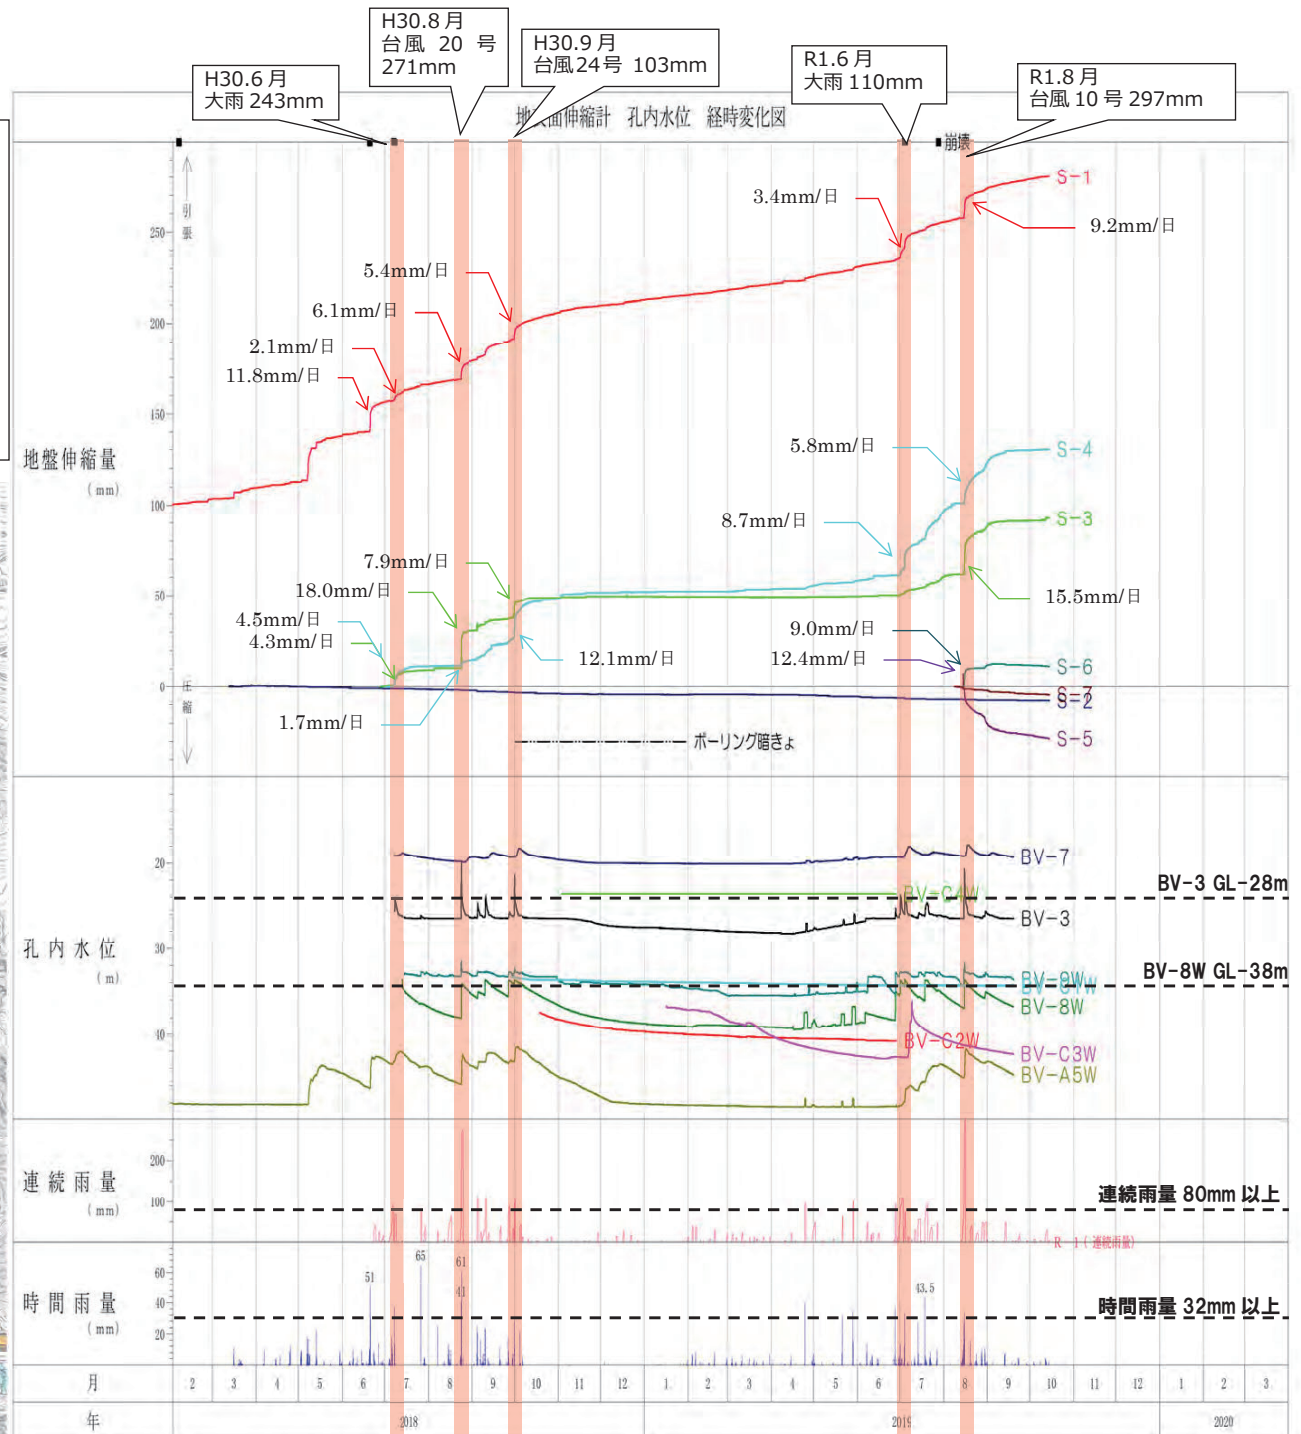
図 4.2.1 降雨・地下水位・移動量の関係

地表面伸縮計の移動量は降雨と明瞭な関係を示している。変動量が特に顕著な大雨について検証した。

- ・連続雨量 80mm、時間雨量 32mm を超えた場合に変動量の増加が認められる。

- ・BV-3 および BV-8W が特に移動量との相関がよく、BV-3 は GL-28m、BV-8W は GL-38m を上回った際に変動量の増加が認められる。

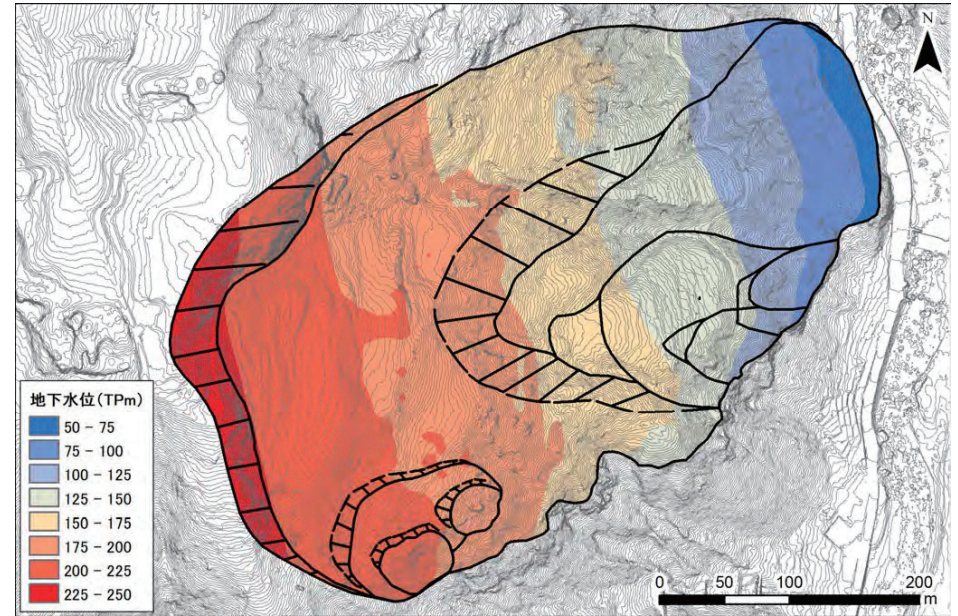
図 4.3.1 再現計算(2011年9月豪雨水位ピーク時)における地下水位(自由地下水面)コンター図

対象地では、既往検討にて業務対象地の地下水現象を再現し、効果的な集水井戸の配置案を検討することを目的として、3次元浸透流解析を実施している。図 4.3.1 に再現計算による 2011 年 9 月豪雨の地下水位ピーク時の地下水位コンター図を、図 4.3.2 に水位上昇が確認された期間内の、地すべり構造体における水位上昇量を示す。2011 年 9 月豪雨によって地すべり構造体の中部から末端部で豪雨後の水位上昇量が大きくなっている。最大で 14m 程度の上昇が予測されている。これら結果から崩壊が発生した時期では、地すべり中部から末端部にかけ地下水位が高い状況であり、これが崩壊の一因となったことが予測される。
