# 手取川上流崩壊地に関する技術検討会 資料

日時：令和3年12月1日（水） 14：30～16：30

近畿中国森林管理局

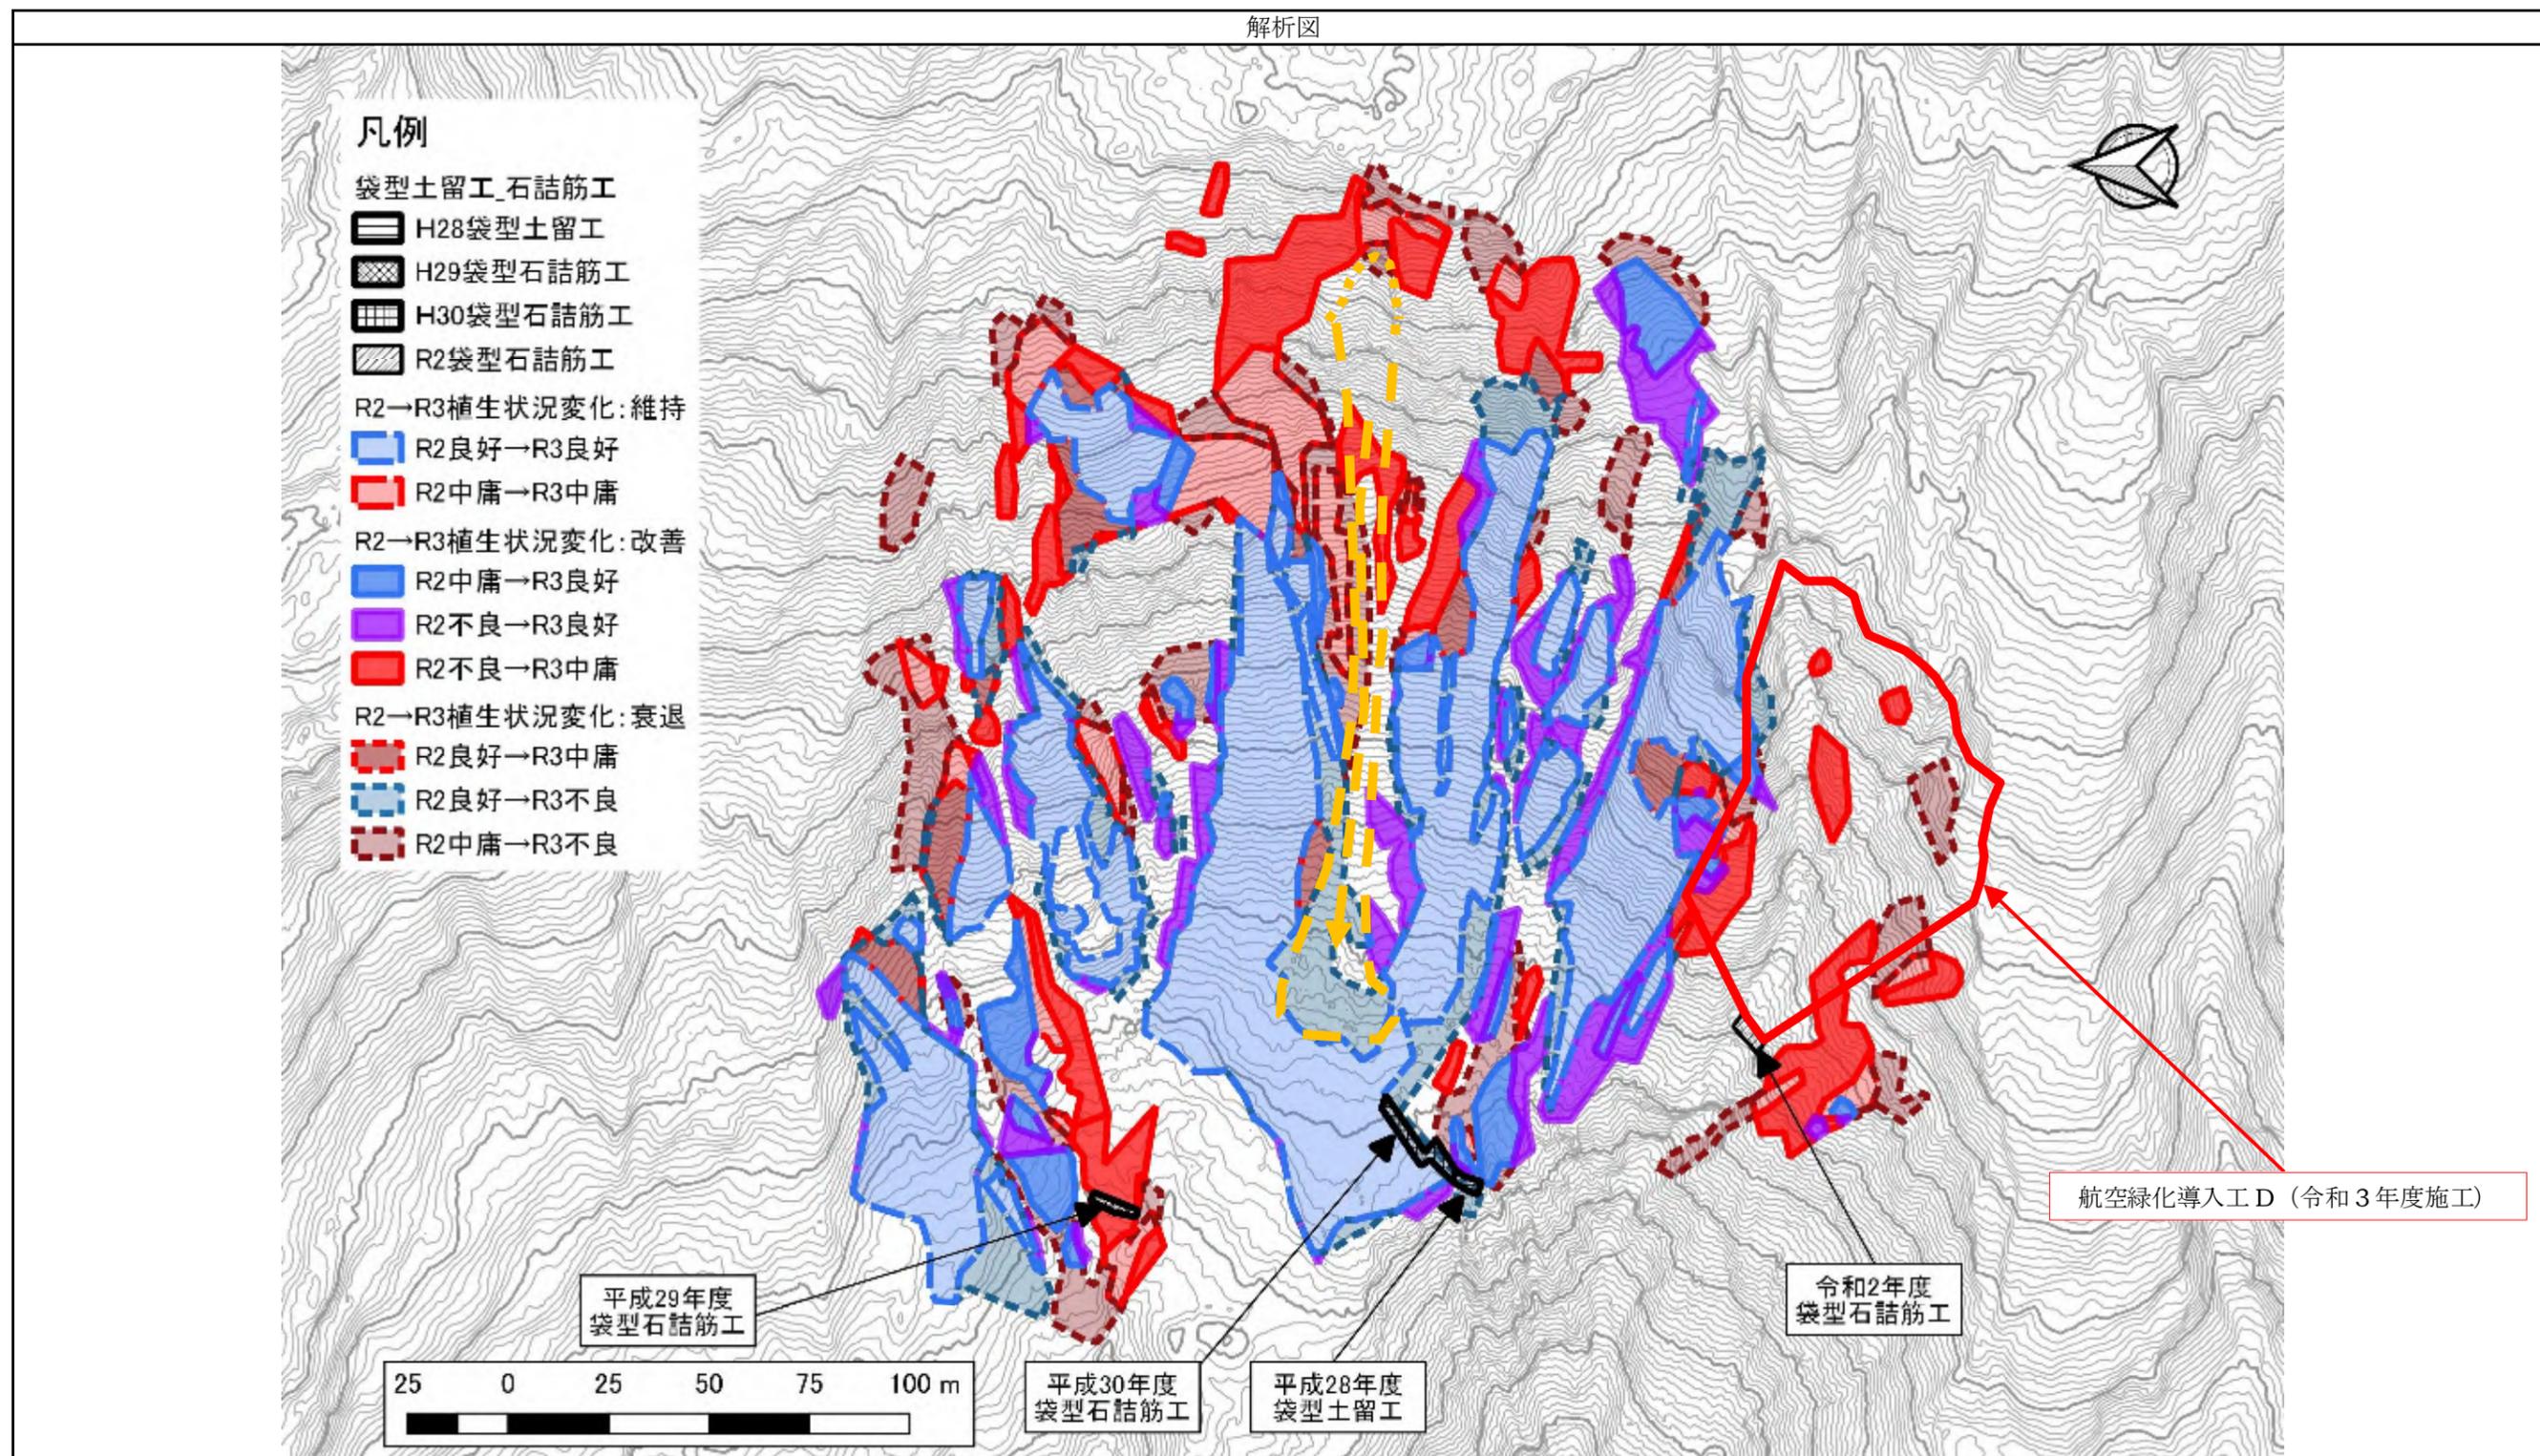
表 1.4 植生状況の変化（令和2年度～令和3年度）

- ・ 植生状況が改善した場所は、1) 植生状況：良好部となる植物群落、2) 崩壊地外の周辺植生に近接している急傾斜地、3) 対策工（航空緑化導入工 D）が施工された範囲及び周辺斜面、4) 平成 29 年度袋型石詰筋工周辺斜面である。
- ・ 植生状況が衰退した場所は、急傾斜地や斜面下方の侵食箇所付近のような、土砂移動（侵食、堆積）が発生していると考えられる場所であり、該当する箇所での植生状況は不安定であると考えられる。
- ・ 特に令和3年5月に確認された崩壊に関する箇所（発生源、走路、土砂堆積範囲、解析図オレンジ破線範囲）では、植生の衰退が確認された。

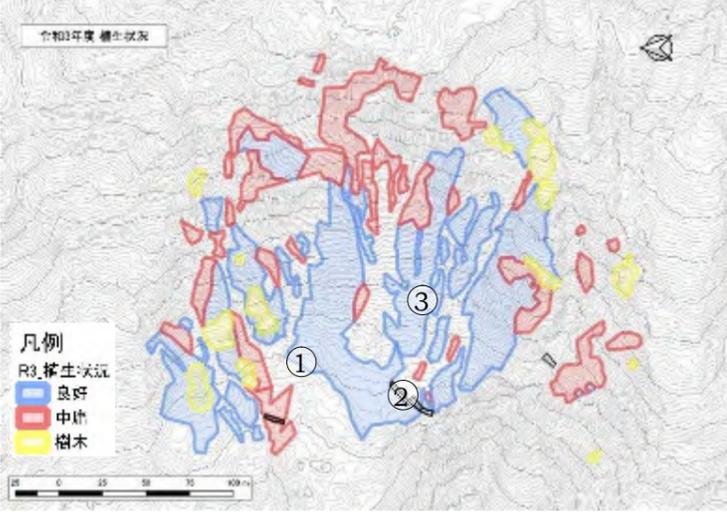
- ・ 植被率 50%以上，群落高約 0.5m 以上となる植物群落が発達している。
- ・ 植物群落が発達している斜面は安定していると考えられる。
- ・ 対策工を施工した範囲では，導入種（オオヨモギ，ススキ，イタドリ等）が多く確認でき，一部の範囲で木本種（オノエヤナギ，バッコヤナギ等）の定着が確認できた。

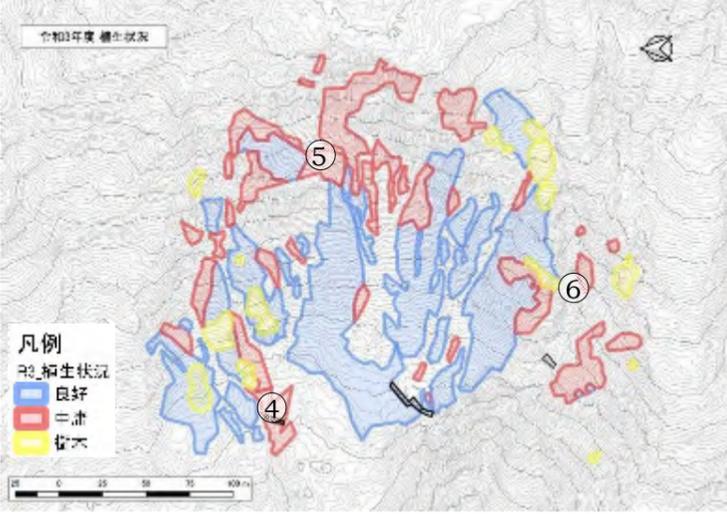
- ・ 植被率約 10%~50%，群落高約 0.2m~1.0m となる植物群落が発達している。
- ・ 群落が発達している斜面は，土砂移動が最近沈静化し，植物群落が発達途上であると考えられる。
- ・ 今後，植物群落がさらに発達する可能性がある。

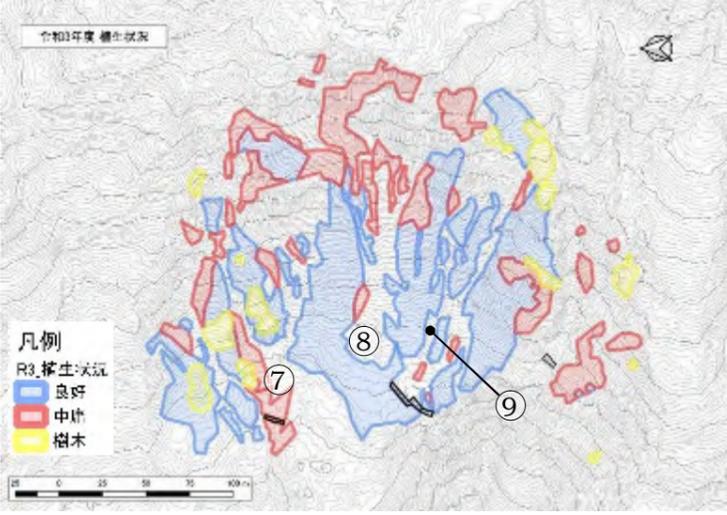
- ・ 小柄な草本種がまばらに生育する。
- ・ 土砂移動（侵食，堆積）が発生している痕跡が確認されたが，植物が粗礫の陰に生育している状況も合わせて確認できた。
- ・ 土砂移動が沈静化しない限り，植生状況が良好になるまで，時間を要すると思われる。

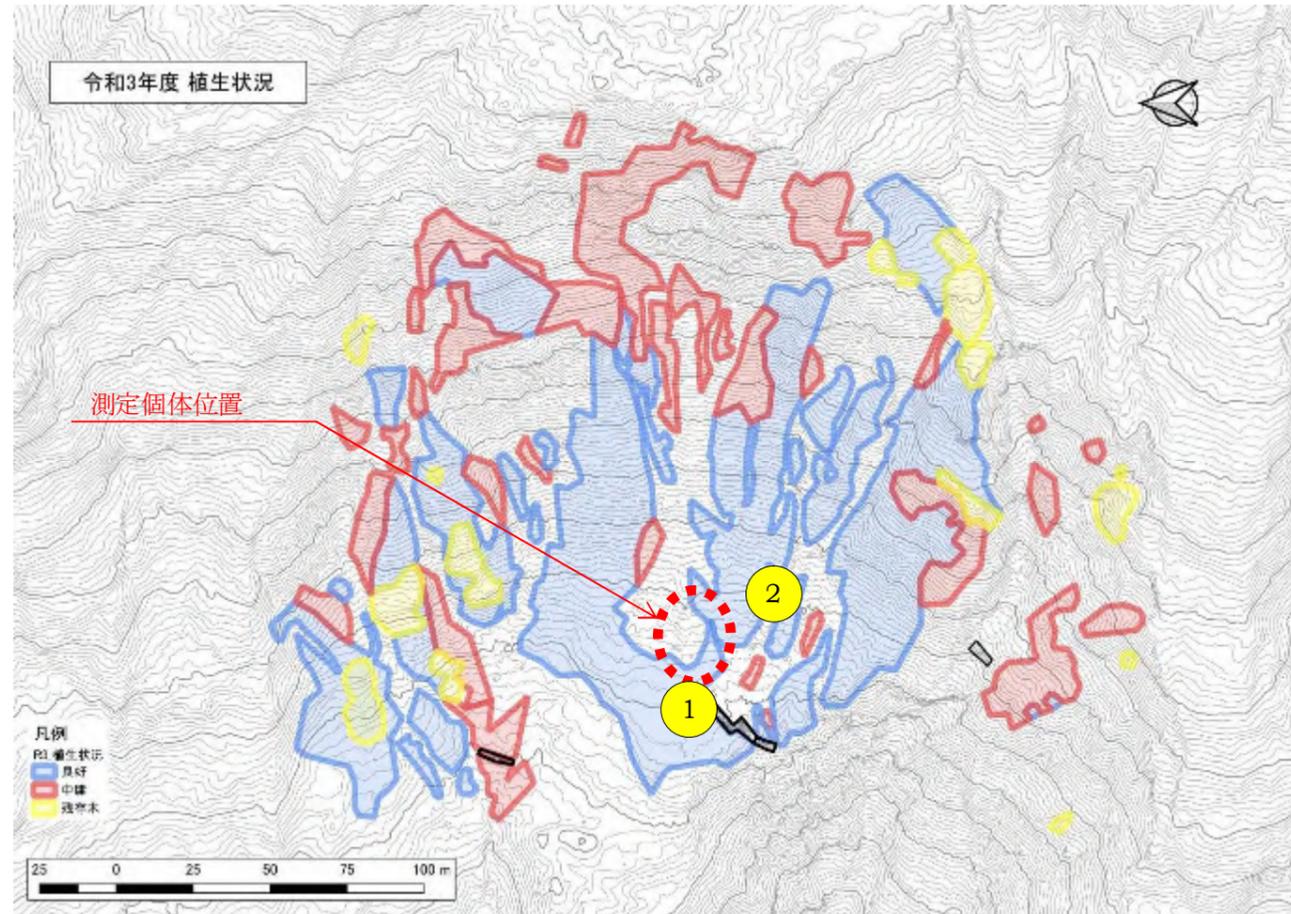
令和2年度までヤナギ（オノエヤナギ）が主体となる、植物群落が確認されたが、令和3年5月に確認された崩壊による崩壊土砂により、上図赤破線範囲内に確認された測定個体のヤナギはすべて消失してしまった。

ただし、測定個体位置周辺の①、②の箇所で、オノエヤナギの定着が確認された。(①、②写真参照)

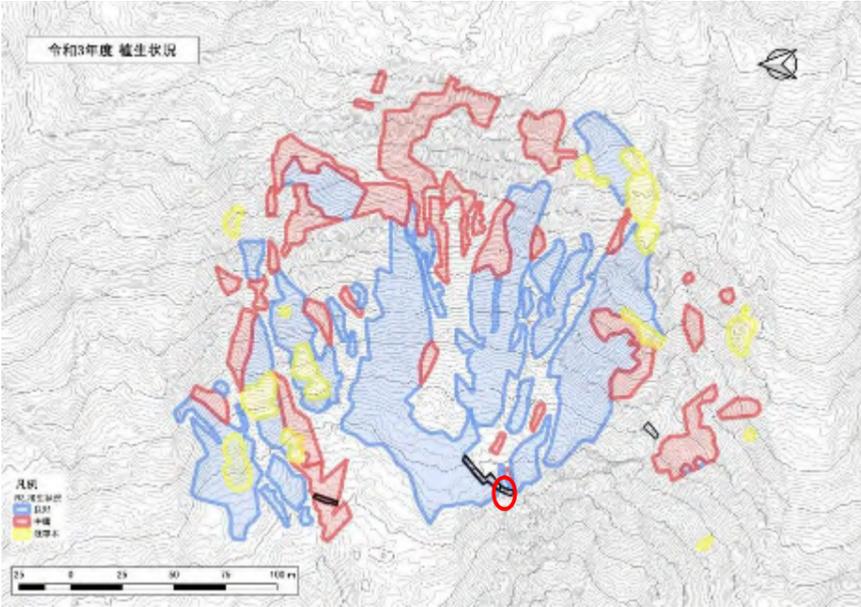
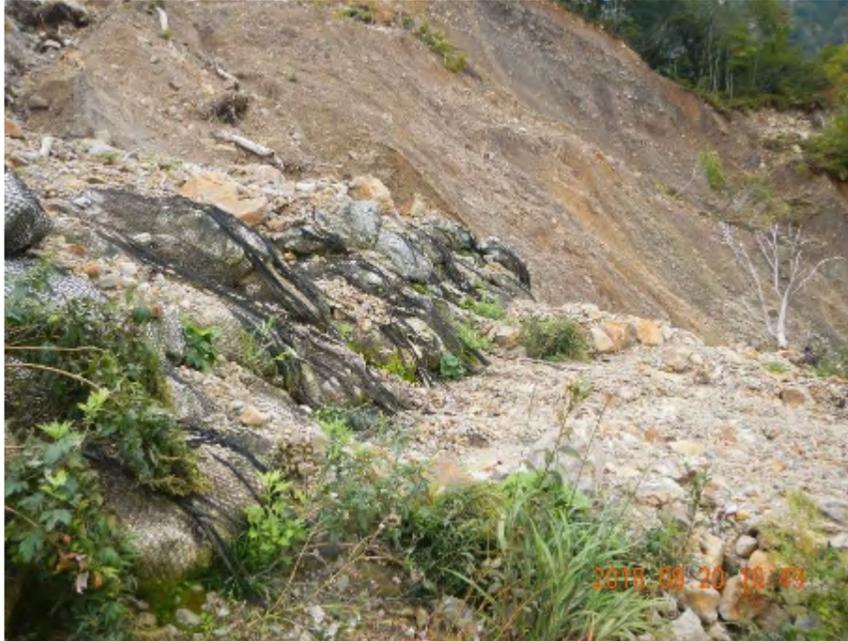
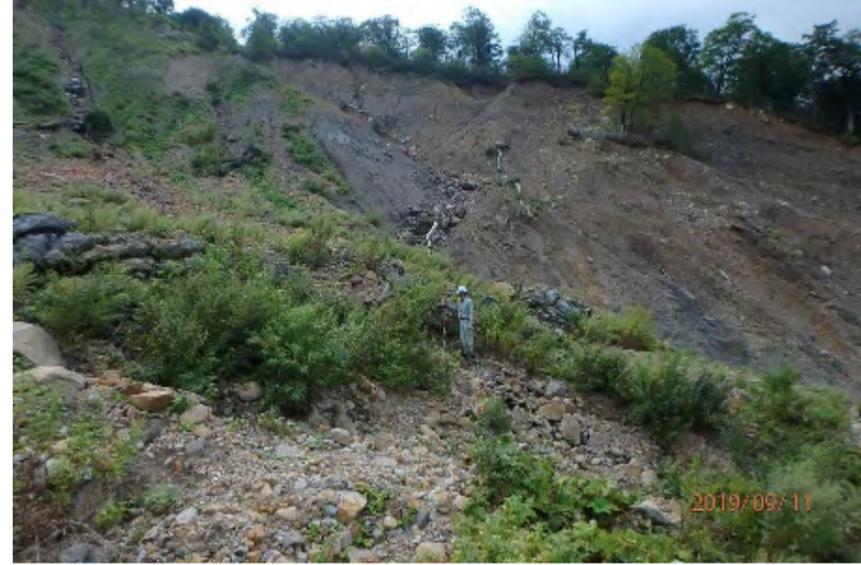
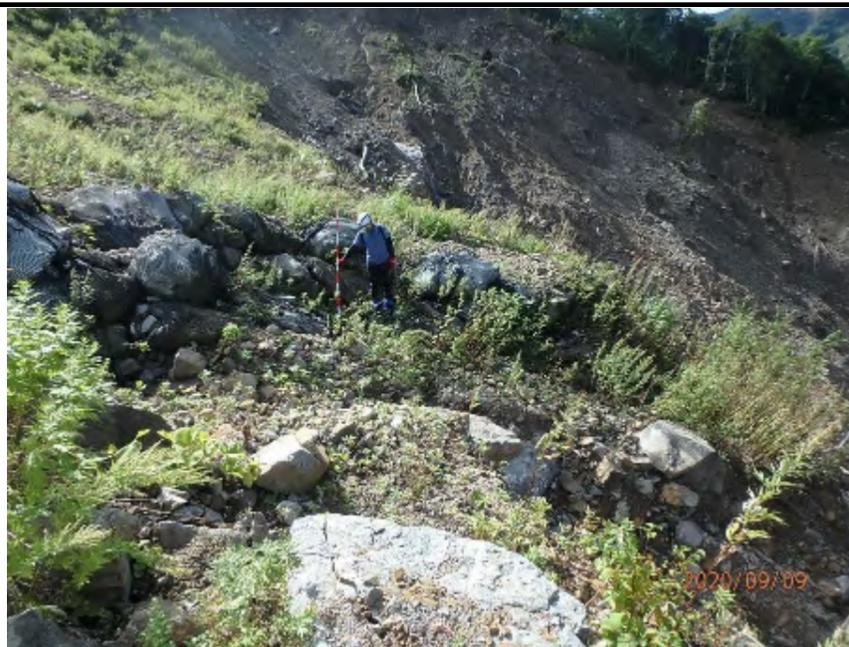
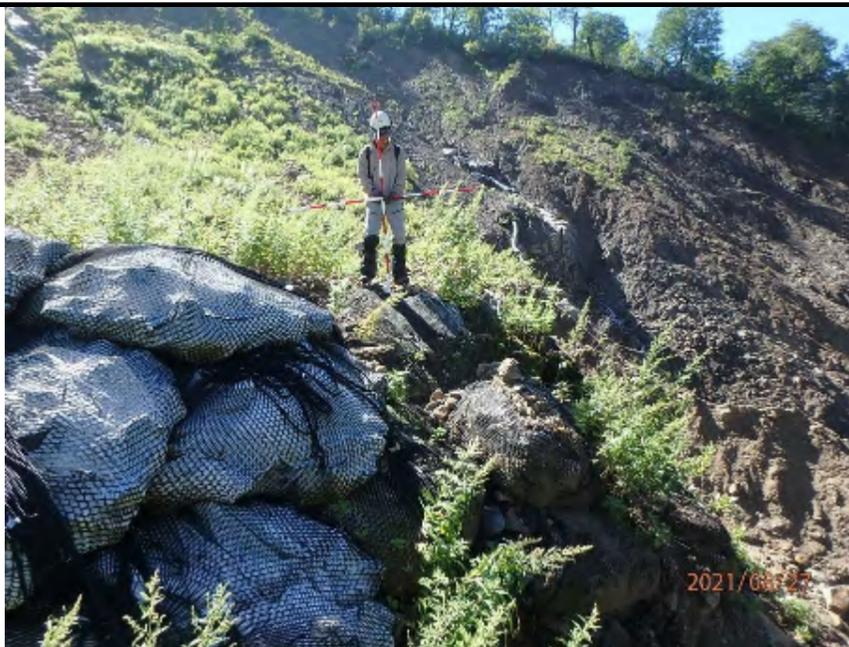
2.5.1 平成 28 年度袋型石詰筋工

<p>コメント</p>
<ul style="list-style-type: none"> <li>・袋型土留工自体は全体的な形状が変形し，袋型土留工の一部が土砂と共に移動している様相を呈している。</li> <li>・袋型土留工南西側にガリー地形の発達を確認され，堆積していた土砂が移動している様相を呈している。</li> </ul>

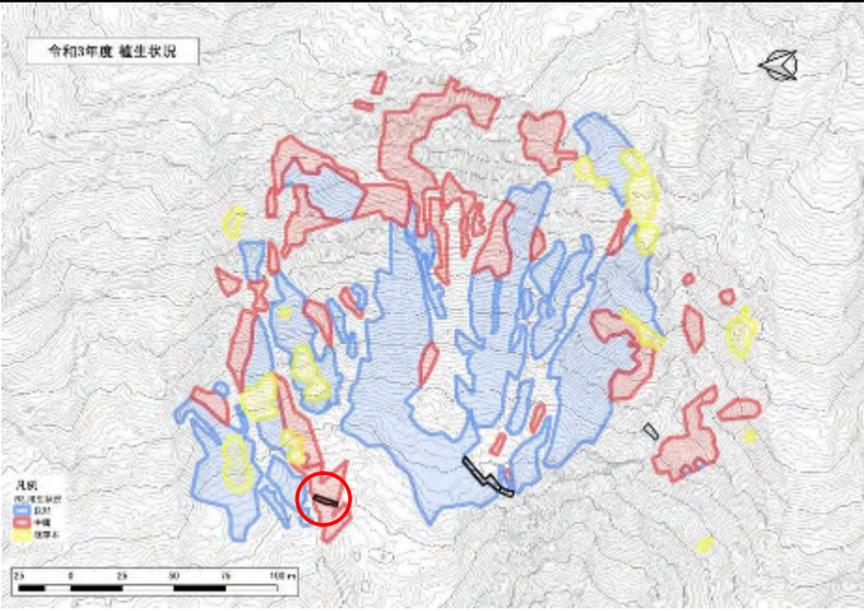
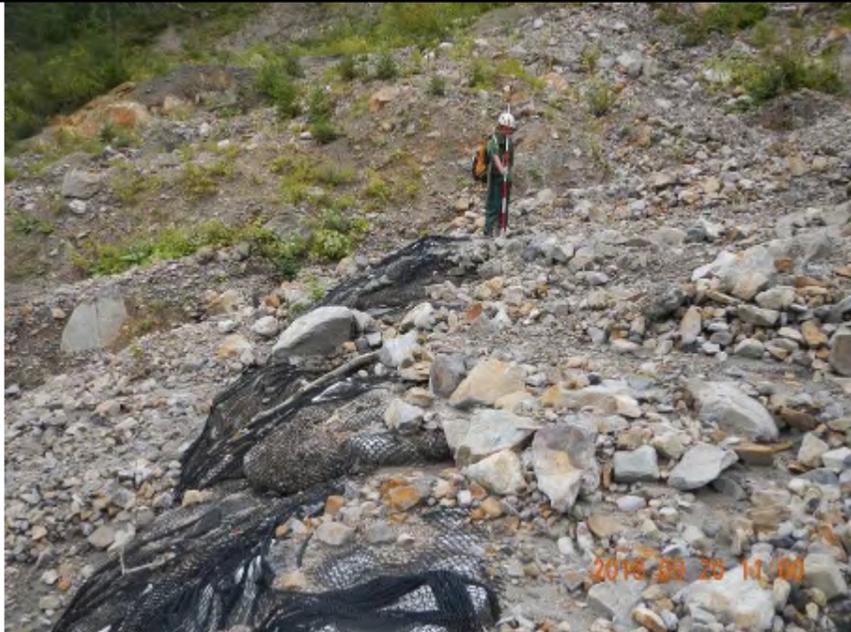
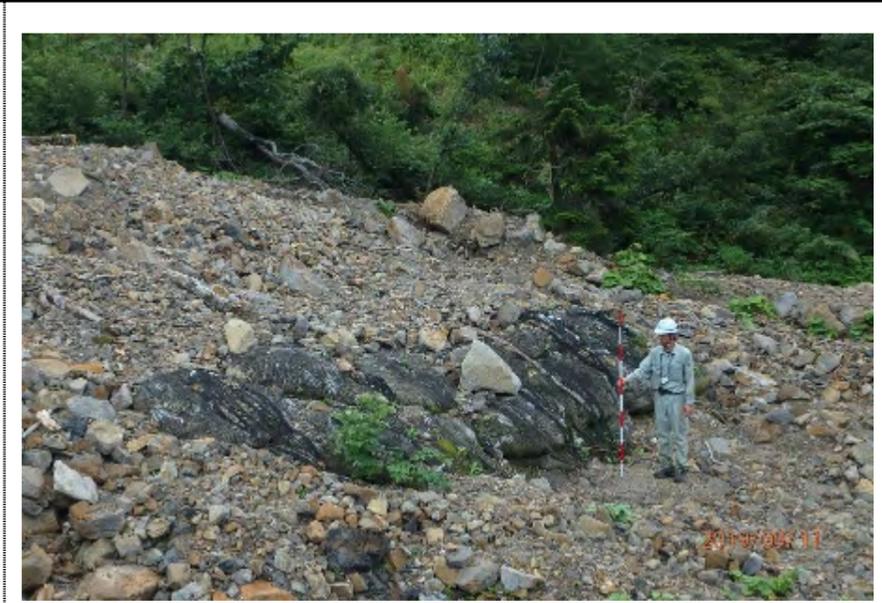
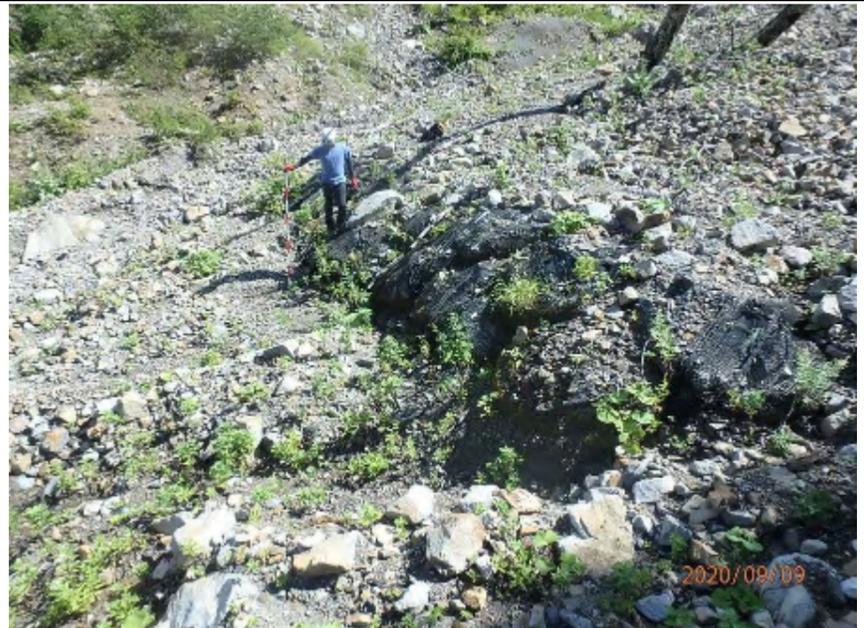
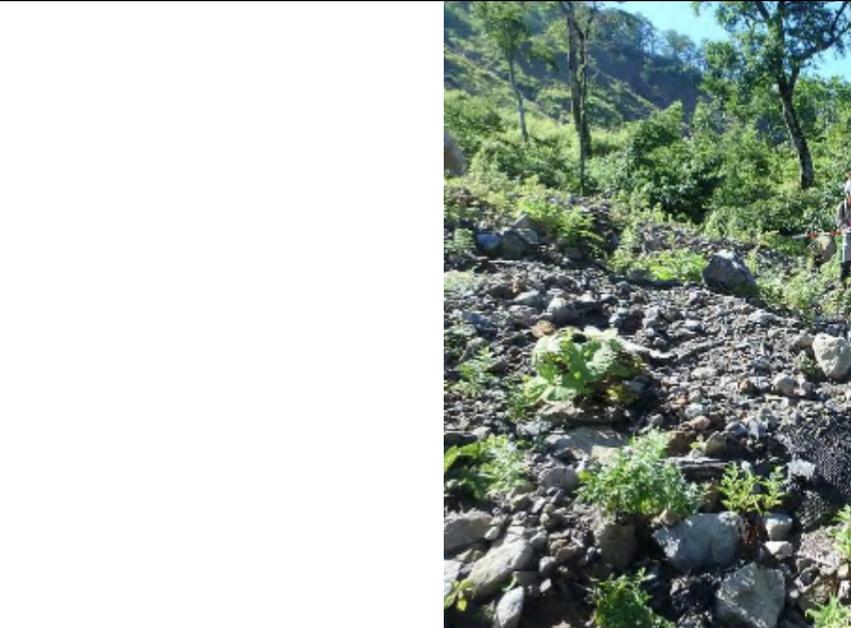
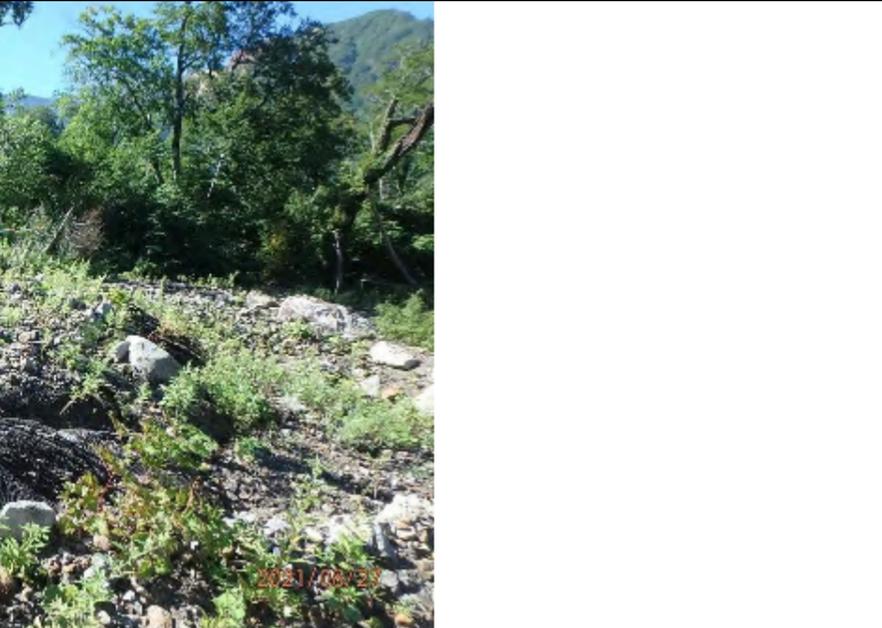
2.5.2 平成 29 年度袋型石詰筋工

コメント		
<ul style="list-style-type: none"> <li>・袋型石詰筋工自体に変状は確認されず、機能は維持している。</li> <li>・袋型石詰筋工背面斜面には土砂が堆積し、植物群落の発達を確認された。(令和 2 年度:不良部 → 令和 3 年度:中庸部)</li> <li>・袋型石詰筋工北側 (袋型石詰筋工見て左手側) にガリー地形の発達を確認された。</li> </ul>

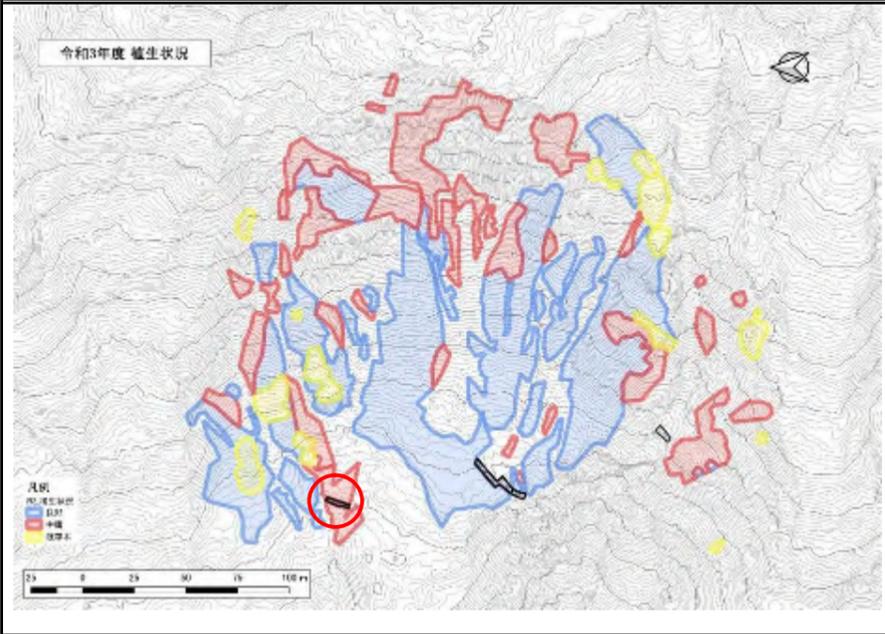
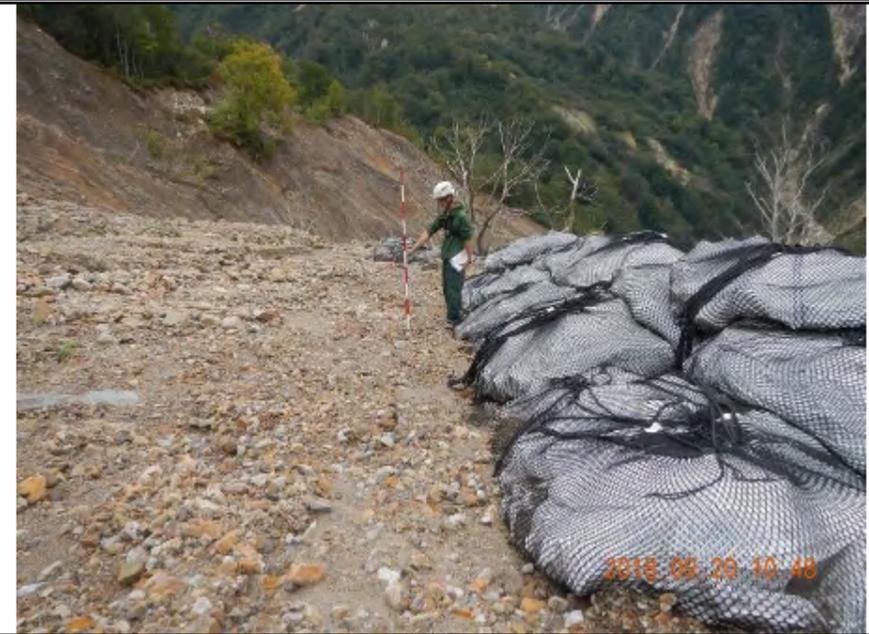
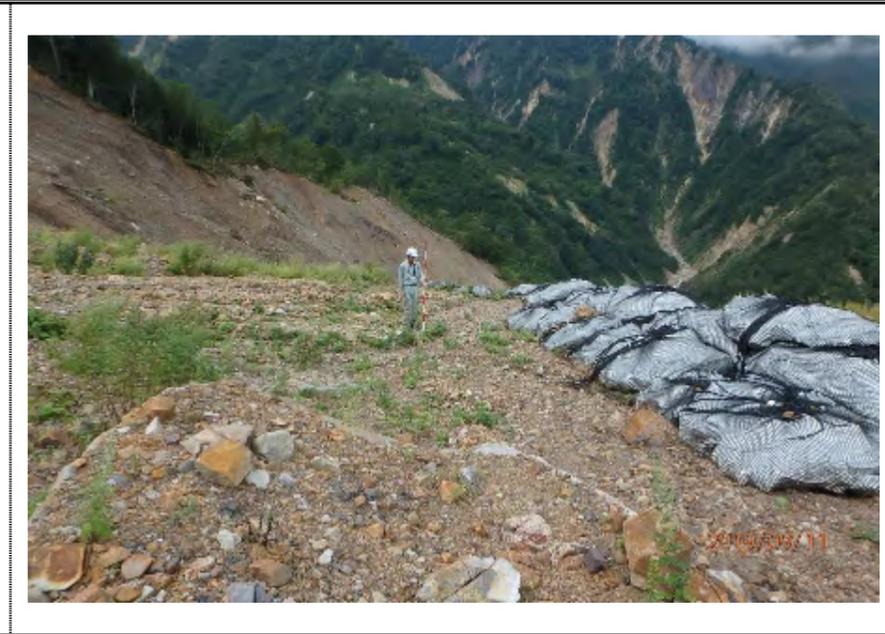
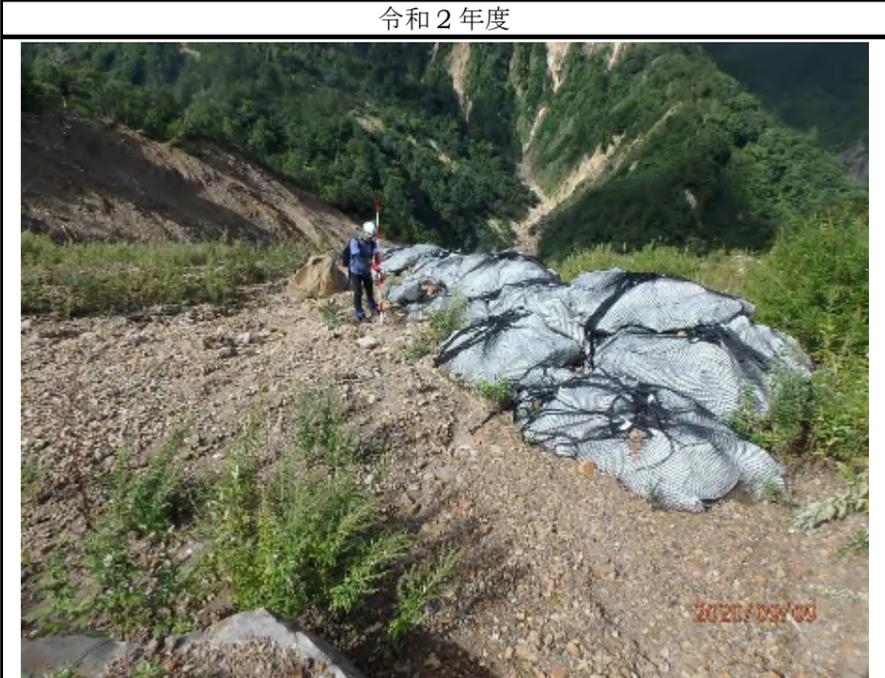
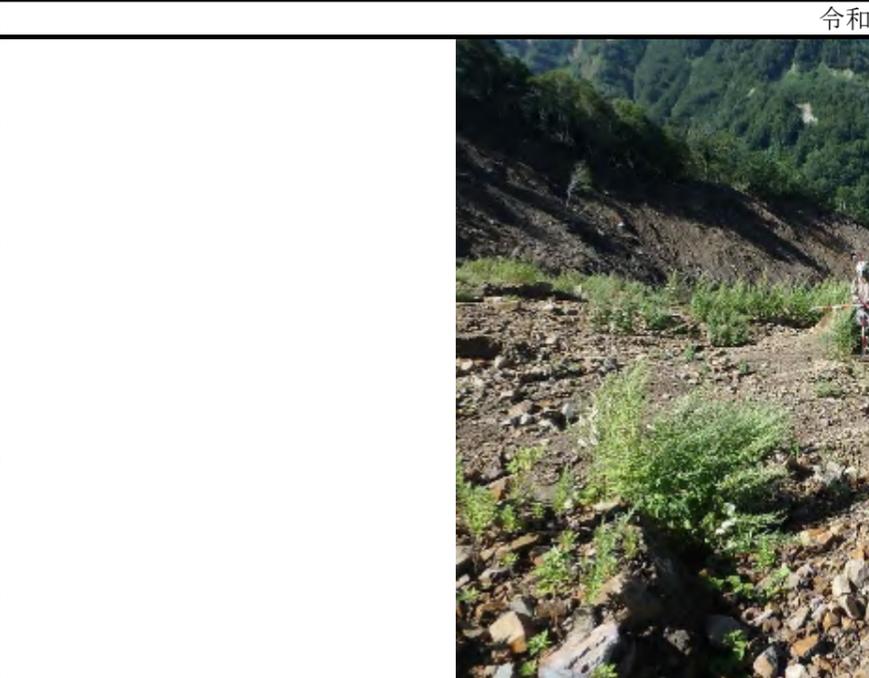
2.5.3 平成 30 年度袋型石詰筋工

<p>コメント</p>
<ul style="list-style-type: none"> <li>・袋型石詰筋工自体に変状は確認されず、機能は維持している。</li> <li>・袋型石詰筋工背面斜面には土砂が堆積しているが、満砂には至っていない。</li> <li>・袋型石詰筋工背面斜面では植物群落の発達しない箇所が確認されたが（固定コドラート A 調査結果参照）、袋型石詰筋工前面斜面には植物群落の発達（オノエヤナギの生育）が確認された。</li> </ul>

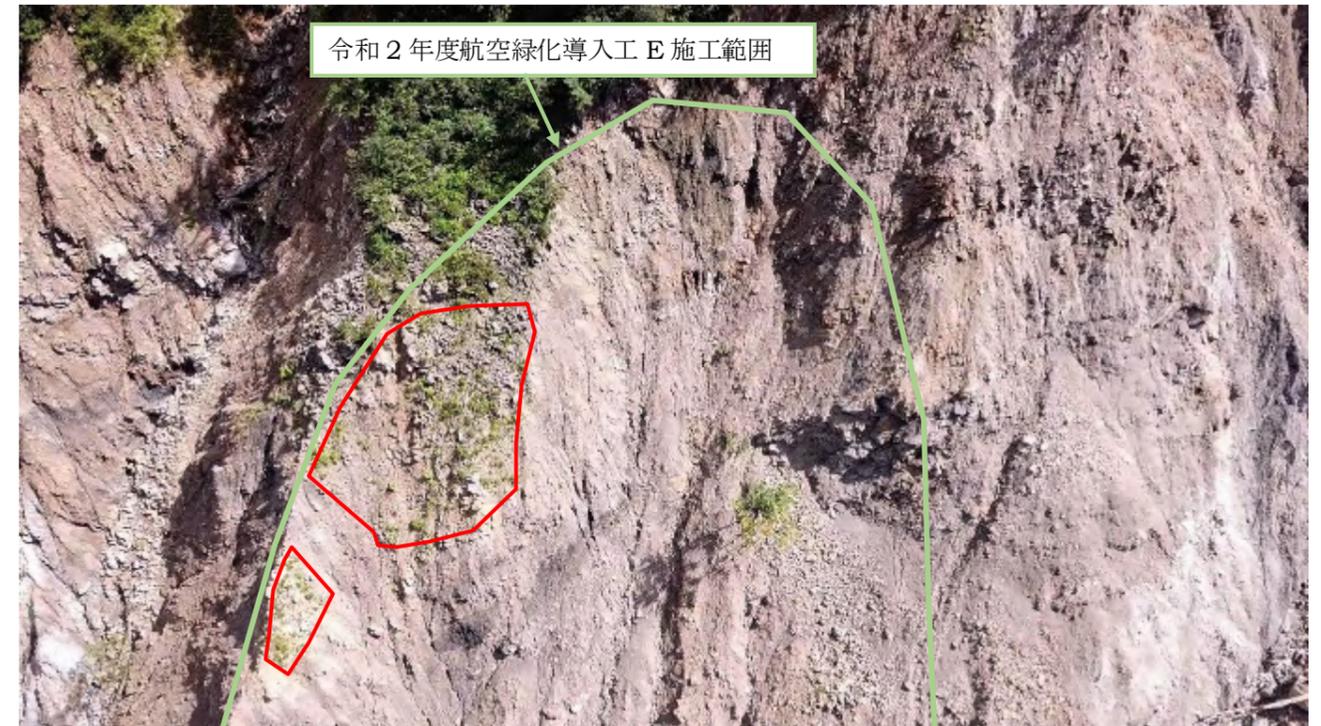
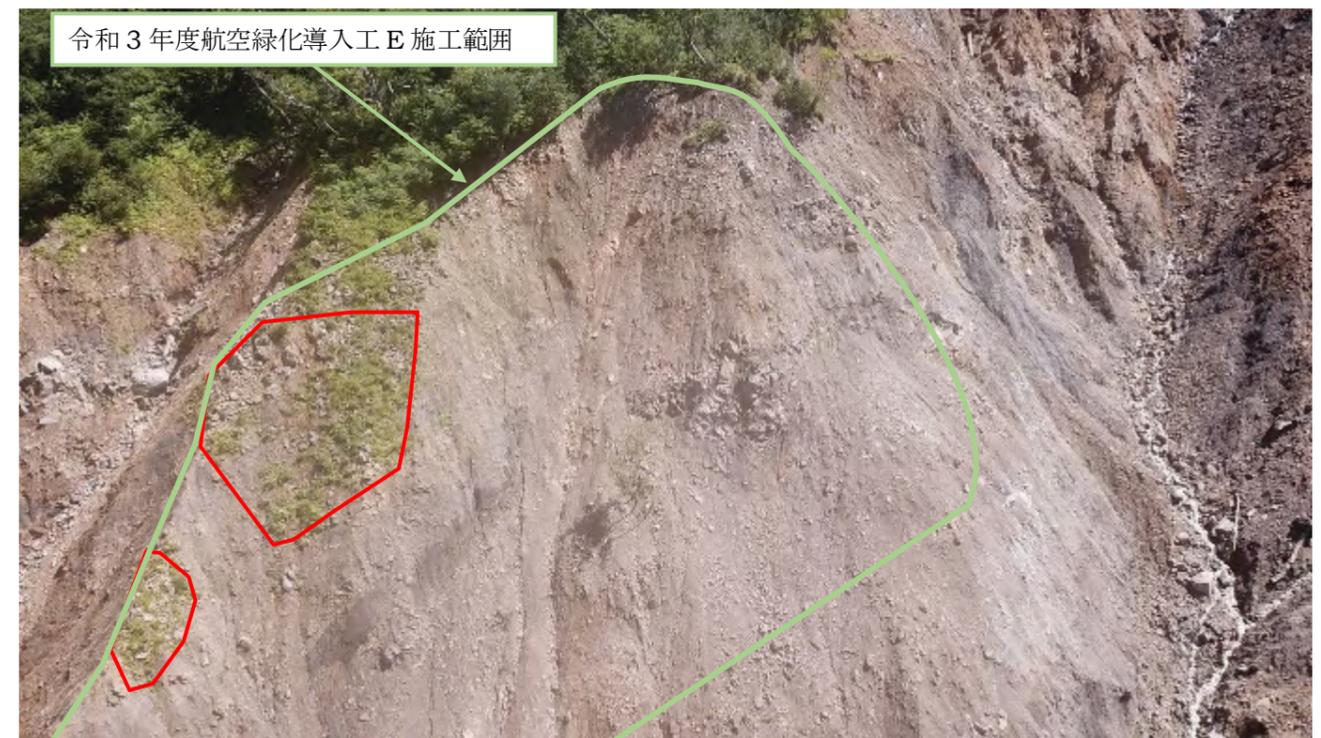
2.6 航空緑化導入工 E 植生状況

- ・航空緑化導入工 E 施工範囲内に植生の発達を確認された。(赤枠範囲)
- ・令和 2 年度に比較して, 令和 3 年度の植生範囲は拡大した。(赤枠範囲)

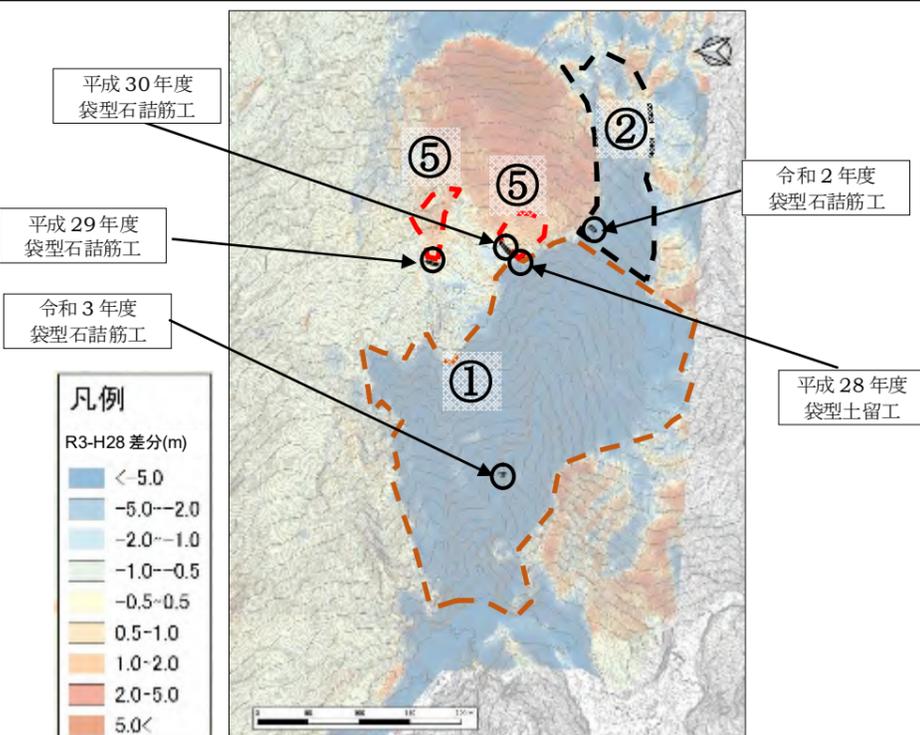
<p>凡例 R3-H28差分(m)            &lt; -5.0            -5.0～-2.0            -2.0～-1.0            -1.0～-0.5            -0.5～0.5            0.5～1.0            1.0～2.0            2.0～5.0            5.0&lt;</p> <p>平成 30 年度 袋型石詰筋工            令和 2 年度 袋型石詰筋工            平成 29 年度 袋型石詰筋工            令和 3 年度 袋型石詰筋工            平成 28 年度 袋型土留工</p>			<p>&lt;年度ごとの差分解析図&gt;</p> <ul style="list-style-type: none"> <li>① 崩壊地斜面下部において、範囲に差があるものの、毎年侵食によるものと考えられる地形変化が確認された。</li> <li>② 崩壊地斜面上部（現地調査実施範囲）において、範囲に差があるものの、南側のガリー地形では侵食によるものと考えられる地形変化が確認された。</li> <li>③ 崩壊地斜面上部（現地調査実施範囲）において、平坦部の範囲が土砂侵食により縮小傾向にある。</li> <li>④ 差分解析により令和 3 年 5 月に確認された崩壊および崩壊土砂の堆積が確認された。</li> </ul> <p>&lt;平成 28 年度～令和 3 年度の差分解析図&gt;</p> <ul style="list-style-type: none"> <li>① 崩壊地下部において、侵食によるものと考えられる地形変化が確認された。</li> <li>② 崩壊地上部南側（山向かって右側）において、侵食によるものと考えられる地形変化が進行している。</li> <li>⑤ 袋型土留工（平成 28 年度施工）、袋型石詰筋工（平成 29 年度、平成 30 年度）の背面斜面に土砂堆積と考えられる、地形変化が確認された。</li> </ul>

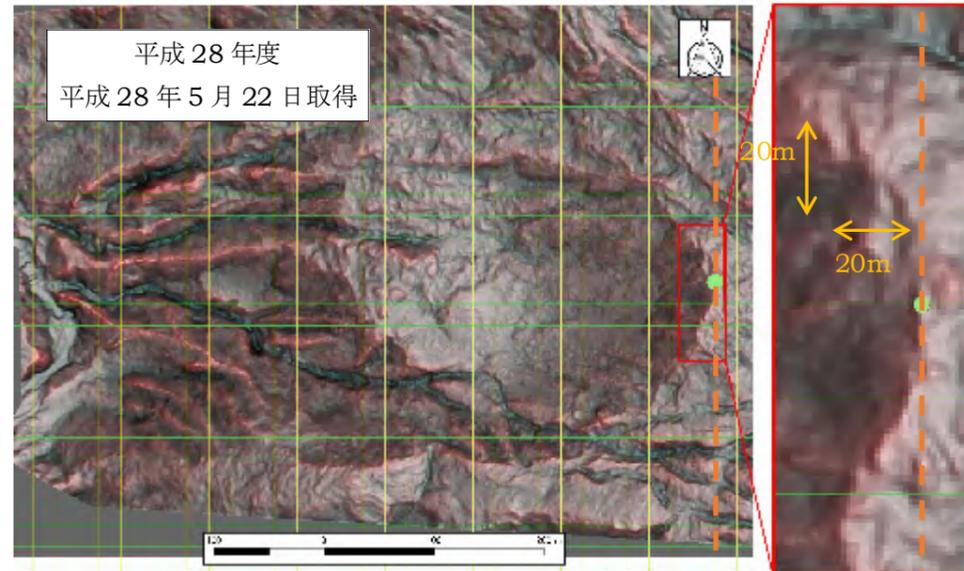
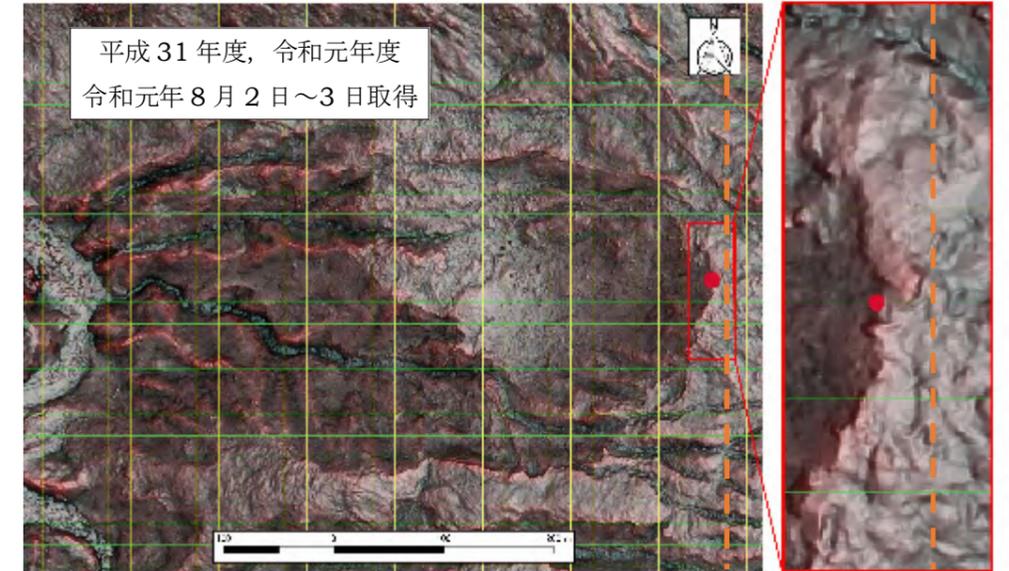
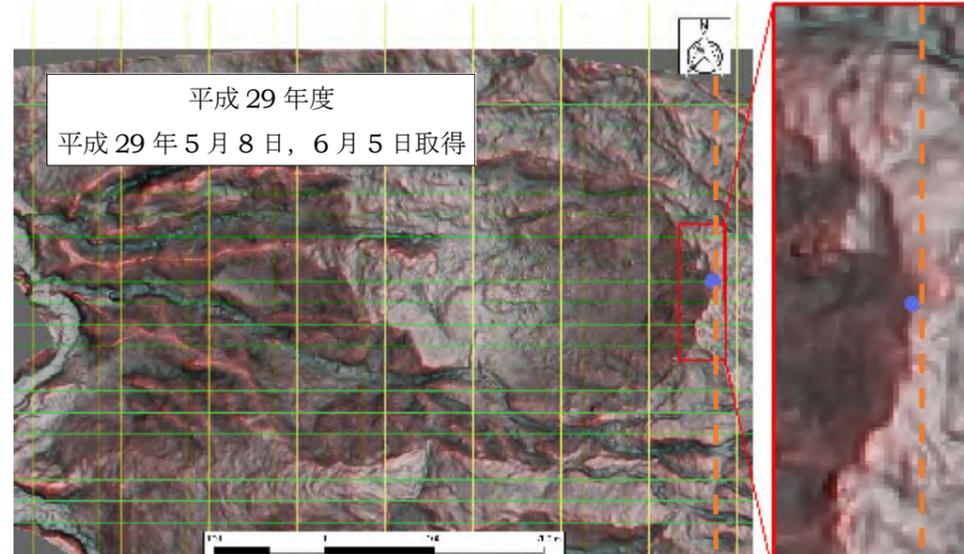
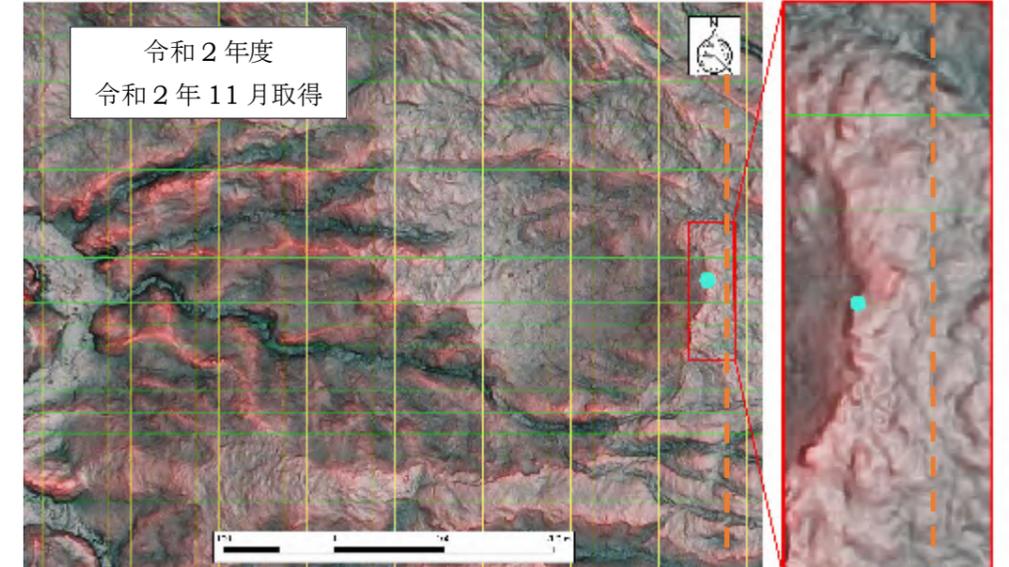
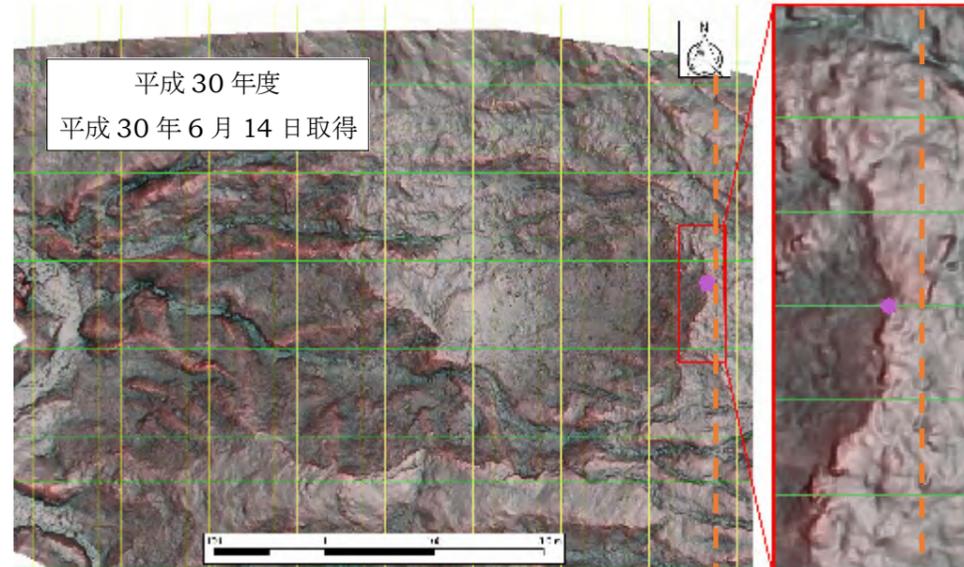
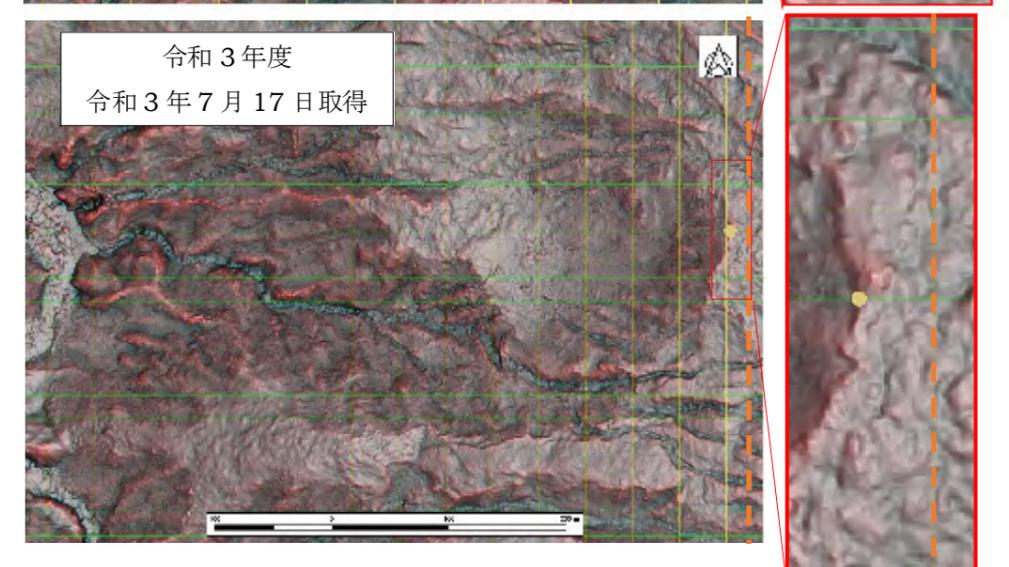
- ・平成 28 年度以降、斜面下方への変動が継続して確認された。

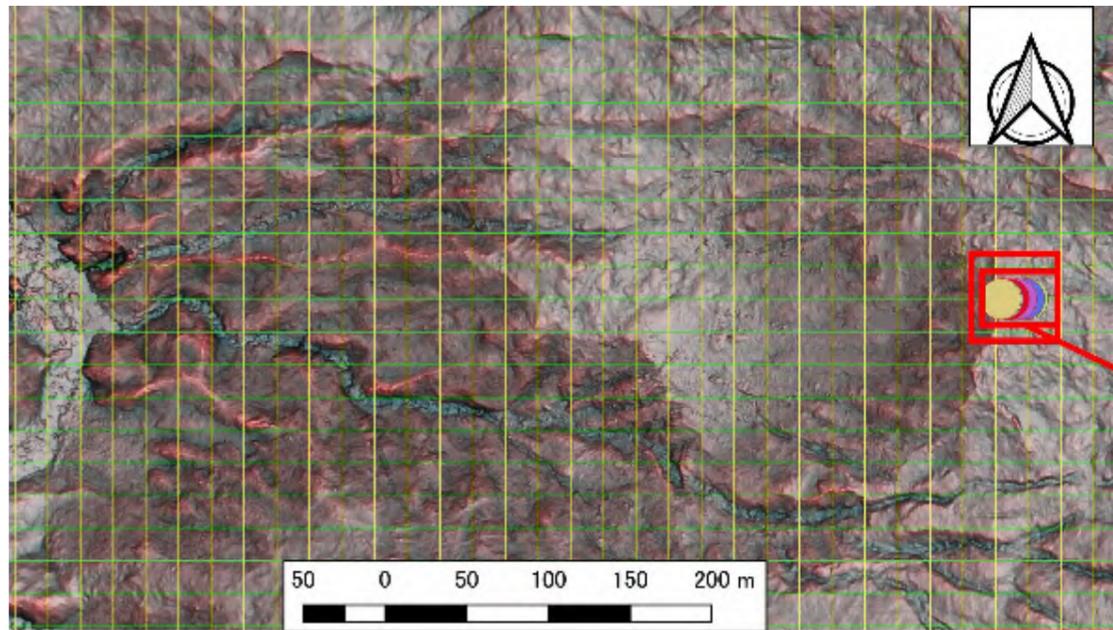
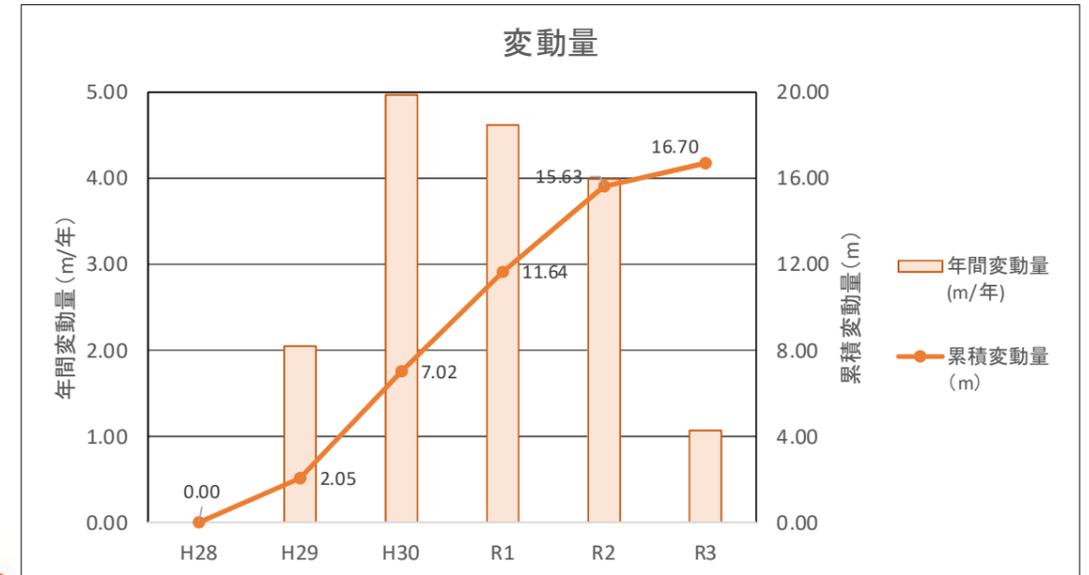
2.8.2 変動状況のまとめ

(LP データを基に検証したため、算出した変動量は LP 由来の誤差を内包する)

- ・平成 28 年度以降、経年的な斜面下方への変動が確認された。
- ・平成 28 年度～令和 3 年度にかけて 16.70m の変動が確認され、年度ごとに年間変動量は変動する。
- ・年間変動量は平成 30 年度が最大となり、平成 30 年度～令和 2 年度では、約 4m/年の変動が確認された。
- ・反対に、令和 3 年度の年間変動量は最小となり、約 1m/年の変動が確認された。
