# 手取川上流崩壊地に関する技術検討会 資料

日時：令和3年12月1日（水） 14：30～16：30

近畿中国森林管理局

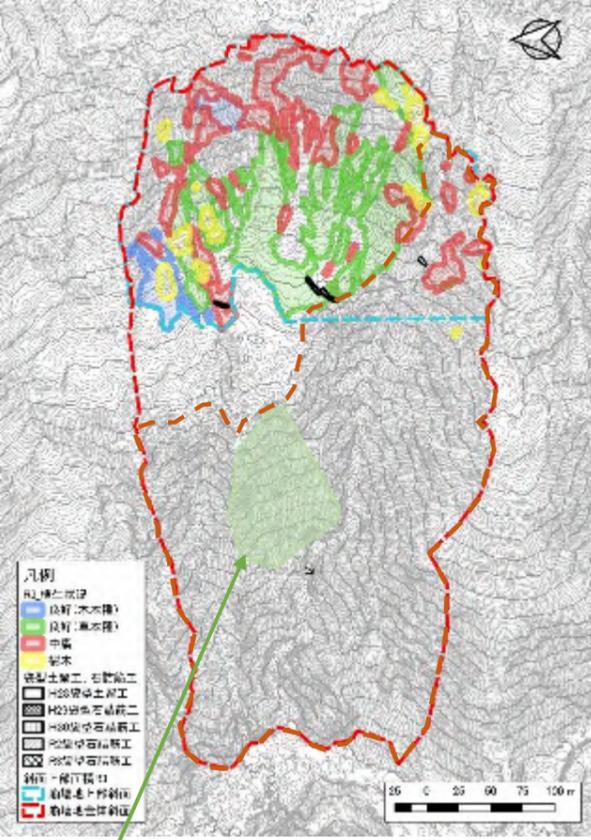
<p>航空緑化導入工 E 施工範囲</p>	土砂移動状況	<p>&lt;令和2年度&gt;</p> <p>○検討事項</p> <ul style="list-style-type: none"> <li>植物群落内の植生遷移が進行(優占種が草本種→木本種への移行)するかどうかを確認する。</li> <li>草本種が優占種となる植物群落において、木本種の生育状況を確認する。</li> </ul> <p>○提案内容</p> <ul style="list-style-type: none"> <li>モニタリングを継続実施する。</li> <li>必要に応じて、木本種の種子・肥料散布(航空緑化導入工等)を実施する。</li> </ul> <p>&lt;令和3年度&gt;</p> <p>○モニタリング結果</p> <ul style="list-style-type: none"> <li>優占種が草本種となった植物群落内で木本種の生育が複数箇所確認された。</li> <li>このことから、木本種の活着・定着できる環境ができ、植生遷移が進んでいると判断される。</li> </ul> <p>○提案内容</p> <ul style="list-style-type: none"> <li>モニタリングの実施段階を経過観察に移行する。</li> <li>自然と植生範囲は拡大すると考えられ、対策工の追加施工は現段階では不要と判断する。</li> </ul>	<p>&lt;令和2年度&gt;</p> <p>○検討事項</p> <ul style="list-style-type: none"> <li>侵入種が発芽、定着するかどうかを確認する。</li> <li>植生状況が中庸から良好へ変化するかどうかを確認する。</li> </ul> <p>○提案内容</p> <ul style="list-style-type: none"> <li>モニタリングを継続実施する。</li> <li>必要に応じて、種子・肥料散布(航空緑化導入工等)を実施する。</li> </ul> <p>&lt;令和3年度&gt;</p> <p>○モニタリング結果</p> <ul style="list-style-type: none"> <li>中庸から良好へと植生状況が改善された箇所が複数確認された。</li> <li>中庸部では侵入種の定着が確認された。</li> <li>今後、植生状況が中庸から良好へと改善される箇所が増えると判断される。</li> </ul> <p>○提案内容</p> <ul style="list-style-type: none"> <li>モニタリングの実施段階を経過観察に移行する。</li> <li>自然と植生範囲は拡大すると考えられ、対策工の追加施工は現段階では不要と判断する。</li> </ul>	<p>&lt;令和2年度&gt;</p> <p>○検討事項</p> <ul style="list-style-type: none"> <li>周辺植生からの侵入により、植物(特に木本種)が定着するかどうかを確認する。</li> </ul> <p>○提案内容</p> <ul style="list-style-type: none"> <li>モニタリングを継続実施する。</li> <li>必要に応じて、種子・肥料散布(航空緑化導入工等)を実施する。</li> </ul> <p>&lt;令和3年度&gt;</p> <p>○モニタリング結果</p> <ul style="list-style-type: none"> <li>航空緑化導入工 E を施工したことにより、周辺植生からの植物の侵入、定着が確認された。</li> <li>袋型石詰筋工(平成29年度施工)により、植生状況が不良から中庸へと改善された。</li> <li>今後、植生状況が不良から中庸へと改善される箇所が増えると判断される。</li> </ul> <p>○提案内容</p> <ul style="list-style-type: none"> <li>モニタリングの実施段階を経過観察に移行する。</li> <li>崩壊地の変動状況を継続的に把握する必要がある。(差分解析等)</li> <li>侵食が継続している箇所等は、部分的に追加施工(航空実播工等)を実施し、植生の回復を補完することが望ましい。</li> </ul>

土砂移動(侵食・堆積)が進行している範囲(中ノ川直上から崩壊地頭部へと、ガリーが発達した急傾斜地) (植生状況図：茶破線)	<p>&lt;令和2年度&gt;</p> <p>○検討事項</p> <ul style="list-style-type: none"> <li>侵入種が発芽、定着するかどうかを確認する。</li> <li>植生状況が中庸から良好へ変化するかどうかを確認する。</li> </ul> <p>○提案内容</p> <ul style="list-style-type: none"> <li>モニタリングを継続実施する。</li> <li>必要に応じて、種子・肥料散布(航空緑化導入工等)を実施する。</li> </ul> <p>&lt;令和3年度&gt;</p> <p>○モニタリング結果</p> <ul style="list-style-type: none"> <li>急斜面や侵食が発生している箇所での中庸部の面積拡大、中庸となる植物群落の個所数の増加が確認された。</li> <li>ただし、これまでのモニタリング結果から、急傾斜地や侵食が発生している箇所に位置する植物群落は発達しにくい環境にあると考えられる。</li> <li>今後、不安定ながらも植生状況が中庸から良好へと改善される箇所が増えると判断される。</li> </ul> <p>○提案内容</p> <ul style="list-style-type: none"> <li>モニタリングの実施段階を経過観察に移行する。</li> <li>自然と植生範囲は拡大すると考えられ、対策工の追加施工は現段階では不要と判断する。</li> </ul>	<p>&lt;令和2年度&gt;</p> <p>○検討事項</p> <ul style="list-style-type: none"> <li>土砂移動が小康化し、植物が活着するかどうかを確認する。</li> </ul> <p>○提案内容</p> <ul style="list-style-type: none"> <li>植生の回復促進、土砂移動の小康化のため、新たな工法の採用、施工を含めた対応を検討する。</li> </ul> <p>&lt;令和3年度&gt;</p> <p>○モニタリング結果</p> <ul style="list-style-type: none"> <li>土砂移動範囲は縮小傾向にあり、過去土砂移動が発生していた範囲でかつ航空緑化導入工 D 施工範囲周辺で植生状況が中庸となる植物群落が確認された。</li> </ul> <p>○提案内容</p> <ul style="list-style-type: none"> <li>モニタリングの実施段階を経過観察に移行する。</li> <li>侵食が継続している箇所等は、部分的に追加施工(航空実播工等)を実施し、植生の回復を補完することが望ましい。</li> </ul>
