### (3) 結果

## 2-2-2 チェックシート Ver. 4 とシカ影響簡易調査票との比較検証

## 2-3 植生の保護・再生、植生保護柵修繕

### 2-3-3 保護柵の保守点検等

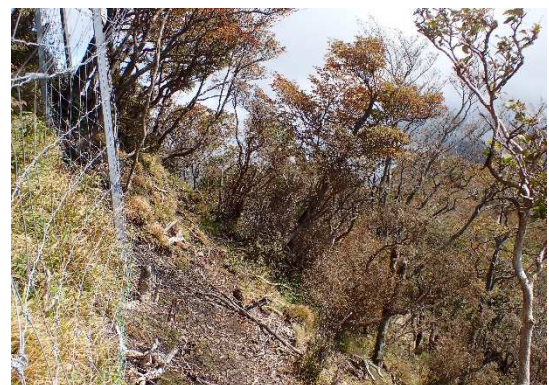
保護柵内の状況を写真 2-3-1-2 に、保護柵外の状況を写真 2-3-1-3 に示す。現時点では、保護対象種に影響を与える要因は見当たらない。また、保護柵内には保護対象種のほか、希少種※のイワカガミ、オオヤマレンゲ、スズタケ、ツクシアケボノツツジ、ツクバネソウ、ナンゴクミネカエデ、ニガイチゴ、ヒメスギラン、ブナ、ミヤマイワスゲが確認された。このように保護柵外で確認できない草本類が多数生育しており、保護対象種を含めた種の多様性は保たれていることから、現状のまま推移を見守ることとする。しかし、保護柵外ではスズタケの生育は確認されず、枯損木や倒伏木も目立つことから、シカの植生被害の影響が依然として懸念される。また、保護対象種の生育している岩壁に亀裂が入っており、崩壊する可能性がある。

写真 2-3-1-3 保護柵外の状況

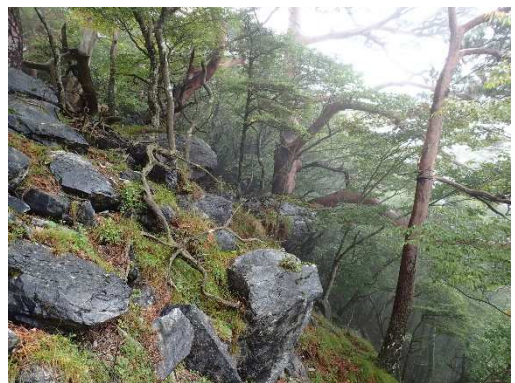
保護柵内の状況を写真 2-3-1-5 に、保護柵外の状況を写真 2-3-1-6 に示す。現段階では、保護対象種に影響を与える要因は見当たらない。また、保護柵内には保護対象種のほか、希少種のイチョウシダ、イワキンバイ、ウバタケニンジン、キビノクロウメモドキ、キリンソウ、シオガマギク、ツクシアカショウマ、ツクシアケボノツツジ、ムラサキセンブリ、ヤハズハハコ、ヤマヒョウタンボクなど、保護柵外では見られない草本類が多数生育していた。このように、希少種をはじめ保護柵内には保護柵外では確認できない草本類が多数生育しており、保護対象種を含めた種の多様性は保たれていることから、現状のまま推移を見守ることとする。ただし、保護柵外ではイブキシモツケへのシカによるものと思われる新しい食痕が確認されていることから、保護柵内においても今後の植生の変化に注意が必要である。

写真 2-3-1-6 保護柵外の状況

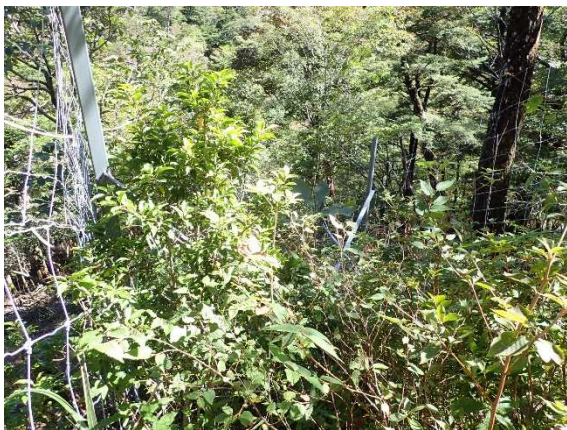
| 地点<br>番号 | 地点名 | 保護柵内の状況 | 対 応 | 今後の注意点 |
|---|---|---|---|---|
| ⑩ | 鬼の目山 | ・A 柵内でススキ、ノリウツギ、モミジイチゴが繁茂<br>・B 柵内は保護対象種が繁茂 | ・除伐範囲：A 柵内の希少種<br>周辺<br>・除伐種：モミジイチゴ、ススキ | ・A 柵ではモミジイチゴやススキ、ノリウツギの繁茂による保護対象種及び希少種の生育障害が懸念される<br>・A 柵では繁茂している普通種の全域的な除伐が必要<br>・B 柵ではスズタケの開花枯死個体が回復し繁茂した場合、保護対象種及び希少種の生育障害が懸念される |

写真 2-3-2-1 鬼の目山  
状況：A 柵内保護対象種周辺の除伐前

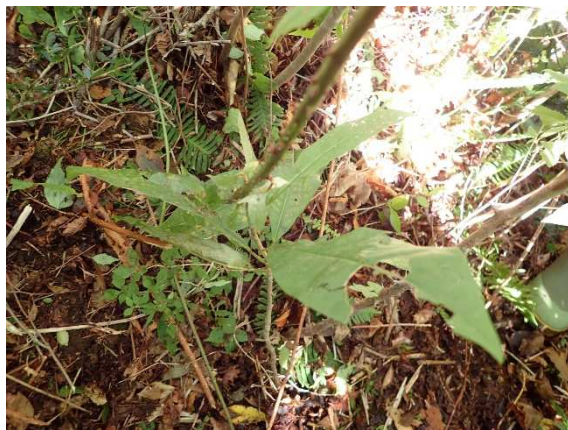
写真 2-3-2-2 鬼の目山  
状況：A 柵内保護対象種周辺の除伐後

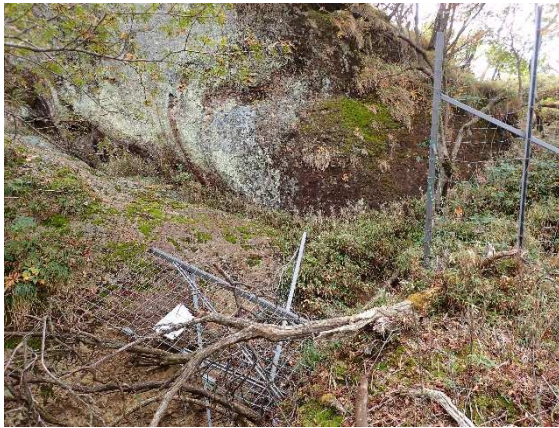
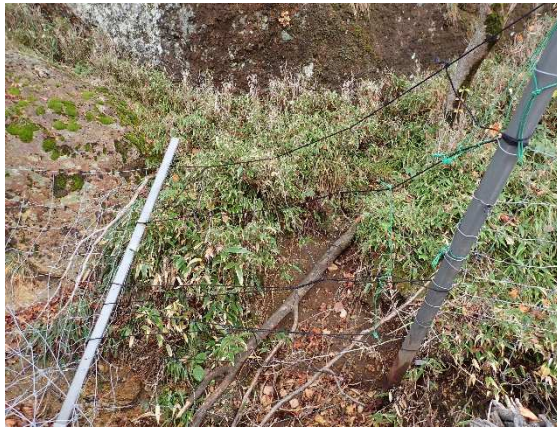
| 地点名 | 破損状況 | 簡易的な修繕及び修理の状況 |
|---|---|---|
| 障子岳 | | |

障子岳については、転石により保護柵の門扉部分が外れ破損が見られた。この破損箇所については、ダイニーマ入りの紐で簡易的な修理を行った。また、諸塚村については、落枝によって保護柵の一部にたわみが見られたため、倒木を除去した。障子岳及び諸塚村の状況は、表 2-3-3-3 に示したとおりである。

| 地点名 | 破損状況 | 簡易的な修繕及び修理の状況 |
|---|---|---|
| | 転石による破損 | ダイニーマ入りの紐で破損部分を塞いだ。 |

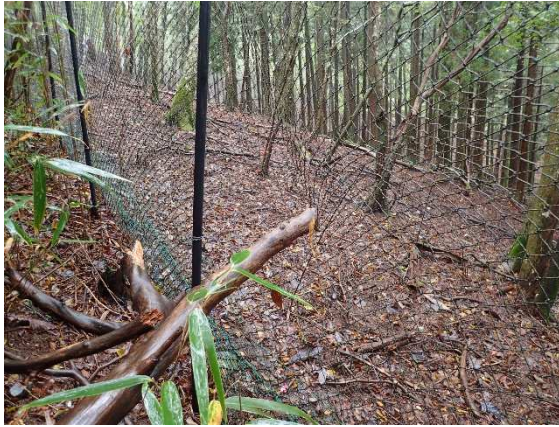
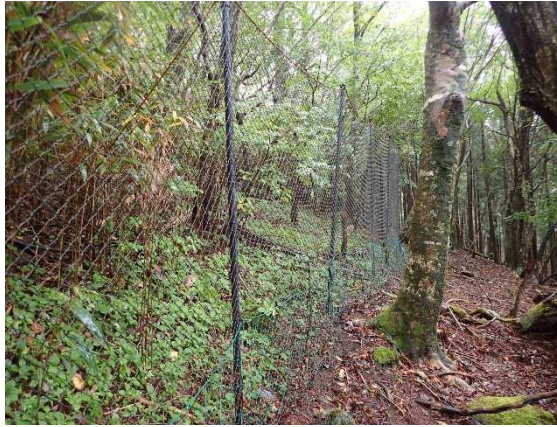
| 地点名 | 破損状況 | 簡易的な修繕及び修理の状況 |
|---|---|---|
| 諸塚村 A 柵 | | |

| 地点名 | 破損状況 | 簡易的な修繕及び修理の状況 |
|---|---|---|
| | 落枝によるたわみ | 落枝の除去 |

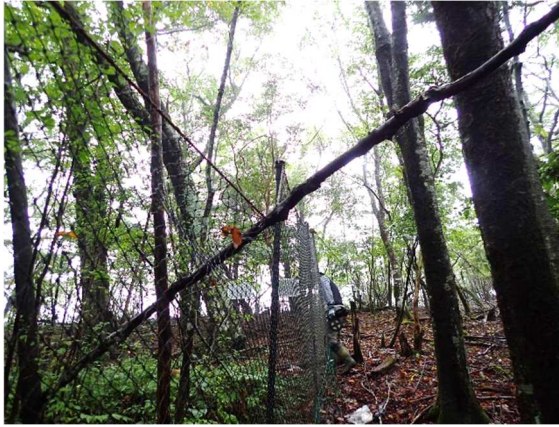
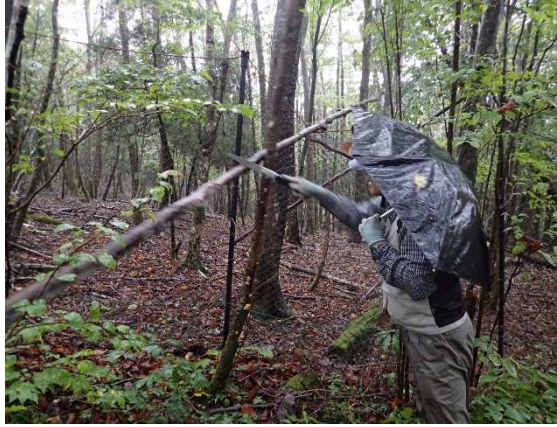
| 地点名 | 破損状況 | 簡易的な修繕及び修理の状況 |
|---|---|---|
| 諸塚村 B 柵 | | |

| 地点名 | 破損状況 | 簡易的な修繕及び修理の状況 |
|---|---|---|
| | 落枝によるたわみ | 落枝の除去 |

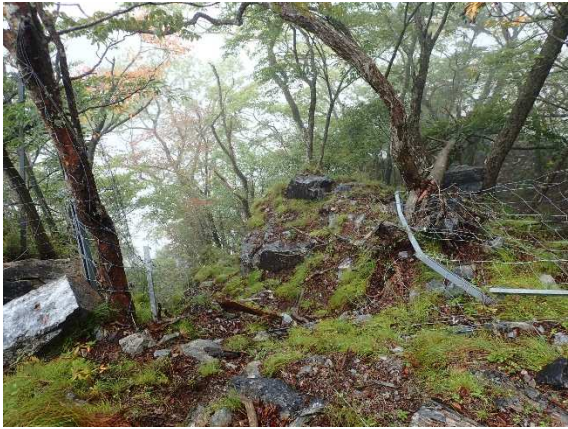
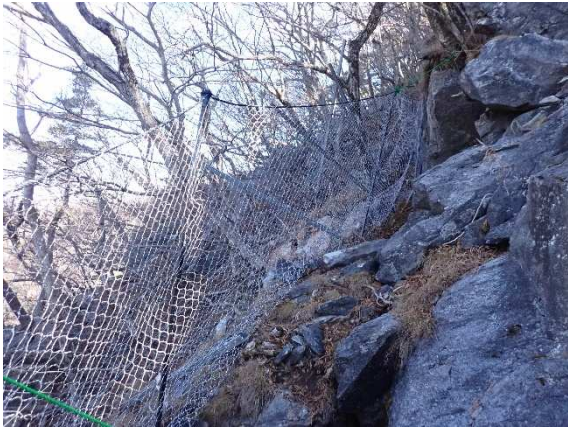
| 地点名 | 破損状況 | 修繕後の状況 |
|---|---|---|
| 洞岳 | | |

| 地点名 | 破損状況 | 修繕後の状況 |
|---|---|---|
| | 転石による破損 | 破損箇所、新たにネットを設置した。 |

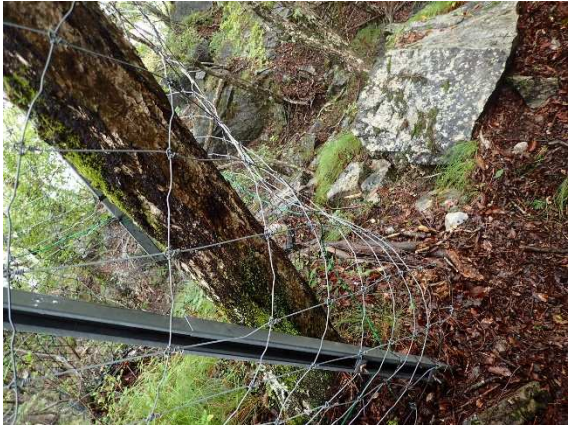
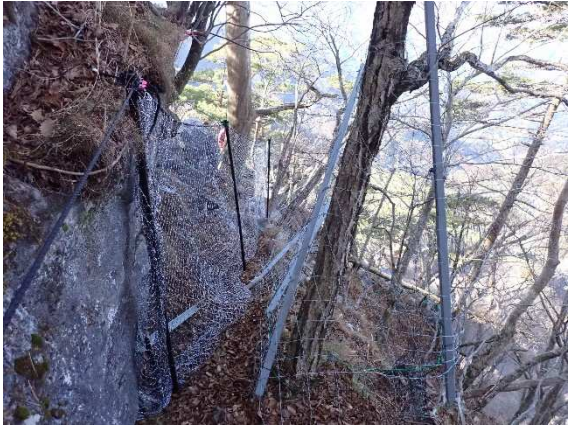
| 地点名 | 破損状況 | 修繕後の状況 |
|---|---|---|
| | 転石による破損 | 保護柵の内側から、新たにネットを設置した。 |

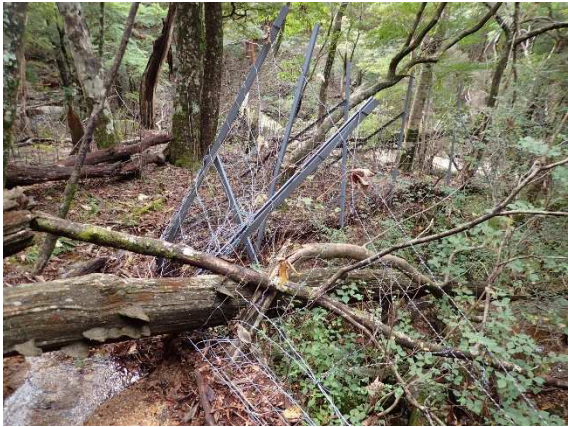
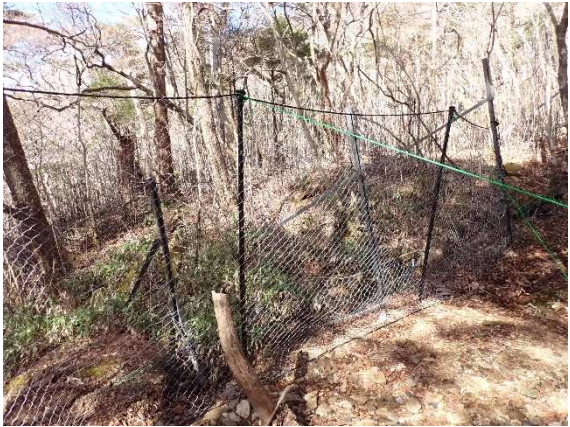
| | 破損状況 | 処置後の状況 |
|---|---|---|
| 鬼の目山B柵 | | |

| | 破損状況 | 処置後の状況 |
|---|---|---|
| | 倒木による破損 | 倒木を除去し、新たにネットを設置した。 |

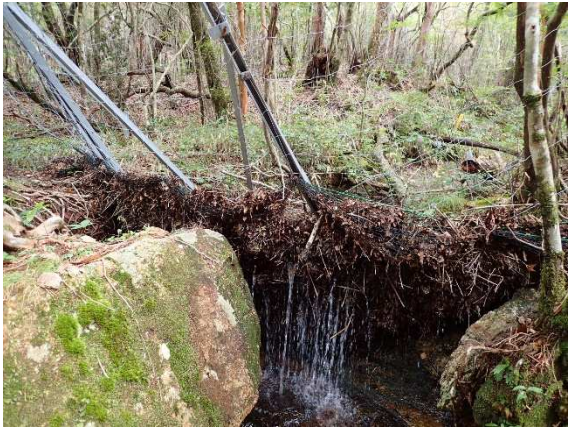
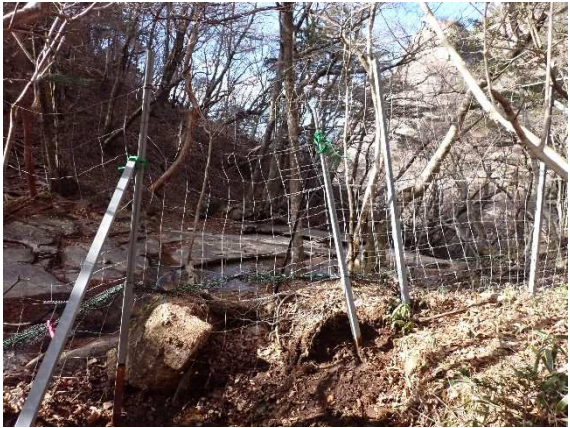
| | 破損状況 | 処置後の状況 |
|---|---|---|
| | 土砂の堆積によるたわみ | 土砂を除去し、ゆがみを直した。 |
