## 植生の保護・再生手法の検討

(「令和 3 年度九州森林管理局による調査事業の概要」抜粋)

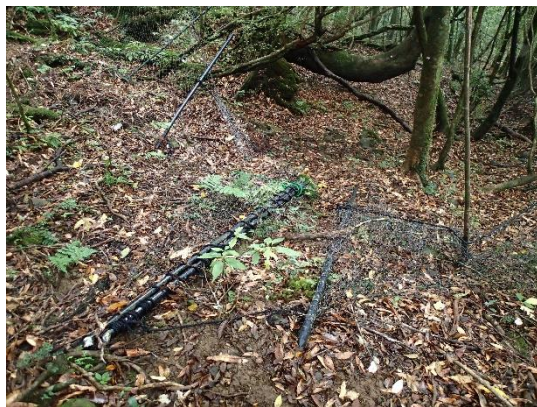
11 月から柵の点検を開始し、愛子岳 600m、800m、中間 1～7、中間前岳下の植生保護柵 10 箇所及び萌芽枝保護柵の 8 箇所の点検が終了した。これまでのところ、愛子岳 800m に落葉落枝流入が原因とみられる大規模な破損が確認された。愛子岳 800m では、昨年度に柵上部の倒壊及び下部の土砂溜まりを確認し、補修されていたが、本年度にも同じような倒壊や状況を確認した(写真 1・2)。これは緩い沢が柵内に含まれており、この沢に落葉落枝が集中して流れるため、大雨の都度に地形上、同じ破壊が起きることが推測された。このため柵内に沢が入らないよう、北寄りに柵の移設を行った。

写真 1 斜面下向きに折れたポール

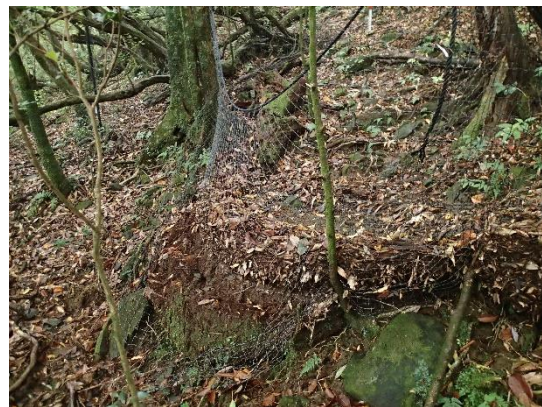
写真 2 柵下部の土砂溜まり

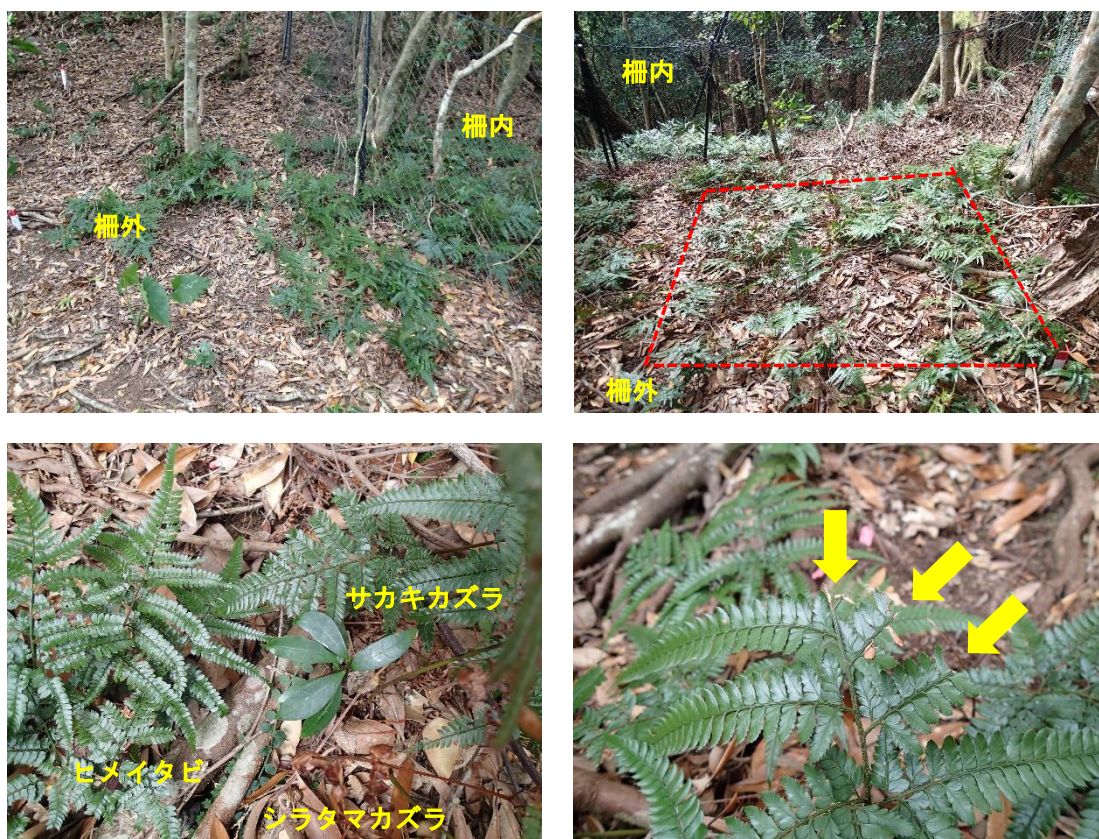
また、第 1 回目のヤクシカ WG において、昨年度調査結果で柵外の実生本数が増加しているのではないかと指摘を受け、状況を現地で確認した。カンカケ 200m、カンカケ 300m についてはいずれも不嗜好植物であるホソバカナワラビが柵内で繁茂し、根茎が長く伸びて柵外へ逸出していた(写真 3、左上・右上)。カンカケ 300m 柵外ではホソバカナワラビに紛れるように、サカキカズラ、シ

ラタマカズラ、ヒメイタビ、イヌガシ、エゴノキといった植物の実生が生長しており（写真 3、左下）、柵内から逸出したホソバカナワラビが上述の植物の生育に寄与していたことが推測された。しかし生育している植物のほとんどがシカの不嗜好植物であり、ホソバカナワラビにも所々食痕が確認される（写真 3、右下）。このためこれらの植物種の実生数の増加は今後も保証されたものではなく、常に採食の危険があると考えられる。

（左上）カンカケ 200m の柵内外。柵内で生長したホソバカナワラビが柵外へ伸張  
 （右上）カンカケ 300m でも根茎が柵外へ伸張し、プロット内に侵入（手前が柵外）  
 （左下）ホソバカナワラビに紛れるようにして他の植物の実生が生育している様子  
 （右下）ホソバカナワラビに見られた食痕（矢印）。柵外は常に食害の危険に曝される  
 写真 3 柵外プロットにおける実生数増加のメカニズム（推測）

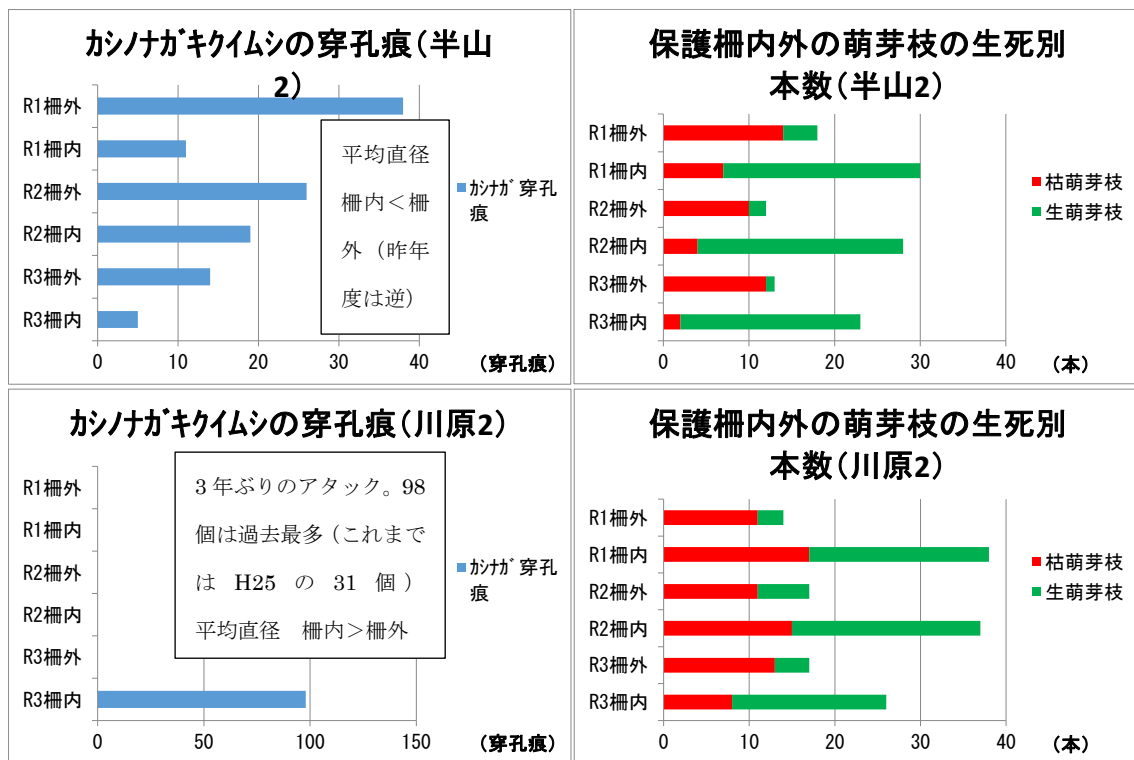
図 2 萌芽枝保護柵内外のマテバシイ母樹へのカシノナガキイムシの穿孔状況と萌芽枝の生死別本数

本年度実施した萌芽枝の生育状況調査では、萌芽本数全体が柵外ではほぼ横這い、柵内では減少の傾向がみられた。柵外では、ヤクシカの食害により枯れた萌芽枝が数多く見られたのに対し、柵の内部では生萌芽枝が多く見られ、植生保護柵に破損もなく、柵の機能が発揮されていた。このため柵内で萌芽枝が減少した原因としては、既存の萌芽枝の生長があり、令和元年度付近で飽和状態に達し、萌芽枝間の競争や被圧が考えられる。柵外は多数の萌芽枝がシカの食害を受けるが、すべて枯死するわけではなく、シカの口が届かないところに生育する個体が一定数残り、枯死再生や生存の量はこの 2～3 年程度、ほぼ変化がないことが推測される。

カシノナガキクイムシ（以下、カシナガという）の穿孔数は半山 2 地区では昨年度に比べて減少傾向が見られ、柵内外では 3 年連続で柵外の方が柵内より多かった。これは昨年度計測した半山 1 地区の柵内外と真逆の結果（3 年連続で柵内の方が柵外より多い）である。半山 1 地区柵内の平均胸高直径は 20 cm で、柵外の 18 cm より太く、半山 2 地区柵内の平均胸高直径は 14 cm と、柵外の 16 cm より細い。より太い主幹のあるマテバシイをカシナガが選択した可能性がある。一方、川原 2 地区ではこれまでほとんど穿孔の記録がなかったが、本年度は平成 30 年度（穿孔数 3 個）以来 3 年ぶりに確認され、これまでで最多の穿孔数 98 個を記録した（過去の最多は平成 25 年度の 31 個）。柵内の主幹 2 本は 26 本の萌芽の枝葉に囲まれて、物理的にはカシナガの到達が困難なように見えたが、集合フェロモンにより多数の成虫が飛来した。主幹のうちの 1 本は胸高直径が 32 cm と調査地内では最も太く、衰退傾向にあったが、本年度枯死を確認した（枯死の原因がカシナガであるかどうかは不明）。この大径木は、今回のアタックを受けて衰弱が進行するとみられるもう 1 本とともに、暴風時に倒壊して萌芽枝保護柵を破壊する恐れがあるため、早めに撤去する等の対策が必要である（写真 4）。

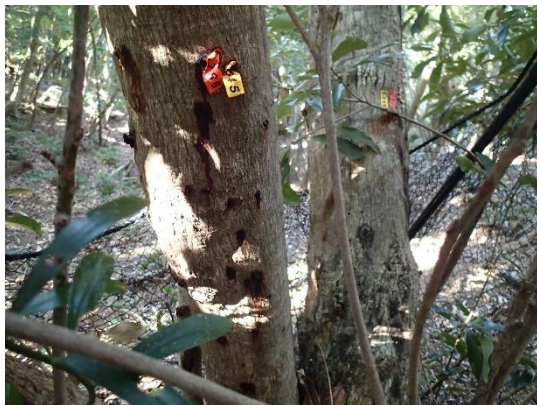
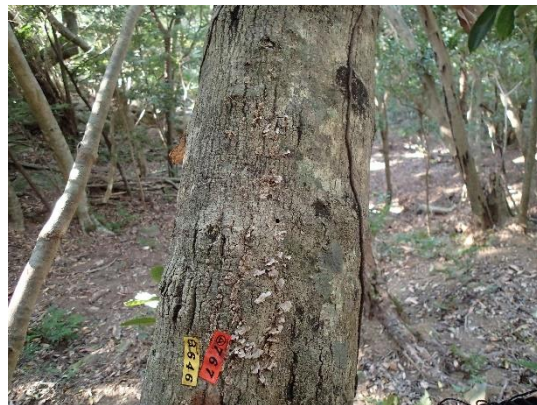
(左) 川原2柵内の2本。手前は樹脂漏出が目立つが、奥は枯死して樹脂が見えない  
(右) 枯死した大径木。穿孔痕はあるが樹脂は出していない。No.テープ右にキノコあり  
写真4 川原2の生存及び枯死木のカシノナガキイムシ穿孔痕の様子
