## 植生の保護・再生手法の検討

## <参考> 昨年度の未報告調査箇所における調査結果

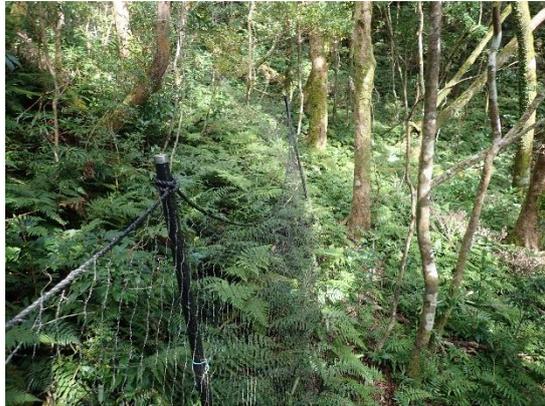
13 箇所のうち、風雨によるとみられる落枝や倒木・枯死木の柵へのもたれ掛かりが 8 箇所と多く、支柱の傾きや嵩上げ部のずり落ちも 4 箇所確認した。一方、シカによるとみられる網部の破損及び柵下部のめくれもそれぞれ 4 箇所確認した。その他、ペグの打ち直しや柵のたるみを修正した。愛子 200m では大径木が柵の上に倒れていたためシカが侵入する危険性があったが、それを含めてシカが侵入した痕跡は見られなかった。地域によっては柵内の植被率が回復しており、柵のすぐ脇にシカ糞が確認される箇所もあるため、今後もシカによる柵の破損が懸念される(写真1、写真2)。

写真1 左が柵内、シダ群落（中間4）

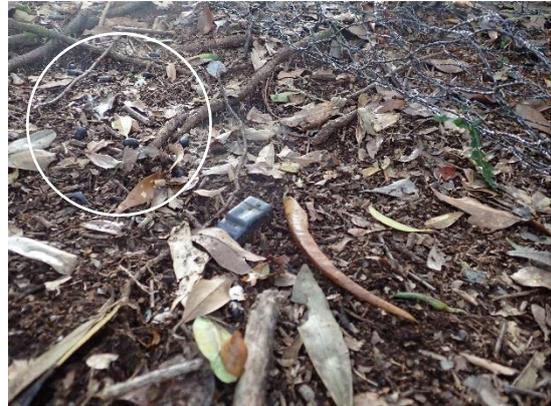
写真2 柵外（柵の脇のシカ糞、中間1）
