植生の保護・再生手法の検討

(「令和 4 年度九州森林管理局による調査事業の概要」抜粋)

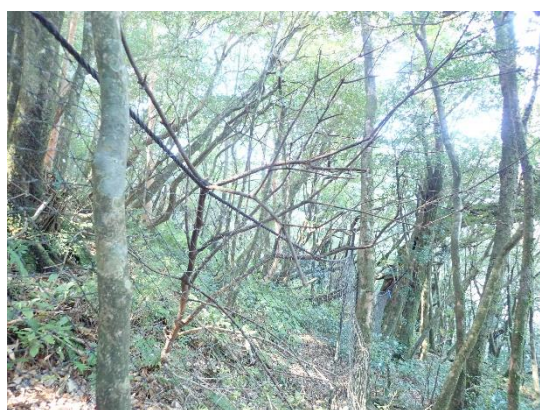
11 月から柵の点検を開始し、愛子岳 600m、800m、中間 1～7、中間前岳下の植生保護柵 10 箇所及び萌芽枝保護柵の 8 箇所の点検が終了した。愛子岳 800m は 2 年続けて落葉落枝及び土砂流入が原因とみられる大規模な破損が確認されたため、昨年度の点検の後、谷を避けて北寄りに柵の移設を行った。その結果、柵の倒壊は生じず、もたれかかった落枝の除去と、シカとみられる網部の破損 1 箇所の補修程度に留まった。萌芽枝保護柵は川原地区の No.8 で、柵内のマテバシイの折損と、柵外の照葉樹 2 本の柵への落下があり、補修が必要な破損を生じた。また半山地区でも台風 14 号の直撃を受けたとみられる柵周辺の照葉樹の倒木を多数確認した。

写真 1 倒壊を免れた愛子 800m の植生保護柵(落枝の除去前)

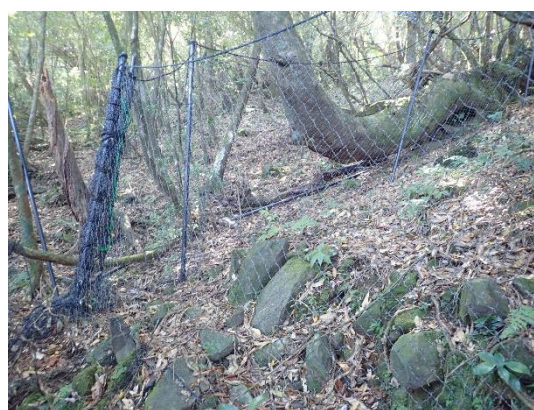
写真 2 土砂流出箇所から離れて移設された柵の入口付近

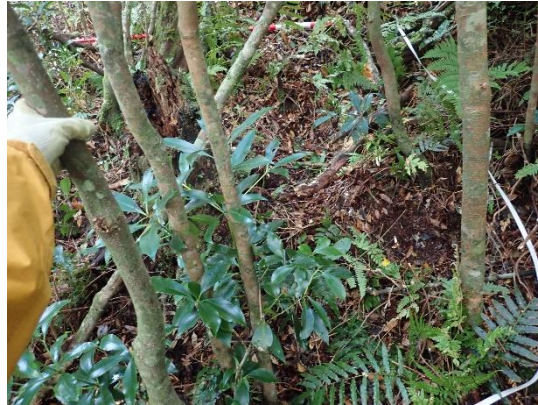
保護柵内外では、中間7、カンカケ200mとも出現種数・実生本数について大きな差が見られ、柵の効果が表れていると考えられる。一方で中間7柵内ではこの10年間で種数・実生本数とも減少が見られる。これは柵内の4つの調査箇所のうち、3箇所では低木層が生長し、もう1箇所ではプロット外のサクラツツジ亜高木が90%の被度でプロットを覆っていることによる照度不足が原因と考えられる。サクラツツジの亜高木化は中間7柵外の1箇所でも同様の被覆（被度は70%）があり、シカの食害とともに、生長した不嗜好植物による被圧が種数・実生本数の減少を招いたことが考えられる。カンカケ200m柵内の種数は平成28年度が最多になり、今回もそれと同数であるが、実生本数は初めて減少に転じた。それぞれの生長により、今後は競争が激化することが推測される。カンカケ200m柵外は、3年前の調査から種数・実生本数ともわずかに減少が見られる。バリバリノキ、フカノキ、マテバシイ、ヤブツバキといった比較的大きい葉を広げる樹種の消失が目立ち、シカの食害の進行と、それに伴う土壌の乾燥化が懸念される。

写真3 プロット内に生長するイヌガシ、シキミ（中間7柵内）

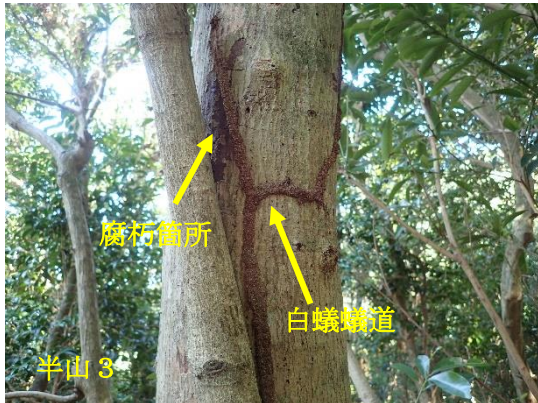
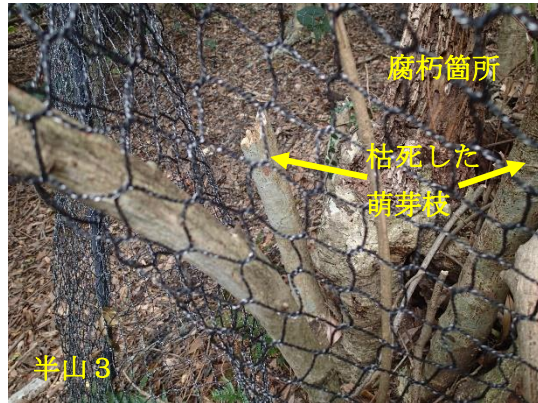
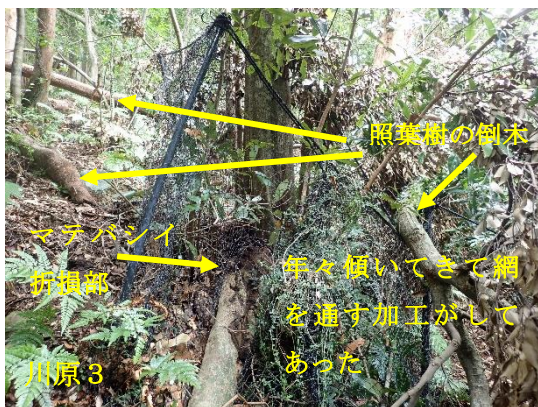
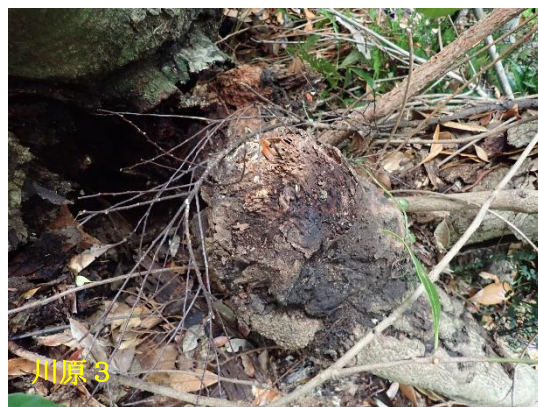
写真4 半山3(柵内)・川原3(柵内)の腐朽・蟻害・倒木被害状況

本年度実施した萌芽枝の生育状況調査では、昨年度にカシノナガキクイムシ(以下、カシナガという)の攻撃を多数受けたNo.4(半山4、柵内)、No.6(川原2、柵内)で増加が見られたが、それ以外の地域では柵内外による違いはみられなかった。柵の内部では生萌芽枝が多く見られ、柵の機能が発揮されていたが、No.3(半山3)・No.8(川原3)ともこの3年間で生存萌芽枝数は漸減している。半山3については以前から根株腐朽があり、今回シロアリの侵入も確認した(詳細は後述)。樹高3~4m程度に生長した萌芽枝の枯損もあり、それらの原因が萌芽更新に影響するのか注視する必要がある。川原3については本年度の台風14号の襲来により根元から折損し、内部に根株腐朽が確認された。このため両地区の母樹とも樹勢の衰退が少しずつ進行していたことが考えられる。

カシノナガキクイムシ(以下、カシナガという)の穿孔数は、半山3で柵外の方が柵内より多いが、柵内・柵外ともこの3年間で漸減し、本年度は柵内で穿孔が計測されなかった。今回、マテバシイ萌芽枝調査では初めて、立枯木の樹幹についてシロアリの蟻道及び生体を確認し、兵蟻の頭部形状からイエシロアリであることが分かった。同株の生立木に蟻道は見られなかったが、生存していても材部や樹皮は加害される可能性があるため、既に加害され、カシナガの繁殖には適さなくなっていることが考えられる。川原3については、この3年間でカシナガの穿孔数は柵内外とも確認されていない。柵外の元々の萌芽枝本数は、攻撃を受けたマテバシイ母樹から発芽する萌芽枝に比べるとはるかに少ない。このため生長もあまりない反面、壊滅的なシカの食害も起きていないと考えられる。

(左上) 半山3 柵内。枯死した主幹に腐朽箇所が広がり、本年度はシロアリの蟻道が登っていた
 (右上) 根株付近。腐朽箇所を囲むように、萌芽枝も枯死している。腐朽の確認は10年以上前
 (左下) 川原3 柵内。根株腐朽で倒れた母樹 (矢印)。傾きが増したため網内を通して
 (右下) 折損部の拡大。同株から剥離した箇所は台風前まで生存したとは見えない腐朽状況
