## 植生の保護・再生手法の検討

(「令和 5 年度九州森林管理局による調査事業の概要」抜粋)

### 1. 調査箇所等

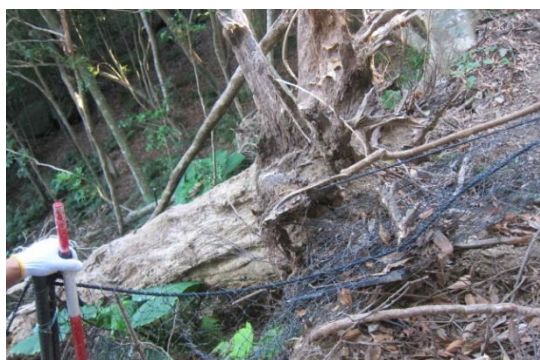
10 月 24 日から柵の点検を開始し、11 月 30 日までにすべての箇所の点検が終了した。カンカケ 300m は倒木 2 本、中間 5 では倒木 1 本がいずれも柵や支柱を倒し、シカの往来が可能な状態であったため、シカの侵入を防ぐ処置を行った。その他、各地の植生保護柵で落枝・小径木の柵へのもたれ掛かりや、シカのアタックとみられる柵網部の破損が見られ、修繕を行った。

写真 1 柵の上に倒れ掛かった寝返りの大径枯死木 (カンカケ 300m)

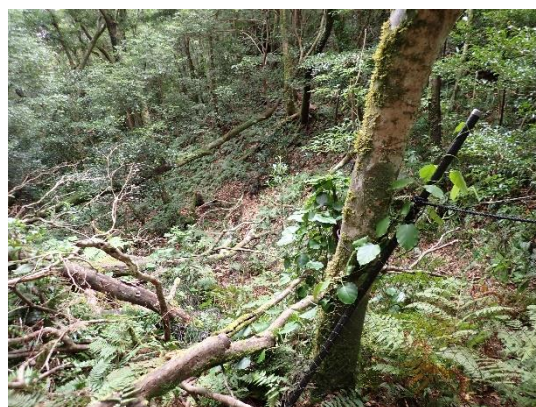
写真 2 柵に倒れ掛かった倒木 (中間 5、中央から左は網部・支柱とも倒れている)

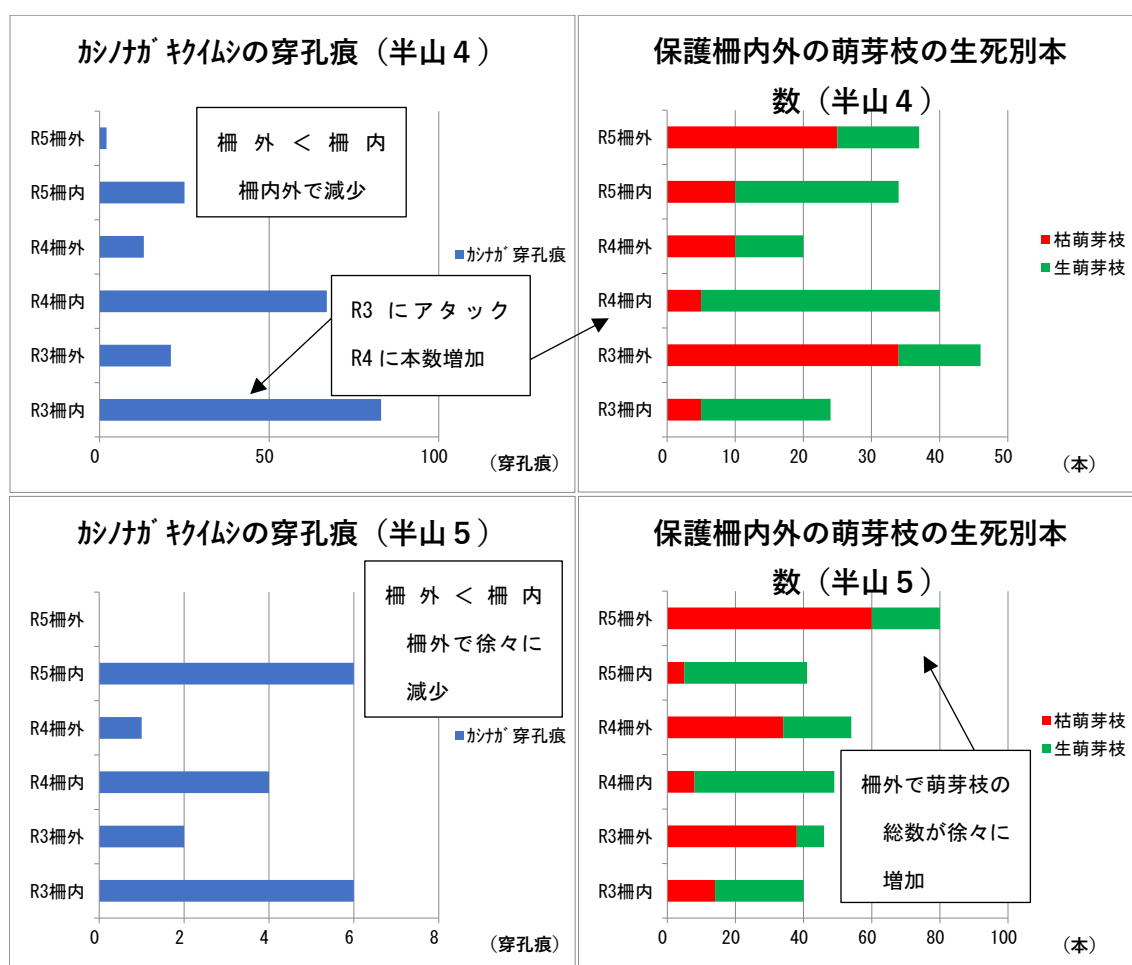
図 2 萌芽枝保護柵内外のマテバシイ母樹へのカシノナガキムシの穿孔状況と萌芽枝の生死別本数

本年度実施した萌芽枝の生育状況調査は、現場が半山の近接した箇所にあり、平成29年度に柵内外で小規模なカシノナガキクイムシ(以下、カシナガという)の攻撃を受けている。この当初から両方とも柵外の穿孔数は柵内に比べて少なく、この3年間ではいずれも漸減し、令和5年の半山5では0となっている。これにほぼ反比例するように萌芽枝の数は増加し、令和5年度の萌芽枝総数はいずれも増加した。一方、半山4の柵内では平成30年度に5個の穿孔痕を記録して以降、2年間穿孔痕数0が続いた後、令和3年に83個のマスアタックを記録した。この翌年には40本の萌芽枝を出芽させている。このことから、アタックを受けた後に萌芽枝を多数出芽する一般的なパターンと、カシナガの攻撃が減少し、樹体の体力が回復して萌芽枝を増加させているパターンが考えられた。但し、半山4の柵外のマテバシイは元々9本の株立ちであったが、1本が立ち枯れ、3本は根元から折れており、生存中の5本も大径木化が進行し、新たな萌芽枝はシカの食害を受けるため、株自体の衰退の進行が懸念される。

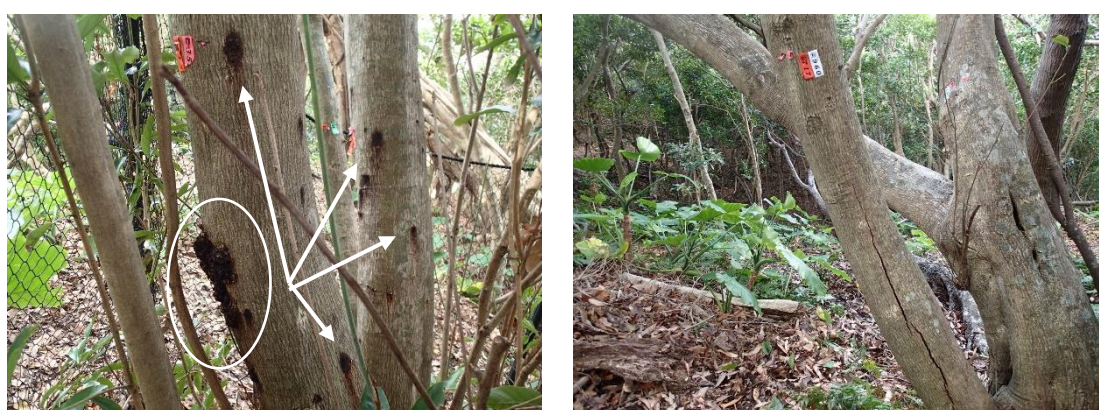
写真 5 半山 4 の柵内・柵外のマテバシイの生育状態

(左) 柵内。樹脂の漏出したカシナガの穿孔痕（矢印）と癌腫の症状（○印）が見える  
(右) 柵外。中央は亀裂の入った立枯木。カシナガの穿孔痕や樹脂の漏出は見られない
