植生の保護・再生手法の検討

(「令和 6 年度九州森林管理局による調査事業の概要」抜粋)

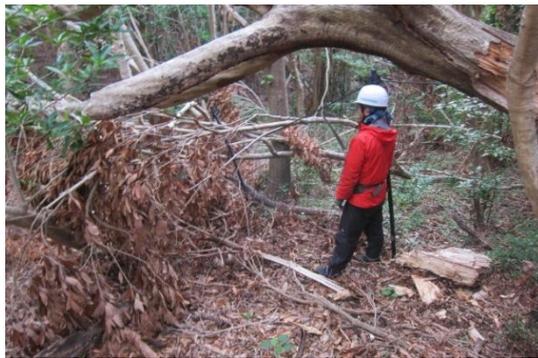
非常に強い台風 10 号の通過後、8 月 31 日から柵の点検を開始し、1 月上旬までにすべての点検が終了した。カンカケ地域ではチェーンソーが必要な大径木の倒木が多数発生し、倒木の葉の採食を目的としたシカのアタックとみられる網の破損部も目立った。ヒズクシでも大径の倒木や大枝の柵へのもたれ掛かりが目立つなど(写真 1)、西部地域では甚大な被害が確認された。その他、各地の植生保護柵で落枝・小径木の柵へのもたれ掛かりや、シカのアタックとみられる柵網部の破損が見られ、修繕を行った。

写真 1 柵の上に倒れ掛かったマテバシイ
大径木や大枝の落枝(ヒズクシ)

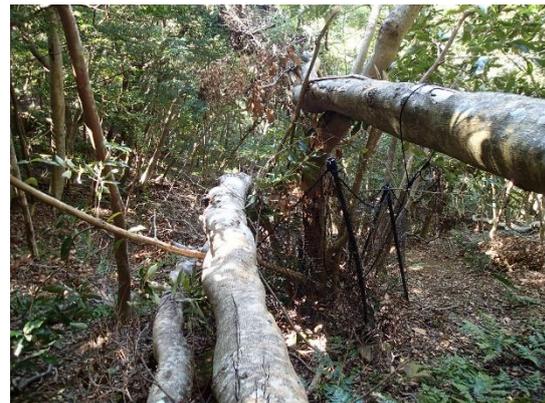
萌芽枝保護柵では No.7(川原 2)が同様に台風 10 号の影響により、斜面上側の大径木 3 本が倒れ込み、柵内のマテバシイにもたれ掛かる形で柵が半壊した。また、隣接する対象区の柵外のマテバシイも幹折れした。

写真 2 柵にもたれ掛かった倒木 3 本、右
の木は柵内の木に掛かって留まる(川原 2)

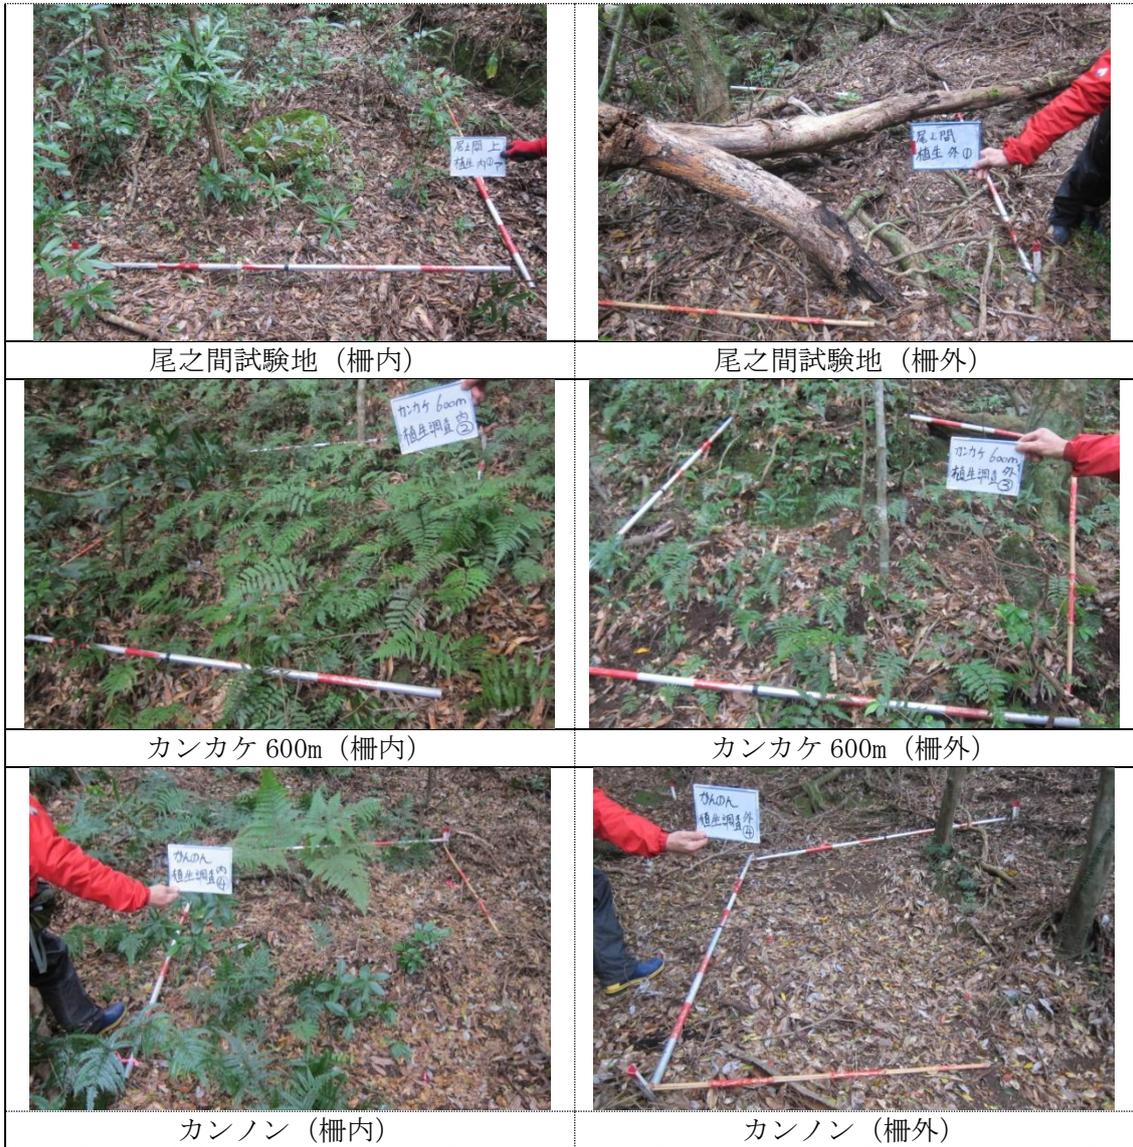
写真3 調査地の状況（尾之間・カンカケ・カンノン）

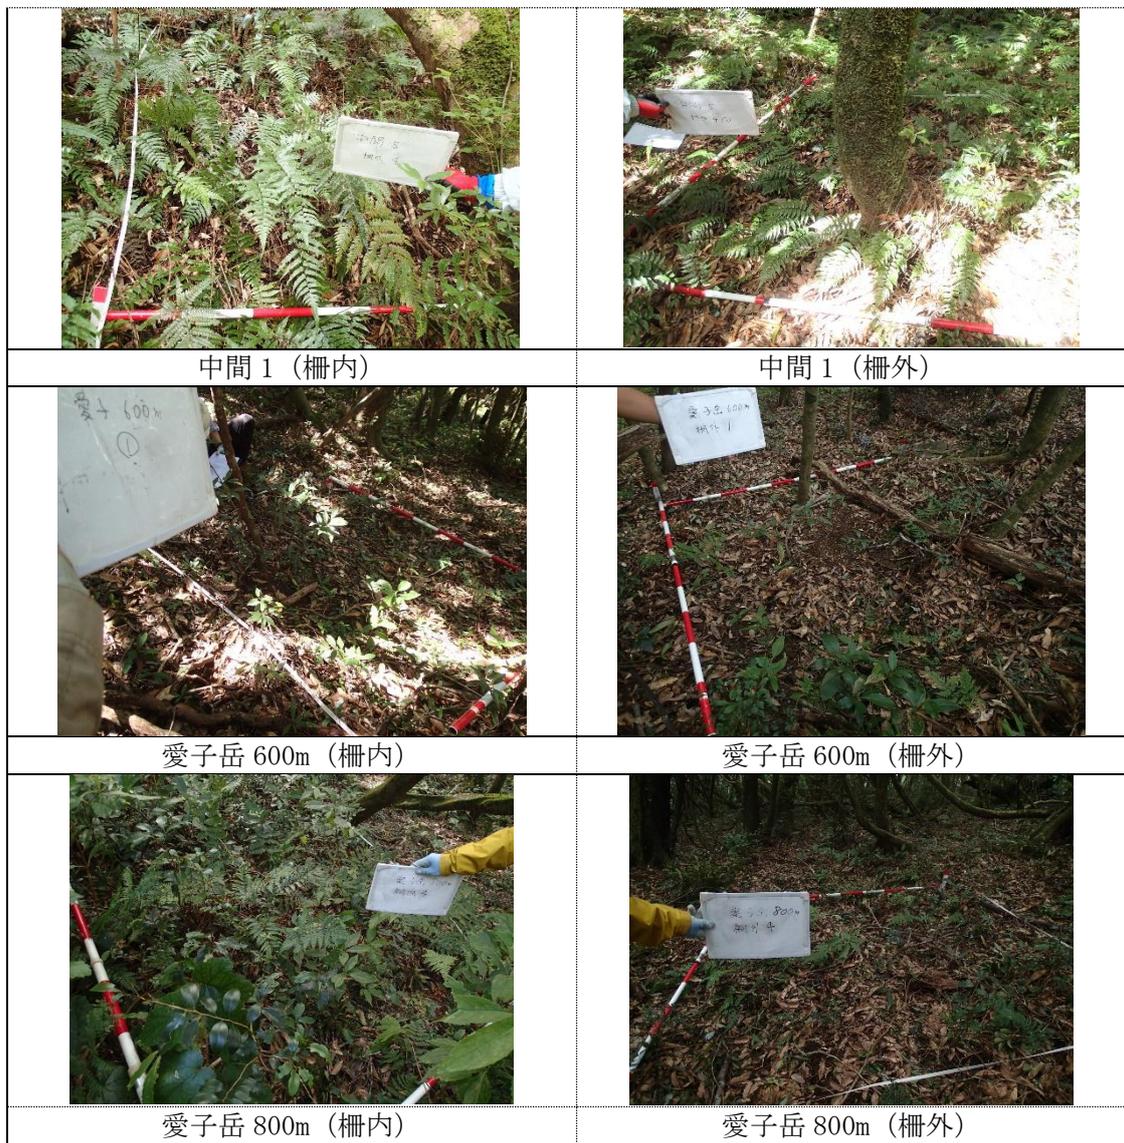
写真4 調査地の状況 (中間・愛子岳)

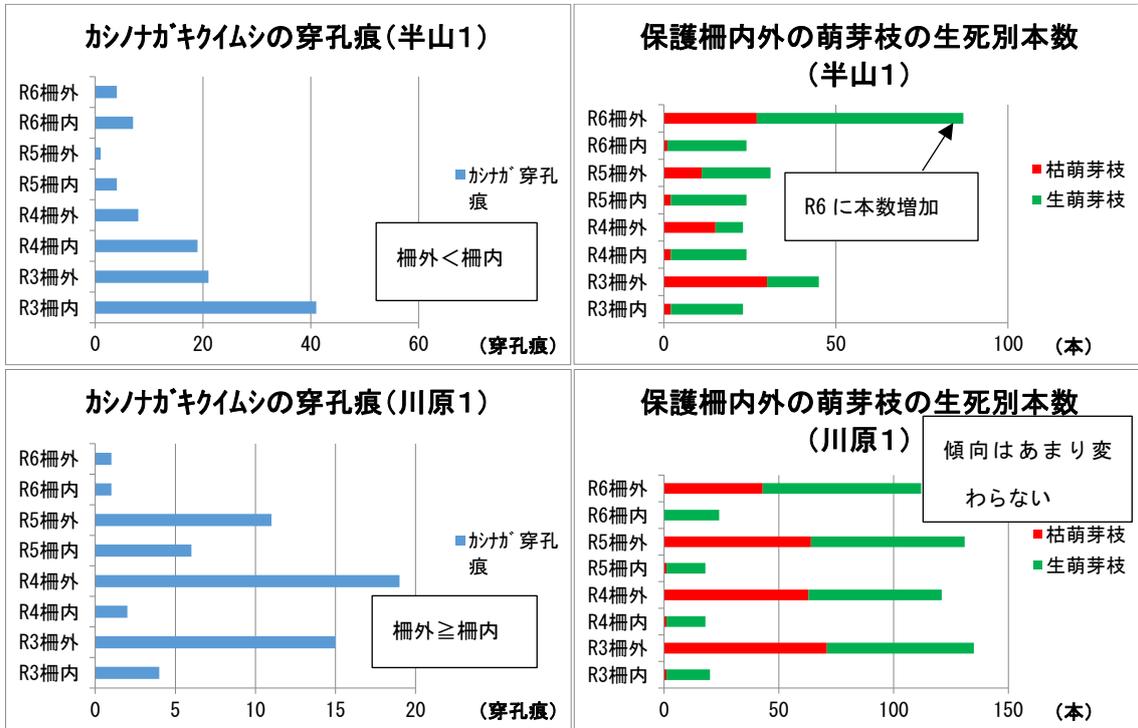
カシナガの穿孔痕は、半山1では令和3年度をピークに減少し、令和5年度で柵内外とも最も少なくなった後、本年度はわずかに増加した。この4年間ではいずれも柵内の方が柵外より多かった。萌芽枝の本数は、総数ではほぼ柵外の方が柵内より多かった。令和2年から3年にかけて柵内で中規模なカシナガのマスアタックがあったものの、この当時から萌芽枝総数は柵外の方が多い。柵外はカシナガの被害が柵内より少ないものの、ヤクシカによる食害が甚大であり、これに抵抗する形でマテバシイが萌芽枝を出芽させたと考えられる。さらに本年度は柵外の萌芽枝総数が多く、生萌芽枝が多い。これは病虫害の蔓延が進み、罹患した葉や葉緑体(栄養分)の少ない赤変した葉をヤクシカが採食しなかったことが考えられる。

一方、川原1ではカシナガの穿孔痕は、平成30年度に中規模なマスアタックがあり、この4年間ではほぼ柵外の方が柵内より多かった。萌芽枝の本数も、総数ではカシナガの穿孔痕に比例して柵外の方が柵内より多かった。

半山1、川原1の結果から、カシナガが産卵に選択する木に柵内外の違いは影響しないことが分かる。カシナガの好む大径木が半山1では柵内の方が多く、川原1では柵外の方が多いことが違いとして表れたと考えられる。萌芽総枝数は柵内では半山1、川原1ともその地域ごとでほぼ安定している。これは現在生長を続ける個体がほぼ継続して確認されているためである。半山1、川原2とも例年、一定の枯死数が出現するため、萌芽枝は既に飽和状態に近いことが考えられる。本年度川原1では7本の増加がみられたが、攪乱による日照の変化など、一時的なものである可能性が高い。

図 2 萌芽枝保護柵内外のマテバシイ母樹へのカシノナガキクイムシの穿孔状況と萌芽枝の生死別本数

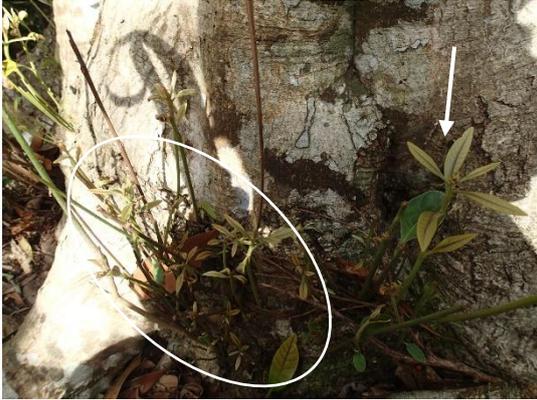
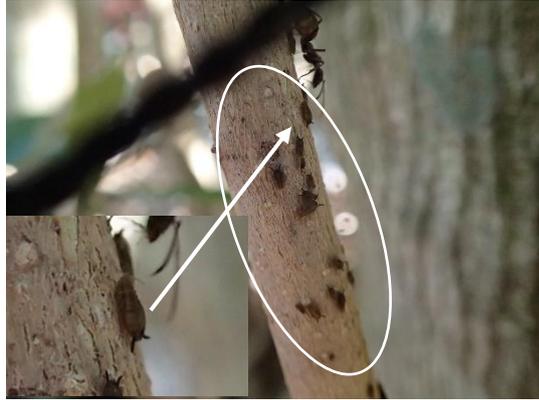
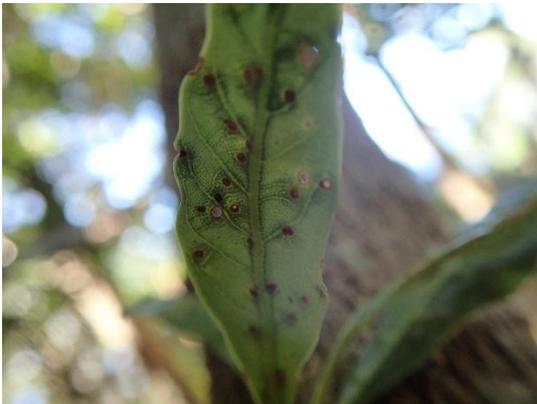
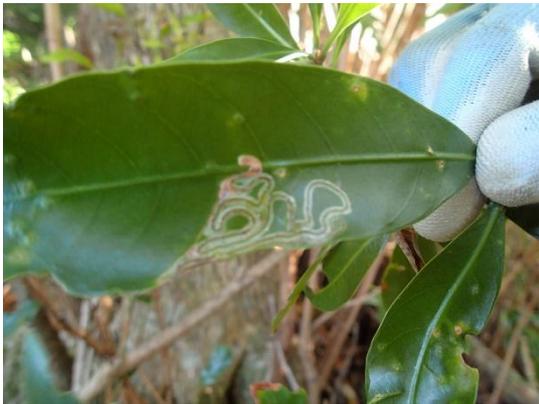
写真5 半山1・川原1で見られたマテバシイの病害虫

(左上) 半山柵外。葉緑体が抜けて赤変した萌芽枝 (○と矢印) はシカの食害を受けていない
 (右上) 川原柵内。アリと共生するアブラムシ (○印と差込写真) は萌芽枝に集団で見られる
 (左下) 川原柵外。マテバシイの葉裏。アブラムシ類の痕跡は次第に増加し本年度は特に目立つ
 (右下) 川原柵外。葉内を食い進んだハモグリバエ類幼虫の食害痕跡。ガの幼虫やハムシも食害
