## 植生の保護・再生手法の検討

(「令和 7 年度九州森林管理局による調査事業の概要」抜粋)

## 1. 調査箇所等

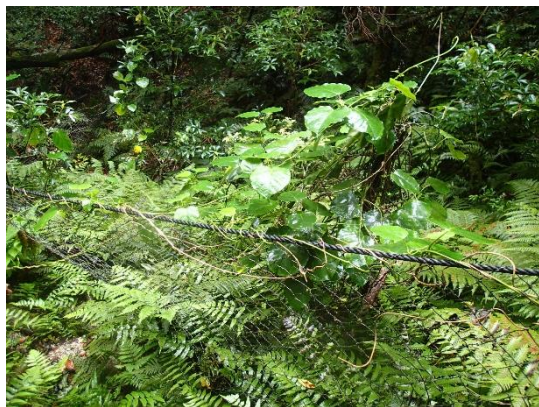
写真 1 中間 5 の柵に絡みついて侵入したキジョラン(中央)。ギャップで周囲は明るい

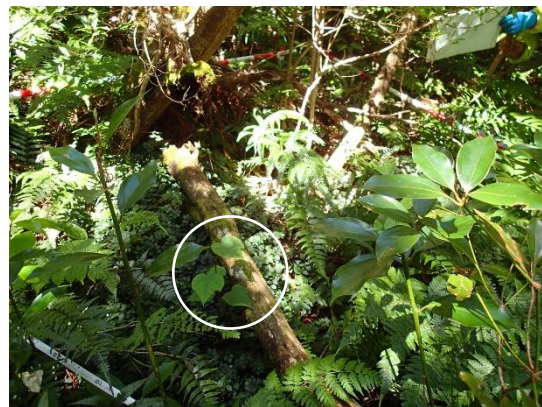
写真 2 中間 4 柵内で見られたアブラギリ実生(○印)。樹高 35cm に生長している

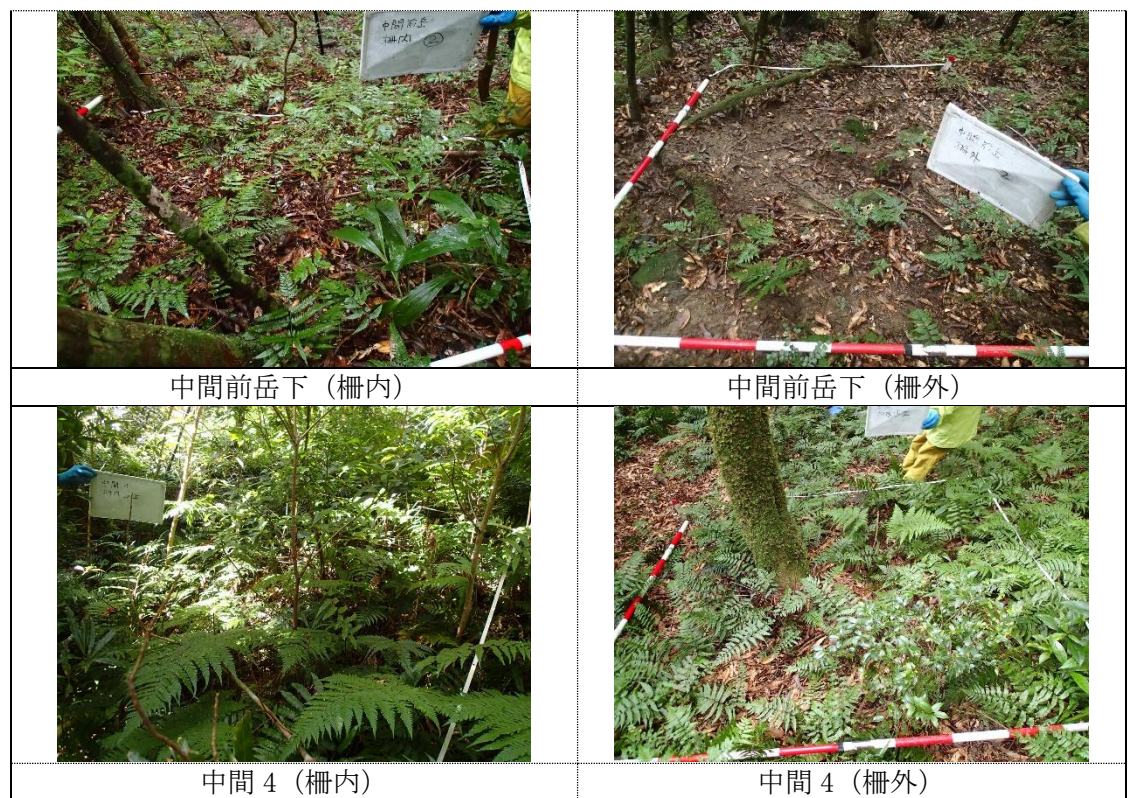
写真3 調査地の状況（中間前岳下・中間4）

4ではカツモウイノデの被度群度がそれぞれ高く、不嗜好の大型シダに被覆されたことも原因として考えられる。中間4柵外の種数は過去最も少ない15種を記録した。中間前岳下と比較して、中間4の柵外は広く植生が被覆しているように見えるが(写真3)、不嗜好種のミヤマノコギリシダ、カツモウイノデ、ホソバカナワラビの3種が優占している。

不嗜好植物の割合は中間前岳下の柵内で多いが(表3)、確認種数全体でも最も多くなっている。当地域は令和2年度以降、大径の倒木による柵の倒壊はなく、シカの侵入も確認されていない。このため柵内は多くの種が柵によって保護されている。一方で中間前岳下の柵外はシカの食害が進行し、裸地化が目立ってきているため、柵内の植生を狙ったシカが侵入を試み、柵を破損させる可能性が懸念される。

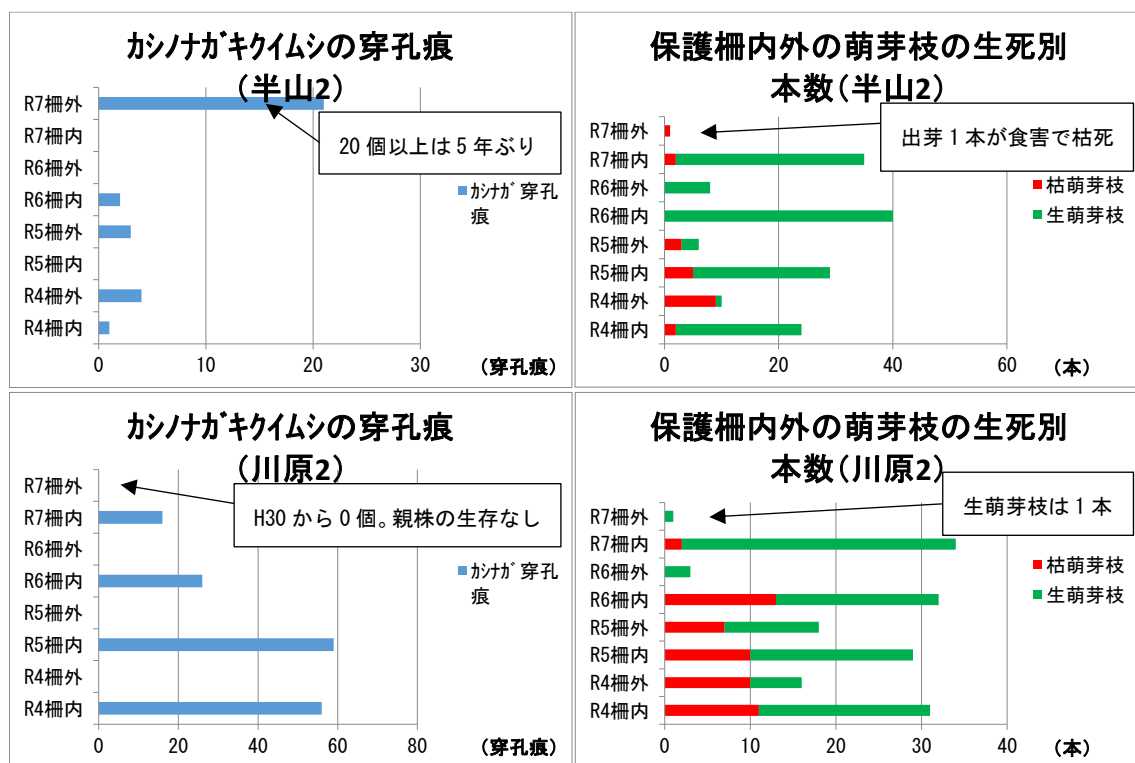
図 2 萌芽枝保護柵内外のマテバシイ母樹へのカシナガキクイムシの穿孔状況と萌芽枝の生死別本数

カシナガの穿孔痕は、半山2柵外で21個を確認した。これは令和2年度に26個を確認して以来、5年ぶりの20個超過となった。半山2柵内では柵外と同じく令和2年度に19個を確認したが、その後5年間は0～5個と低水準で推移している。萌芽枝の本数は、柵内では昨年度に40本まで増加したが、萌芽枝間の競争により本年度はやや減少した。柵外ではこの4年間で10本以下に減少し、本年度は出芽自体が減少し、親株の衰弱が懸念される。

一方、川原2ではカシナガの穿孔痕は、令和3年に柵内で大規模なマスアタックが発生して以降、この4年間で徐々に減少した。萌芽枝の本数は、令和4年から6年にかけてあまり変化がみられなかったが、本年度は総数で34本となり、平成28年に記録して以来9年ぶりに30本を超過した。昨年度襲来した台風により、斜面上にあるマテバシイがもたれ掛かる等の攪乱を受けた影響が考えられる。柵外は1本だけ生存していた親株の枯死を確認した。平成24年1月に萌芽枝保護柵が設置され、モニタリングが始まって以降、初めて調査対象の株のすべてが消失となった。この親株にはカシナガ穿孔痕は平成30年から記録がなかった。なお親株の脇には2mに生長した萌芽枝1本のみが生存している。

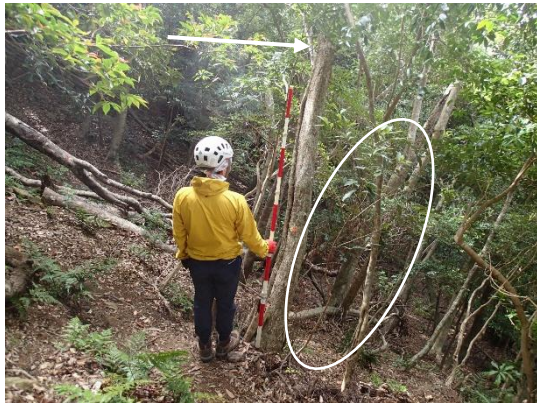
写真 4 川原 2 で見られたマテバシイの変化

(左上) 柵外。樹高 2.9m で折損した最後の親株 (矢印)。樹高 2.0m の萌芽枝 1 本が生存 (○印)  
 (右上) 柵内。新しいカシナガ痕跡 (○印)。手前は昨年度にもたれ掛かったマテバシイの倒木  
 (左下) 右上写真の斜面下側。シロアリの蟻道 (○印) は赤白ポール (2m) より上に続いている  
 (右下) 破壊した蟻道で警戒する兵蟻。頭部形状から甚大な被害をもたらすイエシロアリと判明

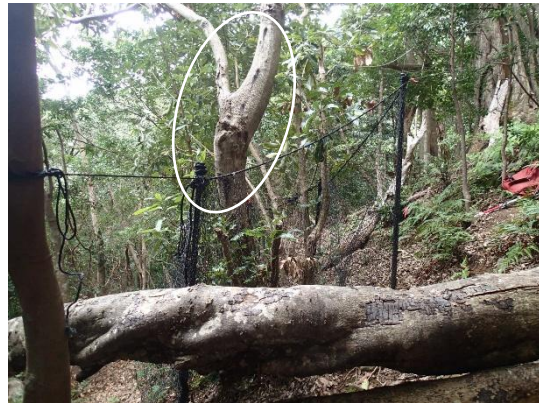
昨年度の調査ではシカ食害の他、病虫害が目立つようになった。本年度は川原 2 柵内でも 1 本となった親株と、その脇にある昨年度に斜面上から柵にもたれ掛かったマテバシイ倒木の 1 本に、イエシロアリが蟻道が登っていることを確認した。令和 4 年度に半山 3 柵内の株がイエシロアリの被害を受けて以来 2 例目で、川原では初めてである。この時は株が衰弱し、カシナガ被害が全く見られなくなっていたが、今回はカシナガ被害が見られ、萌芽枝も多数出芽・生存する等状況が異なるため、今後の推移を注視する必要がある。

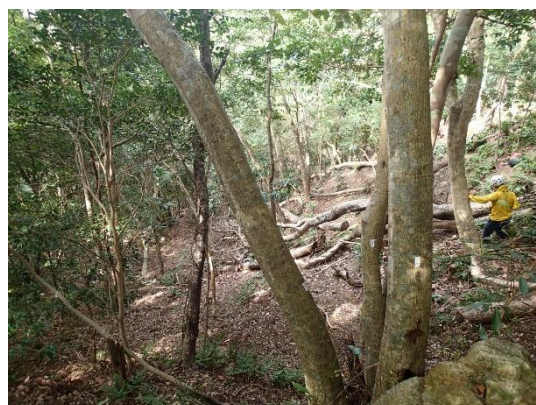
写真 5 川原 2 柵外の新規選定株

なお、この消失株の代替え株をNo.7(川原2)付近から搜索・検討した。シカ食害・病虫害の株が多い中で、少ないながら健全に見える株があることも確かであり、そのような株がどのような条件下で生育しているのかという観点から、斜面上にある健全な株3本について選定した(写真5)。計測データは(表4)右端に付記した。
