# 令和6年度 「森の巨人たち百選」仲間川の サキシマスオウノキ調査報告書

調査年月日：令和6年5月30日

九州森林管理局 計画保全部

西表森林生態系保全センター

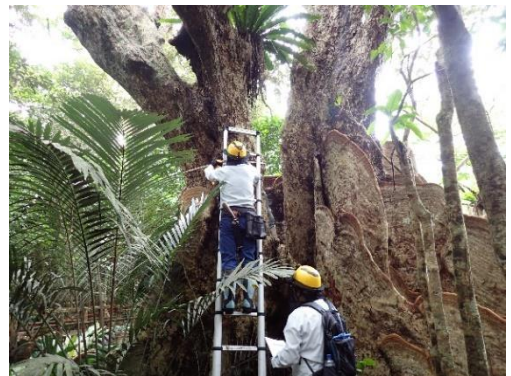
【写真 3 幹周り計測】

サキシマスオウノキの樹高は 23.9m、板根形成箇所上端部の幹回りは 377 cm（写真 3）で、これまで同様に形状に大きな変化は見られなかった。また、令和 5（2023）年度には、6 月に台風 2 号、9 月に台風 6 号が襲来したものの大きな被害はなく、本体には樹形、樹勢等に大きな変化等は確認されていない。

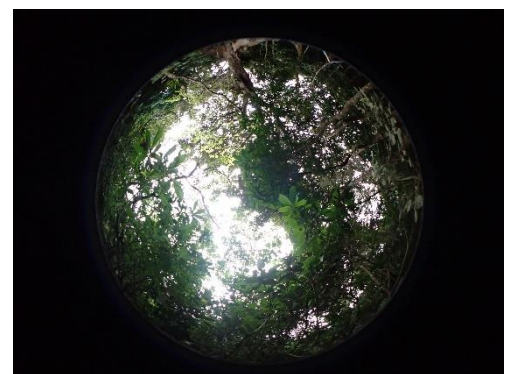
【写真 4 開空度2測定画像】

サキシマスオウノキ周囲における過去 10 年間の開空度の推移はグラフ 1 のとおりで、平成 27（2015）年 8 月の大型台風 13 号の襲来により枝葉の消失が発生し値が上昇している。その後は樹幹もうっ閉し落ち着いてきたが、調査当日の天候が晴れていたことが影響し、本調査においては前年度より数値が上昇した（写真 4、グラフ 1）。

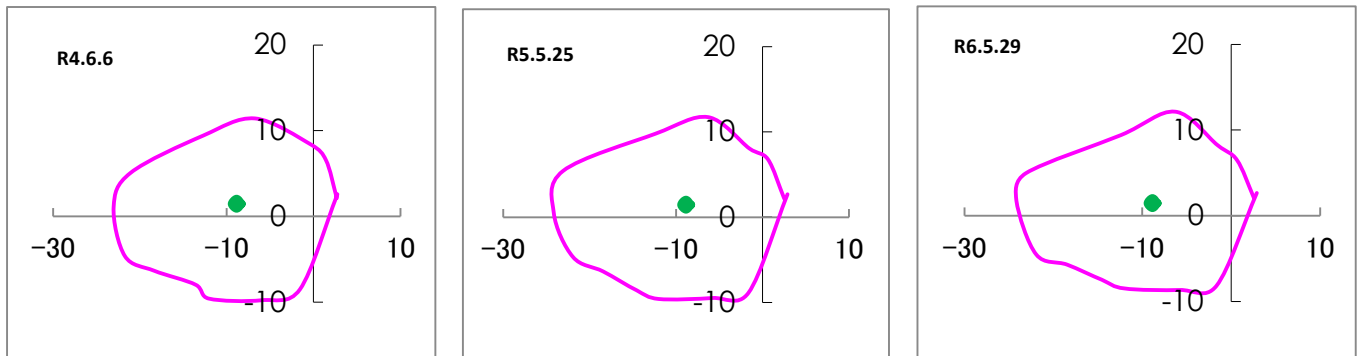
【図4 枝張りの変化】

枝張りの変化は、令和4(2022)年6月から令和6(2024)年5月までの3年間の樹冠投影図を比較し、変化状況を示した(図4)。

令和5年度には2個の大型台風が襲来し、調査当日のサキシマスオウノキに被害は見られなかったものの、令和6年7月24日に襲来した台風3号通過後に現地を確認した際、根本直径14cm程度の枝折れが確認され、落下時に根株に当たったと思われる傷が見られたため、今後本体への影響を詳しく観察していく。

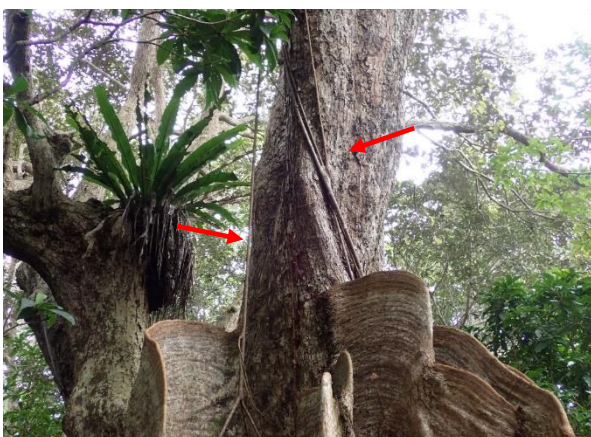
【写真6 地表に達した着生アコウの気根(赤矢印)】

着生植物は、オオタニワタリが確認された。また前回報告書にて着床を確認されていたアコウ(写真6)については、令和6年2月に保全措置として「保全協議会」によりアコウの除去が実施され(写真7)、アコウにより腐食が進んでいた箇所切除、アコウの除去、気根に絡まっていたオオタニワタリの除去が行われた。

サキシマスオウノキに着生しているアコウについては、令和6年2月に保全措置として「保全協議会」において除去が実施され、着生しているアコウを除去したことにより、サキシマスオウノキの生長を妨げるものがなくなったため、今後の生長が期待できる。

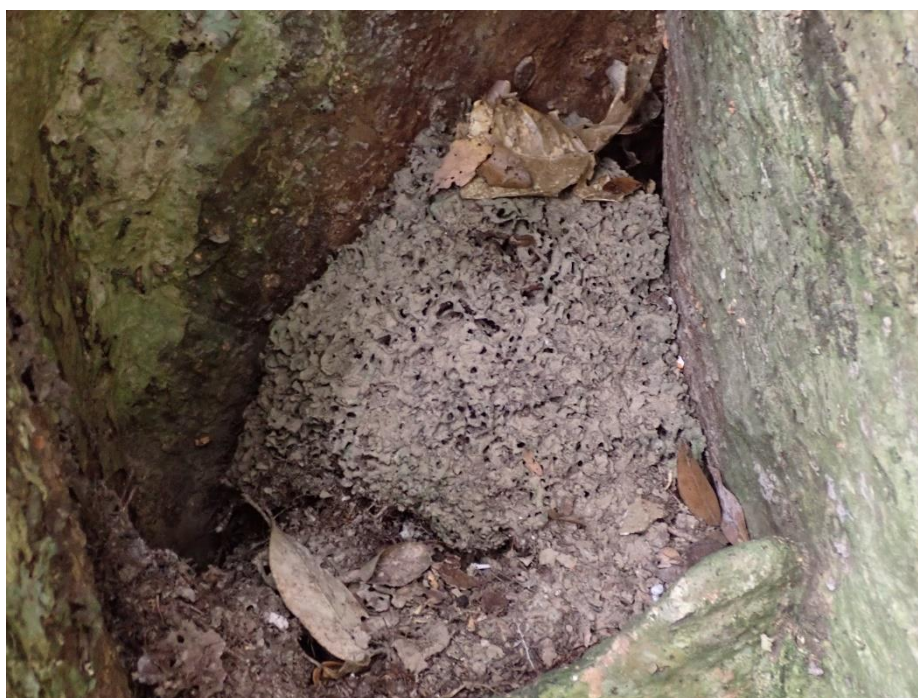
【写真 8 蟻巣の現況】

令和 2（2020）年度に確認されたタカサゴシロアリの蟻巣箇所については、昨年同様に地表より 40 cmの樹幹（SW 方向）に蟻巣（写真 8）が確認されたが、蟻巣近辺の蟻道及びタカサゴシロアリの姿も確認されず、蟻巣自体は衰退したと思われる。

タカサゴシロアリについては、昨年と同様に蟻巣が確認されたが蟻道及びシロアリは確認することが出来ず、営巣自体は衰退したと考えられるが、サキシマスオウノキ周辺を含めて、今後も継続的に観察していくことが必要である。

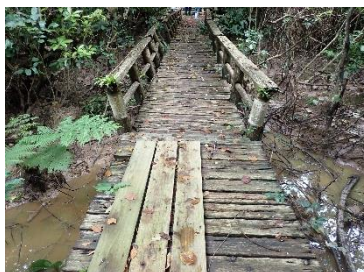
【写真 9 腐朽が著しい連絡道】

浮棧橋から展望デッキに向かう連絡道（約 15m）は腐朽侵食が激しく、手摺りにおいては機能しておらず接合部分が腐れ落ちていることが確認できる（写真 9, 10）。

施設については、木製デッキ及び連絡道の腐朽等が進んでおり、今後の台風次第では半壊する恐れもある。西表島は世界自然遺産登録など世界的に注目されており、今後は入林者数に制限がかけられるが、巨木の保全・保護と入林者の安全確保の両面から、補修等を含めて早急に検討することが必要である。

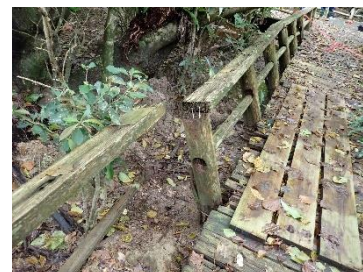
【写真 10 連絡道の手摺り  
（機能していない）】

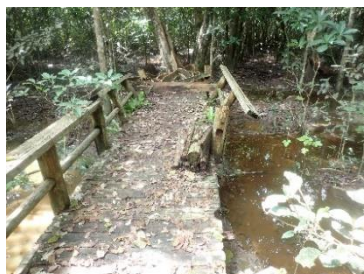
【写真 11 台風被害により壊れた手  
摺り等 (BM1 付近)】

また、令和 4（2022）年 9 月に襲来した台風 11・12 号により展望デッキの手摺り等に被害が確認された 2 箇所については変化が見られなかった。（写真 11, 12）。

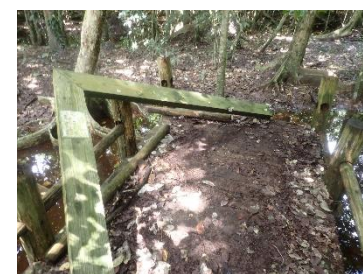
【写真 12 台風被害により壊れた  
手摺り等 (BM2 付近)】
