# 令和4年度 「森の巨人たち百選」ウタラ川の オヒルギ調査報告書

令和5年3月1日

九州森林管理局 計画保全部

西表森林生態系保全センター

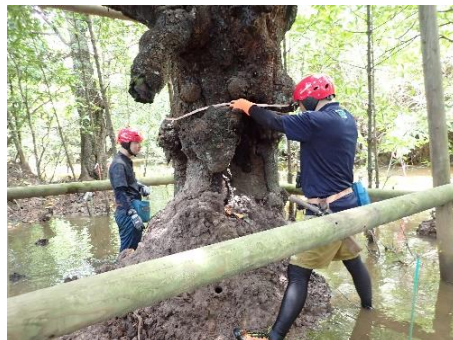
【写真3 胸高直径計測】

オヒルギの樹高は8.4m、胸高直径は99.5cm、根回りはオキナワアナジャコのシャコ塚の泥が堆積している影響で測定出来なかった(写真3)。

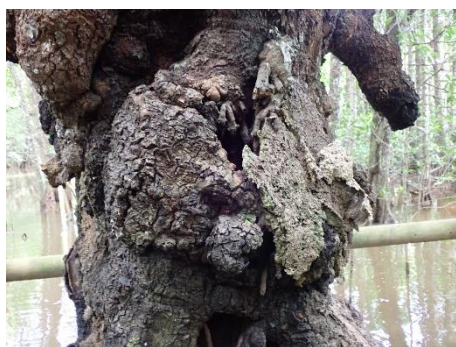
【写真4 浮かび上がった充填物】

樹幹については、外観上はサルノコシカケの着生や過去の治療で使用された充填物と樹幹に隙間が生じ、内部では腐朽が著しく進行し空洞化が確認されるなど、今後も注視していく必要がある(写真4, 5, 9)。

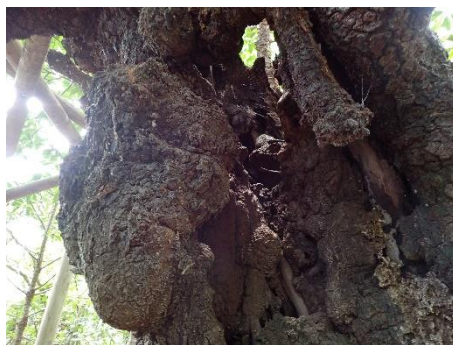
【写真5 腐朽が進行している樹幹内部】

令和4(2022)年度の調査時点では、調査木のオヒルギ本体は落枝等を伴う大型台風等の襲来も無く、周囲から目視する限りでは調査木の樹形等に大きな異常は認められなかった。しかし、調査木は非常に老齢木であることと樹幹内部の腐朽が著しく進行し空洞化していることや調査木周囲のシャコ塚の土泥(高さ約80cm、幅約2.0m、奥行き約1.0m、土量約0.4m<sup>3</sup>)が堆積していることにより周辺の陸地化が進んでいるものと考えられる(写真10)。

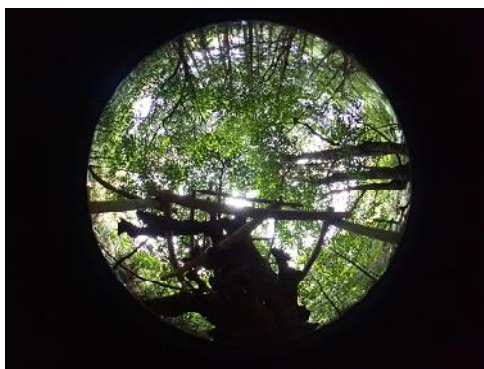
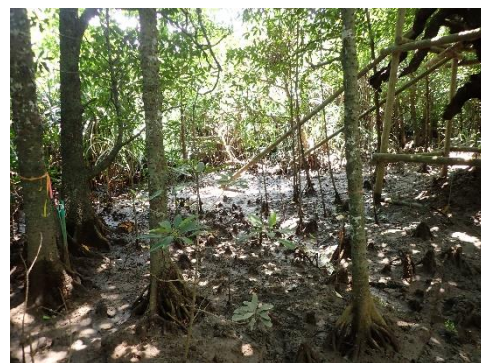
2点における開空度の変化はグラフ1のとおりで、当年度は、J2が23.6%〔15.8%〕でJ5が22.0〔16.2%〕であり、令和3（2021）年度と比較して開空度

の上昇が確認された。このことについて、原因は確定できないが、周辺にあるオヒルギ等の枝葉及び下層植生の減少等が推察される(写真6, 7)。

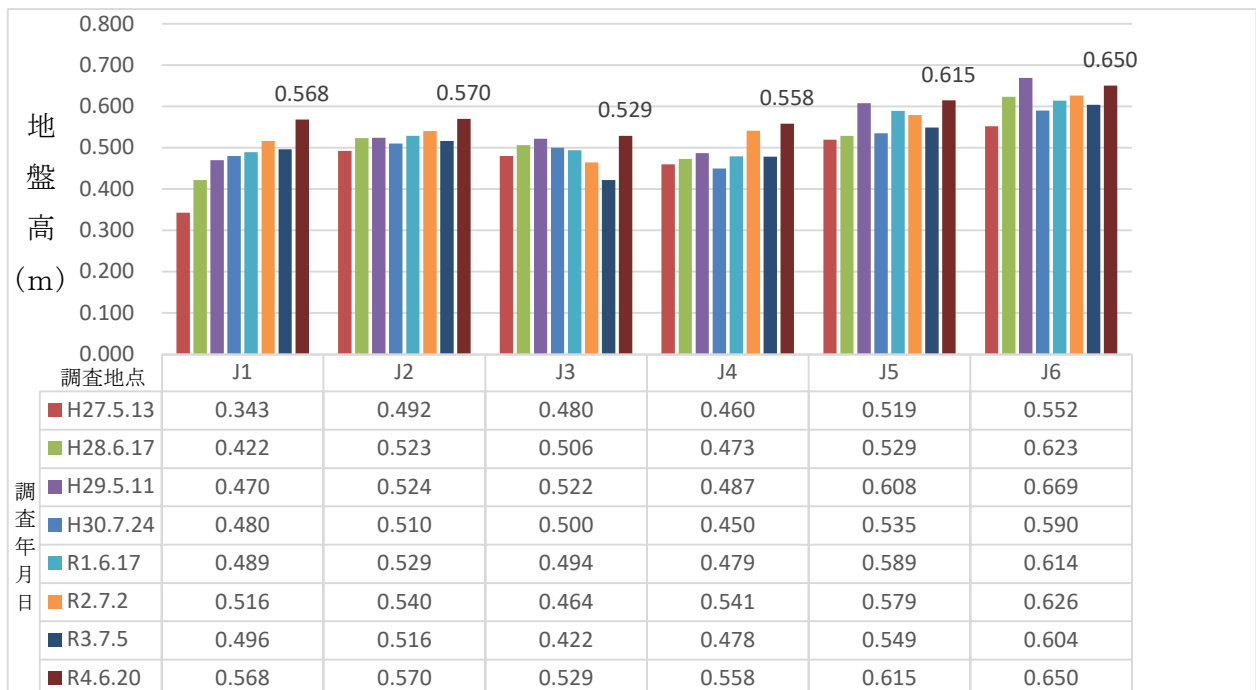
【グラフ2 J1からJ6までの地盤高】

J1～J6の6点における各地盤高はグラフ2のとおりで、各測定地点でシャコ塚を除去した平成27(2015)年度と比較すると地盤が最大で22.5cm(J1)高くなっていた。これは、オキナワアナジャコによる営巣が原因と思われる、シャコ塚の撤去前の高さと同等となっていることから、今後シャコ塚の再撤去を検討する必要がある。

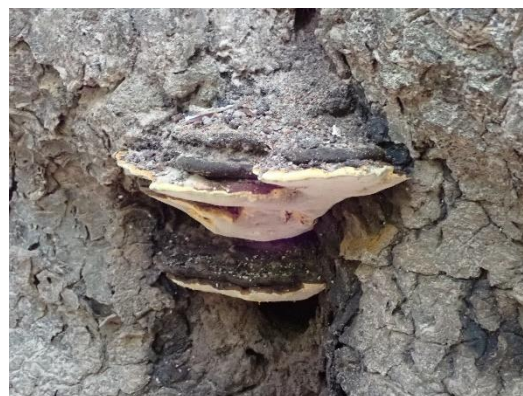
【写真 9 サルノコシカケが着生】

なお、着生植物については、サルノコシカケの着生が昨年同様 3 カ所確認された(写真 9)。
