令和7年度 「森の巨人たち百選」仲間川の サキシマスオウノキ調査報告書

調査年月日：令和7年5月28日

九州森林管理局 計画保全部

西表森林生態系保全センター

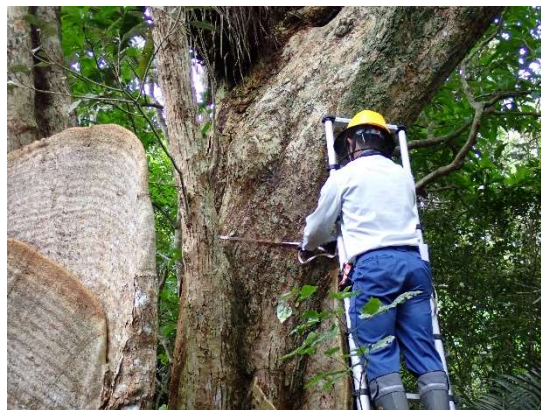
【写真3 幹周り計測】

サキシマスオウノキの樹高は23.9m、板根形成箇所上端部の幹回りは378cm（写真3）で、これまで同様に形状に大きな変化は見られなかった。また、令和6（2024）年度には、7月に台風3号が襲来し、巨樹上部で根本直径14cm程度の枝折れが確認され、落下時に根株に当たったと思われる傷が見られたが、本体の樹形、樹勢等に大きな変化等は確認されていない。

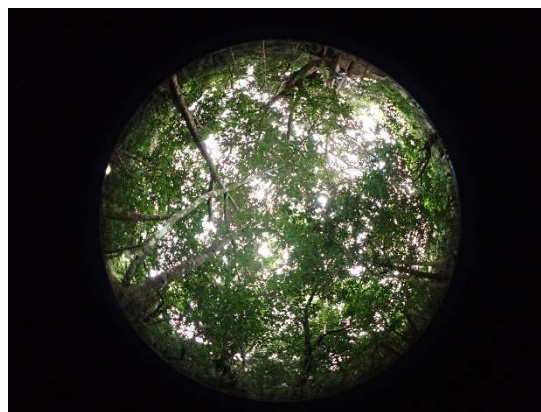
【写真4 開空度3測定画像】

図3で表示した開空度1から4の計4点で測定を行った（写真4）。サキシマスオウノキ周囲における過去10年間の開空度の推移は表1、グラフ1のとおりである。本調査において前年度より数値が上昇した原因としては、令和6（2024）年度に襲来した台風3号により枝折れが発生したことが影響していると考えられる。

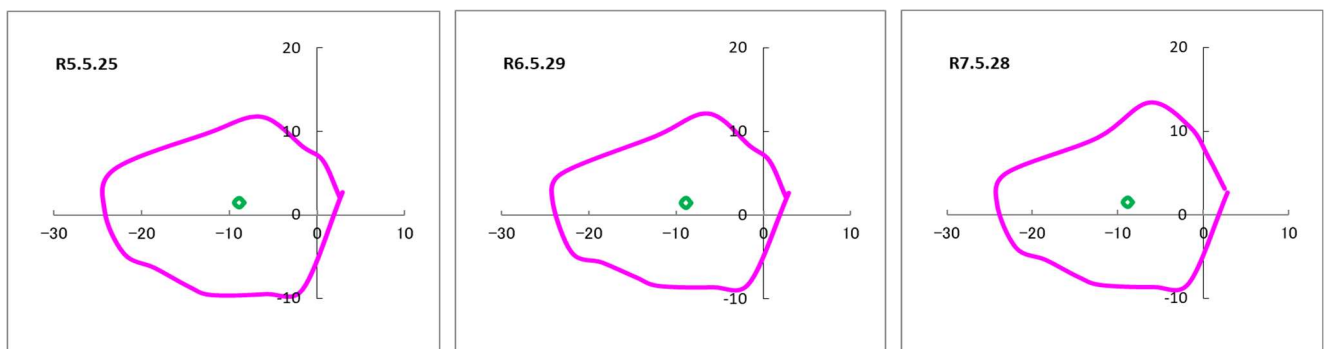
【図4 枝張りの変化】

枝張りの変化は、令和5(2023)年から令和7(2025)年までの3年間の樹冠投影図を比較し、変化状況を示した(図4)。また、本年度からは無人航空機による樹冠撮影を実施することとした(写真5)。中央部に見えるのは巨樹に着床したオオタニワタリであり、令和6年度に襲来した台風3号により枝折れした箇所、樹冠ギャップが生じていることが確認された。

令和5年度には2個の大型台風が襲来し、サキシマスオウノキに被害は見られなかったものの、令和6年7月24日に襲来した台風3号では、根本直径14cm程度の枝折れが確認され、落下時に根株に当たったと思われる傷が見られた。令和7年度では西表に直撃する台風は確認されなかったため、枝張りに変化は見られなかった。

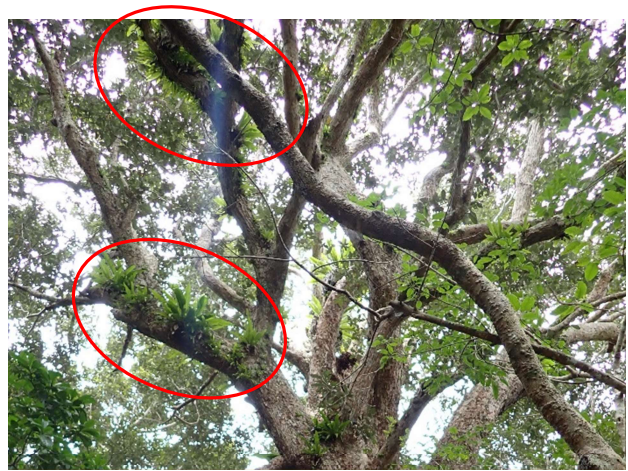
【写真7 巨樹上部のオオタニワタリ】

着生植物は、オオタニワタリのみ確認され、前年度調査に比べ、巨樹に着床しているオオタニワタリが増加している様子が確認された(写真7)。

サキシマスオウノキに着生している植物については、現在オオタニワタリが確認されているが「保全協議会」により除去が行われたアコウが再発する可能性もあるため、継続的な観察が必要である。

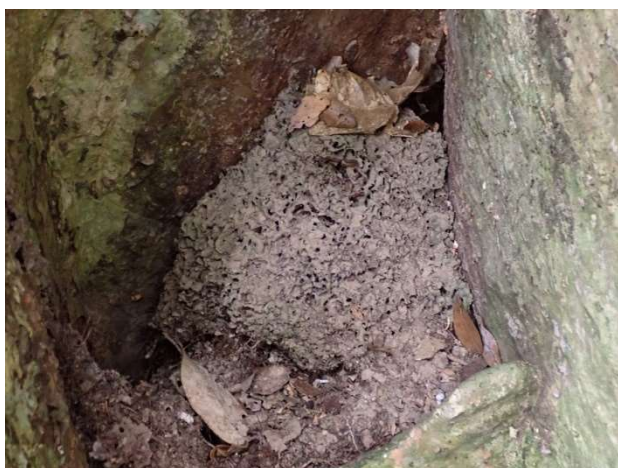
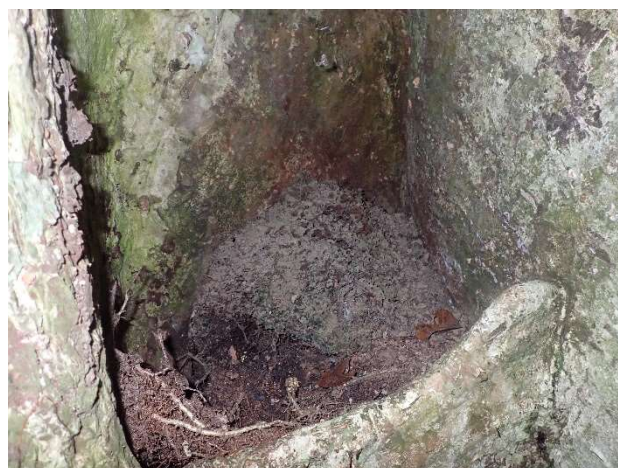
令和2（2020）年度に確認されたタカサゴシロアリの蟻巣箇所については、昨年同様に地表より40cmの樹幹（SW方向）に確認されたが、蟻巣近辺の蟻道及びタカサゴシロアリの姿も確認されず、前年度調査と比較すると、巣本体も衰退している様子が確認された（写真8、9）。

【写真8 令和6年度調査時】

【写真9 令和7年度調査時】

周辺環境では、タカサゴシロアリの蟻巣が昨年と同様に確認されたが、蟻道及びシロアリは確認することが出来ず、営巣自体は衰退したと考えられる。また、サルノコシカケ類については、巨樹内部に腐朽菌の侵入も考えられるため、慎重な対応が必要である。

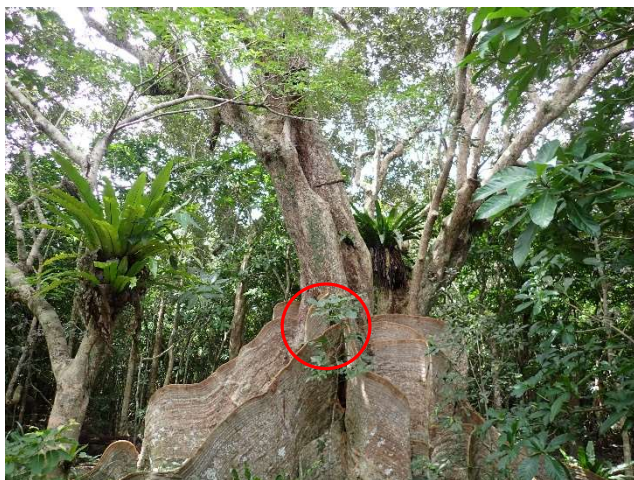
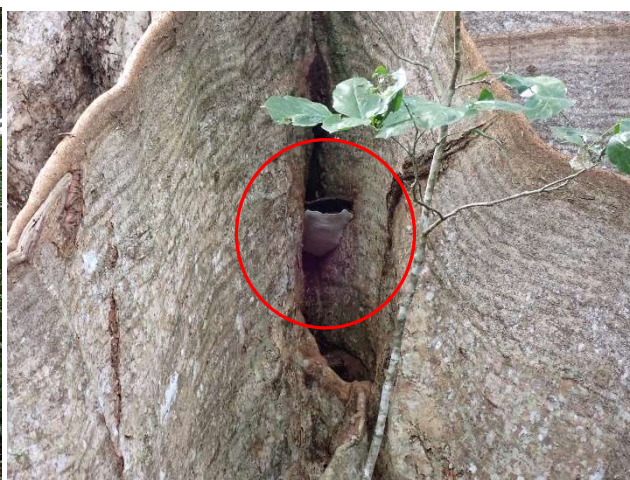
また、巨樹正面の板根の間には、過去の調査時からサルノコシカケ類（未同定）の子実体が形成されていた。これまで当該事項は報告書に記載していなかったが、今回の調査では子実体のサイズが調査ごとに成長していることが確認されたため、記録として追記することとした。

木材腐朽菌の1種であるサルノコシカケであれば、幹や枝の傷口から腐朽菌が侵入し幹を腐らせる恐れがあるため、今後の動向を注視する必要がある。

【写真11 板根の間に見られるサルノコシカケ類】

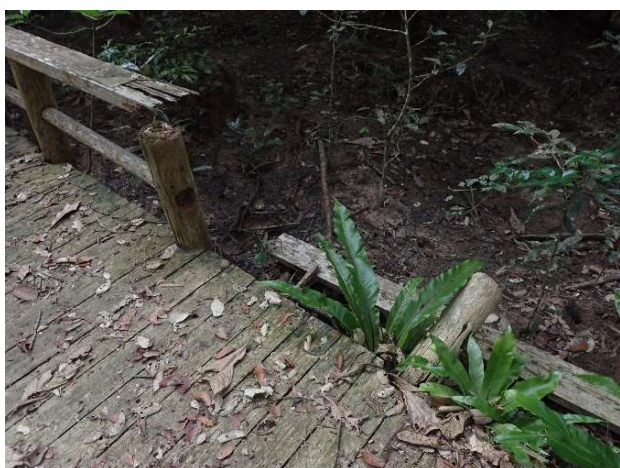
【写真12 破損した木道】

現地にはサキシマスオウノキの保護等を目的に平成10（1998）年度に木製の展望デッキが設置されているが、近年の激しい気象環境や材料の経年劣化等により、腐朽が進行している様子が確認されており、浮棧橋から展望デッキに向かう連絡道（約15m）では木材や接合部分が腐れ落ちていることが確認できる（写真12）。本年度11月時点の木道デッキの状態としては、一部損壊等が見られるが、令和8年1月に竹富町による木道復旧工事が予定されている（写真13）。

木道の施設については、デッキ部分や連絡道の損壊が著しいため、現在は一般の観光客への利用が禁止されている。西表島は世界自然遺産に登録されるなど世界的に注目されており、巨樹が生育する仲間川においても、遊覧船やツアーを利用する観光客は多く、巨樹の保全・保護と入林者の安全確保の両面から、早急な補修工事が必要であるが、令和8年1月には、竹富町による木道等の復旧工事が予定されており、早期完成が期待される。

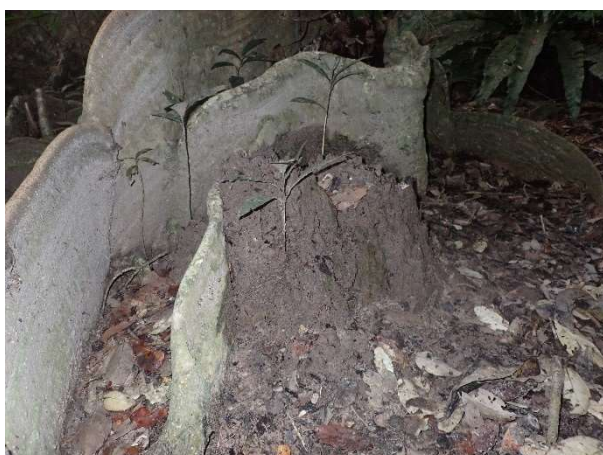
また、現地周辺においては、オキナワアナジャコの営巣が増加傾向にあることを確認した。オキナワアナジャコはマングローブ生態系の土壌環境に重要な役割を果たす一方、地盤への影響等が生じる可能性もあるため、営巣増加の背景については今後の環境変化を注視するとともに、巨樹、木道への影響を注視する必要がある（写真14、15）。

【写真14 巨樹板根付近のジャコ塚】

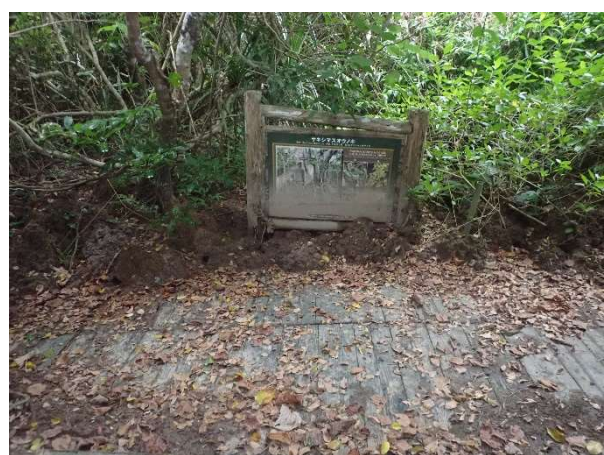
【写真15 ジャコ塚で下部が埋まっている看板】
