令和7年度 「森の巨人たち百選」ウタラ川の オヒルギ調査報告書

調査年月日：令和7年9月4日
九州森林管理局 計画保全部
西表森林生態系保全センター

「森の巨人たち百選」ウタラ川のおヒルギのモニタリングについて

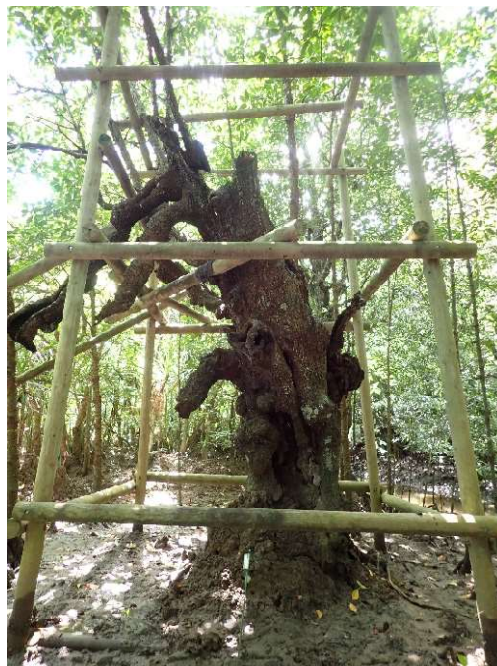
【写真 2 保全措置後の現在のオヒルギ(R7. 9. 4 撮影)】

また、当センターから、オヒルギ周囲のシャコ塚による隆起などにより、アダンなどの陸生植物の侵入を招き、今後、オヒルギの生育に支障が生じる可能性があることについて「保全協議会」に報告を行い、平成 27(2015)年 3 月に倒木・枝折れ防止の支柱の補強及びシャコ塚除去の保全措置(写真 2)が行われた。

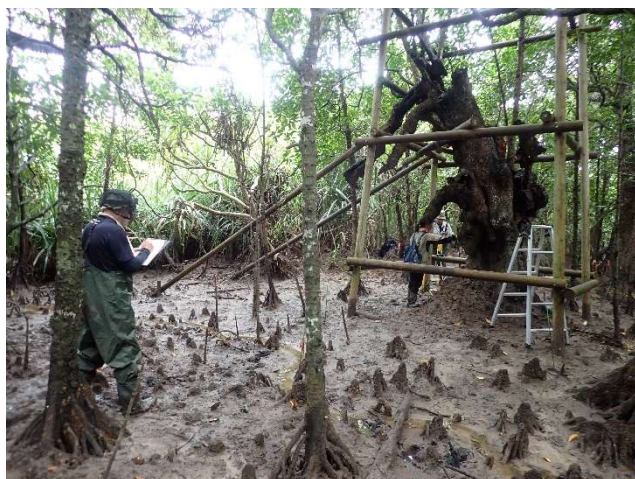
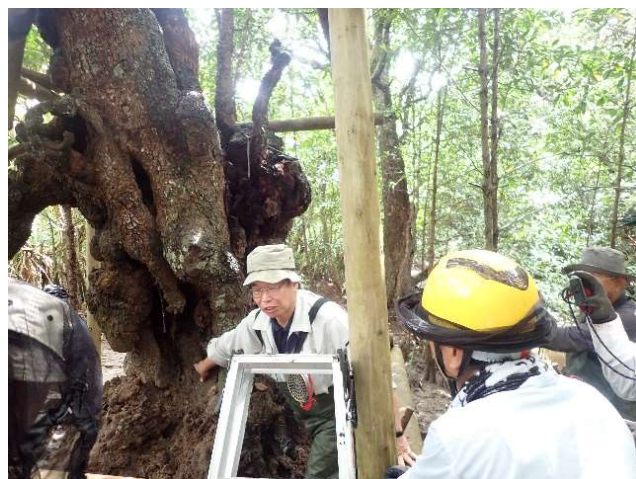
【写真 3、4 令和 6 年度 樹木医による診断の様子】

令和 6 年度には、これまでの報告結果により、樹勢が年々衰退している様子を受け樹木医 3 名によるオヒルギの樹勢診断が実施され(写真 3、4)、その後「保全協議会」にて調査結果及び補修方法の検討が行われ、令和 7 年度においては、調査結果を基に、問題であった内部ウレタンの除去等が令和 8 年 2 月に実施され、樹勢回復に向けた保全措置が進められている。

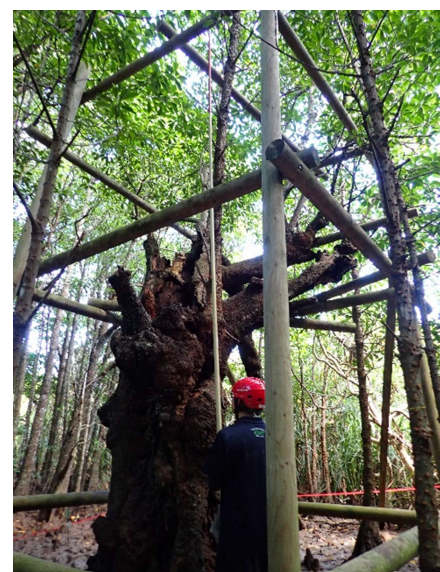
【写真 5 樹高計測】

オヒルギの樹高は 9.5m、胸高直径は 96.7cm、根回りはオキナワアナジャコのシャコ塚の泥が堆積している影響で測定出来なかった(写真 5)。

令和 5 年(2023)年調査時の樹高は 8.6m、令和 6 年(2024)年調査時の樹高は 9.1m と過去 2 年間で +0.9m の上長成長となっているが、これについては、オヒルギ上部の新緑部が成長したものである。

胸高直径は、前回調査時で 99.5cm であり、現在と比較して 2.8cm 小さくなったが、これは胸高測定部の樹皮が腐朽により剥がれ落ちたため、数値が下がったものである。

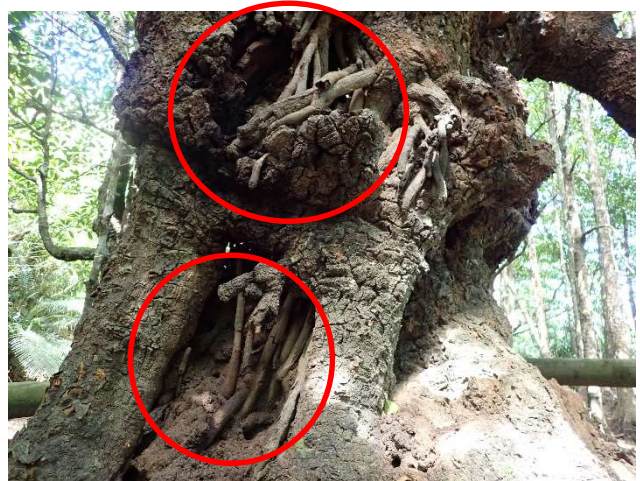
樹幹については、外観上はサルノコシカケの着生や過去の治療で使用された充填物と樹幹に隙間が生じており、内部では腐朽が著しく進行し空洞化が確認されている。一方、内部から不定根⁽¹⁾が伸びてきており、巨樹中央部まで腐朽が進行していないことが確認された（写真6）。

【写真6 腐朽部から伸びる不定根】

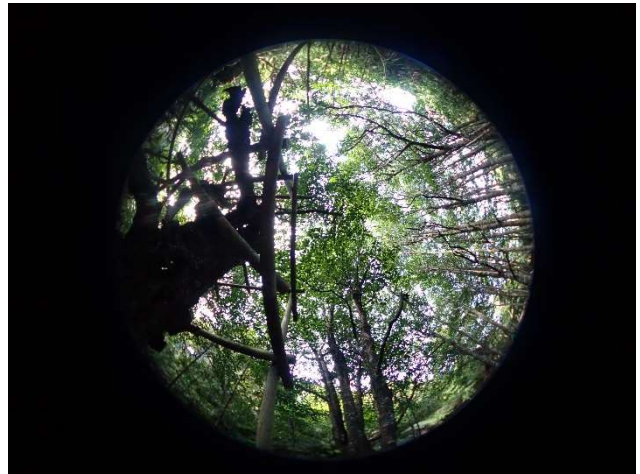
【写真7 J5 開空度画像】

2点における開空度の変化はグラフ1のとおりで、J2が22.8%、J5が20.1%となった。前年度調査と同様に晴天時に調査を行ったが、令和6（2024）年度と比較するとJ2、J5ともに数値が減少していた。原因として、オヒルギ周辺木の枝葉の成長が、数値に影響したものと推測される（写真7）。

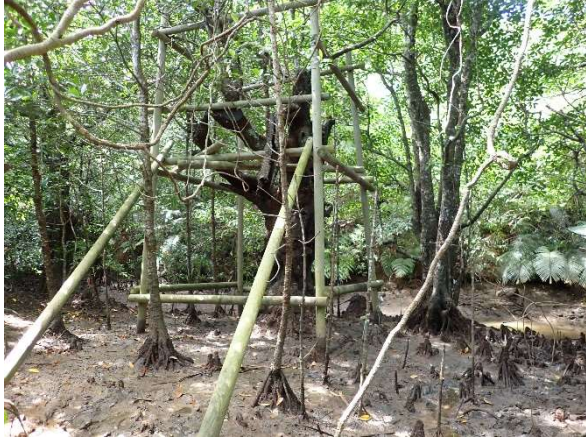
【写真8 周囲の植生状況】

S1からS4内における植生調査の結果は表2のとおりで、今年度調査では周辺オヒルギが29本（前年度比20本減）となっている。オヒルギの本数が減少した原因としては、50cm未満の幼木が枯損、衰退により減少したことが上げられる。サガリバナについては3本（前年度比1本減）となった（写真8、9）。

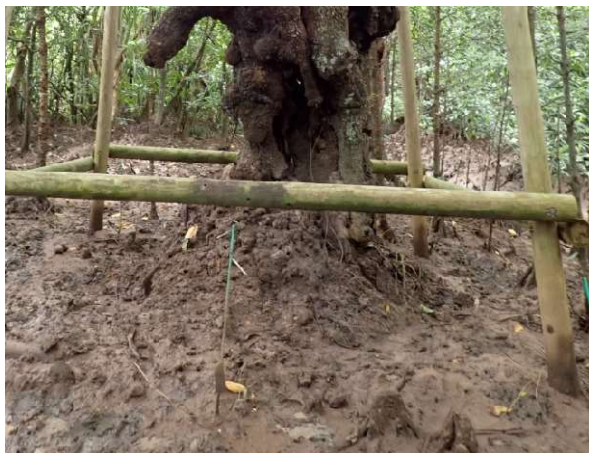
【写真10 令和6年度調査時の巨木下部】

また、周辺状況においては、近年シャコの営巣により巨樹根元に盛り上がった土が見られたが、本年度調査では減少が見られた（写真10、11）。一方、前年度調査で確認されなかったシャコ塚が、周辺に複数確認された（写真12、13）。陸地化を防ぐためにも、今後のシャコ塚の動きを注視する必要がある。

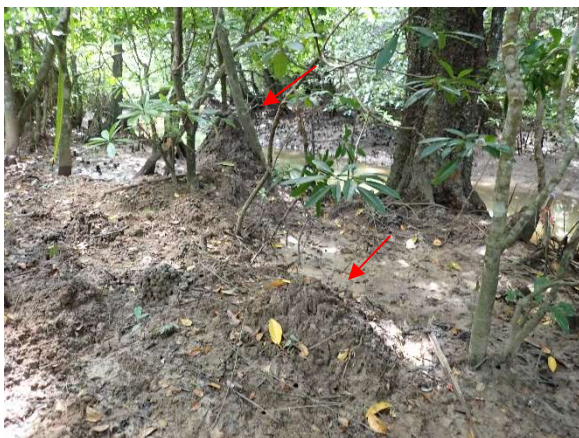
【写真12 新たに発生したシャコ塚】
