仲良川立ち枯れ被害箇所 モニタリング調査報告書

西表森林環境保全ふれあいセンター

平成 22 年度新規設定箇所

仲良川立ち枯れ被害箇所のモニタリング調査について（年報）

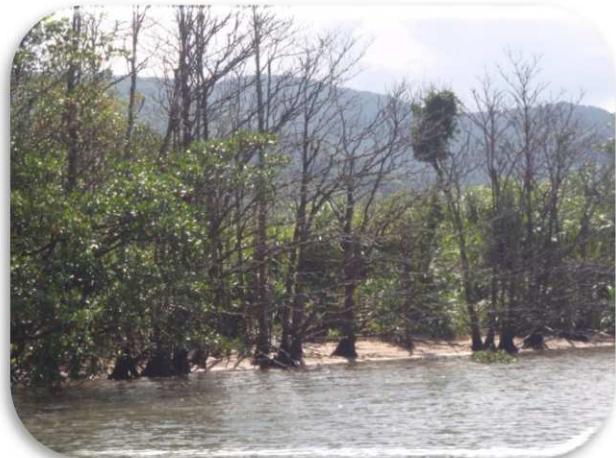
写真 1 仲良川の立ち枯れ被害箇所

仲良川の一部において、平成 21 年度にツアーガイド等の情報として、マングローブ林の立ち枯れ被害が当センターに寄せられ現地を確認した結果、オヒルギがまとまって立ち枯れしている状況を確認した。（写真 1）。

現地は、土砂が堆積しており稚樹の発生も数本に限られていることから、今後、土砂の堆積により陸地化しオヒルギ以外の新たな植物が発生する可能性もあるので当センターで立ち枯れ被害箇所に調査地を設定しモニタリング調査を実施していくこととした。

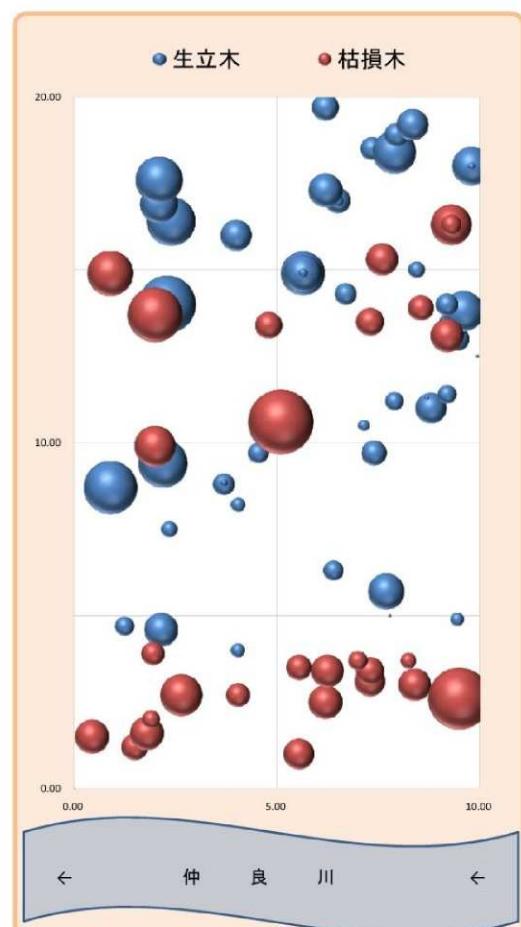
図 3 調査木の生育状況別位置

生立木の平均胸高直径は 9.3 cm、平均樹高は 6.2m で、枯損木の平均胸高直径は 12.4 cm、平均樹高は 6.7m となっており比較的高木のオヒルギが枯損し、位置的には、川縁周辺に多く発生し林内ではまばらに確認される状況である。

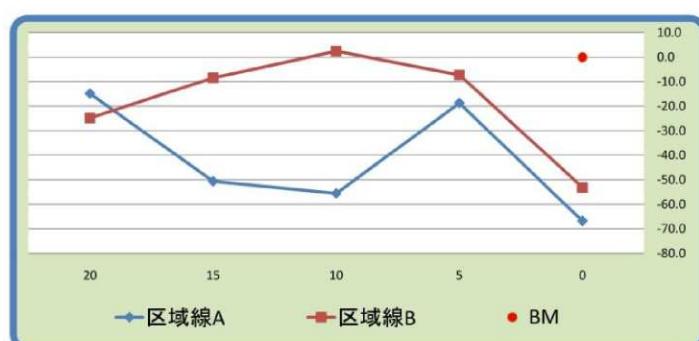
グラフ 1 地盤高の変化

測定結果はグラフ1のとおりで、No.1からNo.5の延長線を区域線A、No.5からNo.10の延長線を区域線Bで表示した。

区域線A側は途中を水が流れる形状になっておりいびつな形状を示している。

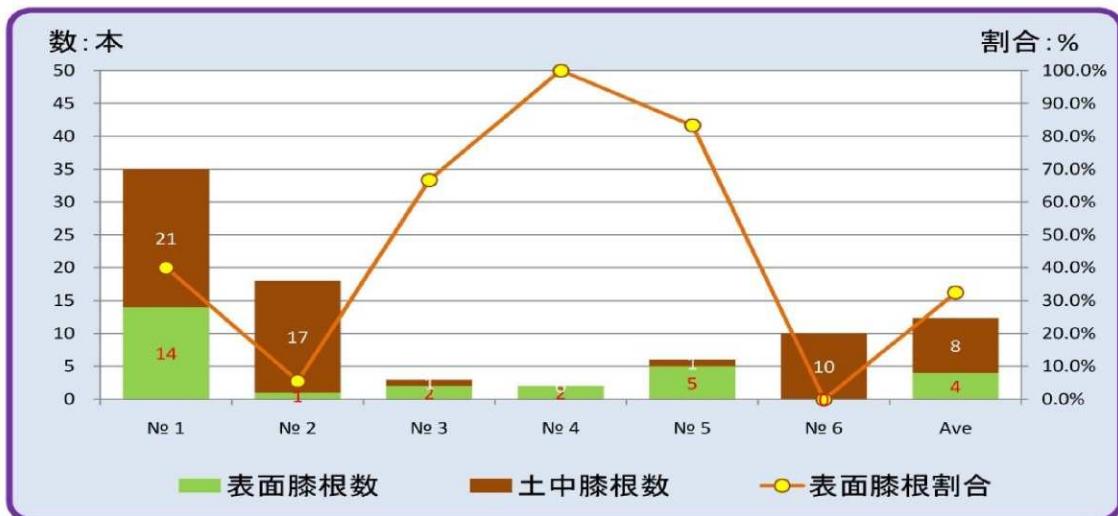
グラフ 2 各調査地点における膝根数の変化

調査地全体、表面露出膝根が少なく川縁のNo.1で最大14本の表面膝根を確認したがそれ以外の地点は0~5本以内であり平均では4本と少ない結果となった。

また、土中膝根はNo.1で21本、No.2で17本を確認したが全体平均では8本とこちらも少ない調査結果だった。

生育の盛んなオヒルギの林内では数え切れない程の表面露出膝根を確認出来ることから推察すると調査対象地の膝根の数は極端に少ないといえる。

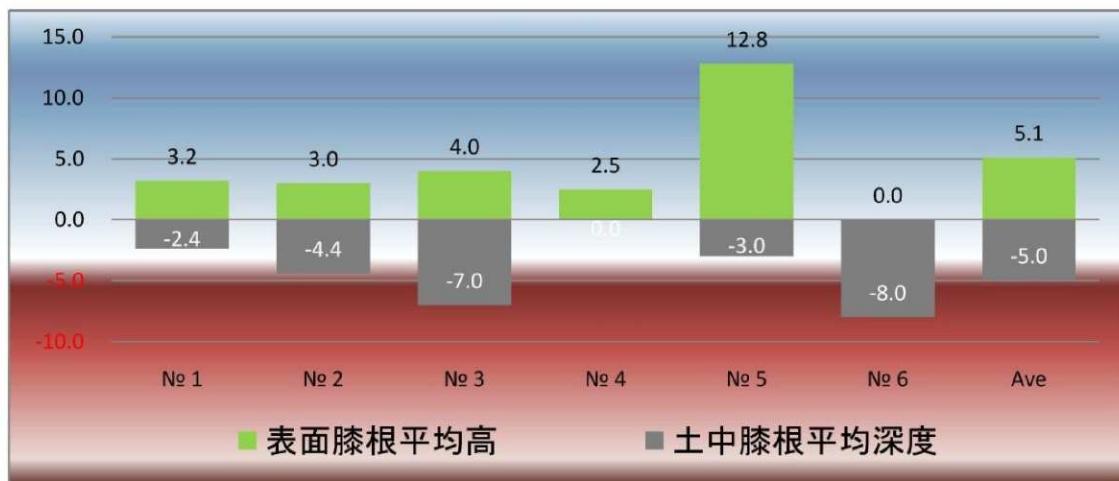
グラフ 3 各調査地点における膝根の高さ・深度

なお、各調査地点における膝根の高さはグラフ 3 のとおりである。
 土壤表面露出膝根の平均高は 5.1 cm となっているが、No.5 の泥地付近の調査地点で 12.8 cm の高い数値を記録したことによるものである。土中埋設膝根深度は No.6 が -8.0 cm と最も深く、平均 -5.0 cm となった。
