平成31年度 保護林モニタリング調査結果(概要)

令和2年 2月26日

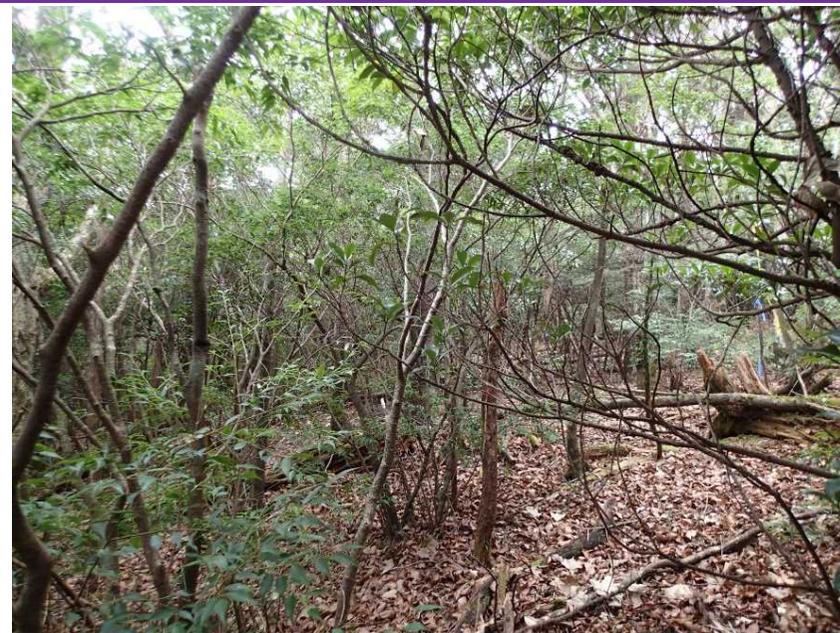
プロット23101

特徴：標高1295mの山腹平衡斜面に位置するシラキ-ブナ群集

1(平成21年度)→2(平成26年度)→3(平成31年度)

- ・高木層では、大径木のモミ等の枯損が確認された
- ・低木層はハイノキが優占し、林内の見通しは悪い
- ・草本層の植被率は高いが、優占しているのはシカの忌避植物であるハイノキやシキミであった

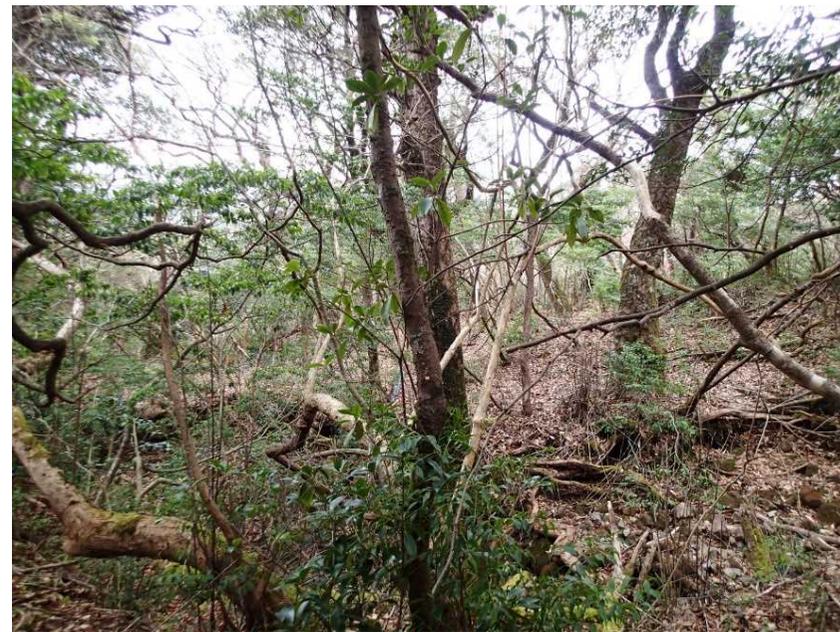
プロット23102

特徴：標高1305mの山腹平衡斜面に位置するハイノキ-ツガ群集

- ・ 高木層では、アカマツや樹種不明の枯損が確認された
- ・ 低木層はハイノキが優占するが、林内の見通しはよい
- ・ 草本層は植被率の高い場所もあるが、生育しているのはシカの忌避植物であるハイノキであった

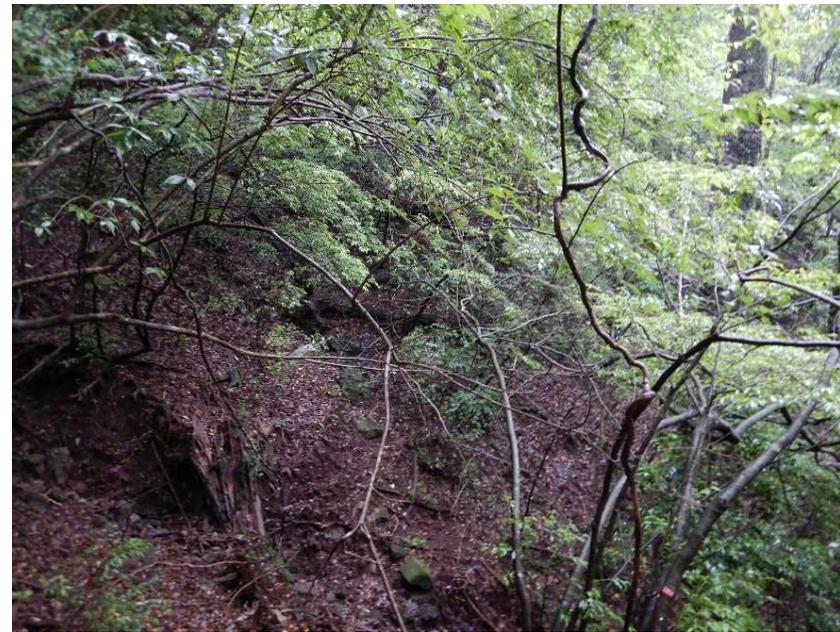
プロット23104

特徴：標高1124mの山腹平衡斜面に位置するシキミ-モミ群集

1(平成21年度)→4(平成26年度)→3(平成31年度)

- ・高木層では、大径木のモミの枯損が確認された
- ・低木層はハイノキが優占しており、林内の見通しは悪い
- ・草本層は貧弱で、ハイノキやコガクウツギなどが生育していた

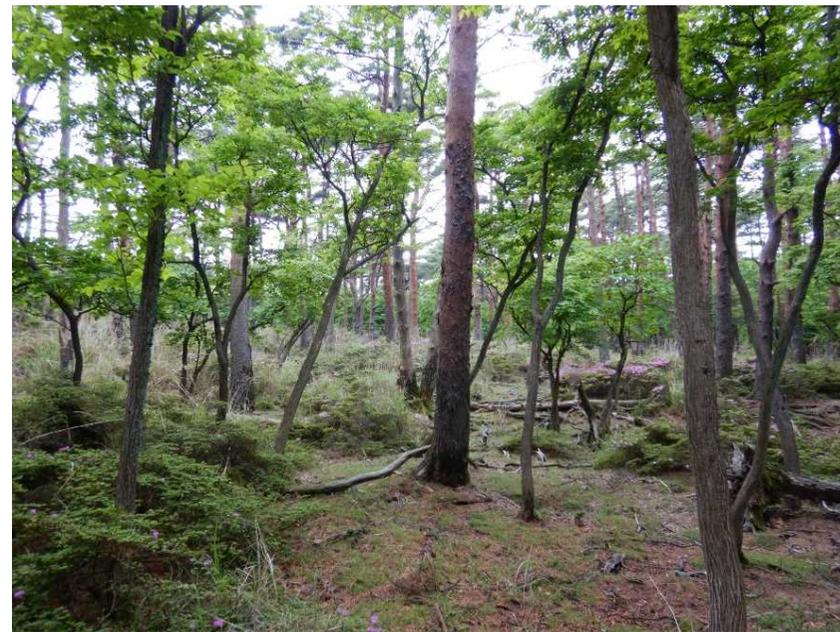
プロット23105

特徴：標高1195mの山腹平衡斜面に位置するミヤマキリシマ-アカマツ群集

1 (平成21年度)→1 (平成26年度)→3 (平成31年度)

- ・高木層では、枯損及び倒伏は確認されなかった
- ・亜高木層を形成する胸高直径10cm前後のミズナラの枯損が10本以上確認された
- ・低木層は小径木のタンナサワフタギとヤマツツジが優占するが、林内の見通しは良い
- ・スズタケは開花枯死しており、ほとんど枯死稈のみとなっていたが、僅かに矮小化した個体も確認された
- ・プロットへのアクセスルート（登山道）で表土流亡が確認された

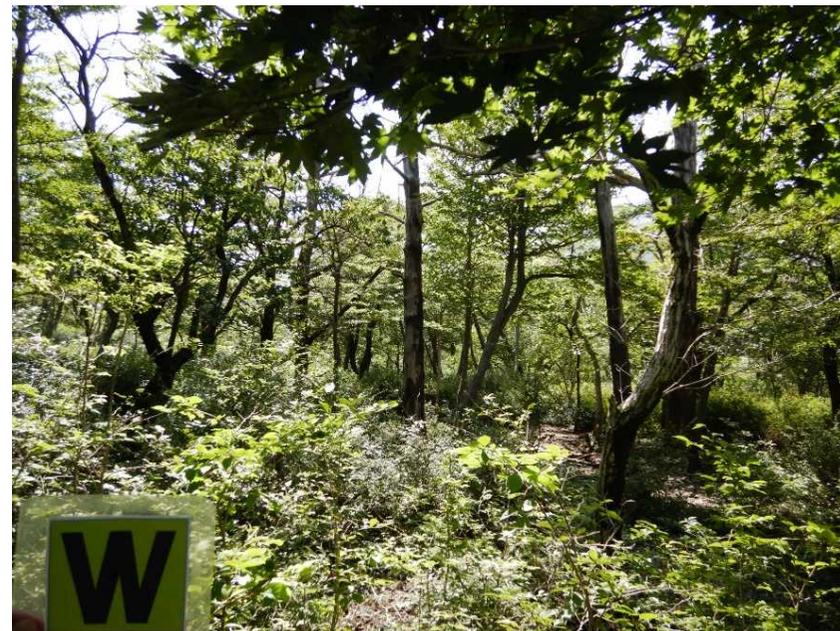
プロット23109

特徴：標高1006mの山腹平衡斜面に位置するカナクギノキ-ヒメシャラ群落

- ・高木層では、火山性ガスの影響と思われるアカマツの枯損が7本その他、ミズナラやアカシデ等の枯損が確認された
- ・低木層はタンナサワフタギとコガクウツギが優占し、林内の見通しは悪い
- ・草本層の植被率は高いが、生育しているのはシカの忌避植物であるミヤマキリシマやコガクウツギなどであった

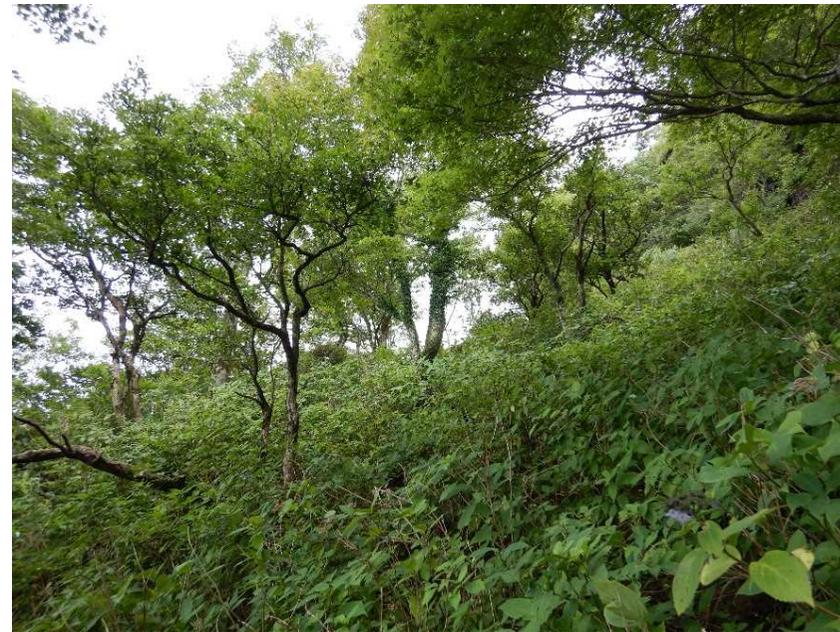
プロット23110

特徴：標高1200mの山腹平衡斜面に位置するキリシマヒゴタイ-ニシキウツギ群落

1 (平成21年度)→2 (平成26年度)→3 (平成31年度)

- ・高木層では、枯損及び倒伏は確認されなかった
- ・低木層はタンナサワフタギとヤマアジサイが優占しており、特に2m以下の林内の見通しは悪い
- ・草本層はヤマアジサイが密生し、林床を覆っていた

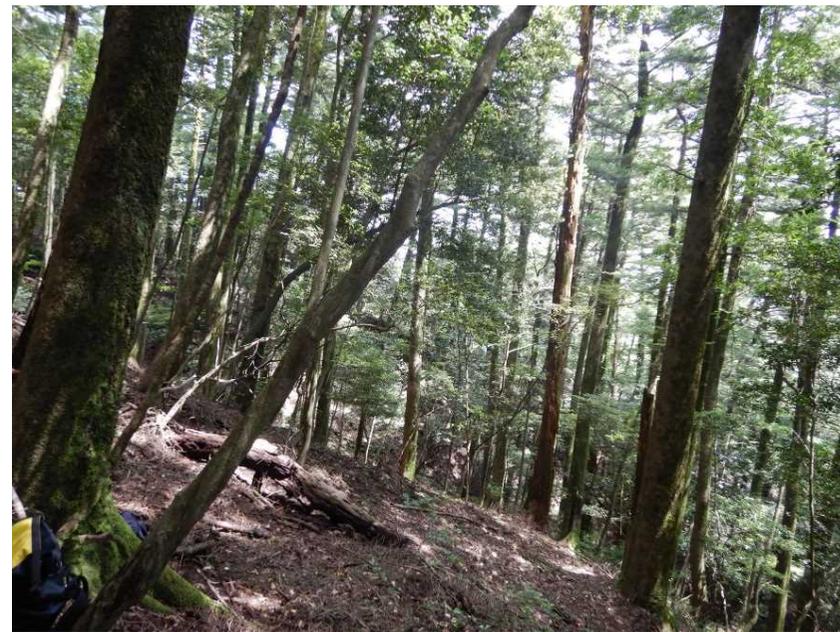
プロット23111

特徴：標高942mの山腹平衡斜面に位置するシキミ-モミ群集

- ・高木層では、2018年の台風24号による風害でモミの枯損が2本確認された他、樹種不明の枯損が2本確認された
- ・低木層にはシキミが僅かに優占する程度で、林内の見通しはよい
- ・草本層は植被率が極めて低く、貧弱である

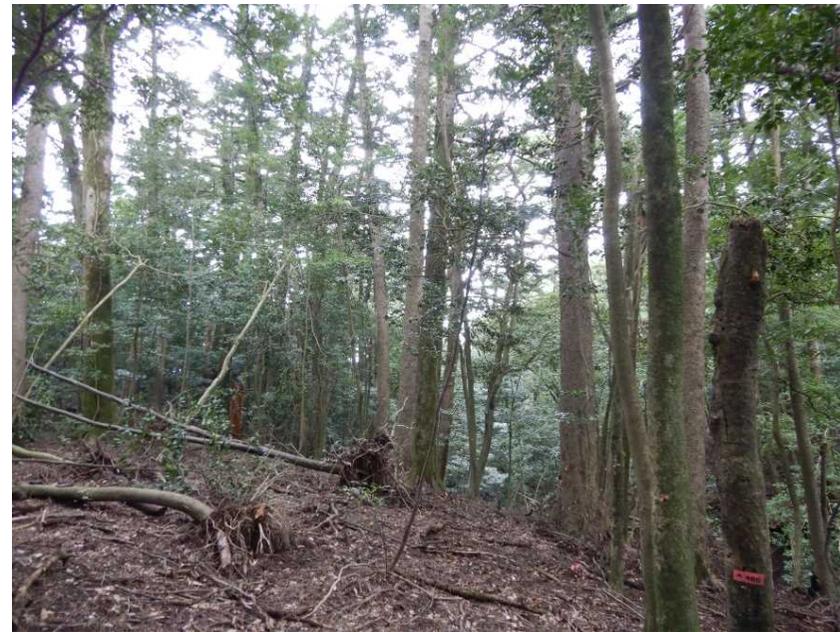
プロット23112

特徴：標高684mの山腹平衡斜面に位置するシキミ-モミ群集

1(平成21年度)→2(平成26年度)→3(平成31年度)

- ・高木層では、2018年の台風24号による風害でモミやミズキの枯損が3本確認された他、ミズキと樹種不明の枯損が確認された
- ・同被害木として、イイギリやヤマザクラなど6本の根返り倒伏が確認された
- ・低木層はヤブツバキが生育する程度で、林内の見通しはよい
- ・草本層は植被率が極めて低く、貧弱である

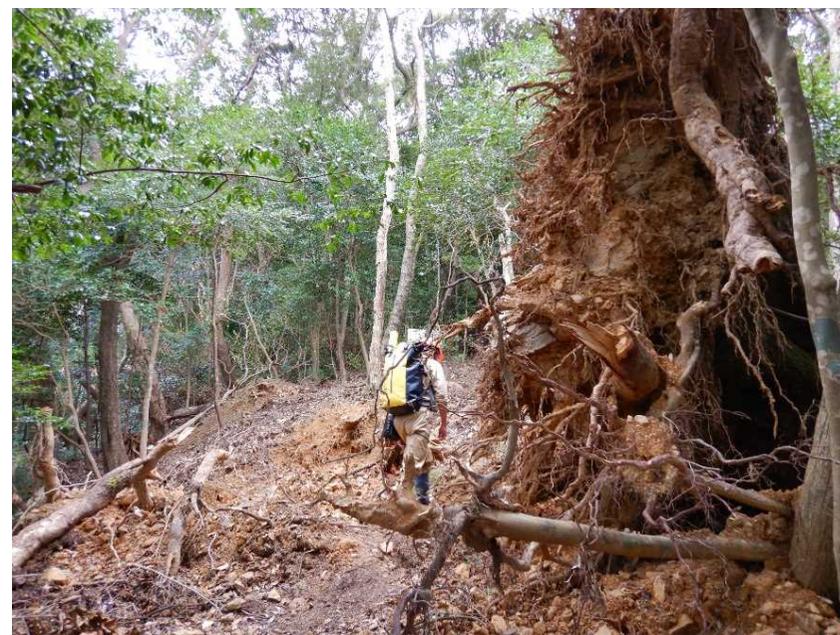
気象害（台風17号の被害）

←
根返り
倒伏

←
幹折れ

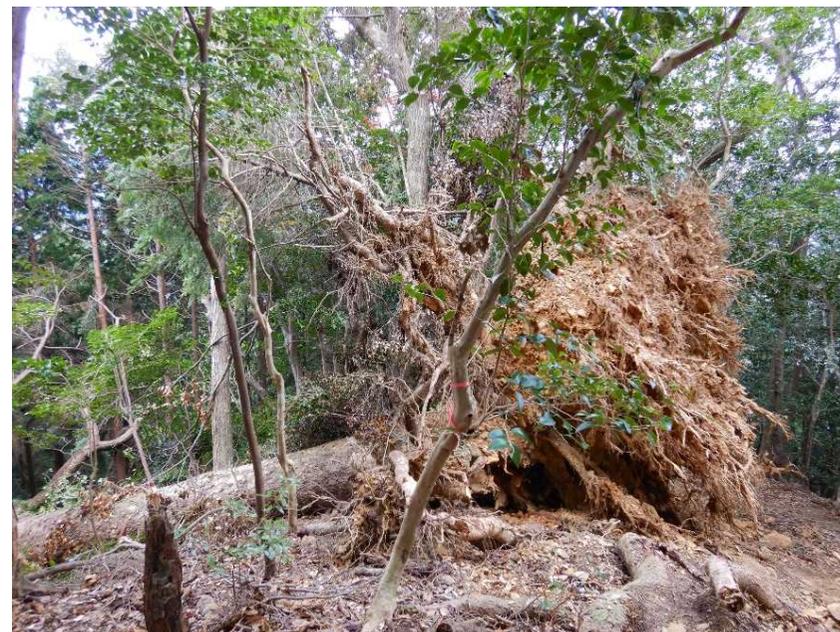
←
根返り
倒伏

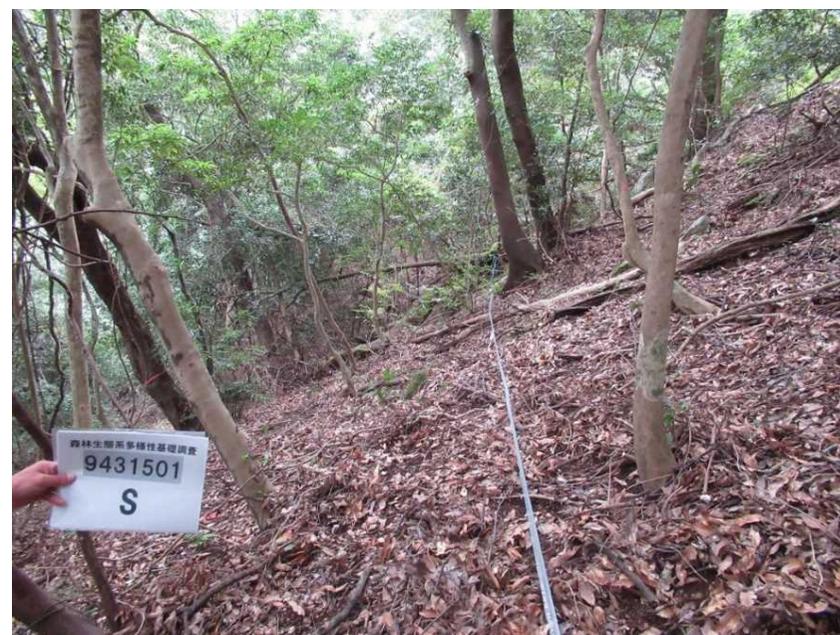
プロット30701

特徴：標高480mの山腹平衡斜面に位置するウラジロガシ群落

- ・ 高木層では、スダジイや樹種不明の枯損が確認された
- ・ 低木層はヤブニッケイやヤブツバキが優占するが、林内の見通しはよい
- ・ 草本層は植被率が極めて低く貧弱だが、確認種数は多い

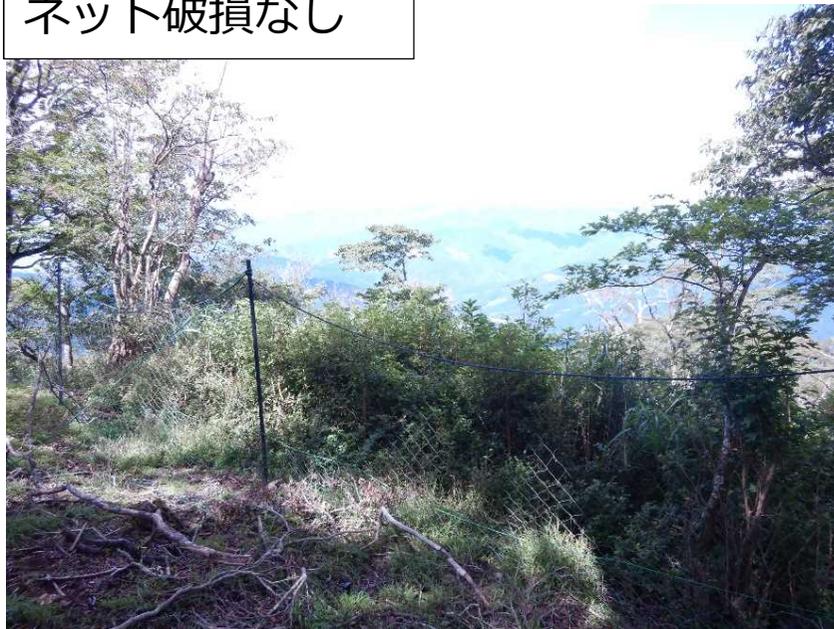
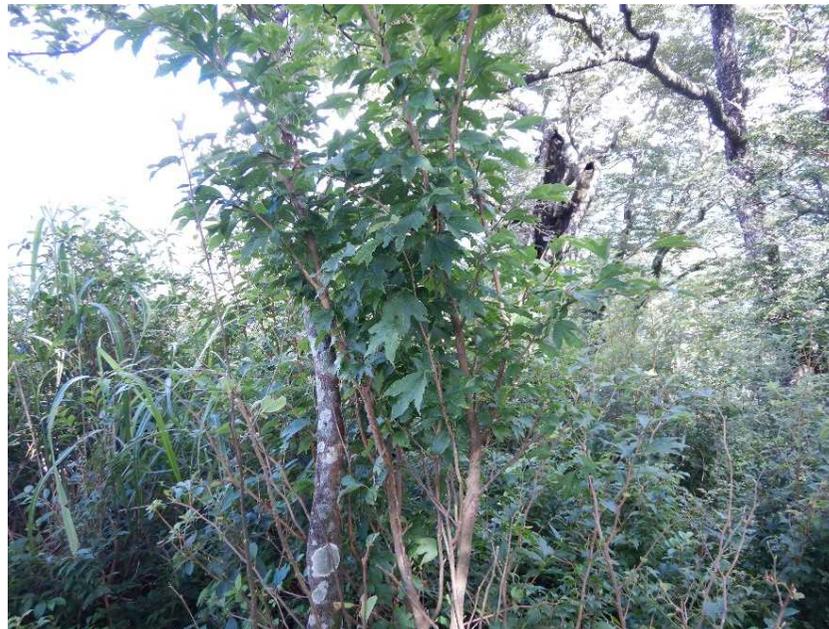
ネット破損なし

ネットが破損していないところでは、低木層から草本層まで繁茂している。
シカの嗜好植物であるシロモジも回復している。

植生保護柵内だけ植生が異なる。

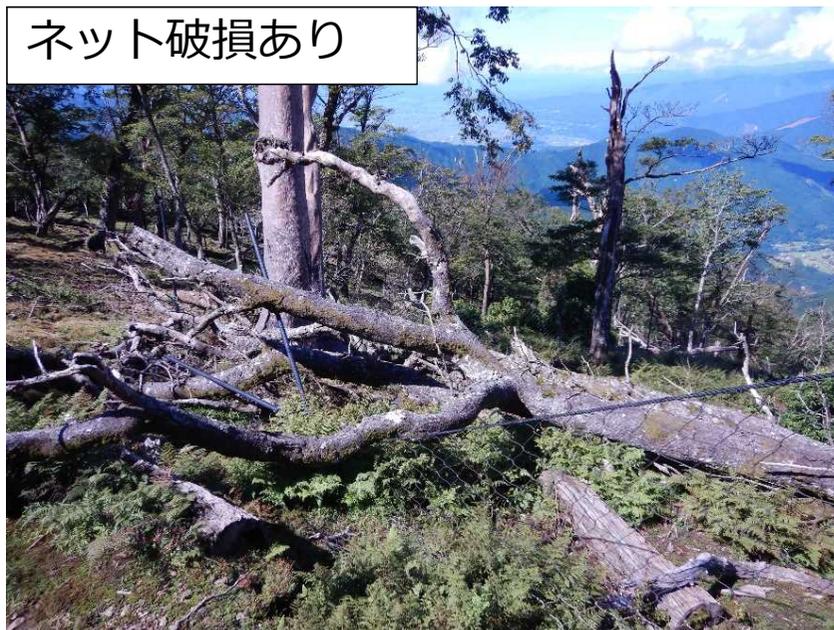
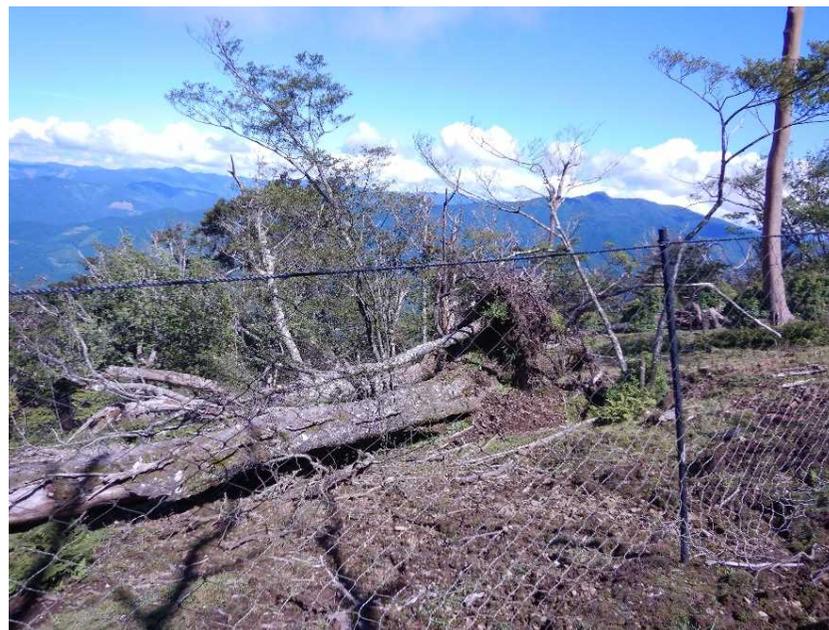
ネット破損あり

ネットがたわみシカが柵内に侵入している。
植生保護柵内の植生は柵外と大差ない。
林床を覆っているのはコバノイシカグマなど。

大径木のブナの枯損や倒伏が目立つ。

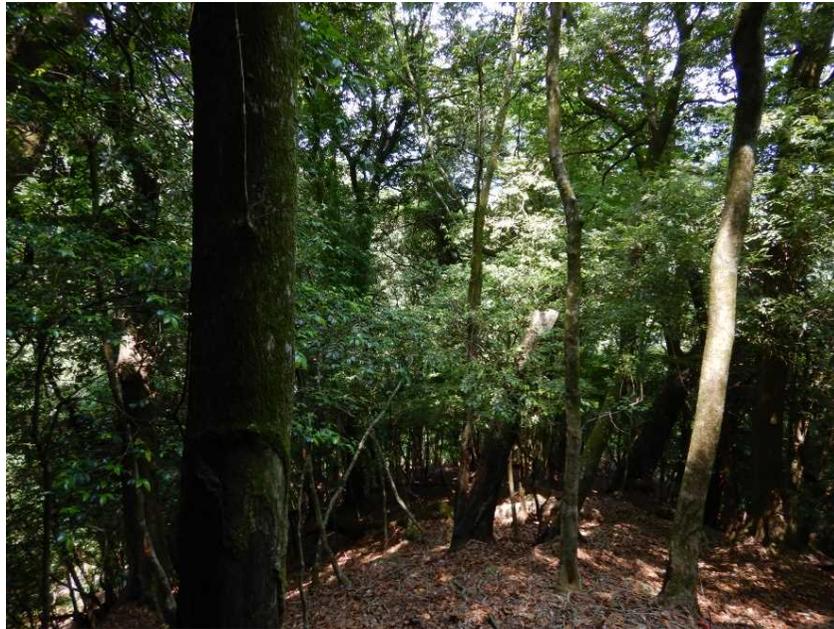
プロットNo.1

特徴：標高640mのやせ尾根に位置するミヤマシキミアカガシ群集

- ・ 高木層では、大径木のアカガシの枯損が確認された
- ・ 低木層は優占種を欠き、林内の見通しは非常によい
- ・ 草本層は植被率が極めて低く、貧弱である

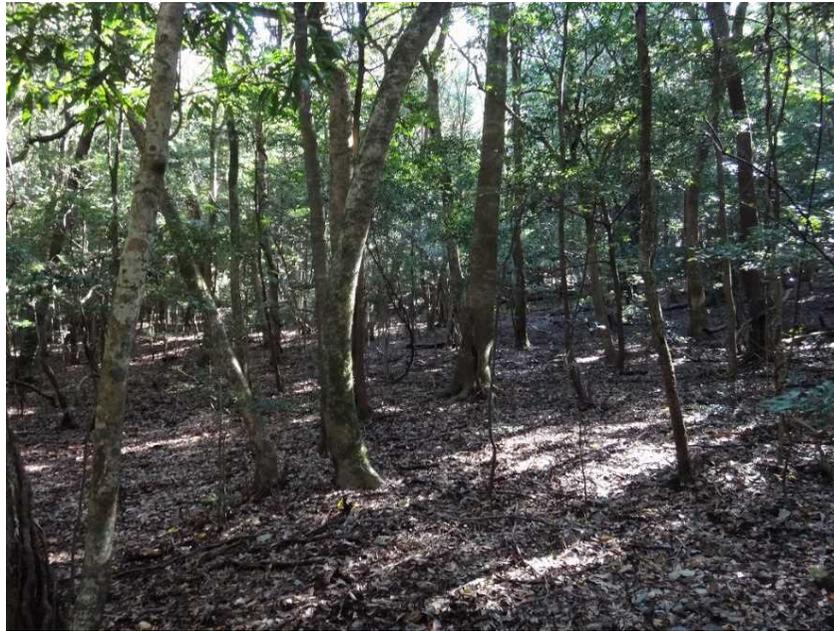
プロット32901

特徴：標高616mの山腹平衡斜面に位置するタブノキ群落

- ・ 高木層では、枯損及び倒伏は確認されなかった
- ・ 低木層はイヌガシが優占し、林内の見通しはよい
- ・ 草本層はイズセンリョウが優占するが植被率は低く、貧弱である
