②稲尾岳周辺森林生態系保護地域

保護林及びプロット位置図・概況写真

③ 普賢岳生物群集保護林

④大森岳生物群集保護林

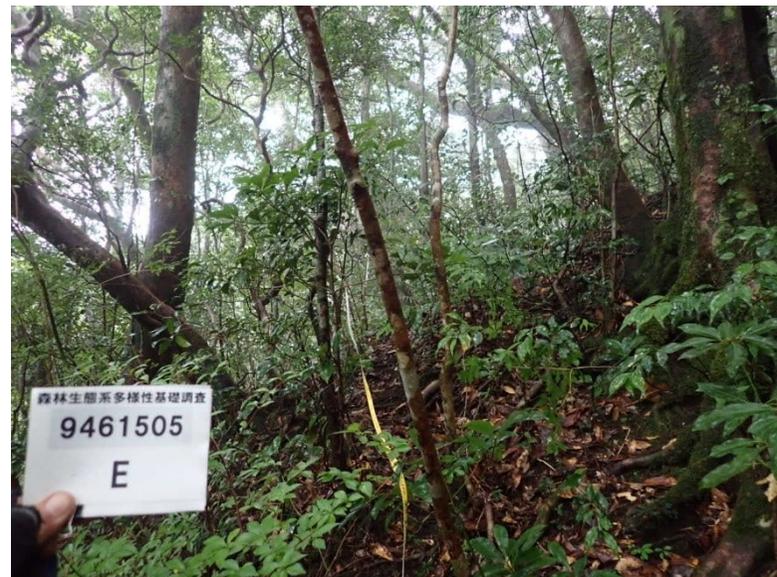
プロット14001(9461505)

特徴：標高710mの山腹凹斜面に位置するイスノキ-マテバシイ群落

0(平成23年度)→0(平成28年度)→推定0(令和3年度)

- ・高木層では、アカマツとマテバシイの他、樹種不明の枯損が確認された。
- ・低木層植被率が高く、イスノキやミヤマシキミなどの小径木が林立し、林内の見通しは非常に悪い
- ・草本層の植被率も高く、コンテリギが優占する他、ハイノキやシキミなどが生育し、種多様性が見られた

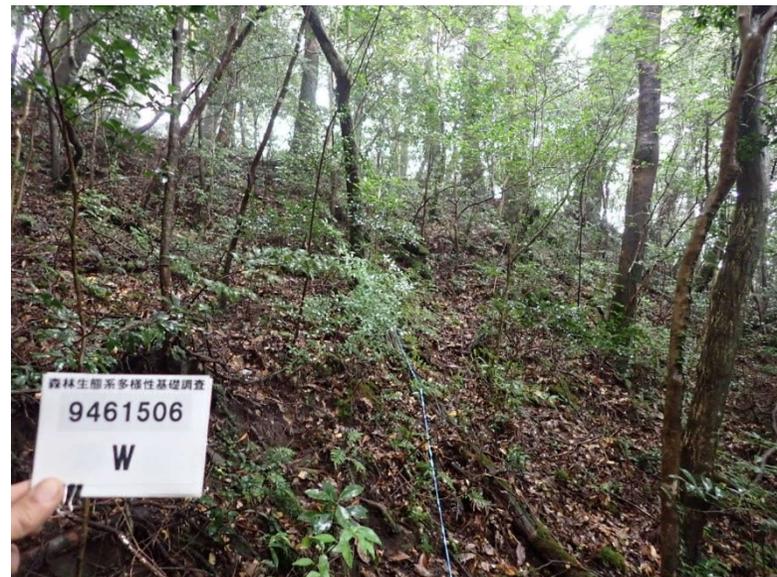
プロット14002(9461506)

特徴：標高750mの山腹平衡斜面に位置するイスノキ-アカガシ群落

0(平成23年度)→0(平成28年度)→推定0(令和3年度)

- ・高木層では、枯損及び倒伏は確認されなかった
- ・低木層はサザンカやコンテリギなどの小径木が優占し、林内の見通しは悪い
- ・草本層の植被率は高く、サザンカとホソバタブが優占する他、ハイノキやヒサカキなどが生育し、種多様性が見られた

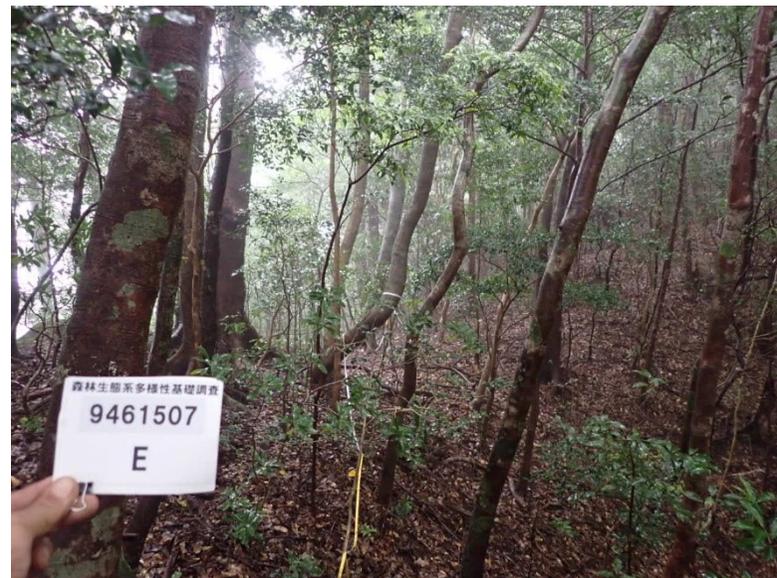
プロット14003(9461507)

特徴：標高790mの山腹凸斜面に位置するイスノキ-モミ群落

0(平成23年度)→0(平成28年度)→推定0(令和3年度)

- ・高木層では、樹種不明の大径木の枯損が確認された
- ・低木層はイヌガシとヤブニッケイが優占し、林内の見通しは悪い
- ・草本層はシキミが優占する他、ツブラジイやイスノキなどが生育するが、林床が暗いためか出現種数は少ない

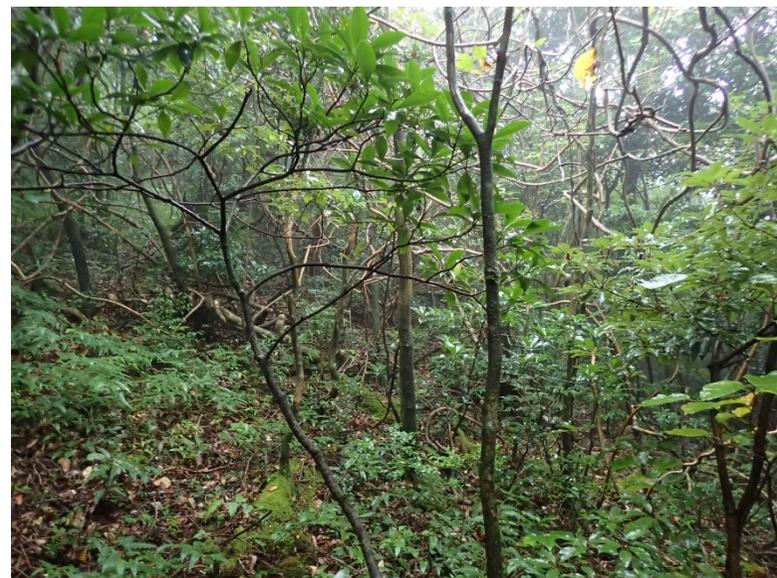
プロット14004

特徴：標高896mの山腹平衡斜面に位置するアカガシ-ヤマグルマ群落

0(平成23年度)→0(平成28年度)→0(令和3年度)

- ・高木層では、樹種不明の枯損が確認された
- ・低木層はシキミやイヌガシなどの小径木が林立し、林内の見通しは非常に悪い
- ・草本層の植被率は高く、イヌガシとモミジイチゴが優占する他、モミやツクシイヌツゲなどが生育し種多様性が見られた
- ・ギャップ下にはモミジイチゴが繁茂し、ツクシイヌツゲの幼木などが見られた

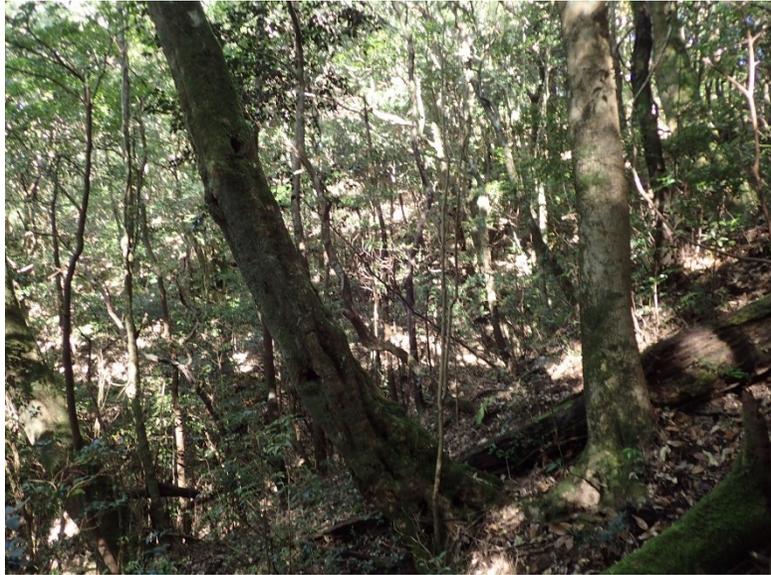
プロット14005

特徴：標高835mの山腹凹斜面に位置するモミ-スダジイ群落

0(平成23年度)→0(平成28年度) →0(令和3年度)

- ・高木層では、樹種不明やスダジイの枯損が確認された
- ・低木層はハイノキやイヌガシなどの小径木が繁茂し、林内の見通しは非常に悪い
- ・林床が暗いためか草本層植被率は低いが、イヌガシとサザンカが優占する他、ウラジロガシやモミなどの実生も確認され、種多様性が見られた
- ・高木のスダジイにセッコクの着生が確認された

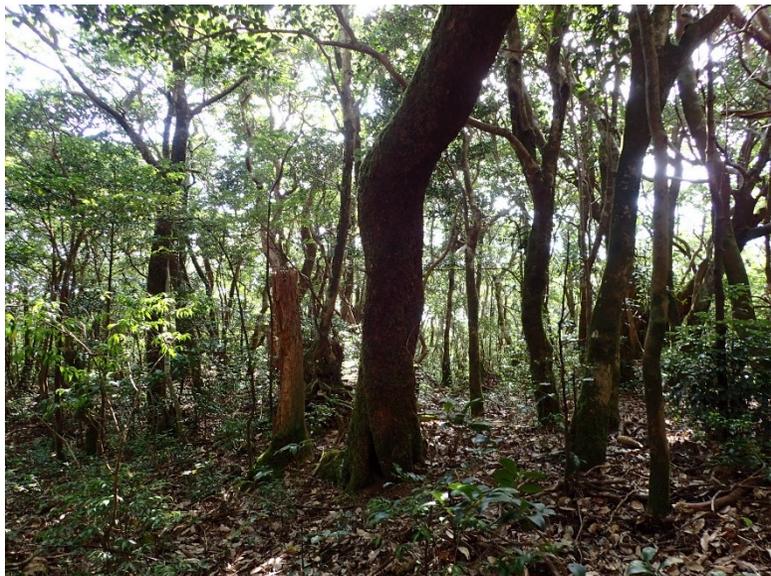
プロット14006 ※過年度調査地点が見つからずその周辺の同林相にてプロット再設定

特徴：標高889mの山腹平衡斜面に位置するアカガシ-モミ群落

0(平成23年度)→0(平成28年度) →0(令和3年度)

- ・高木層では、アカガシや樹種不明の枯損が確認された
- ・風当りが強いためか樹高はやや低い
- ・低木層はイヌガシとマテバシイが優占し、林内の見通しは悪い
- ・草本層はサザンカやハイノキが優占するが、林床が暗いためか植被率は低い
- ・希少種のシュスラン属とカンアオイ属、オオバノトンボソウがプロット内で確認された

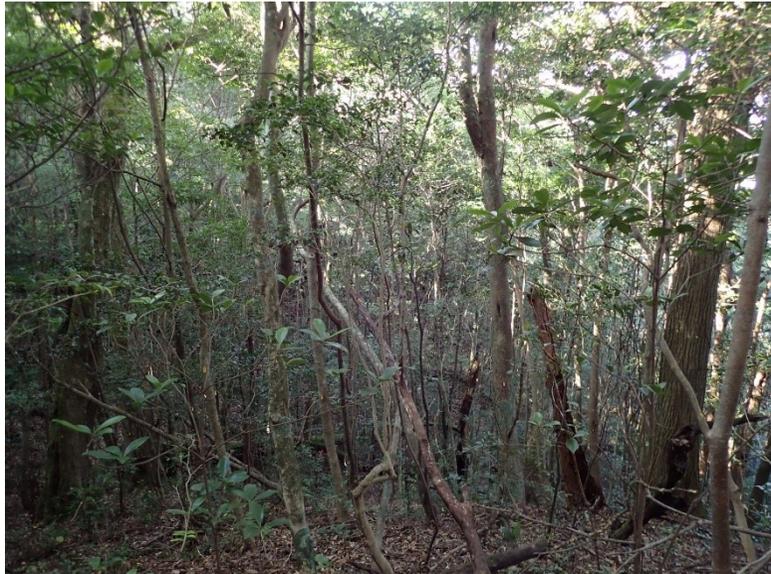
プロット14007

特徴：標高637mの山腹凸斜面に位置するイスノキ-スタジイ群落

0(平成23年度)→0(平成28年度)→0(令和3年度)

- ・高木層では、樹種不明の大径木の枯損が確認された
- ・低木層はヤブニッケイやサザンカなどの小径木が繁茂し、林内の見通しは悪い
- ・草本層は林床が暗いためか植被率は低いものの種数は多く、イヌガシやサツマイナモリ優占する他、ベニシダやコバノカナワラビなどが生育し、種多様性が見られた

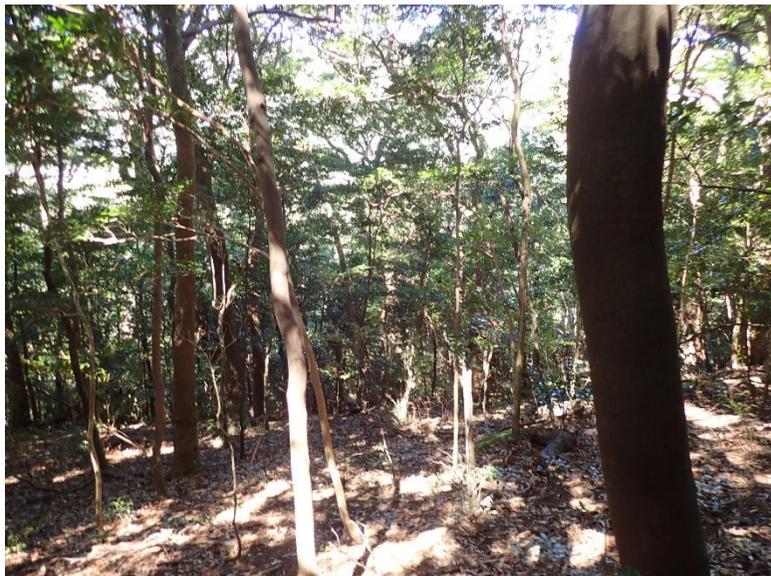
プロット14008

特徴：標高590mの山腹平衡斜面に位置するイスノキ-マテバシイ群落

シカ被害程度：0(平成23年度)→0(平成28年度)→0(令和3年度)

- ・大径木が多い老齢林となっており、高木層では樹種不明の枯損が確認された
- ・カシノナガキクイムシ被害がマテバシイに生じていた
- ・低木層はヤブニッケイとイスノキが優占するが、林内の見通しは良い
- ・草本層の植被率は林床が暗いためか低く、イズセンリョウが僅かに優占する程度である
- ・希少種としてツチトリモチやカンアオイ属、ガンゼキランが確認された

<p>対策状況</p>	<p>—</p>
<p>保護・管理案</p>	<ul style="list-style-type: none"> ・ カシノナガキクイムシの被害がマテバシイに生じていることから、引き続き発生状況を注視していくこととし、今後、カシノナガキクイムシの被害により樹勢が衰え、危険木の発生が予見される場合には、伐倒駆除など必要な対策を行う。 ・ シカの個体数増加状況に応じ、シカ捕獲、植生保護柵設置等の対策を検討する。 ・ 当保護林を含む周辺地域ではシカの生息が確認されていることから、引き続き、シカの侵入状況の確認のほか保護林の異常の有無等状況把握に努めるとともに、モニタリング調査を継続する。
<p>モニタリング間隔案 ※選定理由は新マニュアルp10参照</p>	<p>5年 ※選定理由： キ その他、短期間で大きな変化が想定される保護林（最近、保護林周辺地域においてシカの生息、被害が確認されているため）</p>

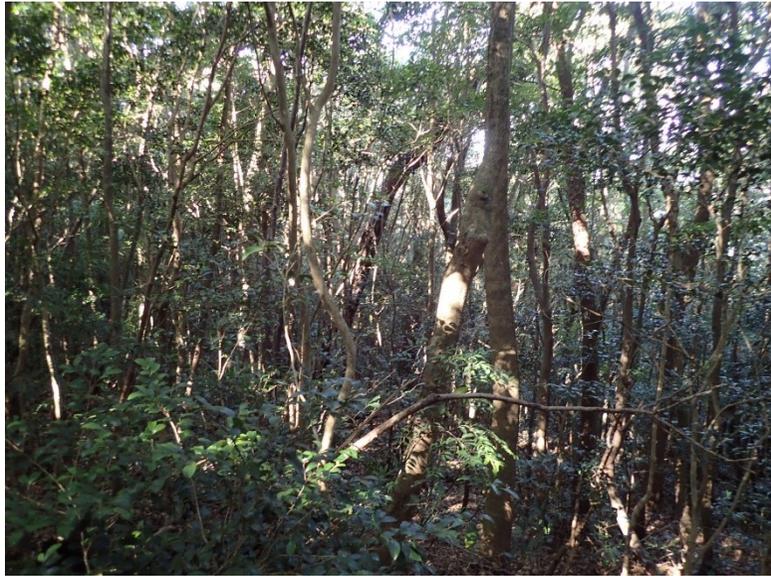
プロット14009

特徴：標高636mの山腹平衡斜面に位置するイスノキ-タブノキ群落

シカ被害程度：0(平成23年度)→0(平成28年度)→0(令和3年度)

- ・高木層では、スタジイや樹種不明の枯損が確認された
- ・風当りが強いためか樹高は10m程度と低い
- ・低木層はハイノキやヤブツバキなどの小径木が繁茂し、林内の見通しは悪い
- ・草本層はベニシダとイヌガシが優占するが、林床が暗いためか植被率は低い
- ・希少種としてキリシマシャクジョウとガンゼキランが確認された

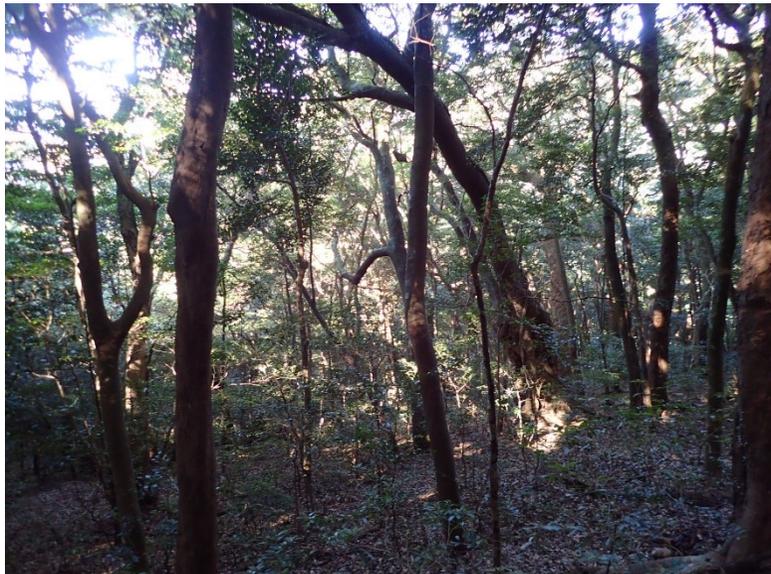
プロット14010

特徴：標高620mの山腹平衡斜面に位置するイスノキ-ヤブニッケイ群落

0(平成23年度)→0(平成28年度)→0(令和3年度)

- ・大径木が多い老齢林となっており、高木層では、ホソバタブや樹種不明の枯損が確認された
- ・低木層はイヌガシが優占し、林内の見通しは悪い
- ・草本層はイヌガシが優占するが、林床が暗いためか植被率は低い

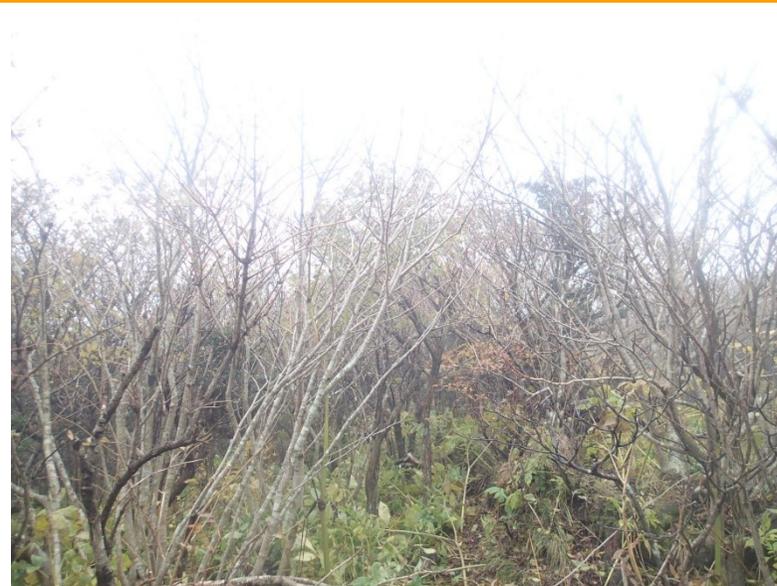
プロットNo.41301(9421503) ※森林生態系多様性基礎調査結果を基に記載

特徴：標高1,300mのやせ尾根に位置するコハウチワカエデ-ヒメクロモジ群落

0(平成21年度)→0(平成26年度)→推定0(令和3年度)

- ・ 普賢岳山頂東側に位置し、群落高5m程度の低木林となっており、高木層を欠く
- ・ 低木層植被率は高く、ヤマボウシとドウダンツツジが繁茂し、林内の見通しは悪い
- ・ 草本層植被率は非常に高く、シシウドが林床を被覆する他、スゲ属が繁茂する

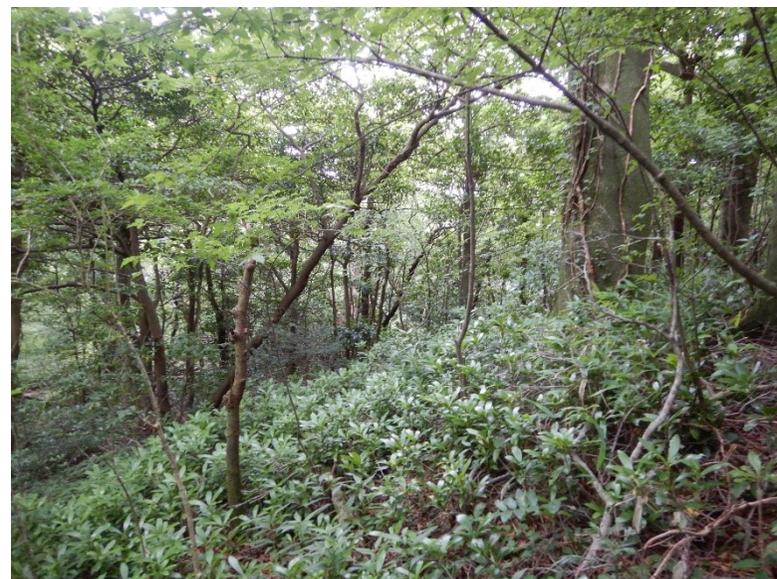
プロット41302

特徴：標高1,091mの山腹平衡斜面に位置するシラキ-ブナ群集
シカ被害程度：

0(平成21年度) → 0(平成26年度) → 0(令和3年度)

- ・ 高木層では、アズキナシやコハウチワカエデの枯損が確認された
- ・ 低木層植被率は高く、アブラチャン、シキミ、ツリバナなどが優占し、林内の見通しは悪い
- ・ 草本層植被率は非常に高く、ハルトラノオが林床を被覆する他、ウンザンザサやミヤマシキミが繁茂する

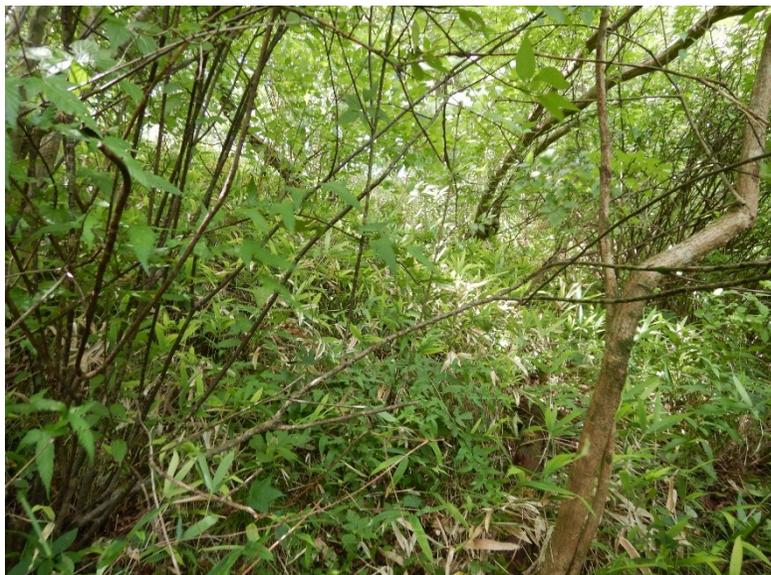
プロット41303

特徴：標高976mの山腹平衡斜面に位置するコハウチワカエデ-ヒメクロモジ群落

0 (平成21年度) → 0 (平成26年度) → 0 (令和3年度)

- ・ 高木層では、樹種不明の枯損が確認された
- ・ 低木層植被率は高く、ヒメクロモジやハナイカダが優占し、林内の見通しは非常に悪い
- ・ 草本層植被率は非常に高く、ウンザンザサが林床を被覆する他、モミジガサやモミジイチゴが繁茂する

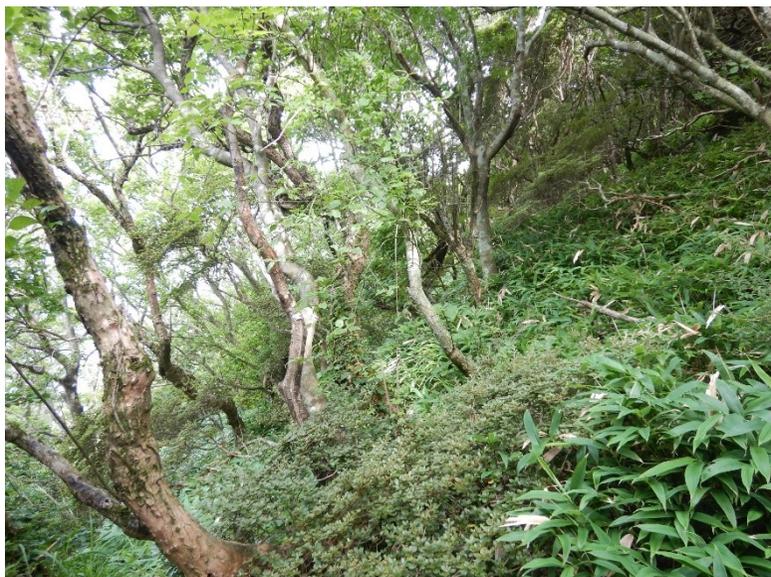
プロット41304

特徴：標高1,223mのやせ尾根に位置するコハウチワカエデ-ヒメクロモジ群落

0 (平成21年度) → 0 (平成26年度) → 0 (令和3年度)

- ・ 普賢岳山頂東側に位置し、群落高7 m程度の低木林となっており、高木層を欠く
- ・ 低木層植被率は高く、ノリウツギ、ミヤマキリシマ、ツルアジサイなどが優占し、林内の見通しは非常に悪い
- ・ 草本層植被率は非常に高く、ウンザンザサが林床を被覆する他、ヤマカモジグサやモミジイチゴが生育する

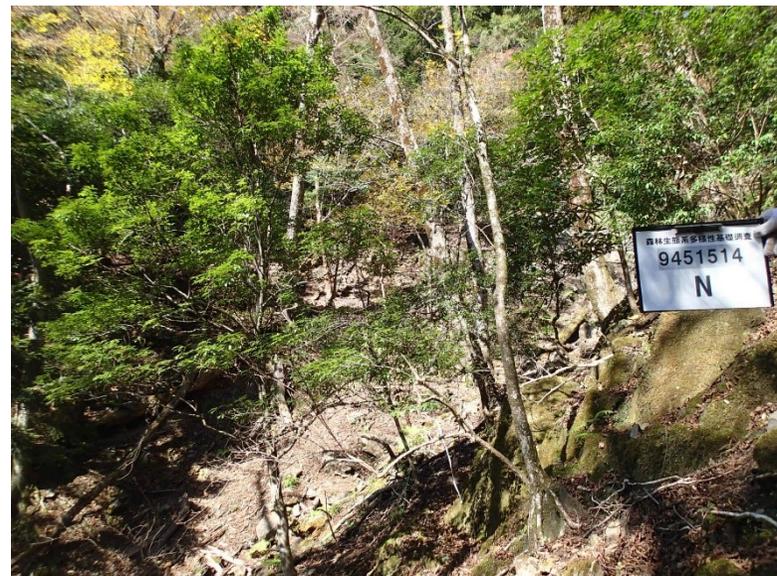
プロット43903(9451514) ※森林生態系多様性基礎調査結果を基に記載

特徴：標高840mの山腹平衡斜面に位置するサワグルミ群落

推定 3 (平成28年度)→推定 3 (令和 3 年度)

- ・高木層では、枯損及び倒伏は確認されなかった
- ・低木層はシキミとムラサキシキブが優占するが、林内の見通しは良い
- ・草本層はシカの不嗜好植物であるマツカゼソウとヒサカキが優占するが、植被率は低く貧弱である
- ・林床は露岩が目立つ

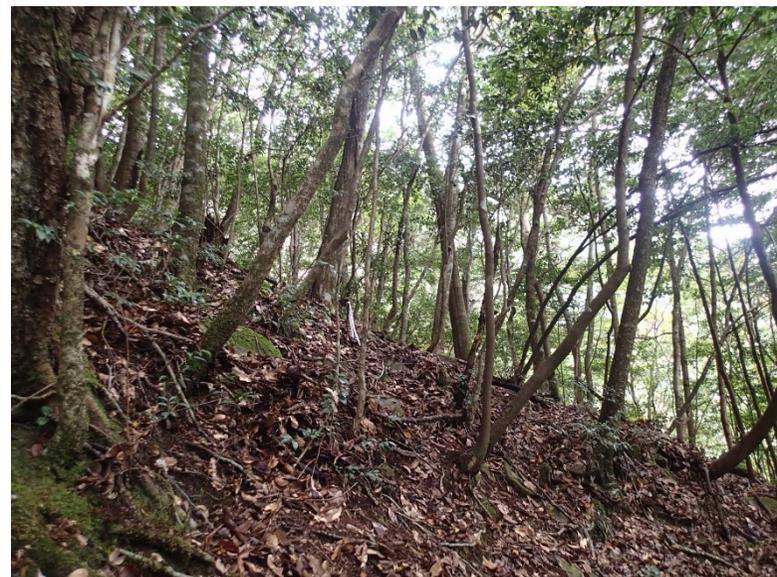
プロット43904(9451515) ※森林生態系多様性基礎調査結果を基に記載

特徴：標高860mの山腹平衡斜面に位置するウラジロガシ群落

推定 3 (平成28年度)→推定 3 (令和 3 年度)

- ・高木層では、枯損及び倒伏は確認されなかった
- ・低木層はシカの不嗜好植物であるハイノキが優占し、林内の見通しは悪い
- ・草本層はハイノキとヒサカキが優占するが、貧弱である

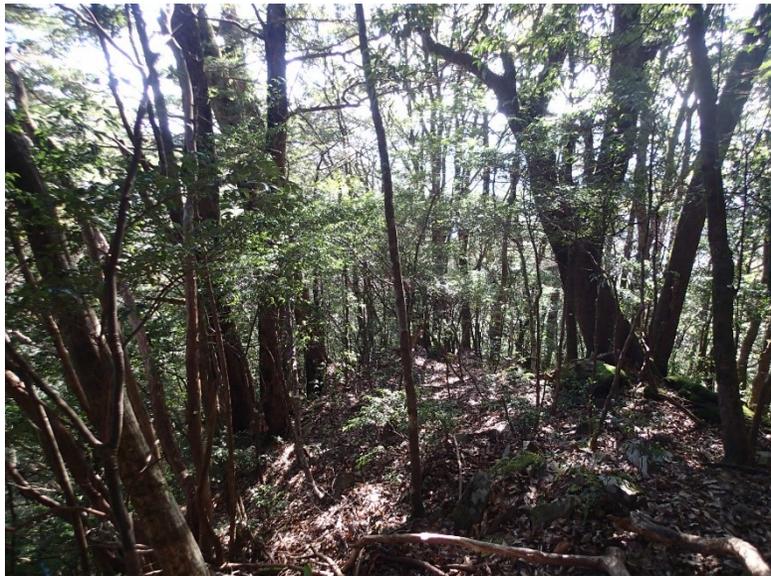
プロット43905(9451516) ※森林生態系多様性基礎調査結果を基に記載

特徴：標高920mの山腹平衡斜面に位置するアカガシ群落

推定3(平成28年度)→推定3(令和3年度)

- ・高木層では、樹種不明の枯損が確認された
- ・低木層はシカの不嗜好植物であるハイノキが優占し、林内の見通しは悪い
- ・草本層はハイノキが優占するが、貧弱である

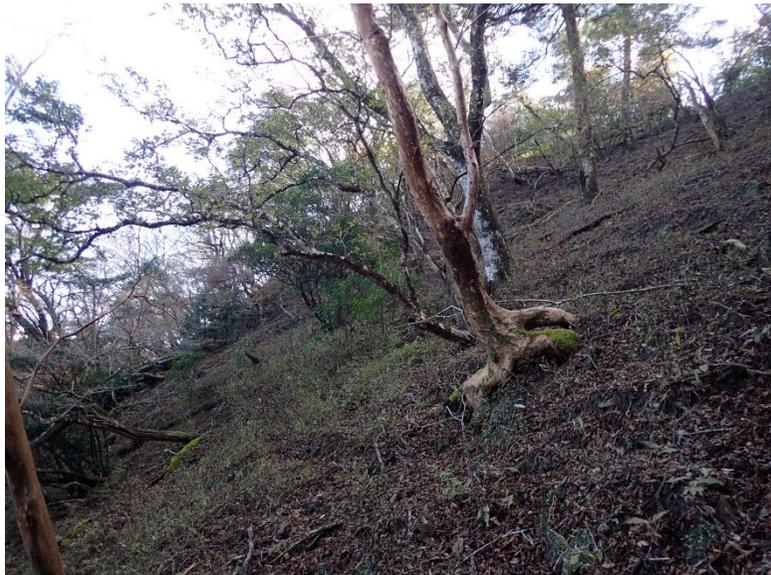
プロット43907※令和3年度新設

特徴：標高1,046mの山腹凹斜面に位置するイスノキ-ウラジロガシ群集

シカ被害程度：4(令和3年度)

- ・高木層では、枯損及び倒伏は確認されなかった
- ・低木層は優占種を欠き、タンナサワフタギが生育する程度で、林内の見通しは非常に良い
- ・草本層はシカの不嗜好植物であるシモバシラが優占するが、植被率は低く貧弱である
- ・表土流亡がわずかに確認された

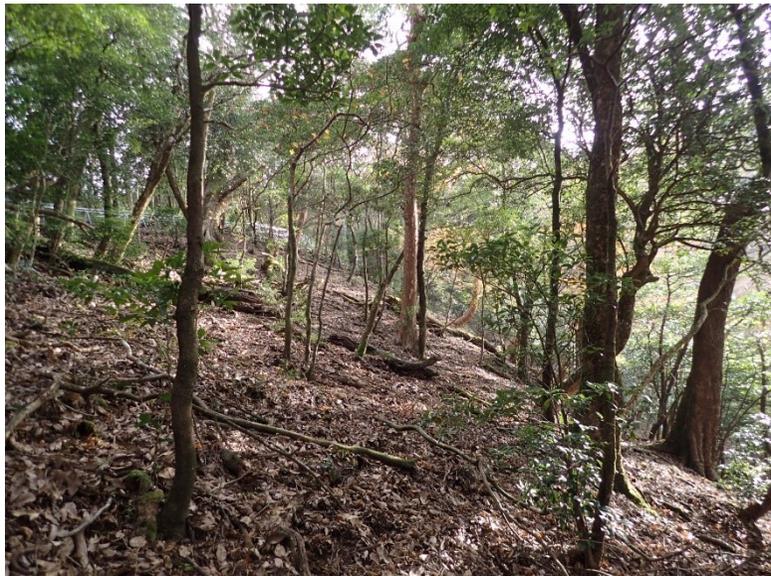
プロット43908 ※令和3年度新設

特徴：標高980mの山腹平衡斜面に位置するミヤマシキミ-アカガシ群集

シカ被害程度：3(令和3年度)

- ・高木層では、樹種不明の大径木の枯損が確認された
- ・低木層はシキミが僅かに優占する程度で、林内の見通しは非常に良い
- ・草本層はシカの不嗜好植物であるシキミとハイノキが優占するが、植被率は低く貧弱である

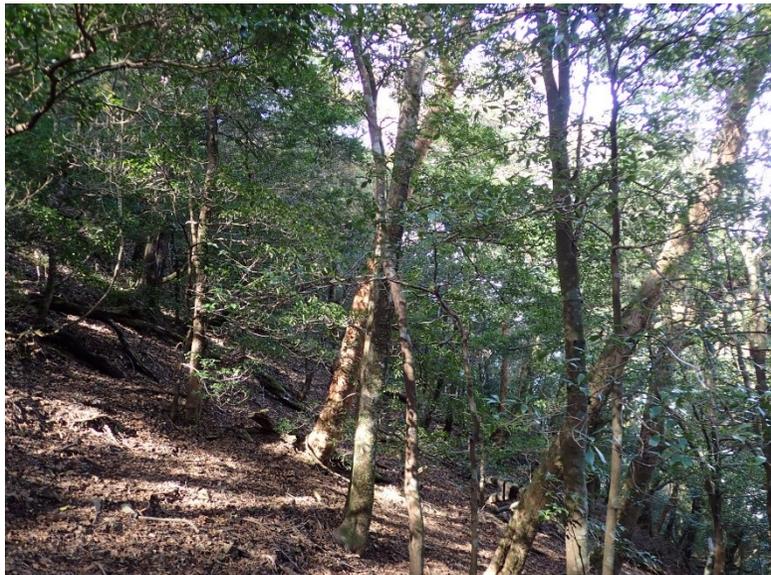
プロット43909 ※令和3年度新設

特徴：標高1,108mの山腹凹斜面に位置するミヤマシキミ-アカガシ群集

シカ被害程度：3(令和3年度)

- ・高木層では、樹種不明枯損が確認された
- ・低木層は優占種を欠き、シキミが生育する程度で、林内の見通しは非常に良い
- ・草本層はシカの不嗜好植物であるシモバシラが僅かに優占する程度で、植被率は低く貧弱である
