市房ゴシツバメシジミ希少個体群保護林内における令和2年度豪雨災害に係る荒廃溪流の状況と復旧計画について

3 令和2年7月豪雨による市房ゴシシツバメシジミ希少個体群保護林内の溪流荒廃状況

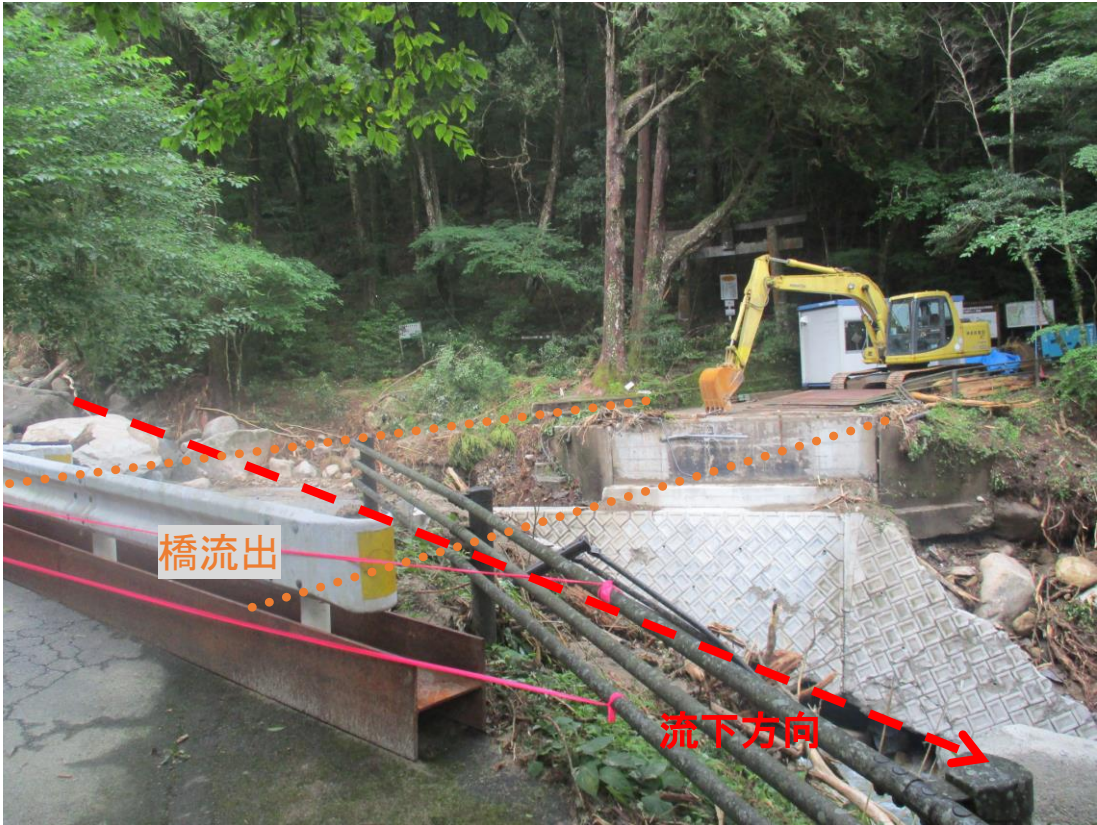
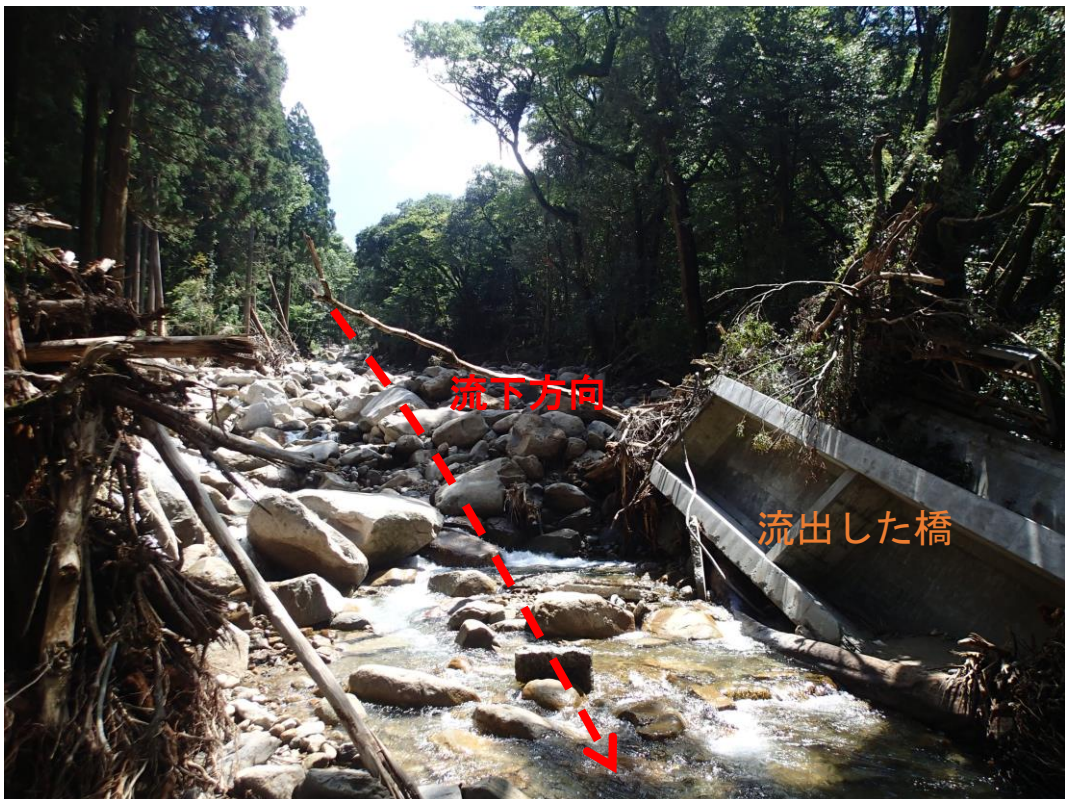
このような豪雨を受け、と1小班とほ小班の境の溪流において土石流が発生し、流出した土石により次の写真のとおり、直下の橋が流出するなどの被害を与えた。

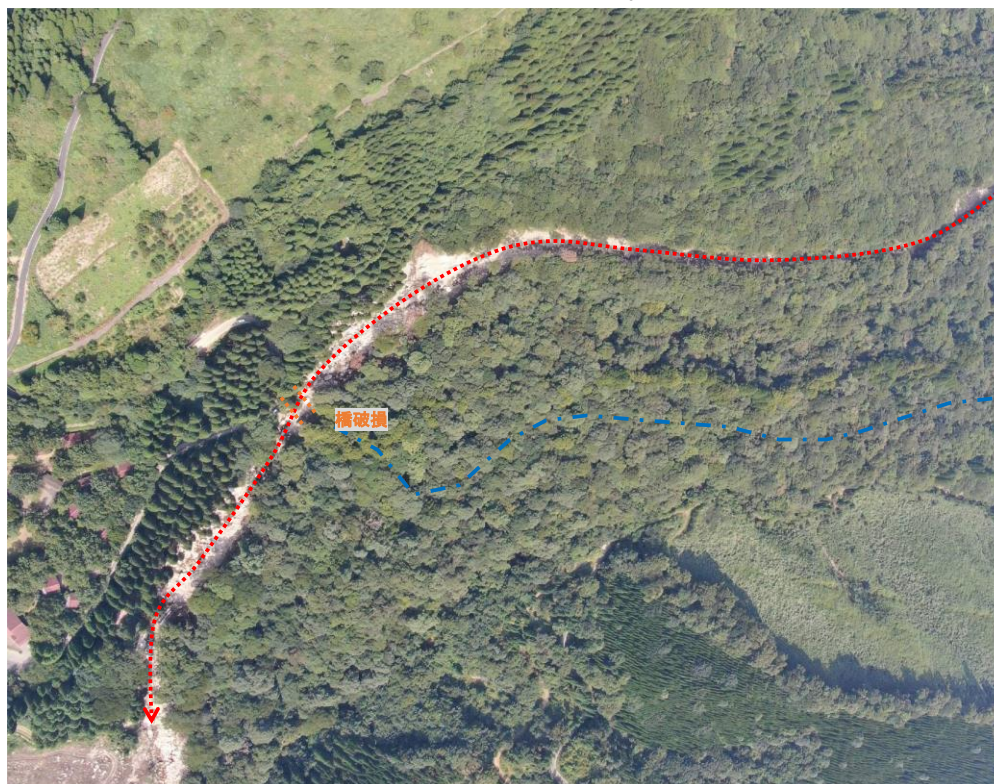
なお、土石流の発生は、豪雨後の現地確認により把握されたもので、災害発生後撮影された次の空中写真から溪流の荒廃の様子が確認できる。

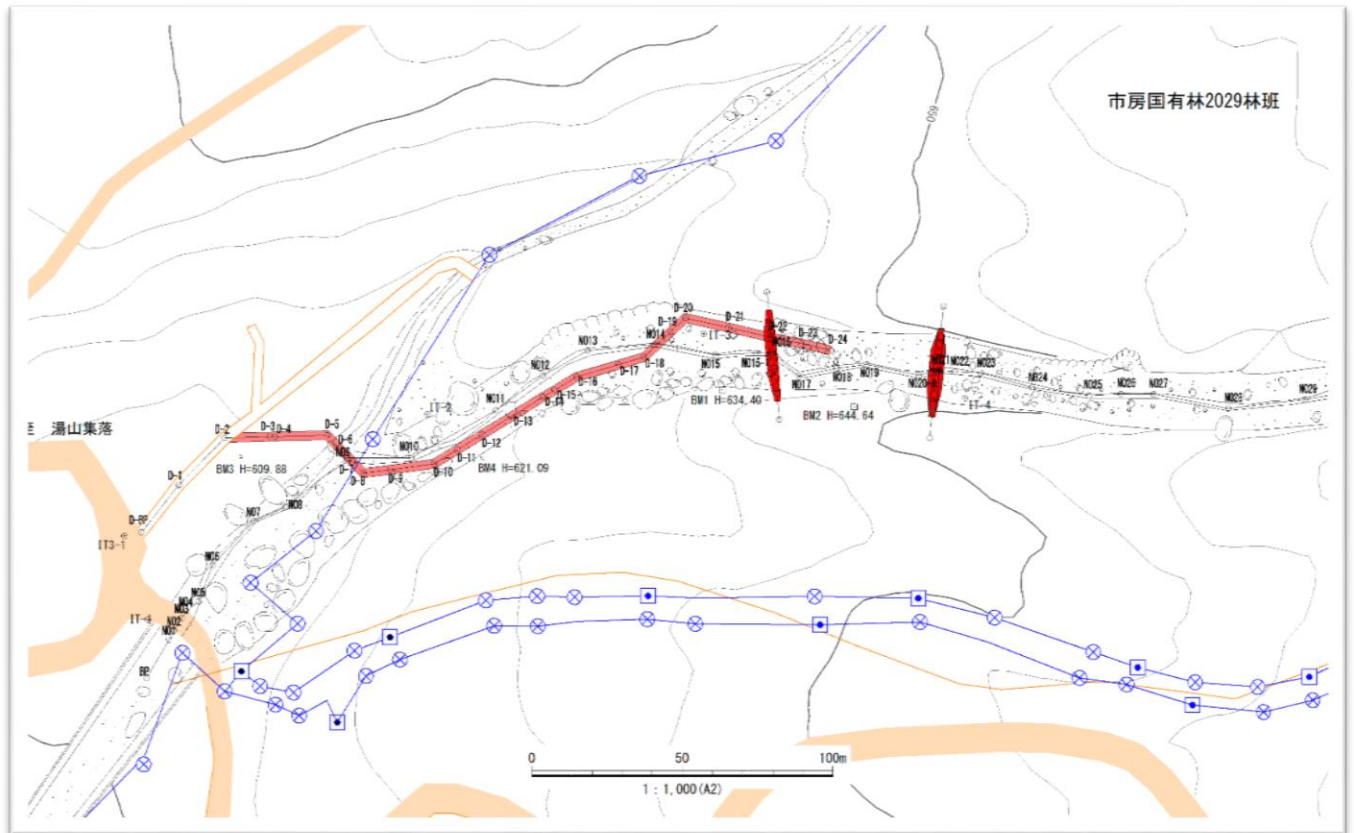
図5 溪流内の荒廃状況調査地点とその概要

溪流は花崗岩由来の巨石が溪床に散在し、流路蛇行部では溪岸部の侵食が確認される。対象溪流の流域は広く、本支流（溪流）で50ha以上の流域となる。溪流内の荒廃状況は次の図に示す箇所ごとの概要は以下のとおり。

- ・ 測点 No. 12～15 の蛇行部において右岸側で侵食されている(写真1)。
- ・ 測点 No. 16 より上流部では巨石含む不安定土砂が堆積している(写真2、3)。
- ・ 測点 No. 24～27 の右岸側で小規模な溪岸崩壊及び侵食されている(写真4)。

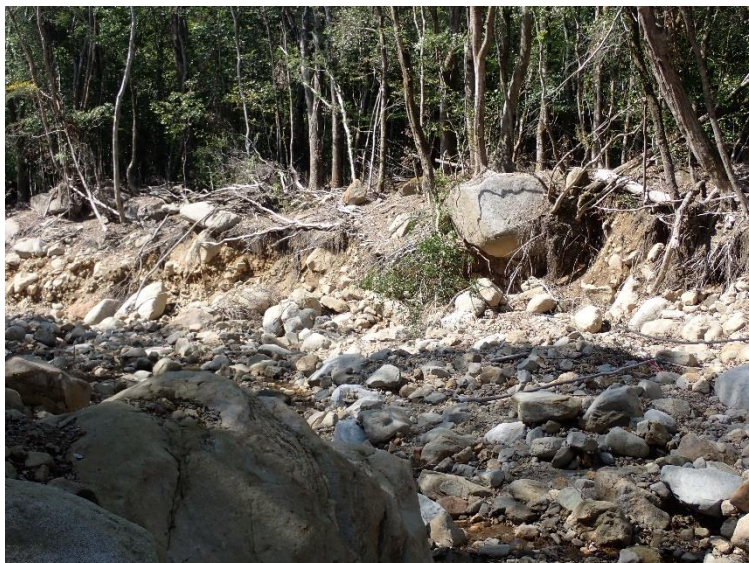
写真1 侵食状況(測点 No.12～15 付近 上流側から撮影)

測点 No.16 より上流では不安定土砂の堆積、侵食が発生しており、これらの不安定土砂及び侵食部の固定、流路規制を目的として、谷止工を2基計画。

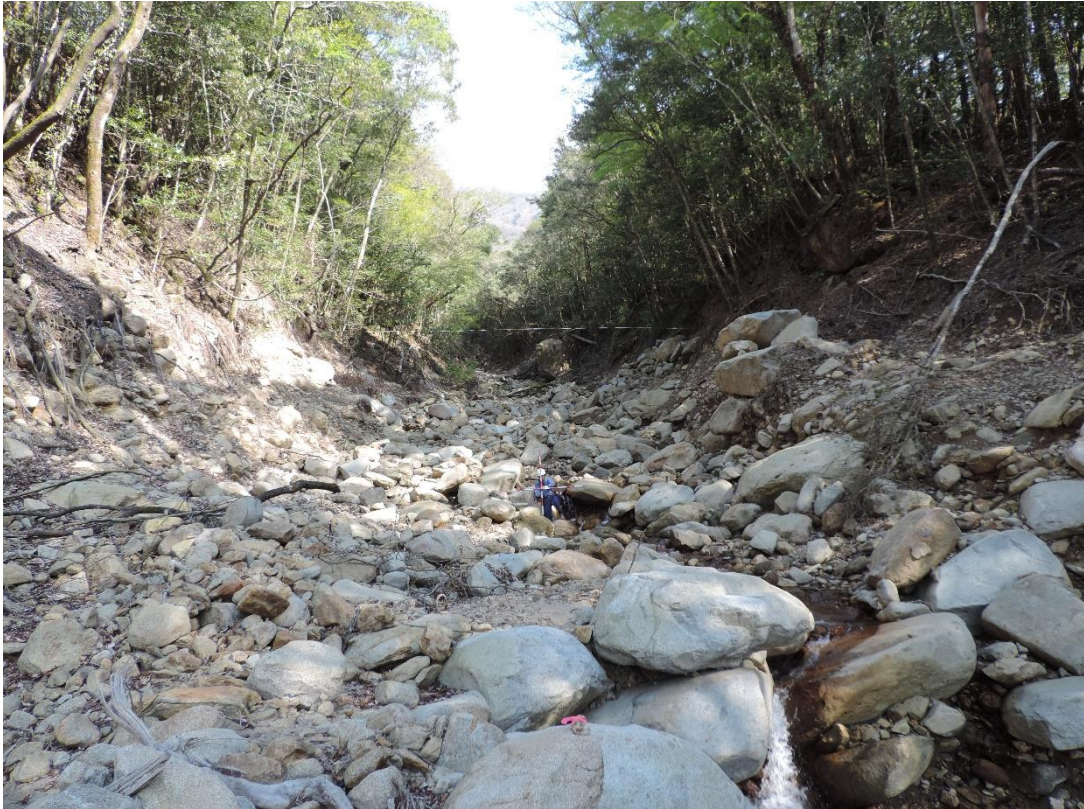
写真2 不安定土砂の堆積状況(測点 No.19)

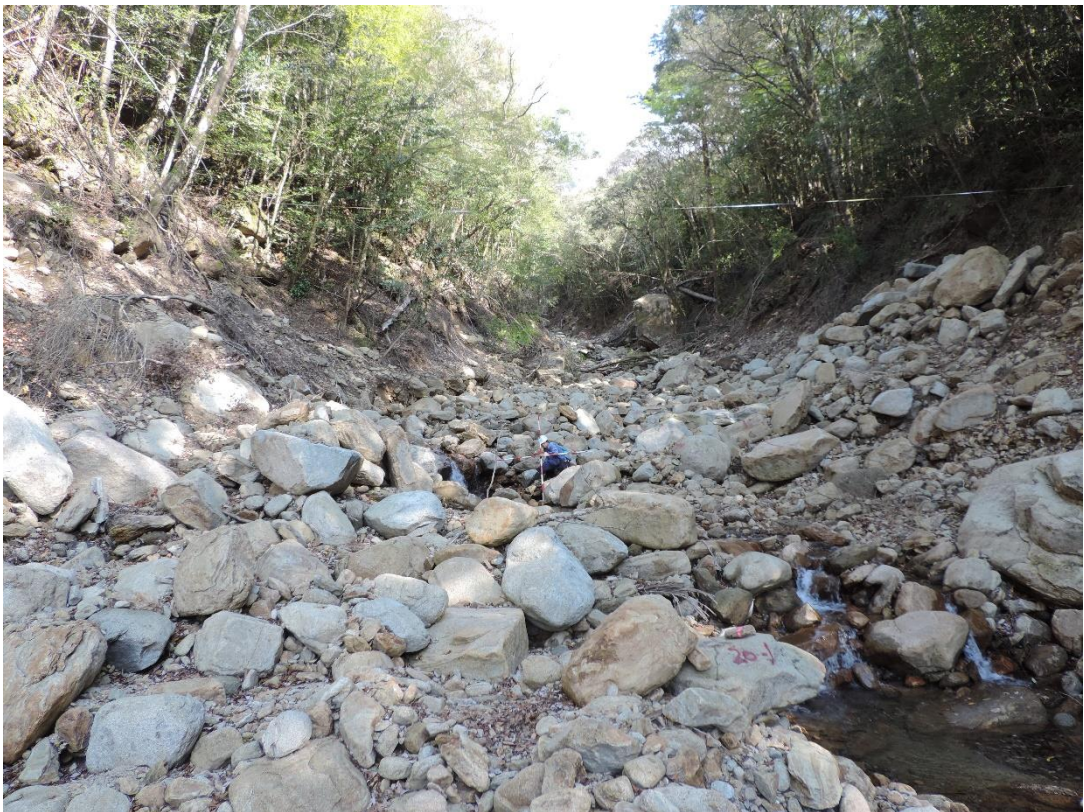
写真3 不安定土砂の堆積状況(測点 No.22)

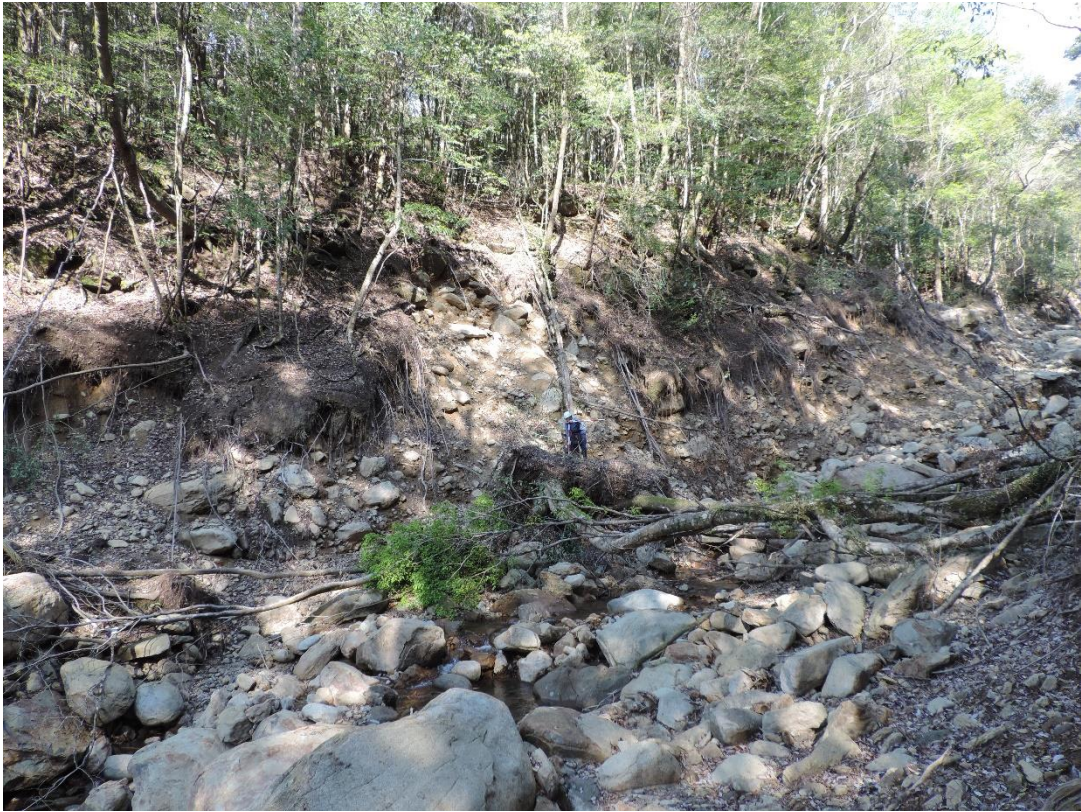
写真 4 右岸側の溪岸崩壊・侵食状況(測点 No.26)
