令和7年度 保護林モニタリング調査結果(概要)

令和8年 2月 16日

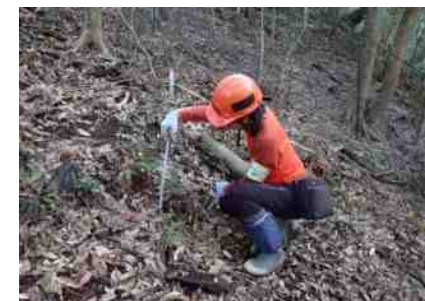
4箇所の植生保護柵の設置は1箇所のみであり、柵に破損は見られなかったことから、同植生保護柵内を植生調査箇所として選定した。植生調査区の面積は3×3mの方形区とした。なお、植生調査区は保護対象樹種であるシオジの実生が確認された箇所を選定した。また、植生保護柵外の植生調査区は植生保護柵内の植生調査区に隣接した、同じ斜面方位の箇所を選定した。

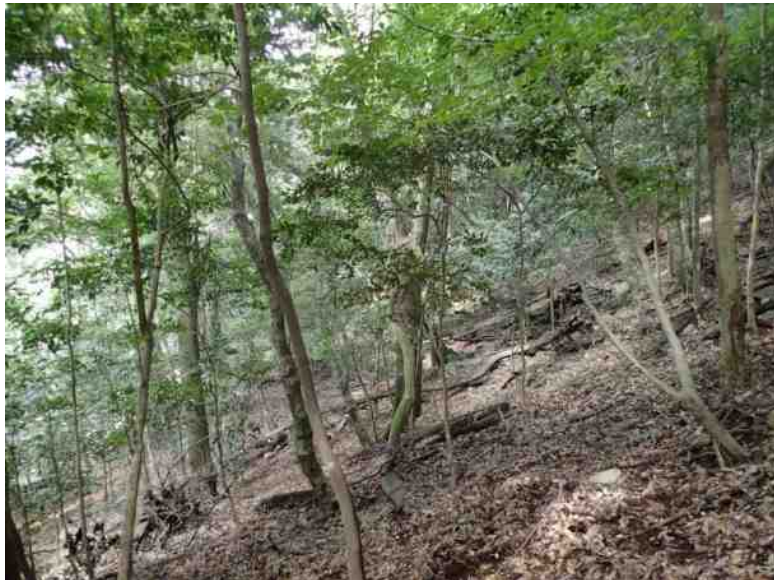
- ・高木層はイチイガシ、タブノキ、ホソバタブなどが生育する他、過年度すでに枯損していた樹種不明木1本が確認された。また、新たな枯損としてホソバタブが1本確認された。
- ・低木層を欠き、林内の見通し非常に良い。
- ・草本層植被率は非常に低く、ミミズバイとホソバカナワラビが優占する程度である。この他、イヌガシ、センリョウ、ミヤマトベラが生育し、高木層構成樹種のハナガガシ、ウラジロガシ、イチイガシも確認されるが矮小な個体ばかりである。

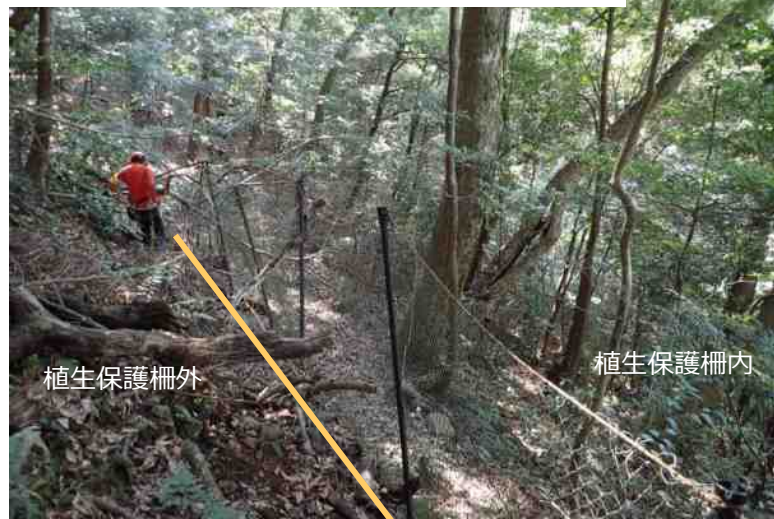
←植生保護柵は全面的に破損している。斜面上部及び下部は土砂の堆積により、側面は倒木により破損。植生保護柵内の植生に回復は見られない。

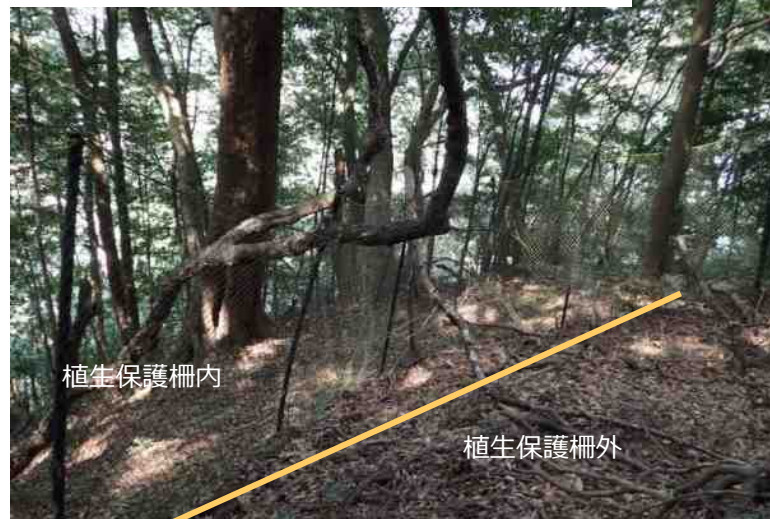
←かかり木や大径木の倒木があり、特に斜面下部は大きく破損している。しかし、斜面上部の植生保護柵内はツブライの稚樹が複数確認され、回復が見られる。

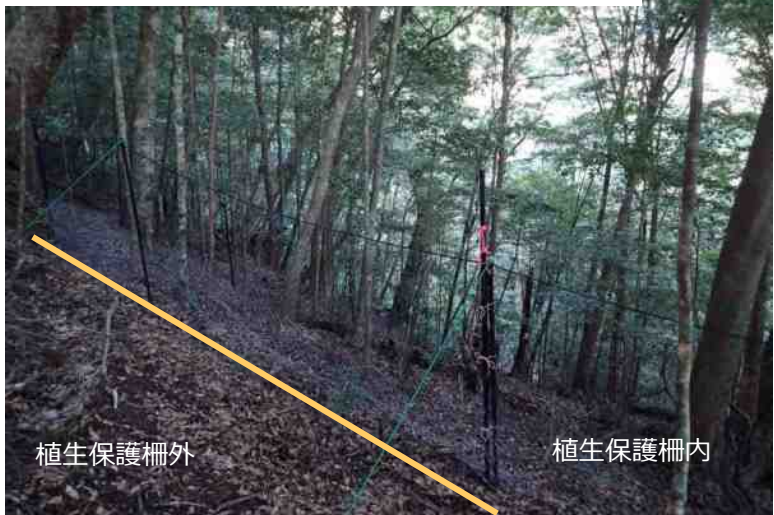
←破損なし。
植生保護柵を設置してから年数が経過していないため、植生保護柵内の植生はほとんど回復していない。
★植生保護柵内外の植生調査を実施。柵内にはムヨウラン属や高木層構成樹種の実生を確認

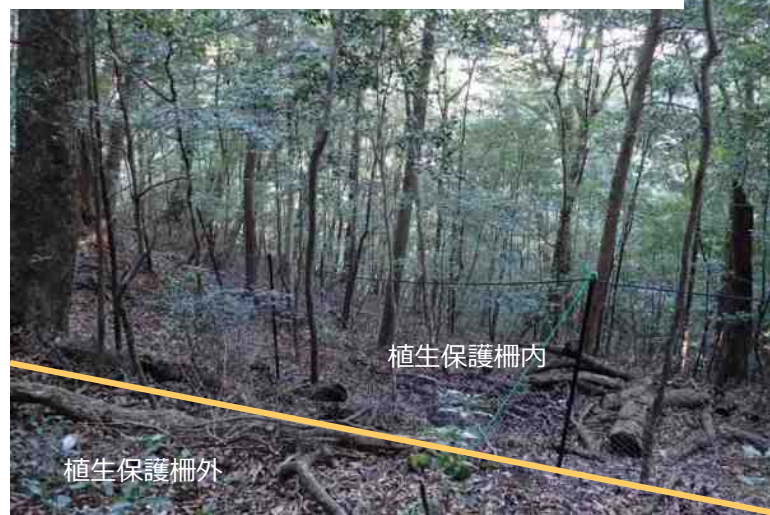
←破損なし。
植生保護柵を設置してから年数が経過していないため、植生保護柵内の植生はほとんど回復していない。

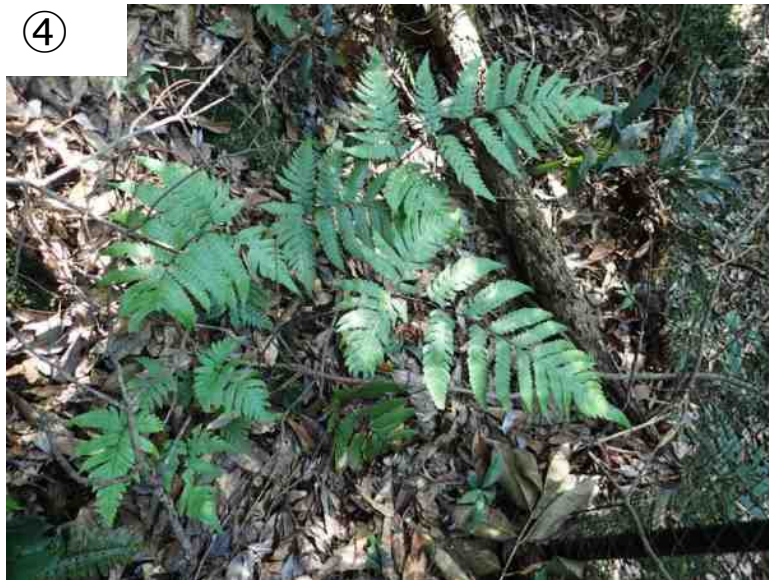
←①②③倒木や落枝、土砂堆積などで破損し、植生保護柵内の植生の回復は見られない。

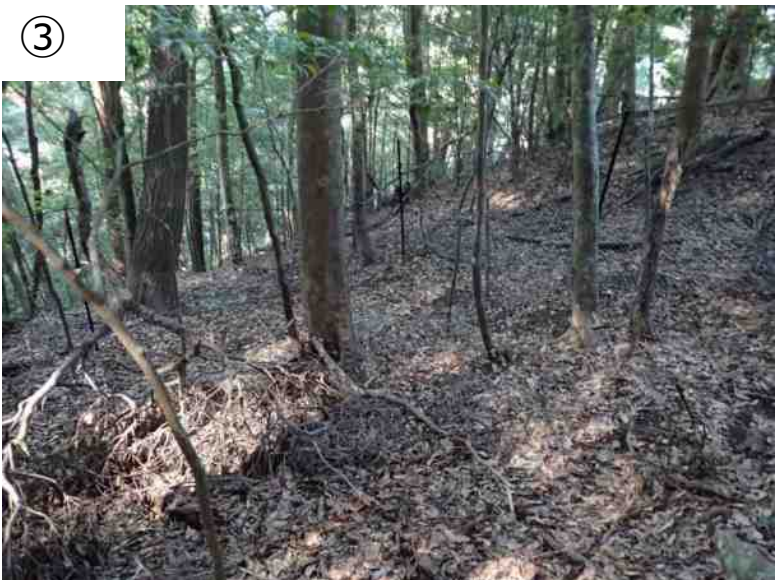
←10m×11m
外周42m（（10m
×2辺+11m×2辺）
の正方形に近い小規
模柵。

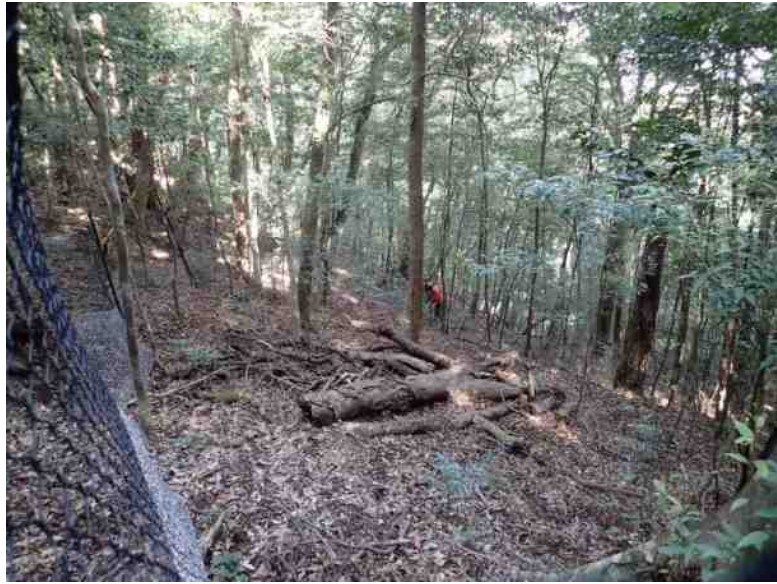
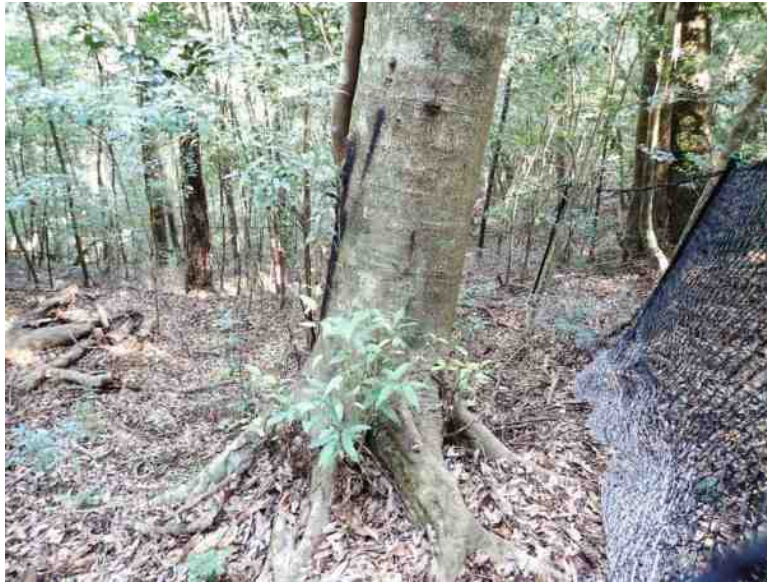
- 6 m×15m（6 m×2辺+15m×2辺）、外周42mの長方形に近い小規模柵。
- 植生保護柵は設置されてから年数が経過しておらず、植生保護柵内の植生の回復はほとんど見られない。
- 現在のところ植生保護柵に破損は見られないが、ウラジログシ大径木にカシノナガキクイムシによる被害が確認される。今後、枯死した場合は倒伏により植生保護柵が破損するリスクがある。

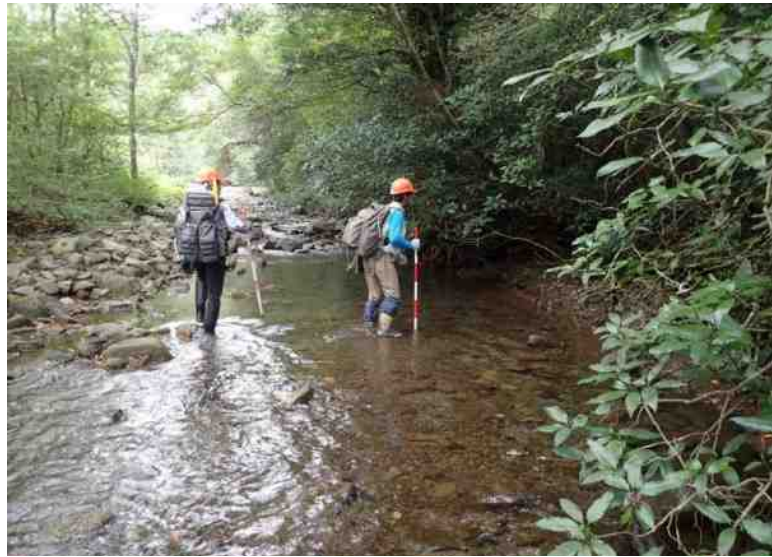
プロットNo.1へのアクセスルート上の植生

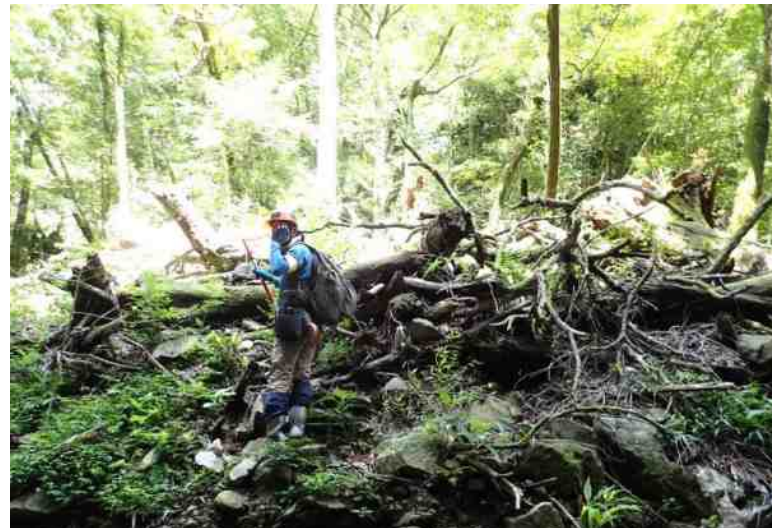
気象害による高木の倒伏
プロットNo.5へのアクセスルート上

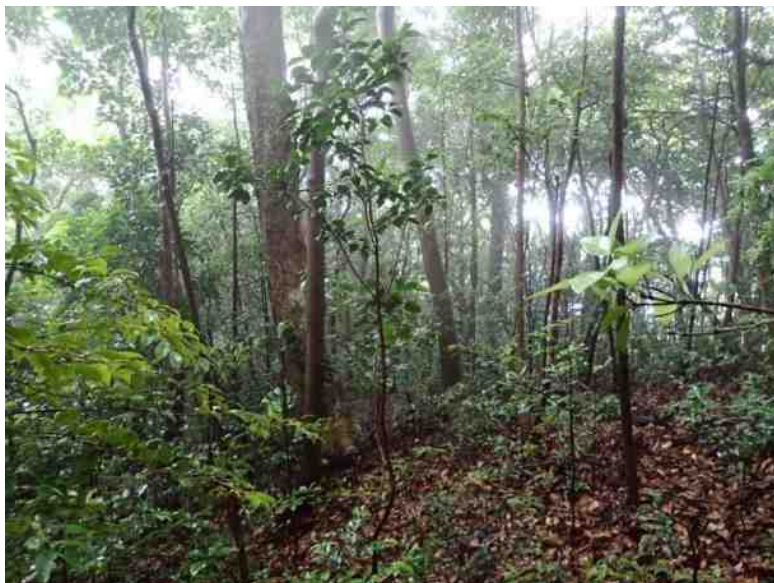
- ・高木層はスダジイ、イスノキ、マテバシイなどが生育。樹種不明木の枯損が1本。ツクシイヌツゲの枯損が1本確認されたが、これは過年度すでに枯損となっていた。また、新たにスダジイの枯損が2本、樹種不明木の枯損が1本確認された。
- ・高木層は樹高10m程度の高さの低い林相となっている。
- ・低木層植被率は高く、アオキとイスノキが優占する。この他、シロダモ、イヌガシ、ホソバタブ、ハイノキ、スダジイなど小径木が林立し、林内の見通しは非常に悪い。
- ・低木1本にシカの古い剥皮(角こすり)被害を確認。
- ・草本層の植被率は、林床が暗いためか低く、イヌガシが僅かに優占する程度である。しかし、アオキが次いで優占する他、ベニシダ、キジノオシダ、ホウライカズラ、ツクシイヌツゲ、オオサンショウソウなどが生育し、種多様性が見られる。また、ホソバタブ、ヤブツバキ、シロダモなど高木層構成樹種の実生を確認することができる。

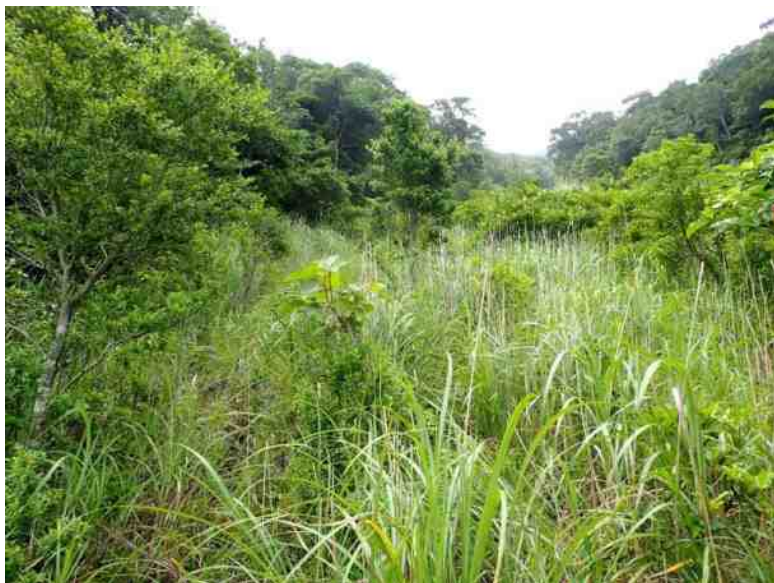
- ・プロットの大部分は土留工施工箇所のため高木層を欠く。プロットは砂防堰堤のすぐ上部の、コンクリート吹付工事箇所を中心とする二次草原から常緑樹林を含む環境である。
- ・砂防(土留め工)施工により表土は安定しており、崩土は見られない。施工から約18年が経過するが、草本層の占める割合が高い。大半がヤブツバキクラス域代償植生の二次草原となり、その中に先駆性の陽樹が成立する低木群落へと遷移しつつある。
- ・高木はプロット南西部に一部含む程度である。
- ・高木層はスタジイとユズリハが生育し、枯損及び倒伏木は確認されなかった。
- ・低木層植被率は高く、ススキが優占する中に、ノリウツギ、リョウブ、ヒサカキ、ツクイイヌツゲ、クサギ、コフジウツギ、シャシャンボなど小径木が混生する。
- ・草本層の植被率も高く、低木層と同様にススキが優占する他、ベニシダ、オクマワラビ、キンキイタチシダなどのシダ類や、イヌビワ、アオダモ、コアカソ、ツクシャブウツギ、イヌエンジュ、モミジイチゴなどの木本類が混生する。出現種数は40種を超え、種多様性が高い。
- ・低木層及び草本層を併せ土留工施工部周辺の植被率は、コンクリート吹付箇所を除き100%に達する。

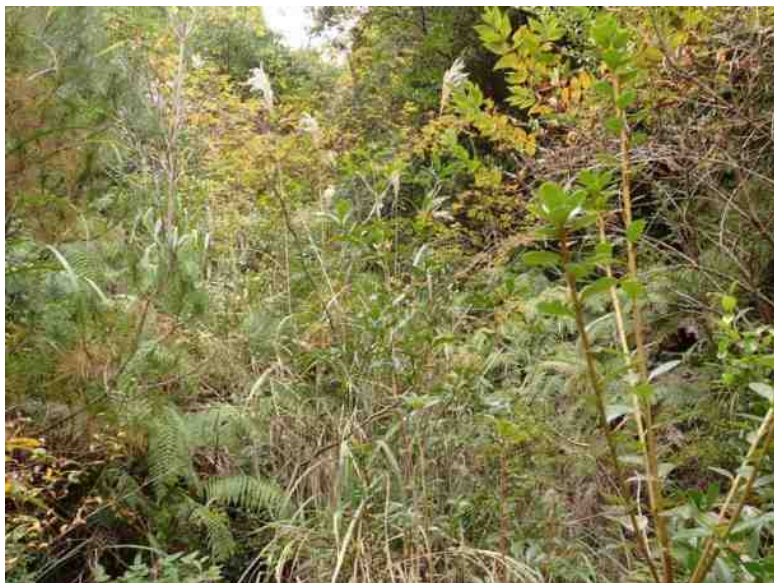
- ・プロットの大部分は谷止め工施工箇所のため高木層を欠く。プロットは砂防堰堤のすぐ上部の砂防堰堤に堆積した土壤に成立した低木群落となっており、周囲にヒノキ植林が隣接する。砂防（谷止め工）施工に伴い、一度攪乱された環境に成立する遷移途中の植生のため、林相は複雑である。また、谷上部は崖地となっており、プロットの半分ほどが立木を欠くか危険箇所となり調査不可である。
- ・砂防（谷止め工）施工から約30年が経過しており、低木群落へと遷移している。
- ・高木層はヒノキが生育し、林縁部にヤマボウシ、イスノキ、タブノキなどが生育。枯損及び倒伏木は確認されなかった。
- ・低木層植被率は高く、林内はコガクウツギが、崖地の明るい箇所はウラジロが優占する。この他、キガンピ、イヌガシ、ヒノキが確認された。
- ・草本層の植被率は林床が暗いためやや低いものの、シシガシラが僅かに優占する他、シシガシラ、ベニシダ、コガクウツギ、タカクマホトトギスなどの生育が確認された。出現種数は多く、種多様性が見られた。

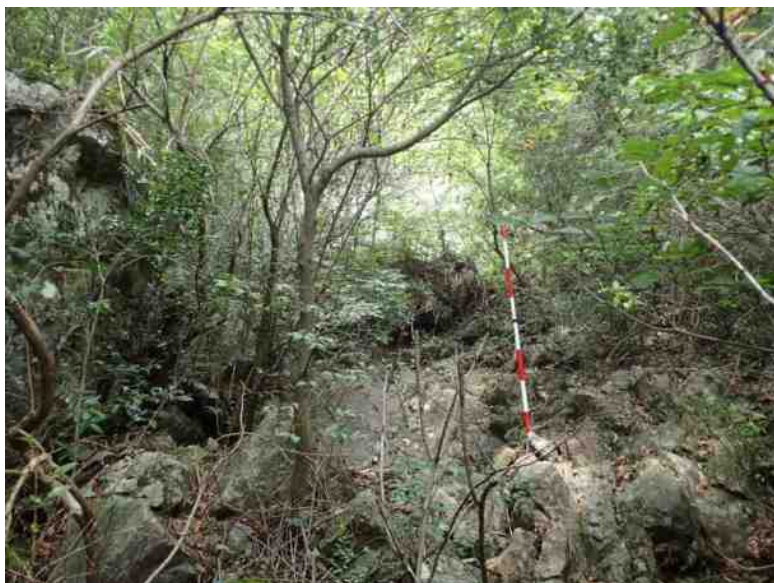
- ・プロットの大部分は崩壊地で傾斜40度を超える急斜面である。崩壊地のコンクリート吹付施工後に航空実播が行われた跡に成立した低木群落となっており、周囲にヒノキ植林が隣接する。
- ・航空実播に用いられた種子の種類については不明だが、遷移途中の植生のため、林相は複雑である。航空実播実施から約17年が経過しており、低木群落へと遷移しつつある。
- ・高木層はヒノキが生育し、林縁部にスダジイ、アカガシ、アカマツなどが生育。枯損及び倒伏木は確認されなかった。
- ・低木層植被率は高く、林縁部にウラジロが繁茂し、ウラジロを欠く環境にはヤマツツジが優占する。その他、リョウブ、ノリウツギ、ススキなどが繁茂し、ヒノキも混生する。
- ・草本層植被率も高く、低木層と同様にヤマツツジが優占する。マルバベニシダ、コバノカナワラビ、シシガシラなどのシダ類の他、アカマツ、ヒノキ、ホソバタブ、ヒサカキなど木本類が混生する。
- ・低木層及び草本層ともに出現種数は多く、種多様性が見られる。

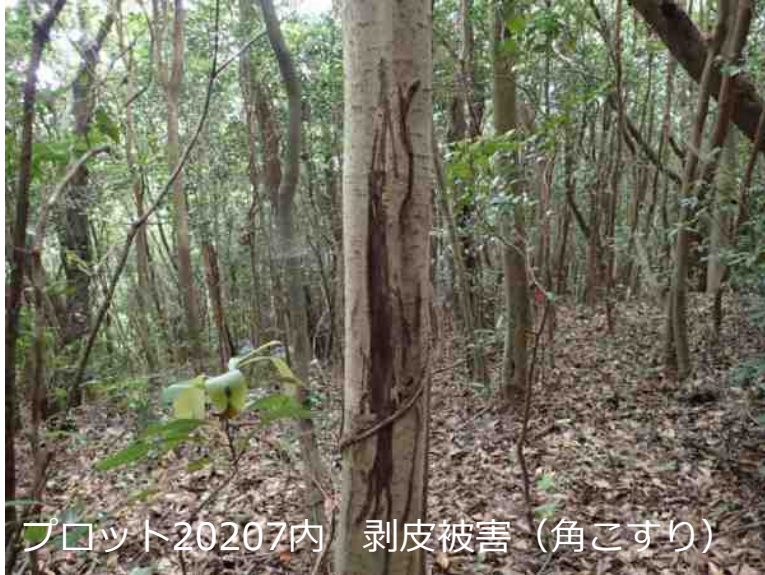
プロット20207内 剥皮被害（角こすり）

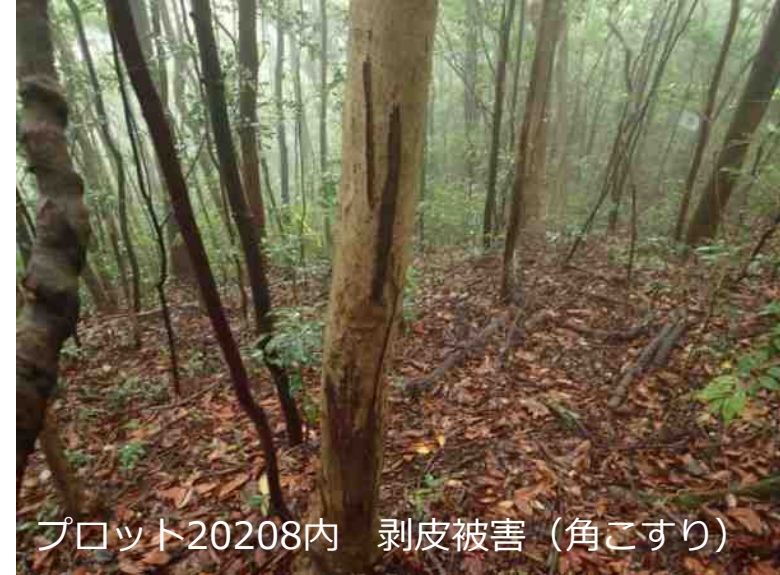
プロット20208内 剥皮被害（角こすり）

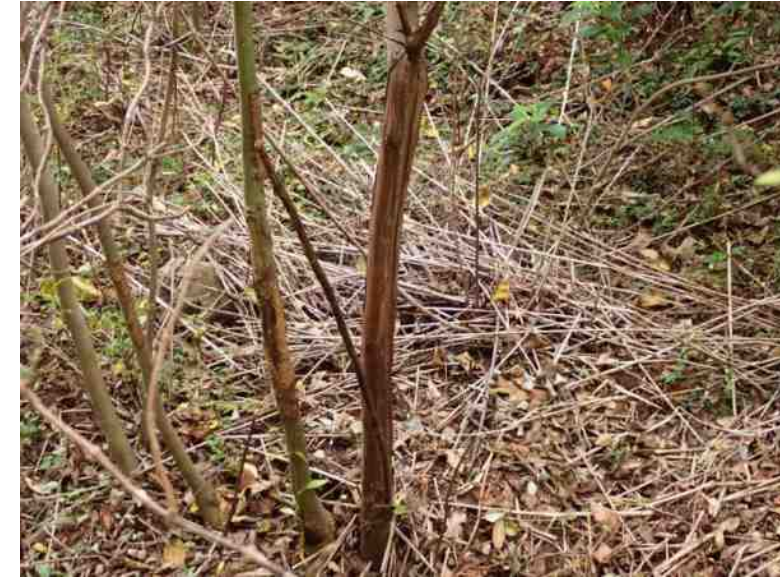
プロット20207内 ヒメコウゾへの剥皮被害

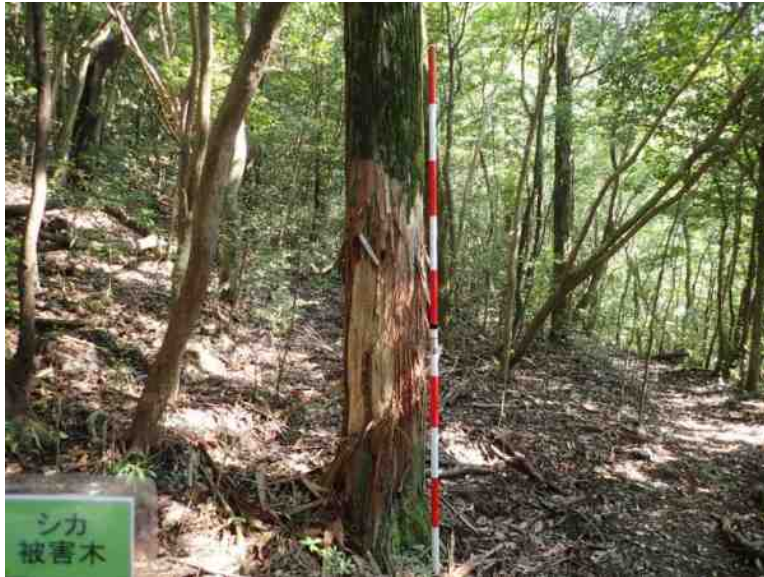
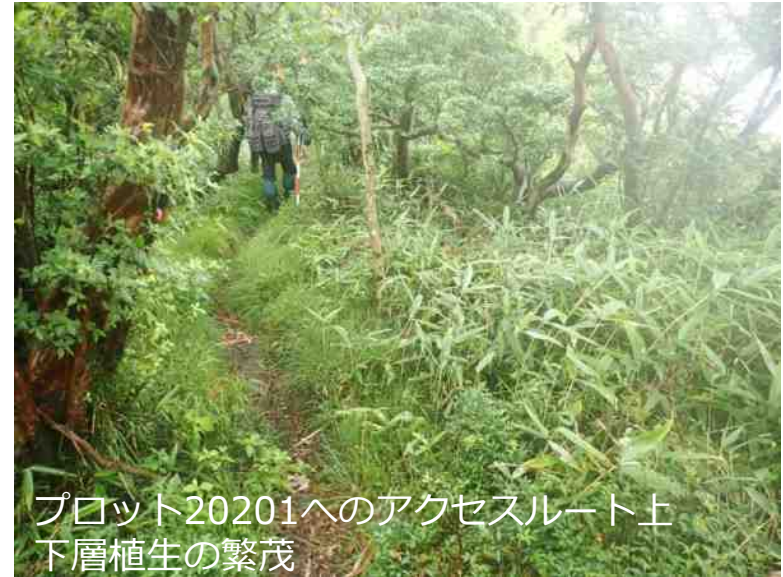
プロット20201へのアクセスルート上
下層植生の繁茂

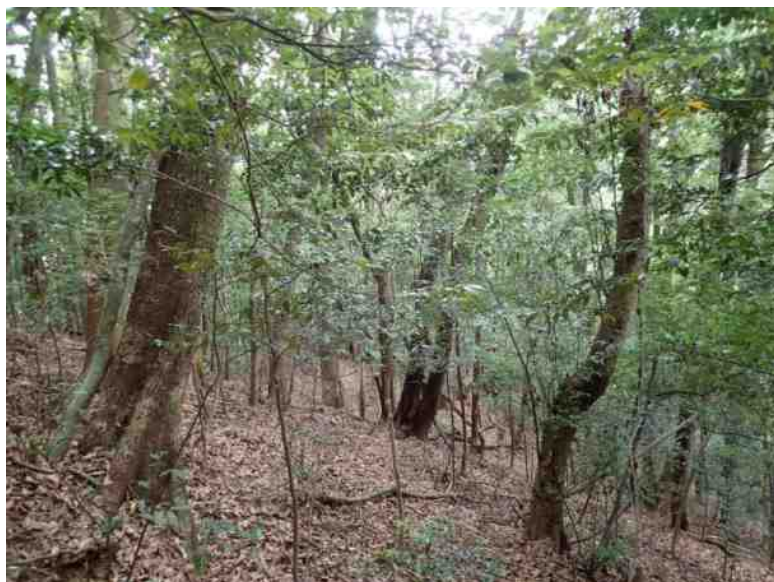
プロットNo.2(9431507) ※森林生態系多様性基礎調査結果を基に記載

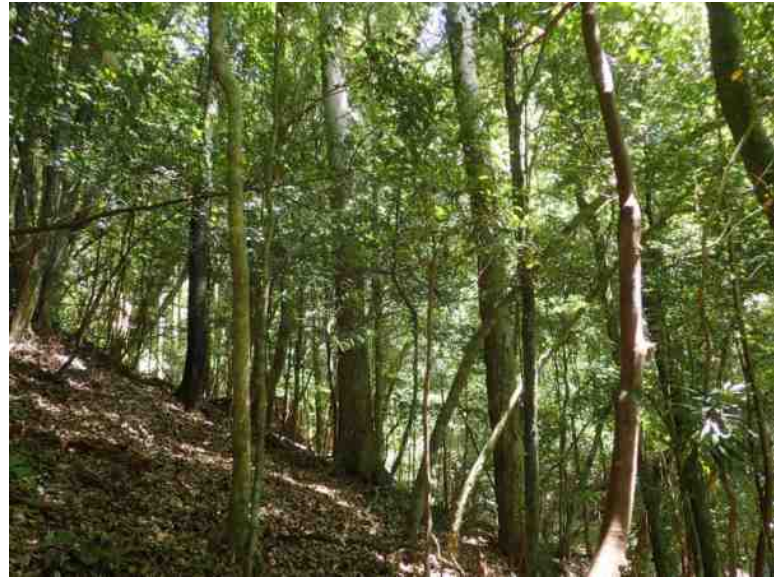
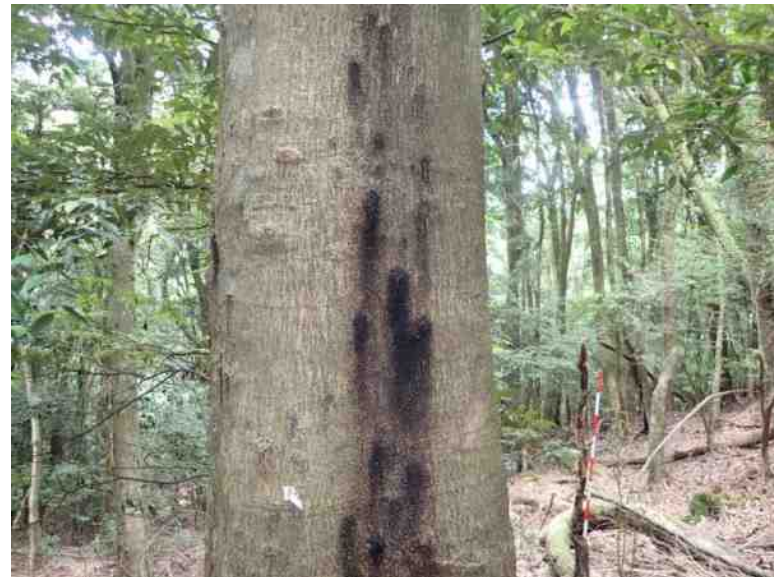
- ・高木層はイチイガシ、ウラジロガシ、ツブラジイなどが生育。枯損時期は不明だが、樹種不明木7本の枯損を確認。
- ・高木層の枯損が顕著で、胸高直径50cm以下の成熟段階のものであり、ナラ枯れやシカによる植生被害によるものか注意が必要。
- ・低木層植被率は高くイヌガシとサカキが優占する他、バリバリノキ、イスノキ、ルリミノキなどの小径木生育するが、林内の見通しは非常に良い。
- ・草本層植被率は極めて低く、優占種を欠き、貧弱である。高木層構成樹種のウラジロガシやアラカシ、バリバリノキの実生を確認することができる。

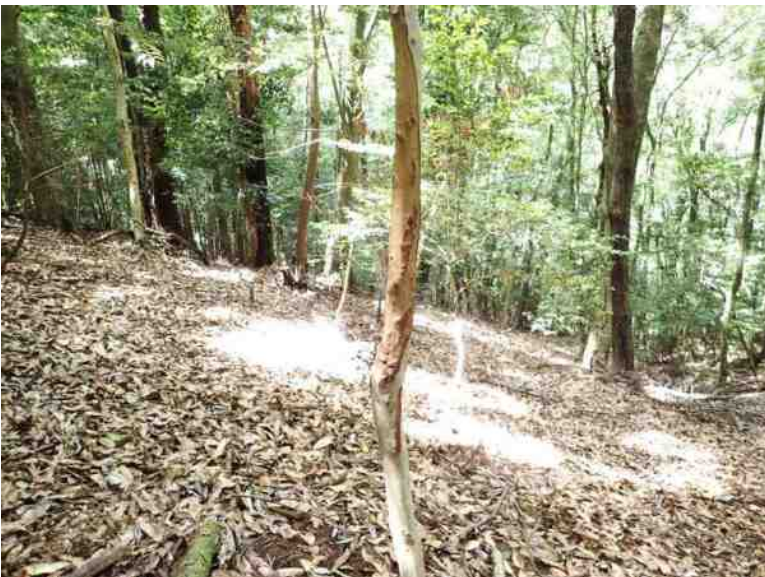
プロットNo.1(9431506) シカ剥皮被害木 (サザンカ)

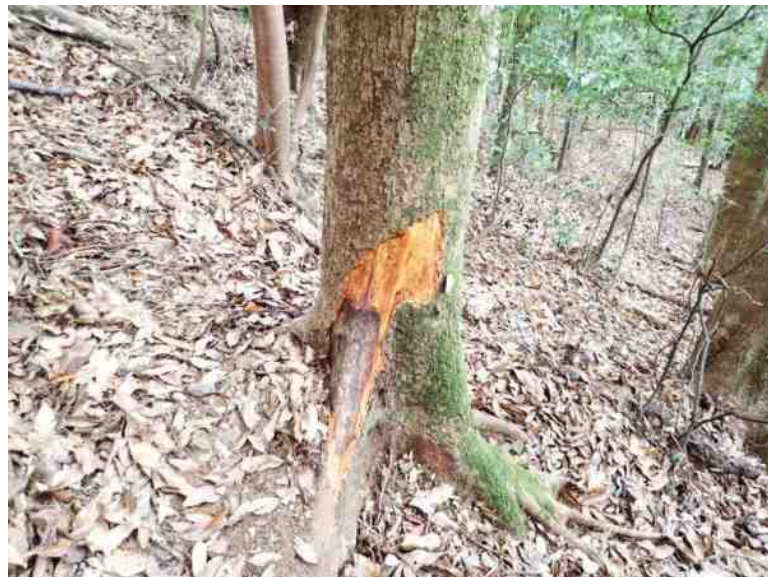
プロット
No.2(943150
7)シカ剥皮被
害木
(※森林生態
系多様性基礎
調査では胸高
直径30cmのタ
ブノキで記録
されているが
合致しない)

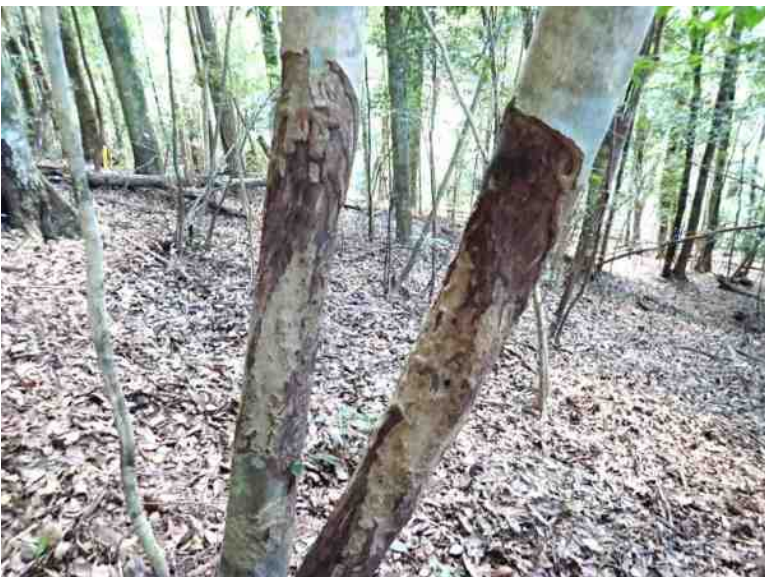
プロットNo.3(9431508) シカ剥皮被害木 (サザンカ)

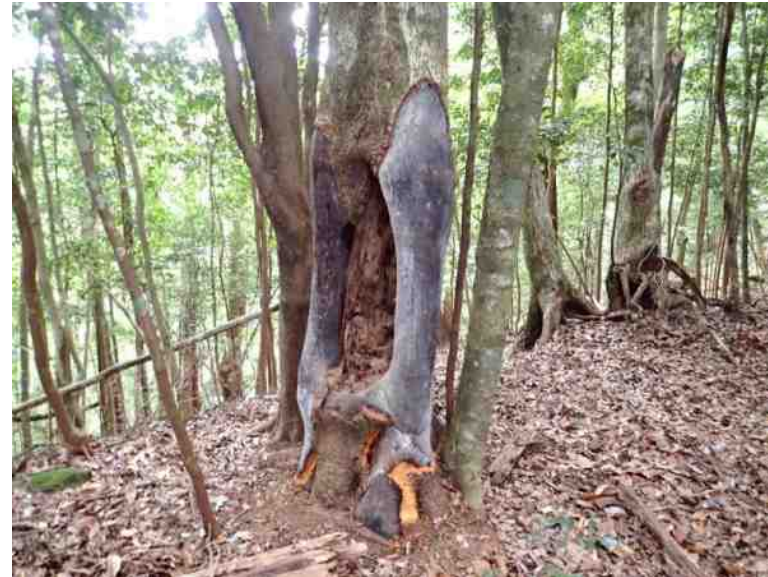
No.3 (旧No.1-2) 植生保護柵内 シカ剥皮被害と変色

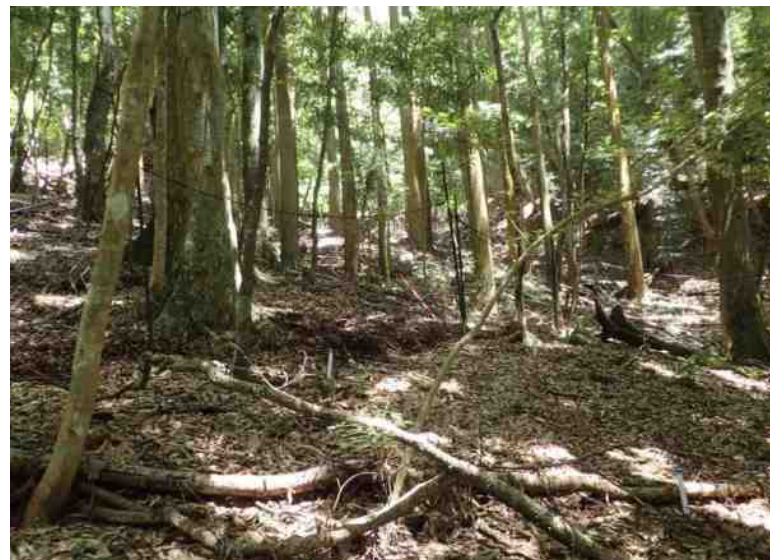
←植生保護柵内外で植生に大きな違いはない。大きな破損はないが、ネット高が最も低い箇所1mほどしかなく、シカが柵内に侵入可能。ただし、高木層構成樹種の実生を確認。当柵において植生保護柵内外の植生調査を実施。

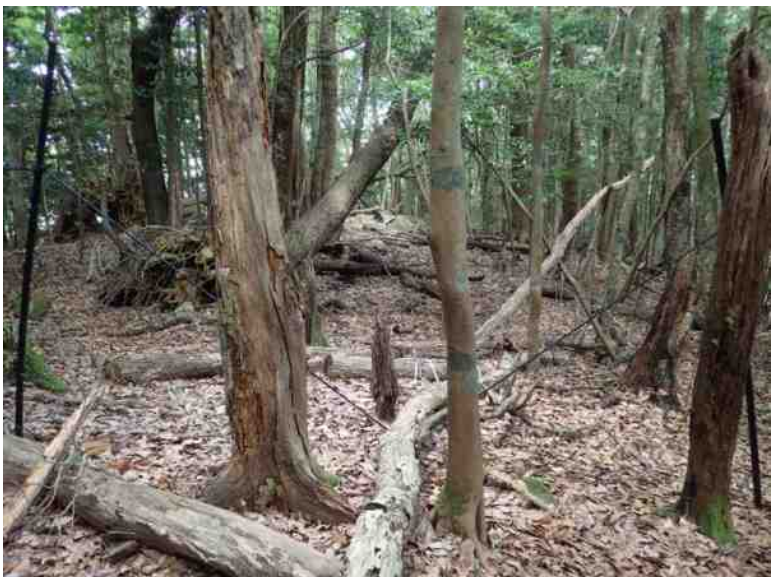
←植生保護柵が倒木により全面的に破損しており、植生保護柵内外で植生の違いは認められない。植生保護柵内の植生に回復は見られず、植被率は0%に近い。シカの剥皮被害により大径木のタブノキが枯損している。

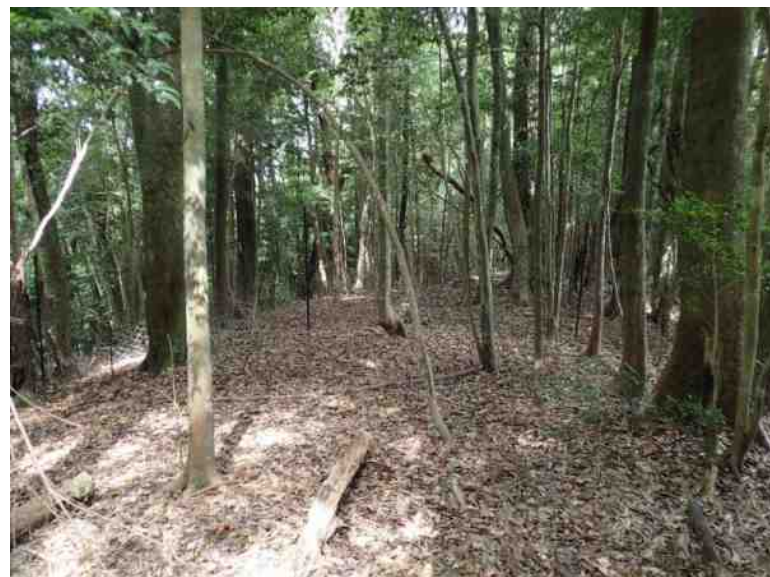
←植生保護柵が倒木により全面的に破損しており、植生保護柵内外で植生の違いは認められない。植生保護柵内の植生に回復は見られず、植被率は0%に近い。

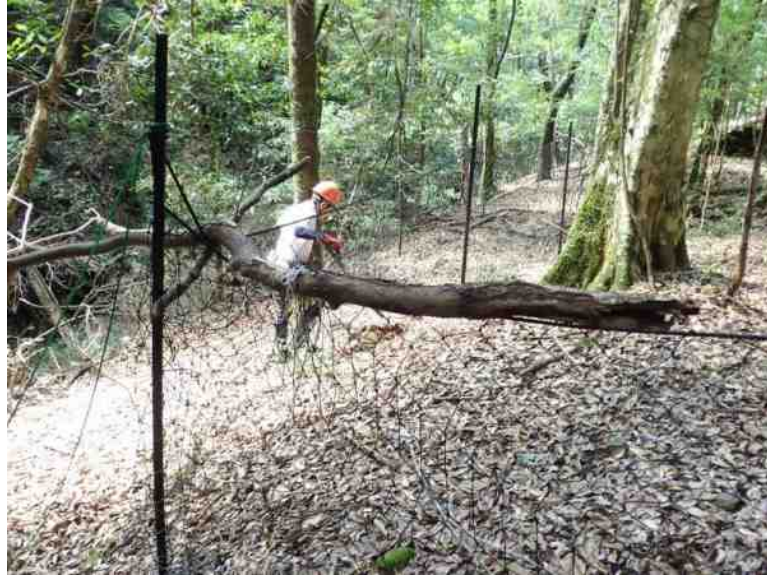
No.1 (旧No.3) 植生保護柵 かかり木

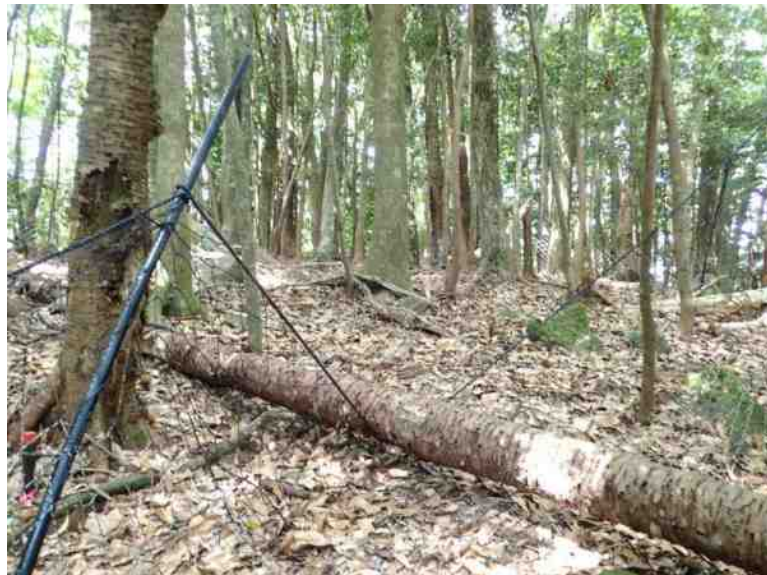
No.3 (旧No.1-2) 植生保護柵 倒木による破損

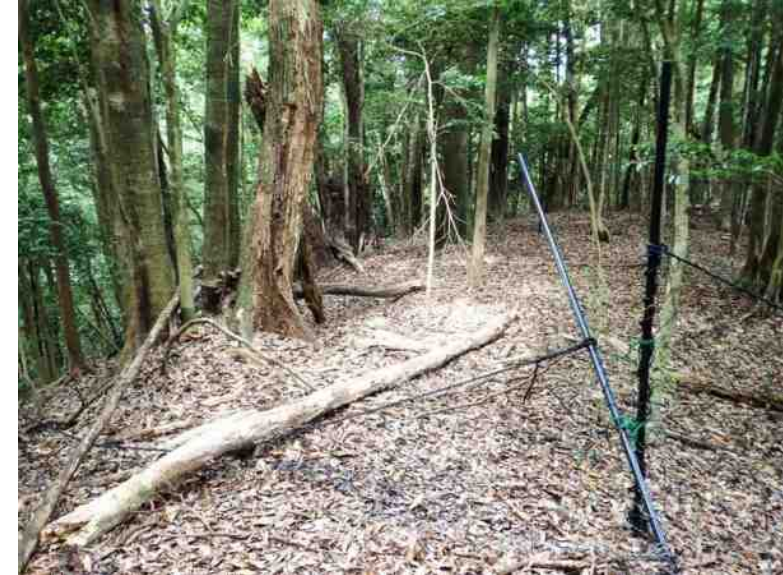
No.4 (旧No.1-1) 植生保護柵 倒木による破損

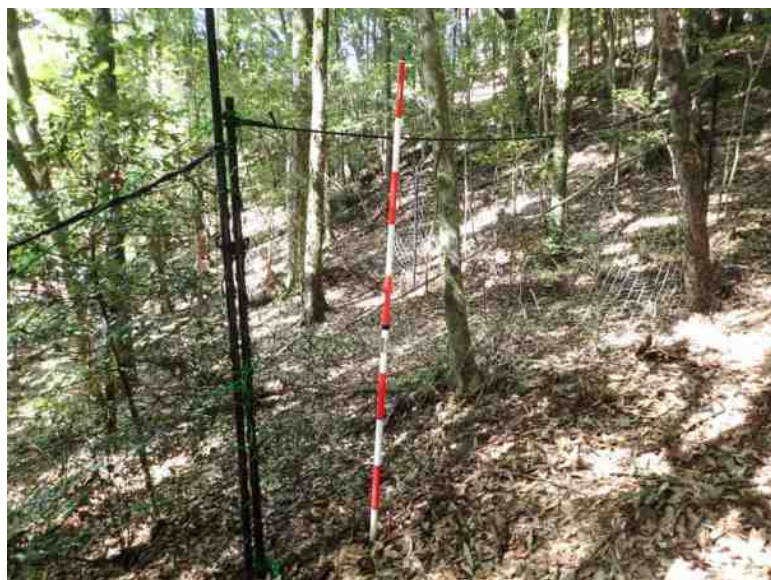
No.1 (旧No.3) 植生保護柵 破損修繕後

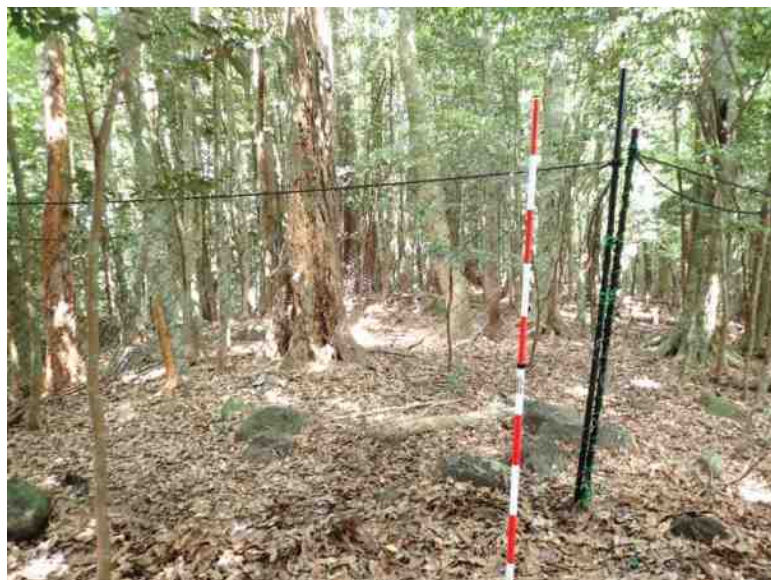
No.3 (旧No.1-2) 植生保護柵 破損修繕後

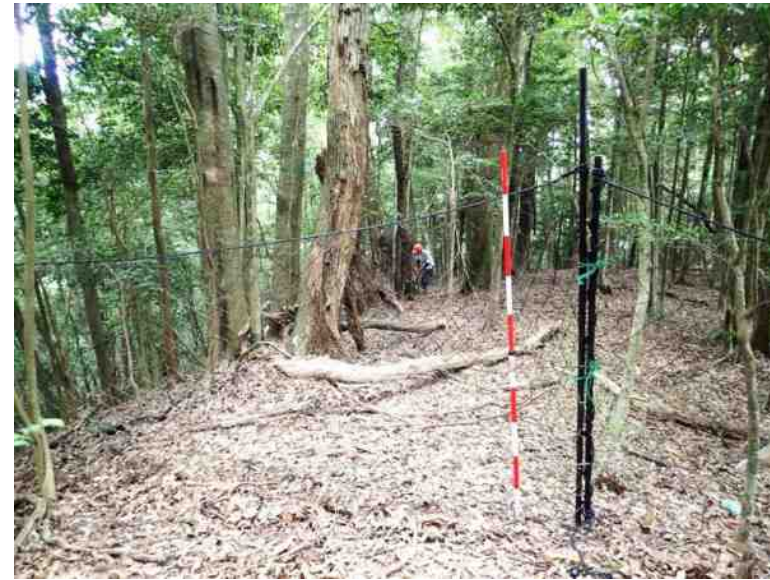
No.4 (旧No.1-1) 植生保護柵 破損修繕後

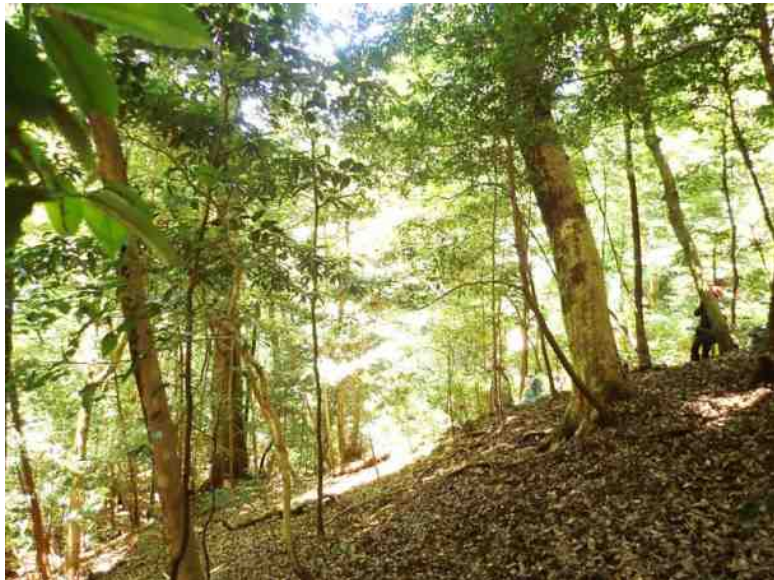
- ・高木層はタブノキ、ホソバタブ、ヤブツバキなどが生育。樹種不明木の枯損が1本確認されたが、これは過年度すでに枯損となっていた。
- ・低木層植被率は極めて低く、優占種を欠き、サザンカやヤブツバキが僅かに生育する程度であった。また、2m以下の個体は確認されず、林内の見通しは非常に良かった。
- ・草本層は植被率も極めて低く、サザンカとイヌガシが僅かに優占する程度で種数は少なく、貧弱である。

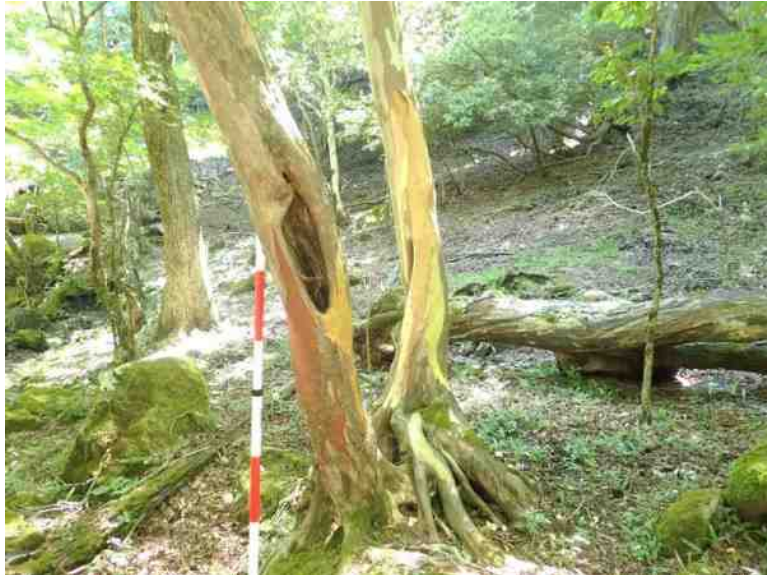
アクセスルート上 シカ剥皮被害木
(ナツツバキ)

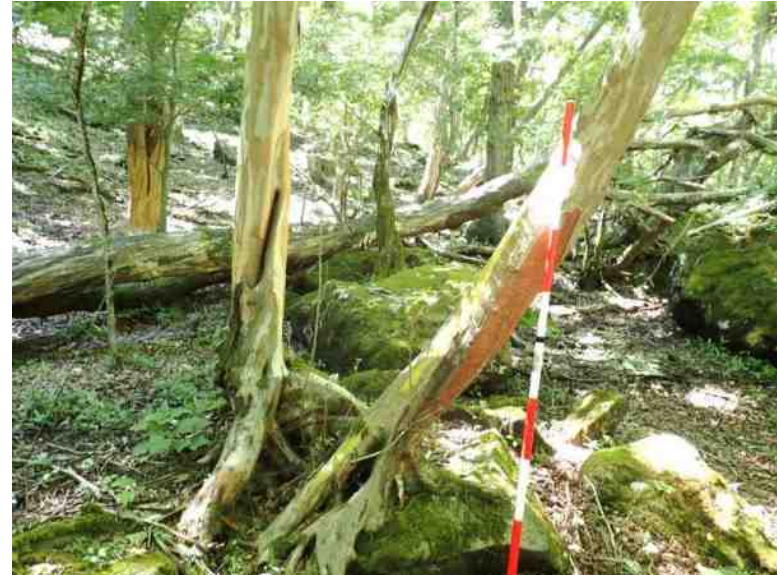
アクセスルート上 シカ剥皮被害木
(リョウブ)

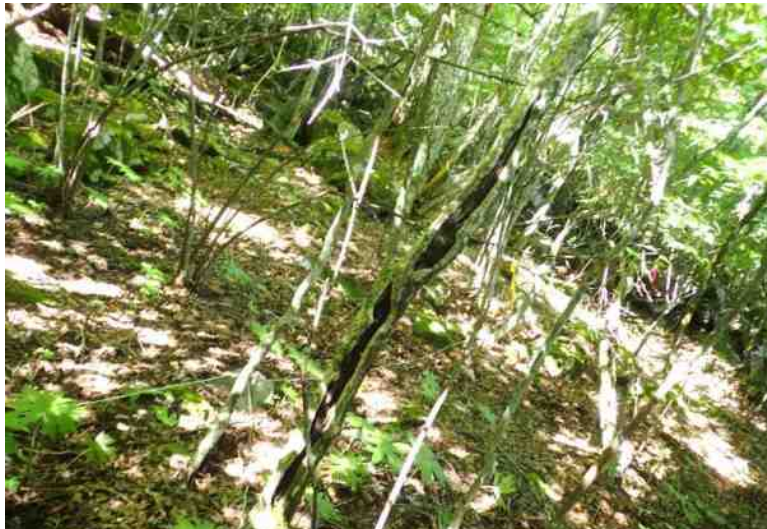
プロット31602内 シカ剥皮被害木
(アブラチャン)

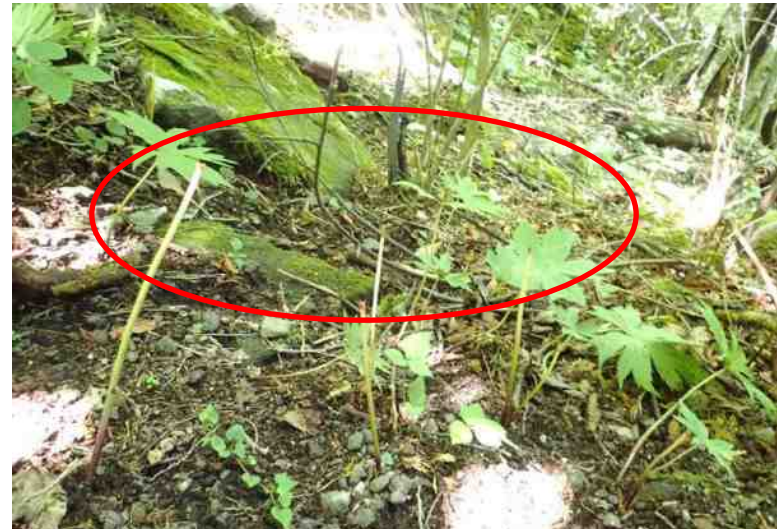
プロット31602内 シカ食害
(ニシノヤマタイミンガサ)

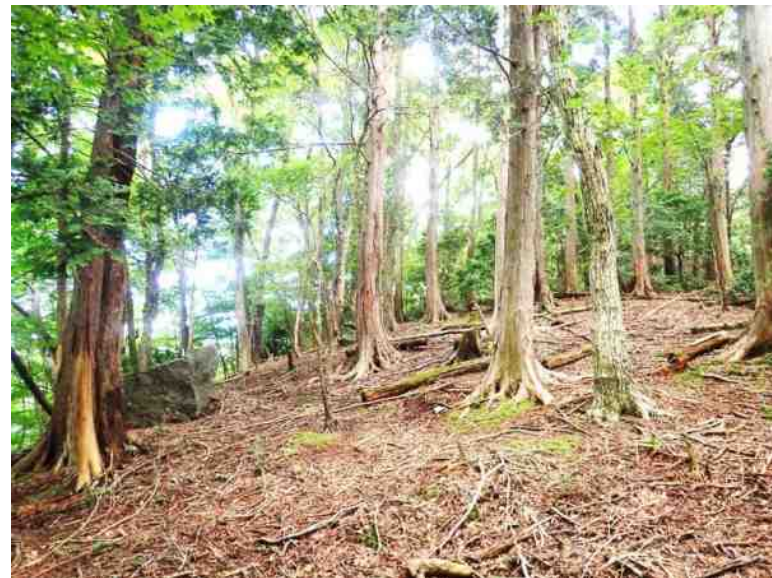
アクセスルート上 シカ剥皮被害木 (ヒノキ全て) ⑨ - 134
